F.3. DIAGNOSTICKÝ PRŮZKUM VOZOVKY

DIAGNOSTICKÝ PRŮZKUM A NÁVRH OPRAVY VOZOVKY SILNICE

„Rekonstrukce silnice III/3661 křiž. I/34 - Vendolí“

Diagnostika vozovky a návrh opravy vozovky silnice
„Rekonstrukce silnice III/3661 křiž. I/34 - Vendolí“

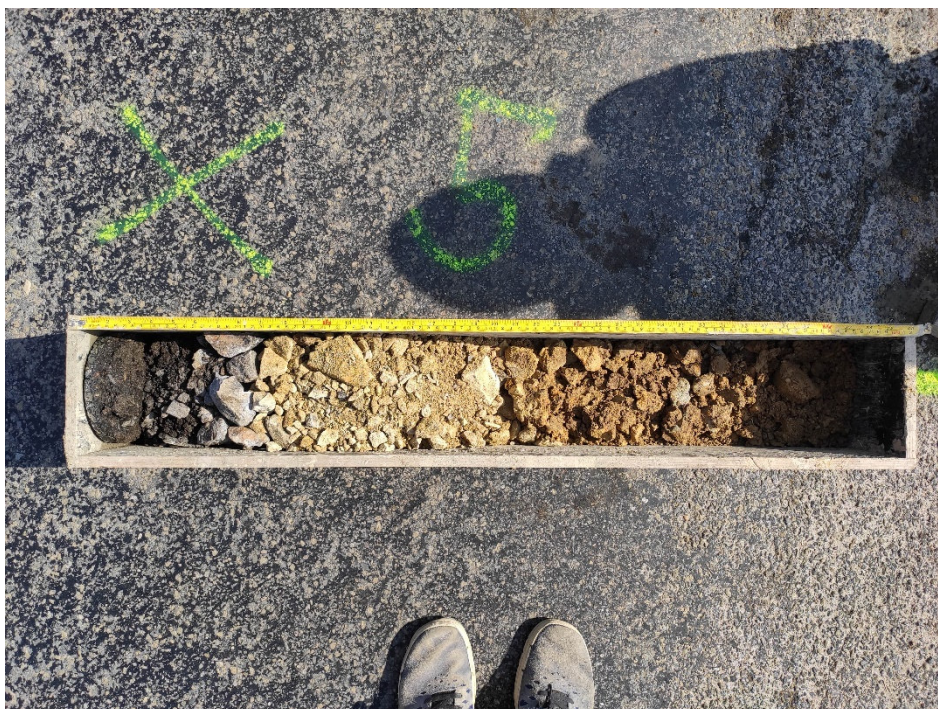
JV5 – S5 (sonda na stavbě)

Pozn. V místech sond S5 a S12 bude lokálně zasaženo do vrstvy štětu.

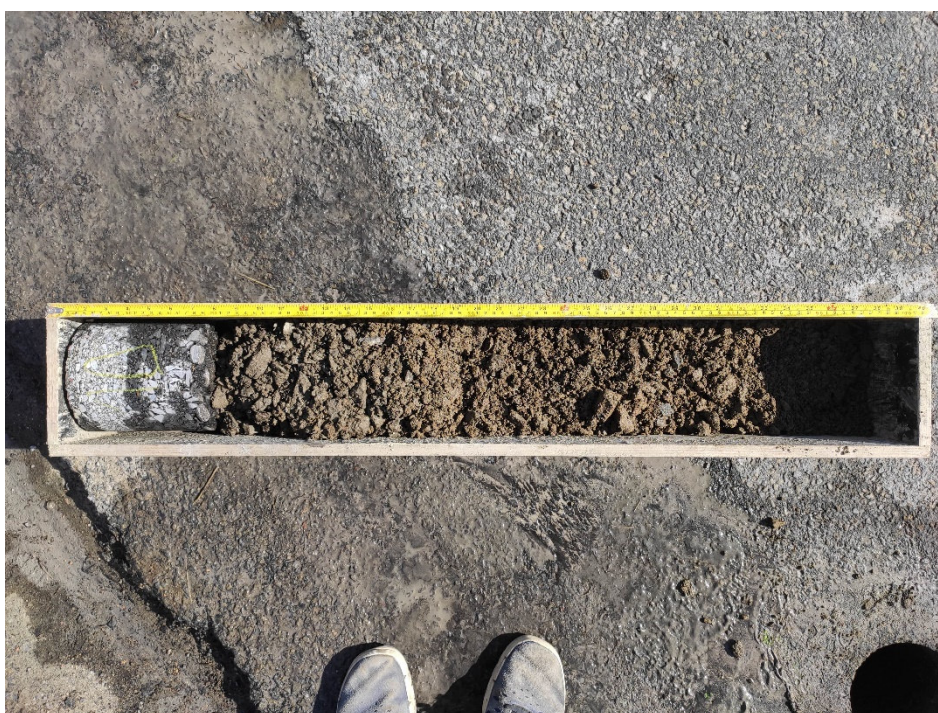
JV10 – S10 (sonda na stavbě)

Asfaltem stmelené vrstvy byly realizovány na prolévané vrstvě z penetračního makadamu o tloušťce 47 mm až 130 mm s výjimkou místa sondy S10, kde nebyla vrstva z penetračního makadamu zjištěna. V druhé podkladní vrstvě se nachází nestmelené vrstvy případně byl zjištěn štět.
