IMOS Brno, a.s.
Divize silniční vývoj
Olomoucká 174
627 00 Brno

KVĚTEN 2020

Na základě výše uvedené objednávky provedl zhotovitel diagnostický průzkum vozovky na vybraném úseku silnice III/30523 spočívající ve vizuální prohlídce s grafickým záznamem a fotodokumentací

Název: ul. Vraclavská, Vysoké Mýto
Silnice: III/30523
Okres: okres Ústí nad Orlicí
Kraj: Pardubický
Začátek úseku: km 0,050
Konec úseku: km 0,410
Délka úseku: 0,360 km

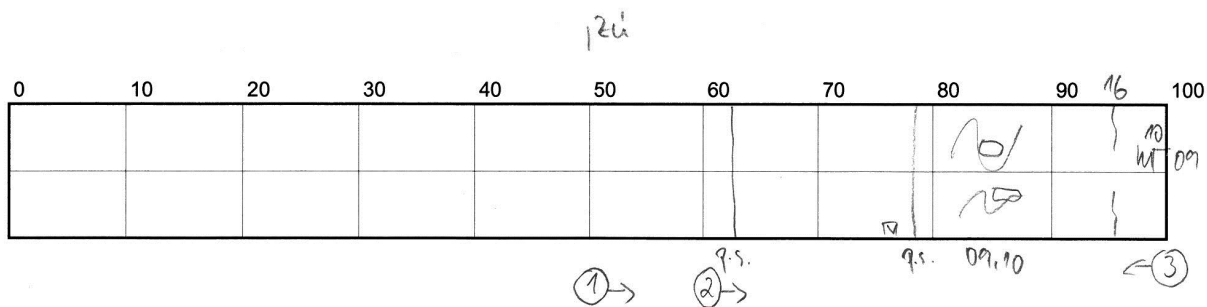
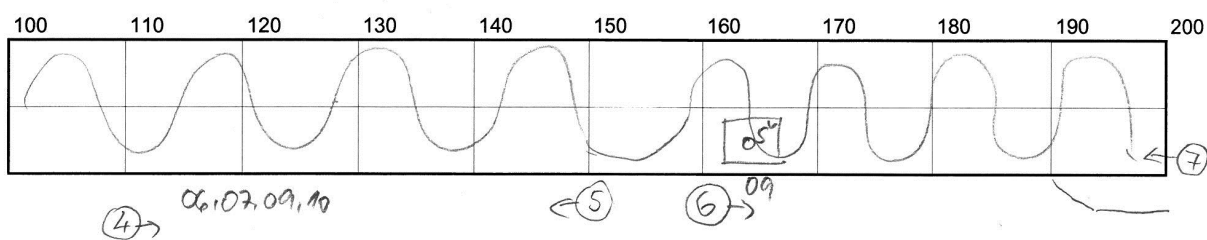
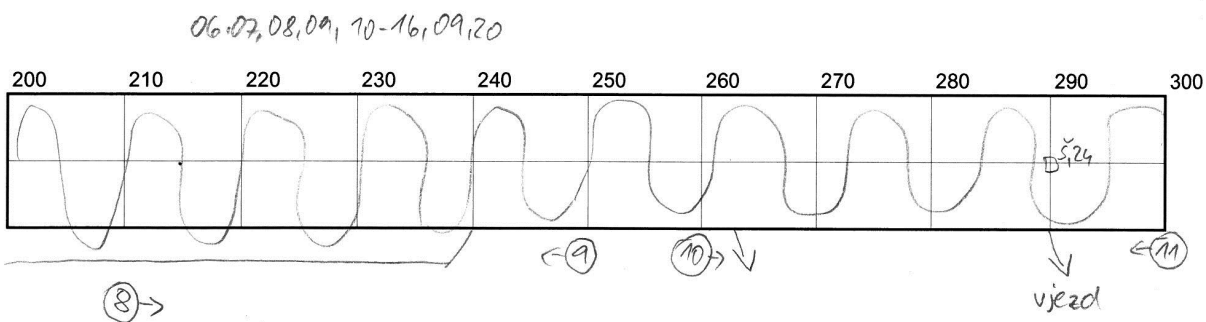
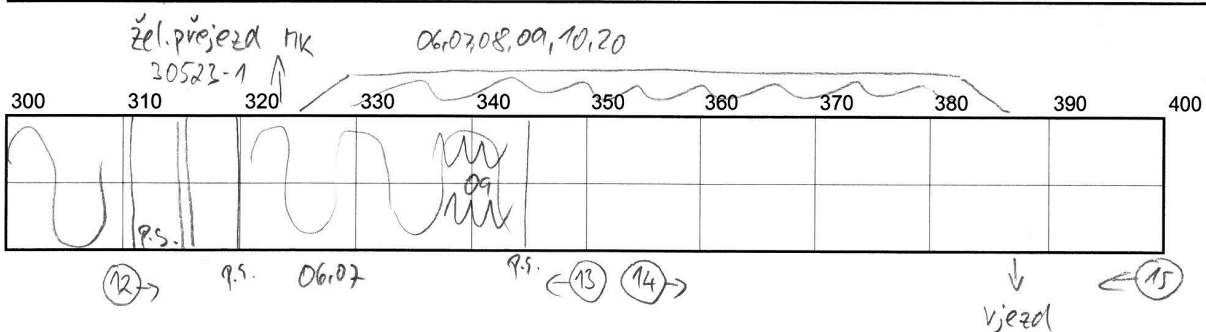
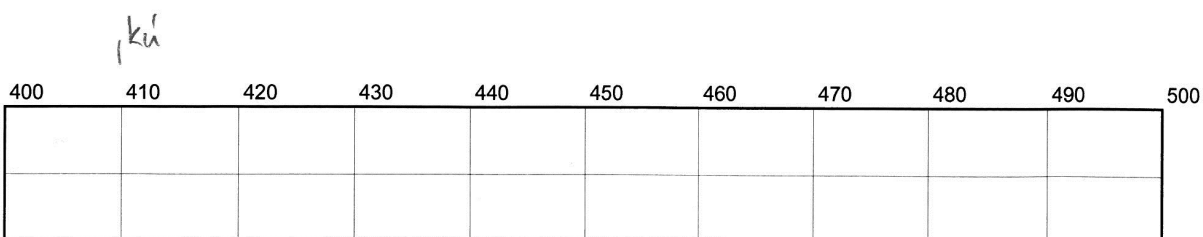
Název: Vysoké Mýto, ul. Vraclavská	Objednatel: OPTIMA s.r.o.	
Silnice: III/30523	Zaznamenal: Ing. Jindřich Melcher	Dne: 17.2.2020
Začátek: km 0,050	Konec: km 0,410	Délka: 0,360 km
Směr prohlídky: ve směru staničení silnice

Dne 17.2.2020 byl vizuálně prohlížen povrch vozovky a graficky zaznamenány poruchy do formuláře – viz příloha B. Jejich číslování odpovídá číslům poruch uvedeným v TP 82. Některé poruchy jsou zachyceny na snímcích v příloze C.

km 0,050 – 0,078 a km 0,345 – 0,410: Klasifikační stupeň **2 – dobrý**.

km 0,078 – 0,345: Klasifikační stupeň **5 – havarijní**.

S výjimkou krátkých částí na začátku a na konci úseku v km 0,050 – 0,078 a km 0,345 – 0,410 vykazuje povrch vozovky prakticky celoplošně poruchy jako jsou ztráta asfaltového tmelu, hloubková koroze místy až do výtluků, mozaikové a nepravidelné rozvětvené trhliny, vysprávk, nepravidelné hrboly a další poruchy.

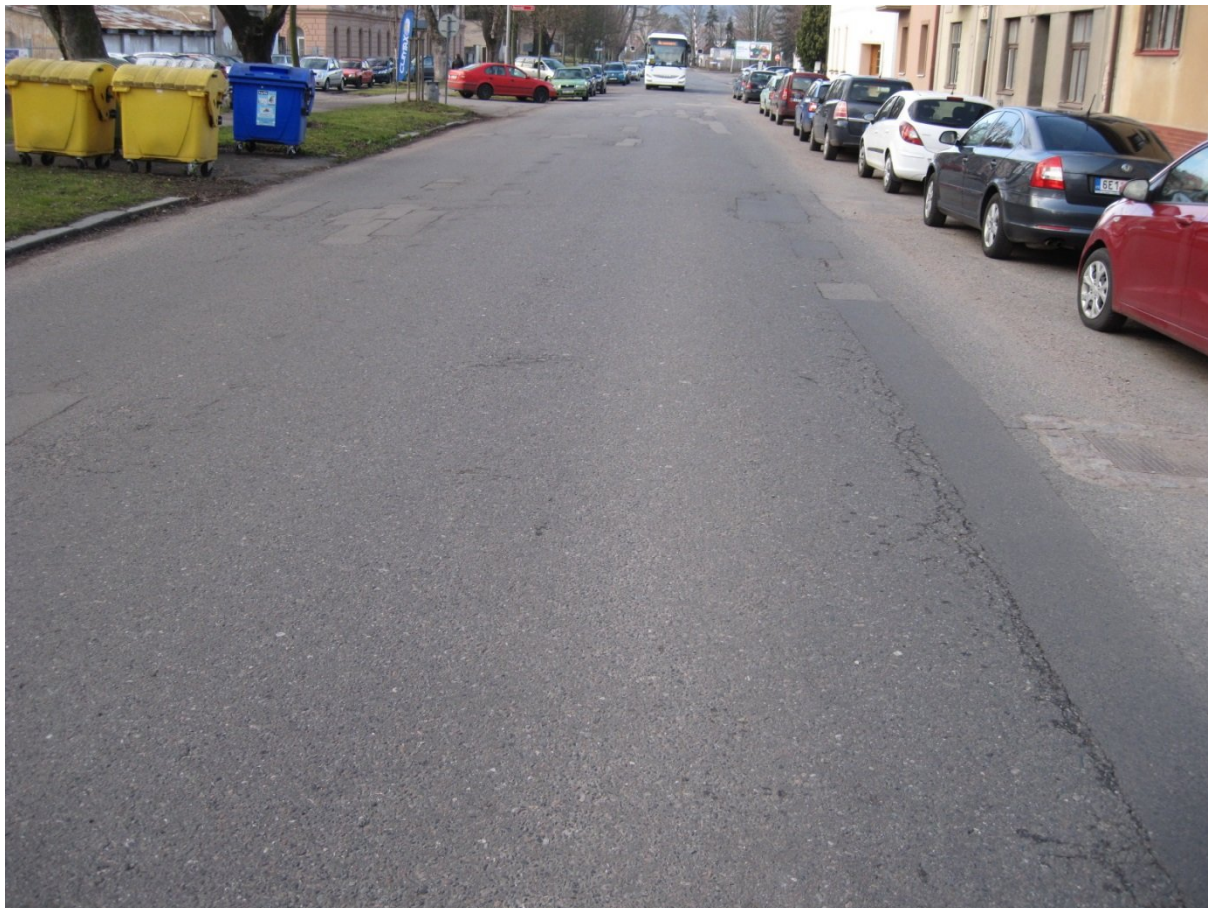
F04, km 0,110+

Ztráta asfaltového tmelu, koroze, vysprávkky, mozaikové a nepravidelné trhliny.

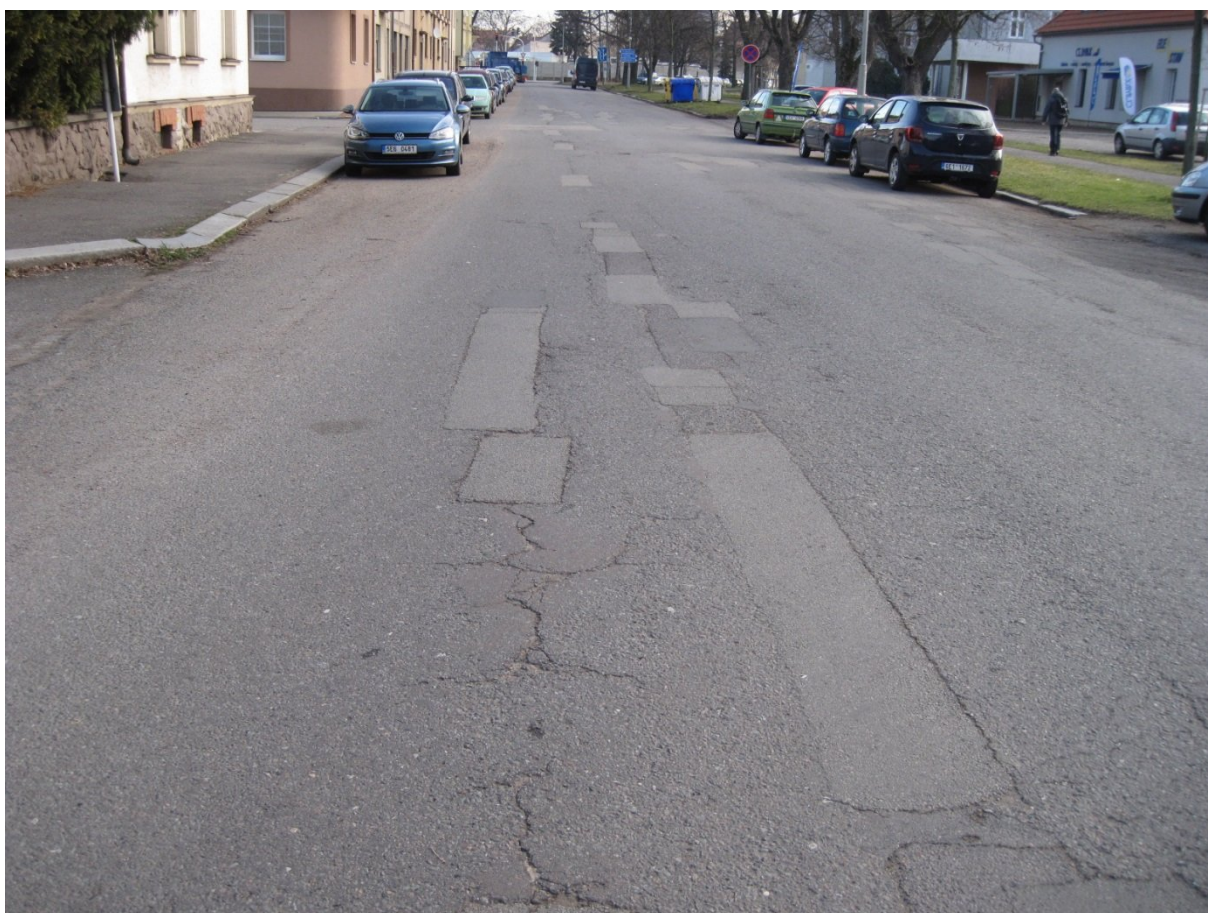
F07, km 0,200-

Ztráta asfaltového tmelu, hloubková koroze, vysprávkky, mozaikové a nepravidelné trhliny.

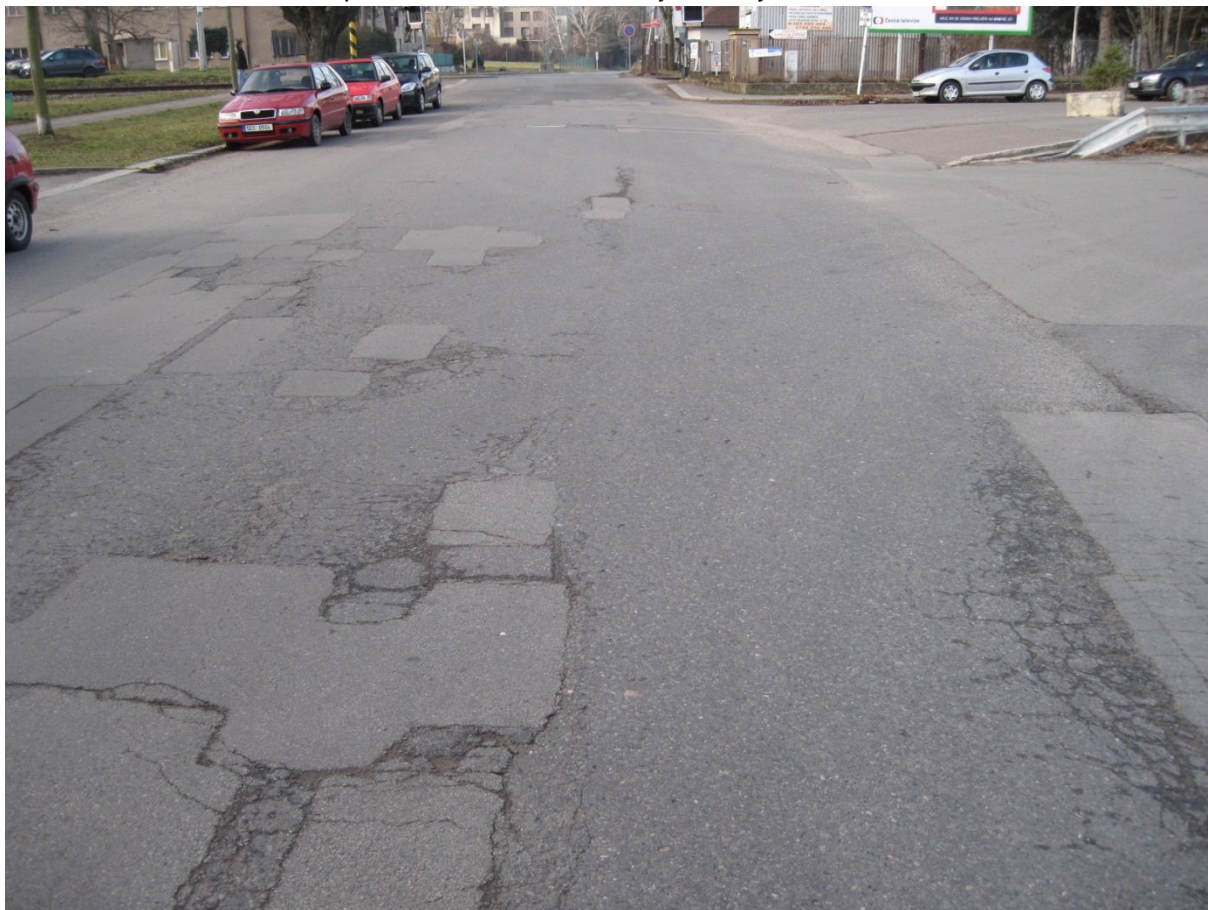
F10, km 0,260+

Ztráta asfaltového tmelu, hloubková koroze, vysprávkky, mozaikové a nepravidelné trhliny.

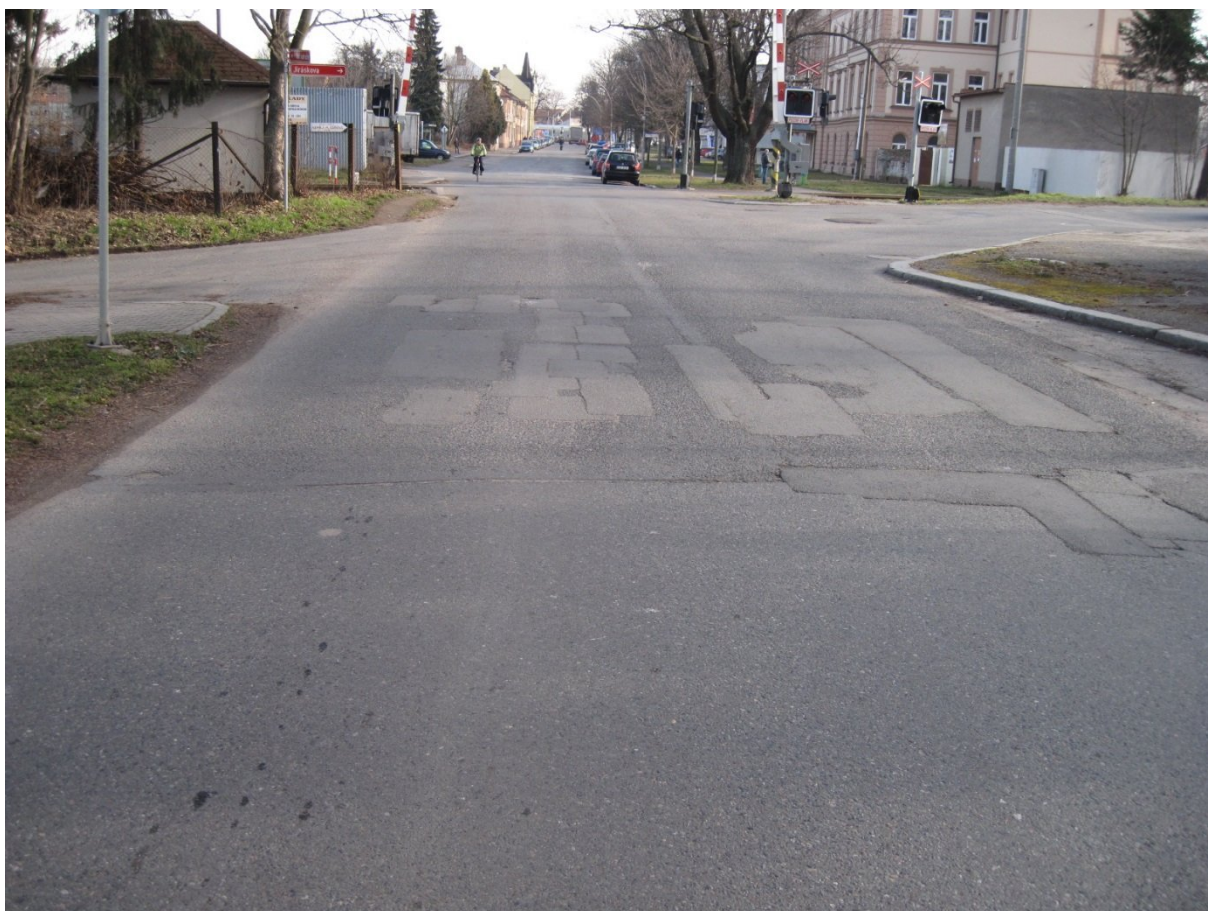
F13, km 0,350-

Příčná pracovní spára; ztráta asfaltového tmelu, hloubková koroze, vysprávkky, mozaikové a nepravidelné trhliny.
