C.4. DIAGNOSTIKA VOZOVKY

KRAJ: PARDUBICKÝ	OKRES: ÚSTÍ NAD ORLICÍ	OBEC: LETOHRAD	STUPEŇ:	DOS+PDPS
INVESTOR: PARDUBICKÝ KRAJ, KOMENSKÉHO NÁMĚSTÍ 125, 532 11 PARDUBICE			ZAK.ČÍSLO:	1995-19-3
AKCE: REKONSTRUKCE SILNICE III/3602 LETOHRAD			ARCHIVNÍ ČÍSLO:	1995
			DATUM:	06/2019
			FORMÁT:	A4
			MĚŘITKO:	-
OBJEKT: C. DOKLADY			ČÍSLO SOUPRAVY:	ČÍSLO PŘÍLOHY:
OBSAH: DIAGNOSTIKA VOZOVKY				C.4.

Průzkum konstrukce vozovky
Silnice III/3602 Letohrad, Kunčická ulice

Duben 2019

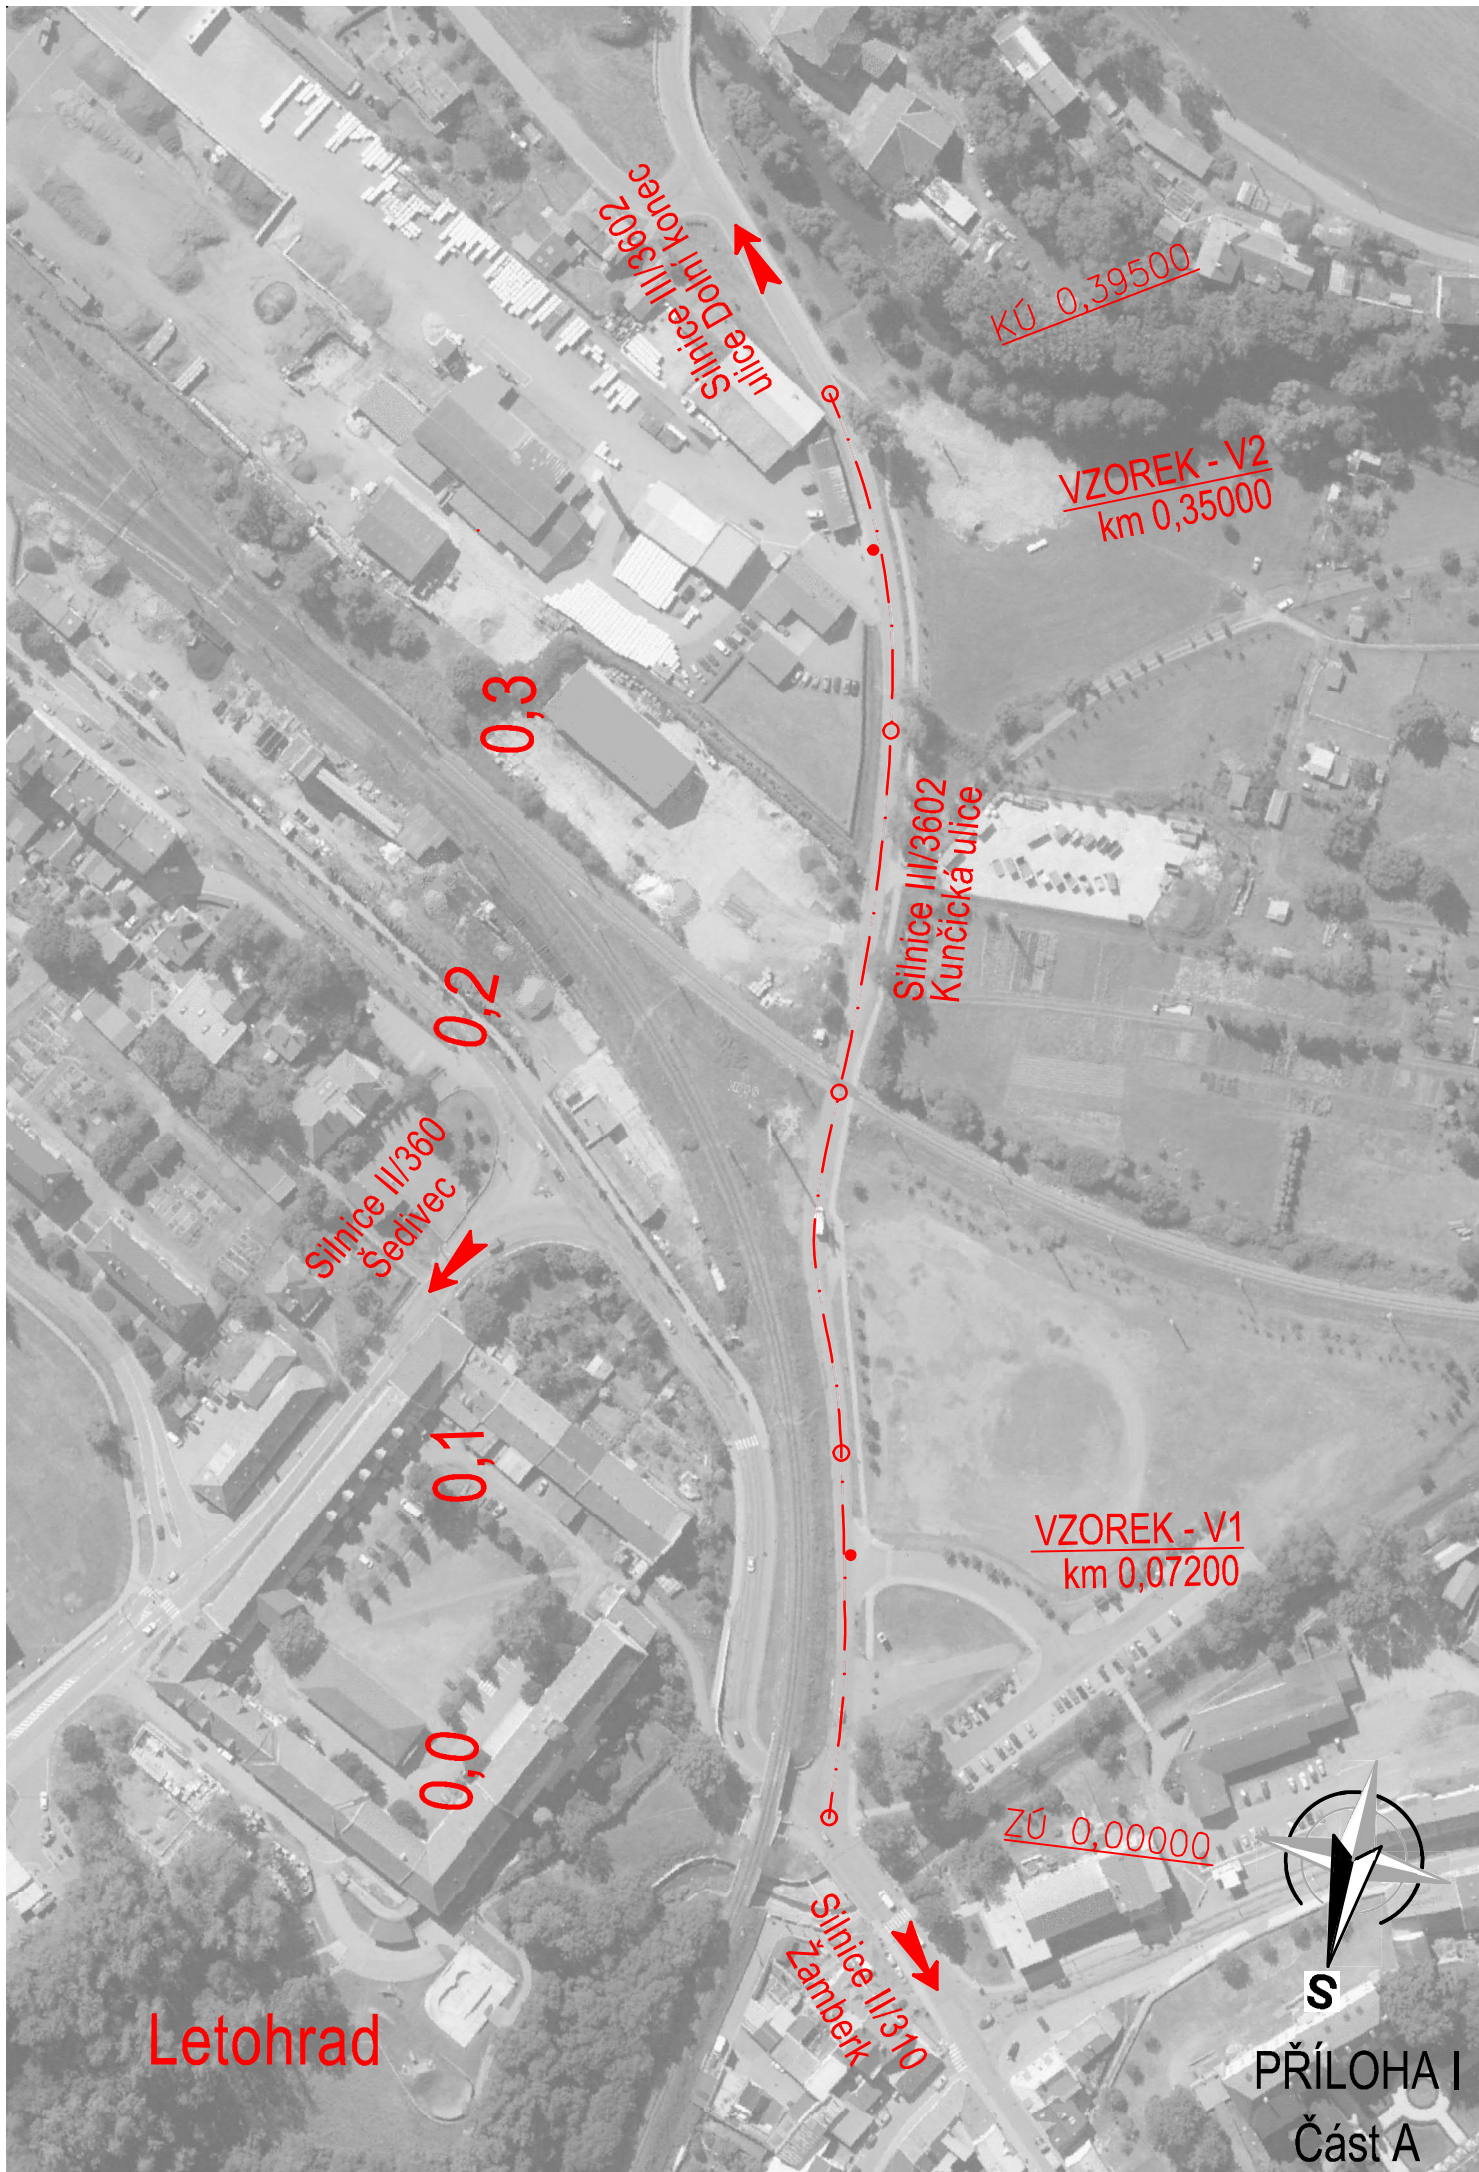
Příloha I:

Situování diagnostických vývrtů konstrukce vozovky
