DOKUMENTACE: NÁVRH ÚDRŽBY SKALNÍHO SVAHU ZEMSKÁ BRÁNA NAD SILNICÍ II/311

Dokumentaci vypracoval: Ing. Jiří Petera

Datum: 05 – 06 / 2021

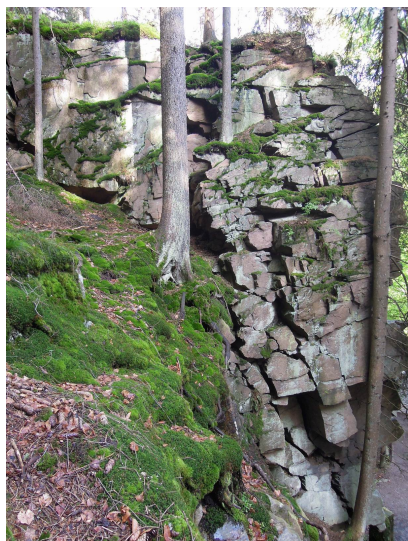
V kriticky labilním stavu je především **východní část skalního objektu ozn. SV-1** (viz situace příl.1). Skalní objekt je součástí rulového masivu přeřatého v předmětné východní části geologickým zlomem s vertikálně orientovanou poruchovou zónou šířky pouze několik metrů (cca 2m). Směr poruchy je JZ-SV a přesně konvenuje s **nejvíce porušenou částí ve východní stěně** (viz foto F2 a F3 na obrázcích níže). Na následujících fotografiích je zachycena **poruchová zóna jako celek** (F1 – F3) a **detaily** (F4 – F6).

F1 – pohled na východní stěnu SV-1

Z toho plyne, že při návrhu údržby skalního svahu byla tomuto prostoru věnována prvořadá pozornost. Objem navrhovaných řízených odlomů (odtěžování nestabilních částí skalního masivu) je v tomto prostoru % největší.

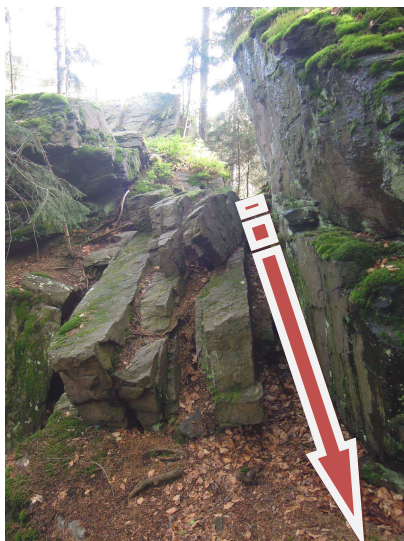
F2 – geologický zlom (horní část)

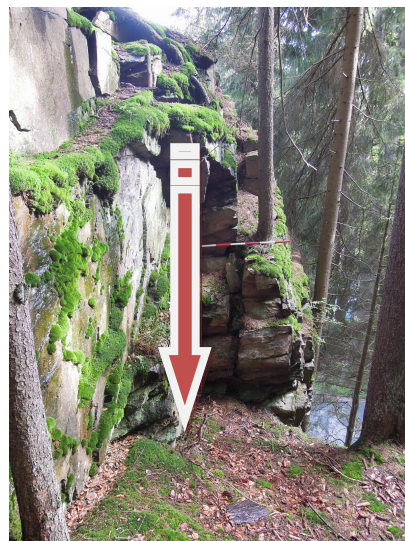
F3 – geologický zlom (spodní část)

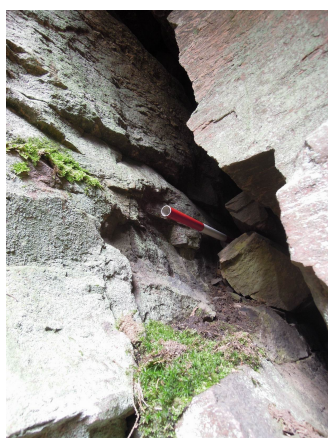
F4 – detail trhliny

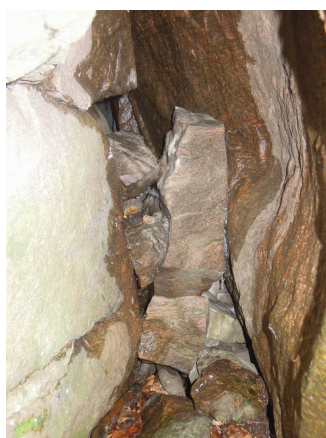
F5 – detail trhliny

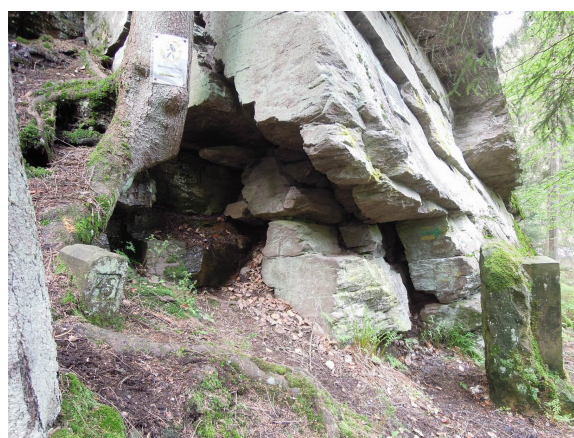
F6 – převíslá police v patě skalního útvaru SV-1
