ZPRÁVA
č. 162/2018

Diagnostika vozovky a návrh opravy
Silnice č. III/32219
Mělice – II/333

Zpracováno pro MDS PROJEKT s.r.o.

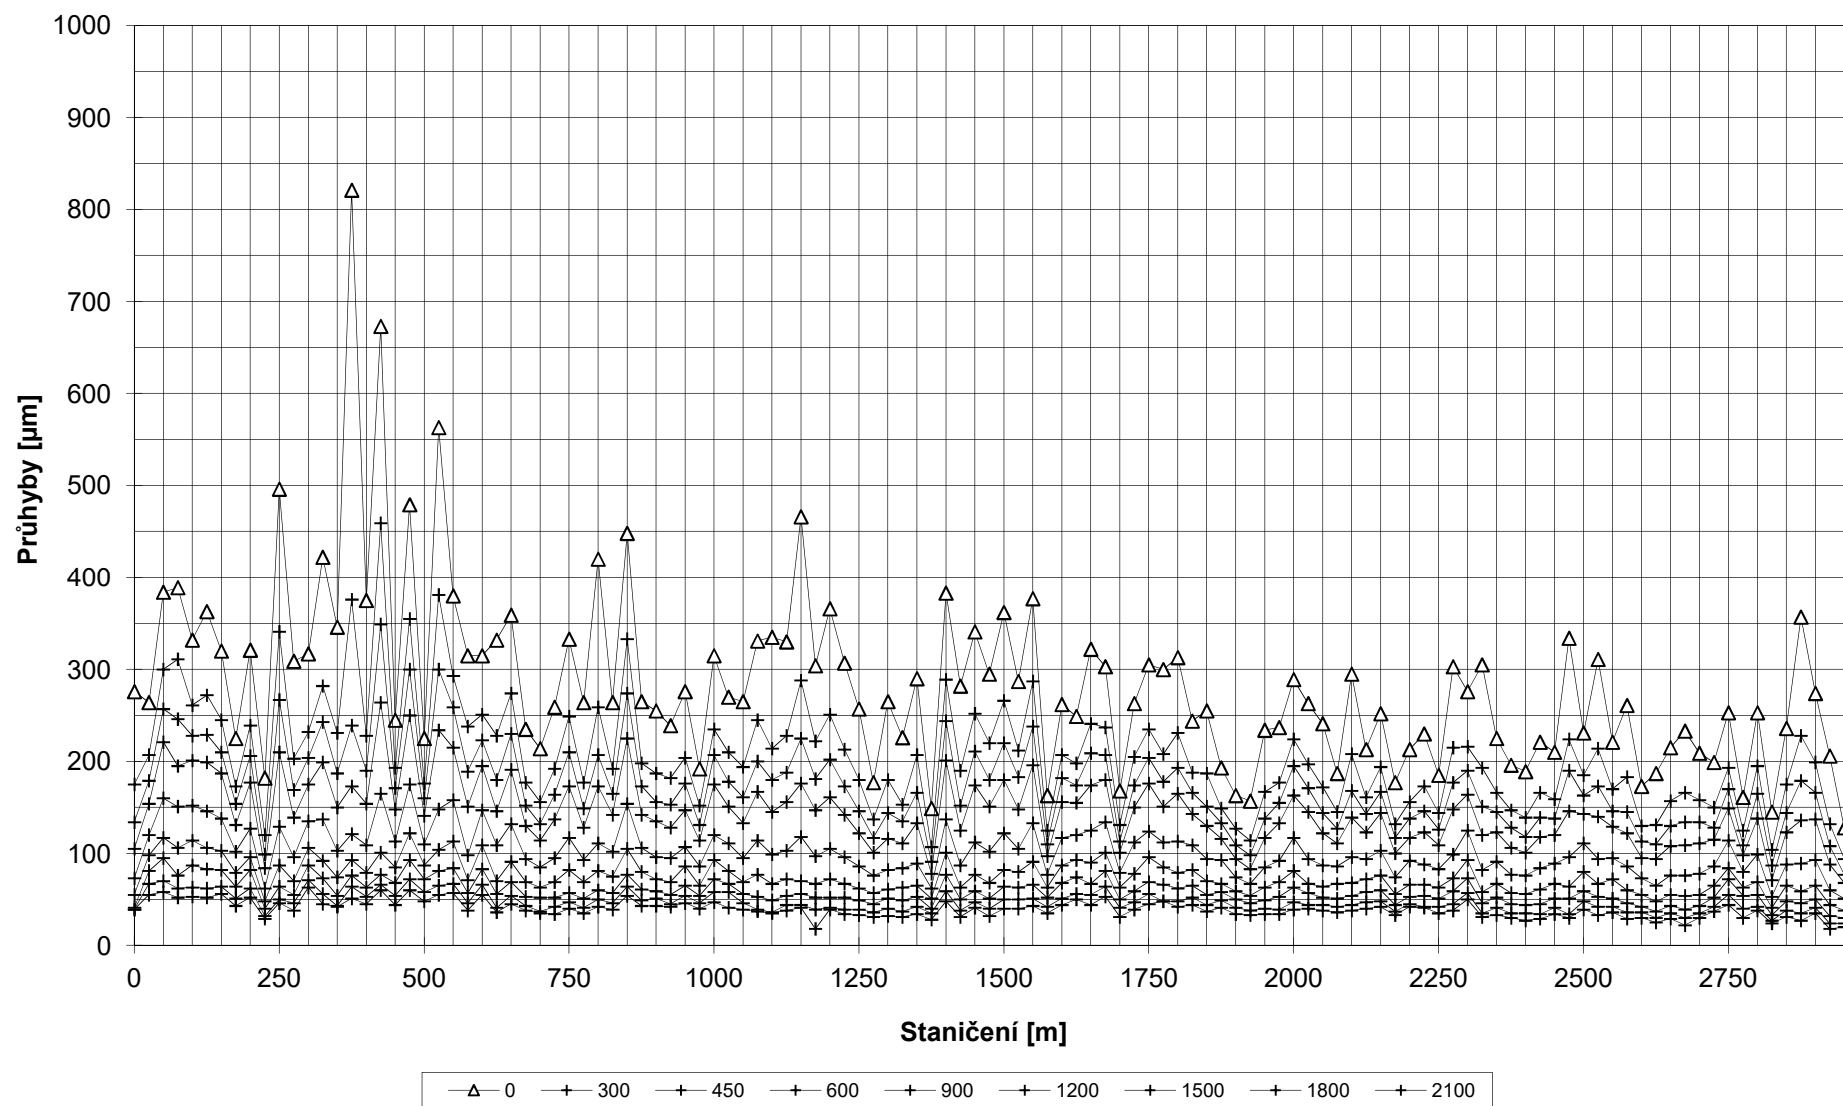
**Průběh průhybů na všech snímačích
Silnice č. III/32219 Mělice – II/333**

Průběh průhybů zaznamenaných na všech snímačích na sledovaném úseku je pro ilustraci znázorněn v grafické podobě v grafu č. 1.

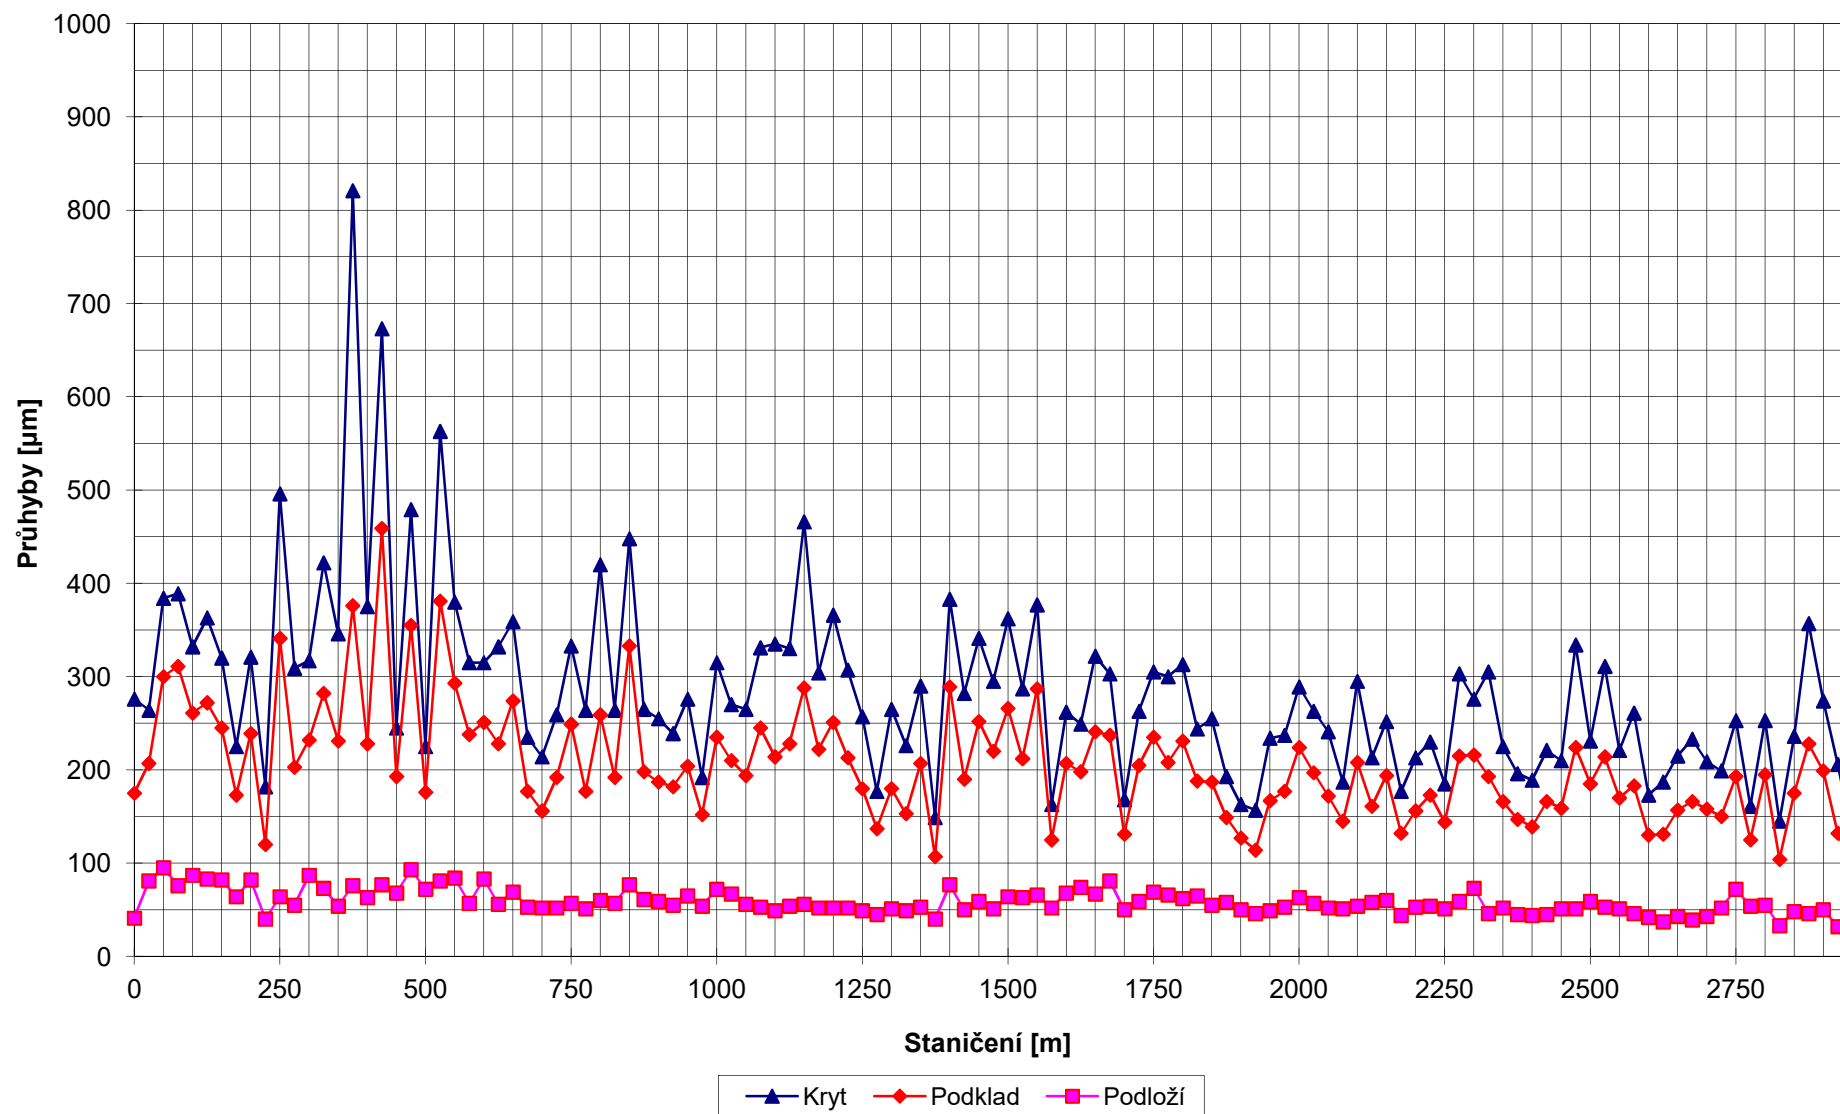
**Průběh průhybů krytu, podkladu a podloží
Silnice č. III/32219 Mělice – II/333**

V grafu č. 2 jsou vykresleny průběhy průhybů d_1 - charakterizujícího mechanickou účinnost krytu vozovky, d_2 - charakterizující mechanickou účinnost podkladních vrstev a d_7 - charakterizujícího mechanickou účinnost podloží. Vynesení výše zmíněných průhybů na celém sledovaném úseku lze identifikovat místa, která vykazují srovnatelné průhyby a rozdělit sledovaný úsek na podúseky. Dále lze usuzovat, ve které konstrukční vrstvě se realizují největší průhyby.

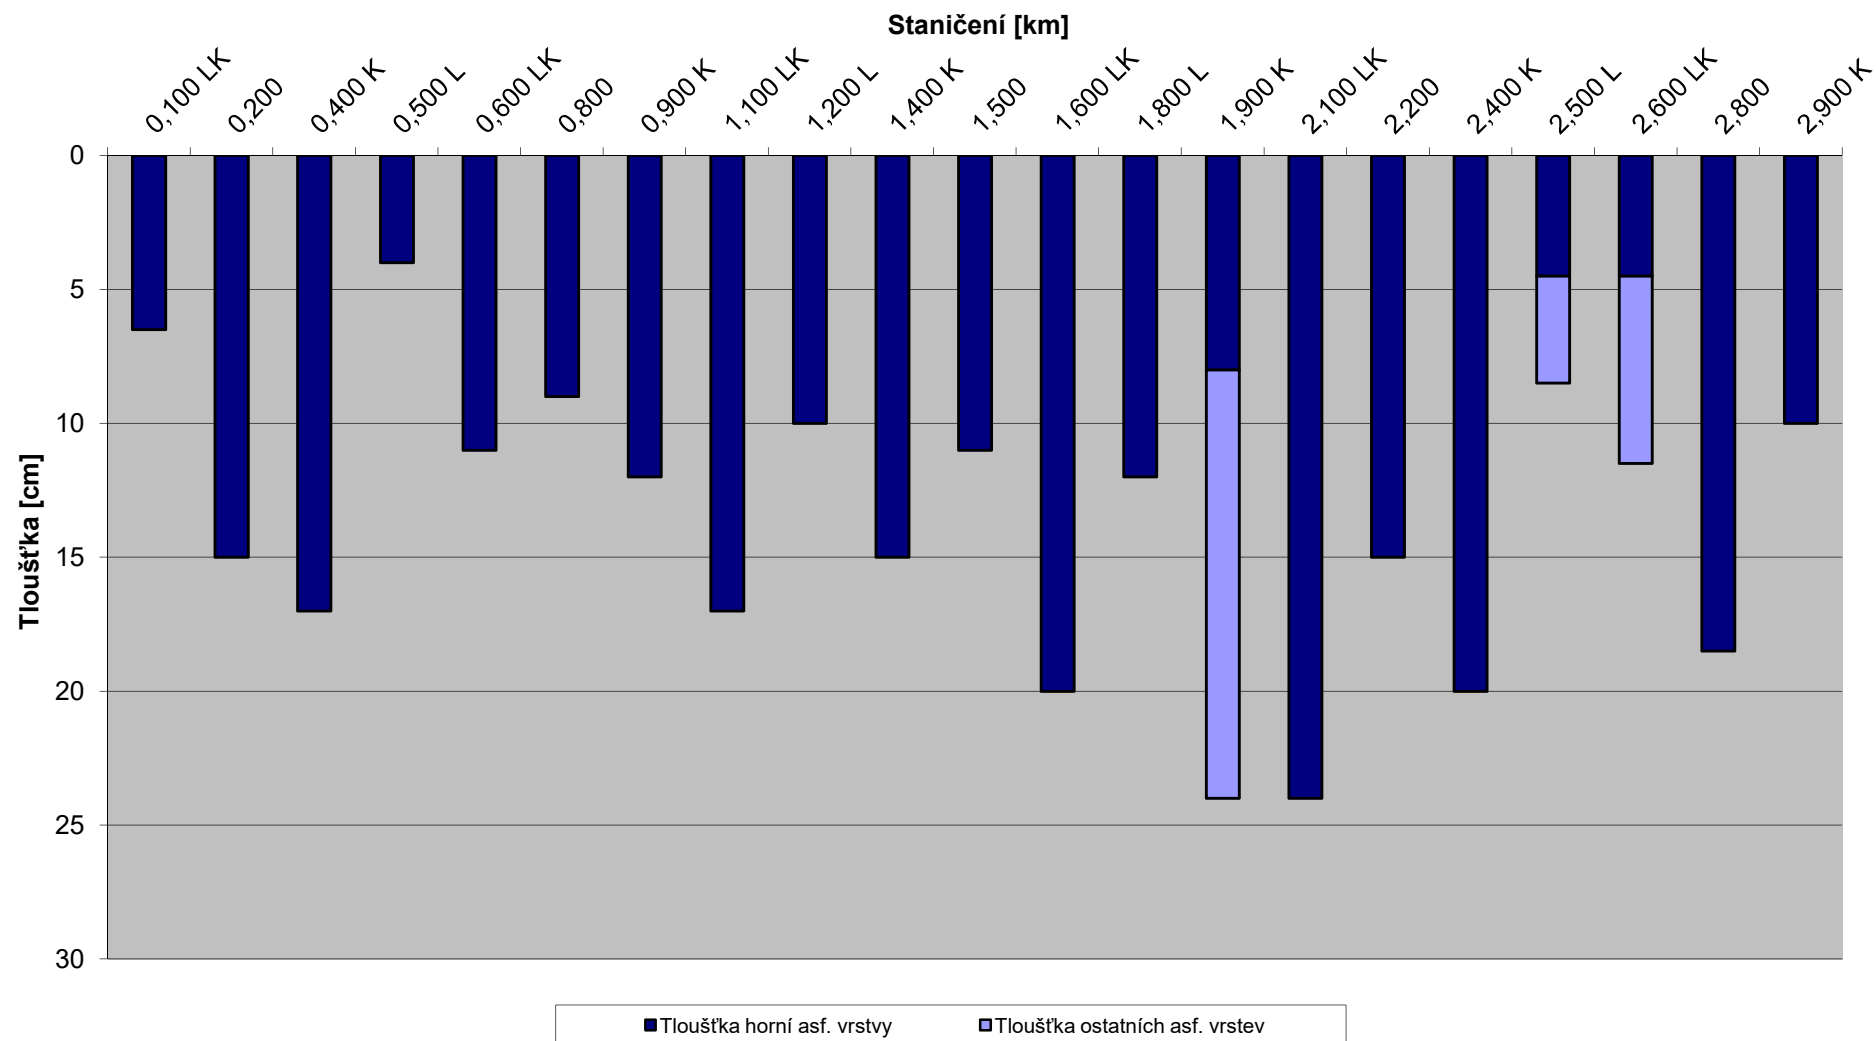
**Tloušťky asfaltem tmelených vrstev
Silnice č. III/32219 Mělice – II/333**

Na úseku bylo provedeno 9 jádrových vývrtů ve stopě vozidel, z toho 3 vrtané sondy na tloušťku konstrukce vozovky. Dále bylo provedeno 12 vrtaných sond na krajnici. Tloušťky vrstev jsou uvedeny v tabulce č. 2 v Příloze č. 1 se staničením, zjištěným nespojením vrstev a popisem. Fotodokumentace vývrtů je na přiloženém CD.
