Průzkum konstrukce vozovky
Stanovení polycyklických aromatických uhlovodíků
Silnice II/359 Budislav

Prosinec 2021

Název průzkumu: Průzkum konstrukce vozovky
Stanovení polycyklických aromatických uhlovodíků
Silnice II/359 Budislav

Místo průzkumu: Silnice II/359 Budislav
Okres Svitavy
Pardubický kraj

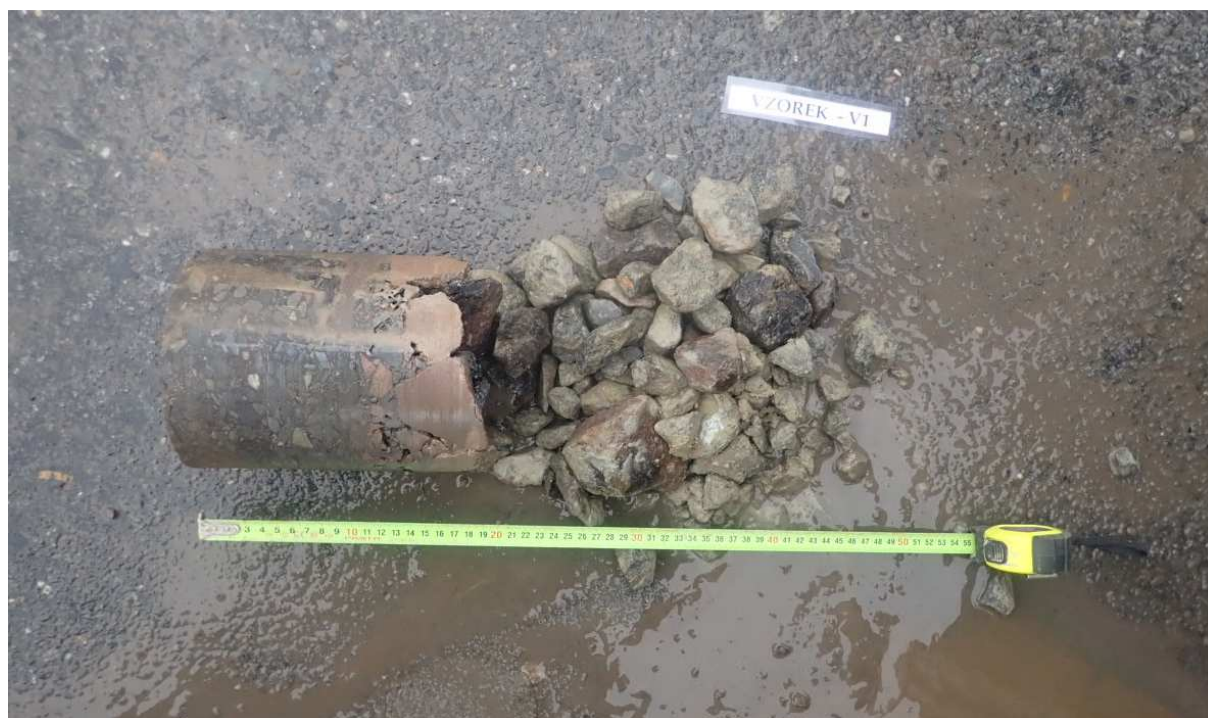
Konstrukce vozovky:	60 mm	ACO 11	Asfaltový beton pro obrusné vrstvy
	40 mm	ACP 22	Asfaltový beton pro podkladní vrstvy
	90 mm	PM	Penetrační makadam
	250 mm	Š	Štěrk (frakce 0/32)

Celková tloušťka
konstrukce vozovky: 440 mm

Obr. 1 - Jádro vývrtu Vzorek – V1 (in situ).

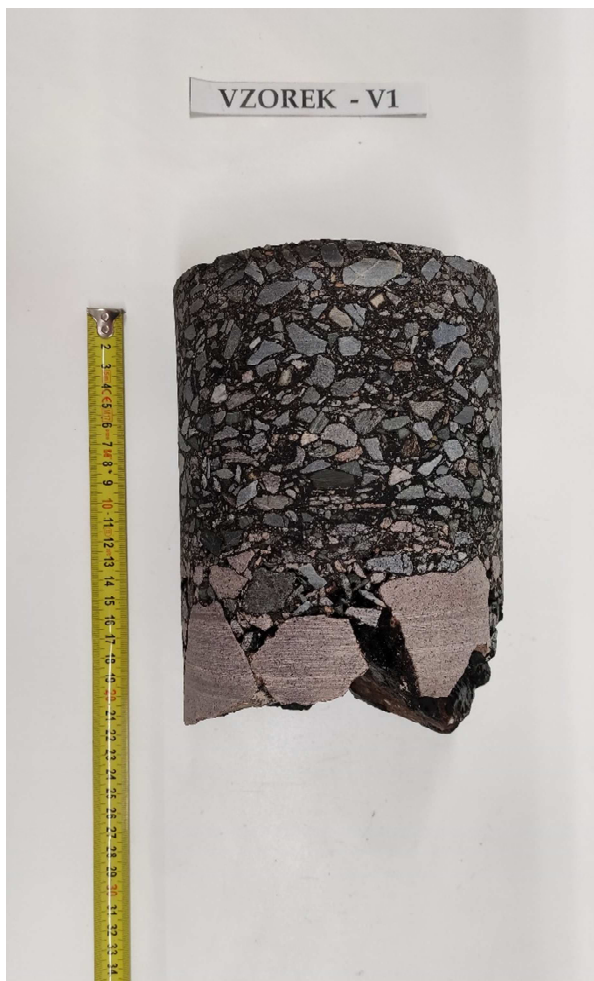
Obr. 2 - Jádro vývrtnu Vzorek – V1 (laboratoř).

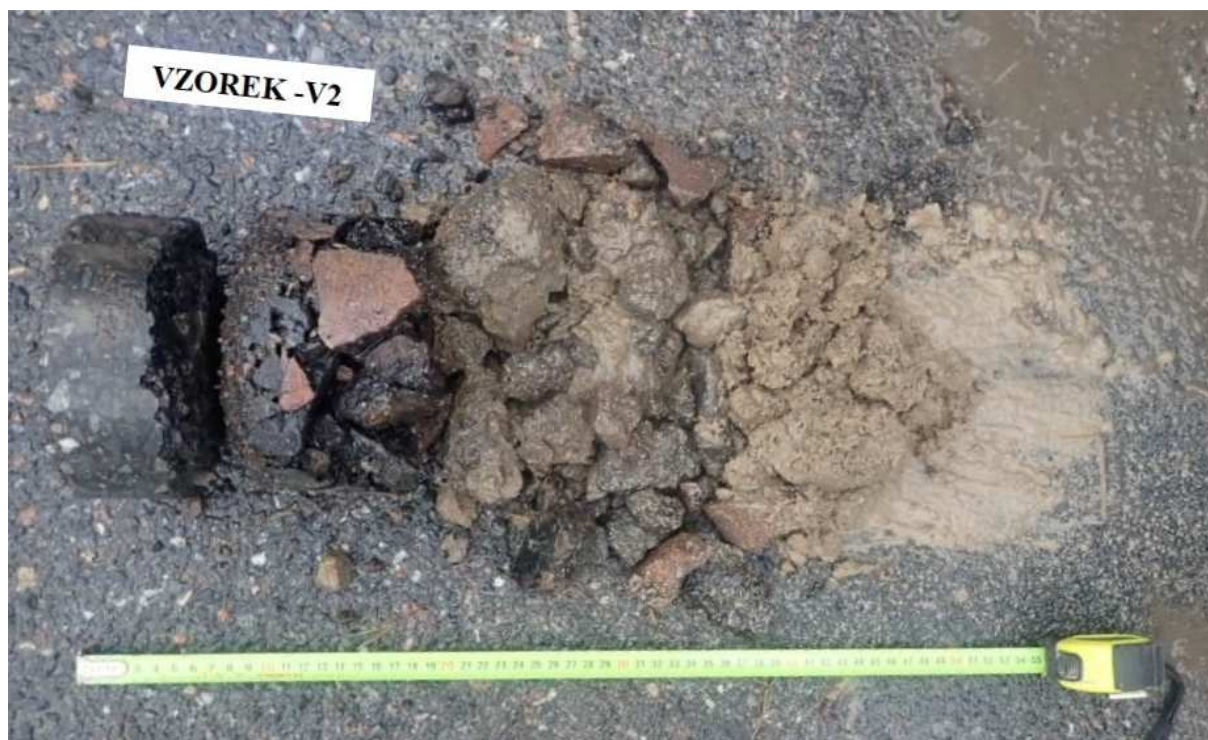
Konstrukce vozovky:	65 mm	ACO 11	Asfaltový beton pro obrusné vrstvy
	Separace vrstev		
	125 mm	PM	Penetrační makadam
	230 mm	Š	Štěrka (frakce 0/32, velmi zahliněno)

Celková tloušťka
konstrukce vozovky: 420 mm

Obr. 3 - Jádro vývrtu Vzorek – V2 (in situ).

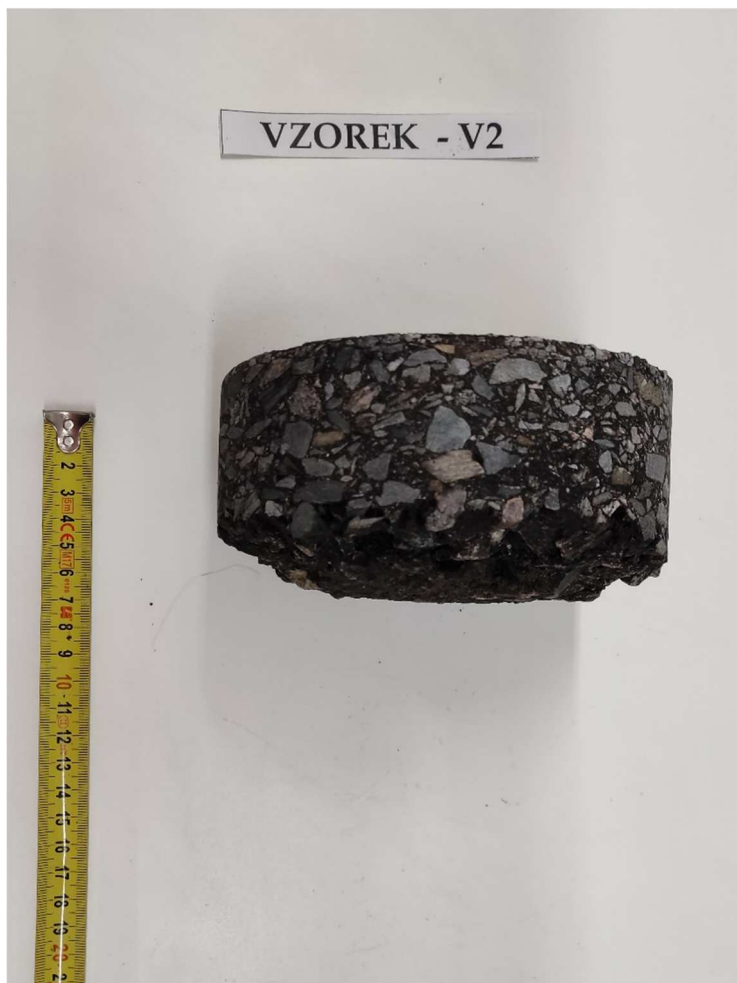
Obr. 4 - Jádro vývrtu Vzorek – V2 (laboratoř).
