Průzkum konstrukce vozovky
Stanovení polycyklických aromatických uhlovodíků
Silnice III/3439 Kladno

Říjen / Listopad 2019

Název průzkumu: Průzkum konstrukce vozovky
Stanovení polycyklických aromatických uhlovodíků
Silnice III/3439 Kladno

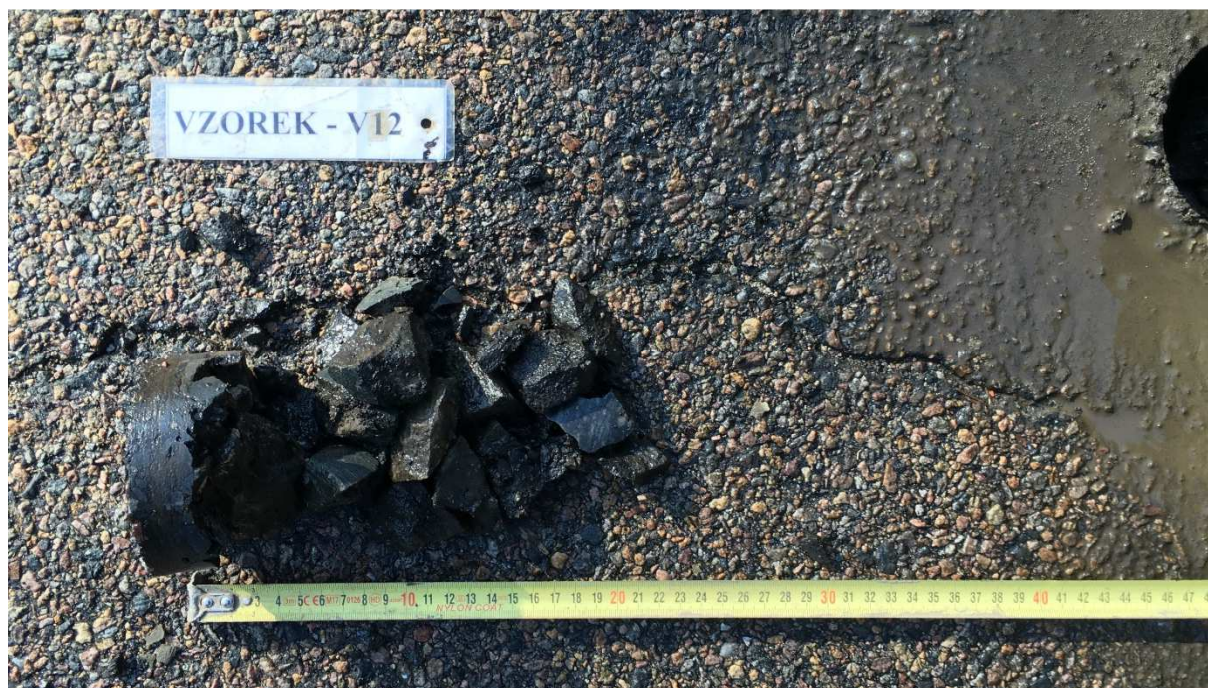
Popis polohy vývrtu: Silnice III/3439 Kladno
levý jízdní pruh vozovky (směr Kameničky)
km 0,513 00
1,00 m od zpevněné hrany vozovky vlevo

Konstrukce vozovky:	30 mm	ACO 11	Asfaltový beton pro obrusné vrstvy
	80 mm	PM	Penetrační makadam (rozpadlý)

Obr. 1 - Jádro vývrtu Vzorek – V12 (in situ).

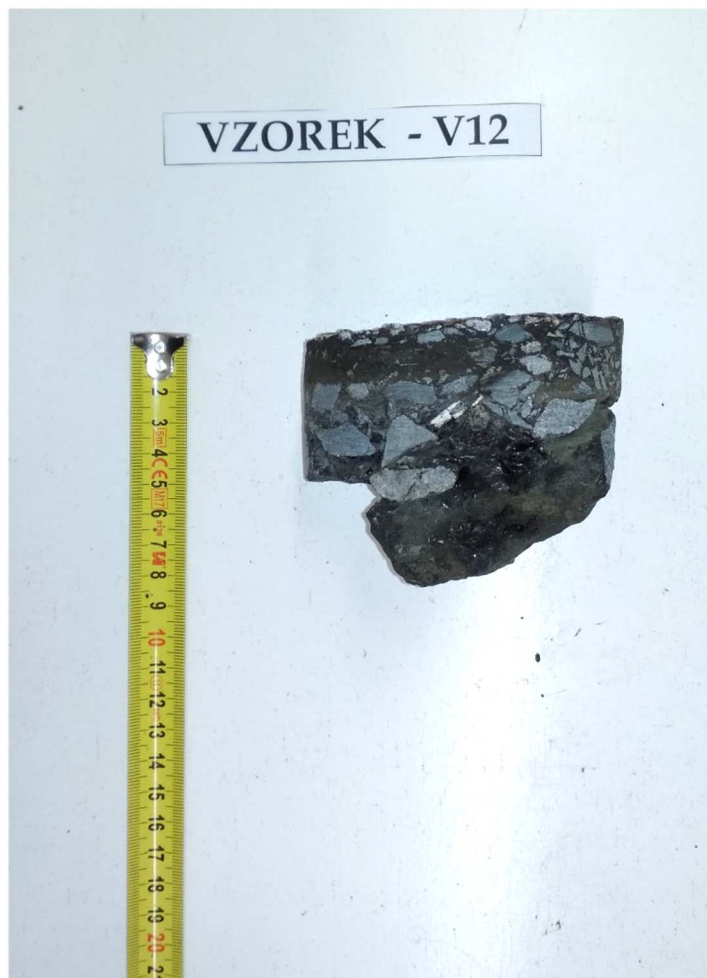
Obr. 2 - Jádro vývrtu Vzorek – V12 (laboratoř).

Vývrt	Ukazatel PAU [mg/kg]				Poznámka
	Vrstvy konstrukce	Naměřená hodnota	Kvalitativní třída		
V12	ACO 11	< 0,20	≤ 12	ZAS-T1

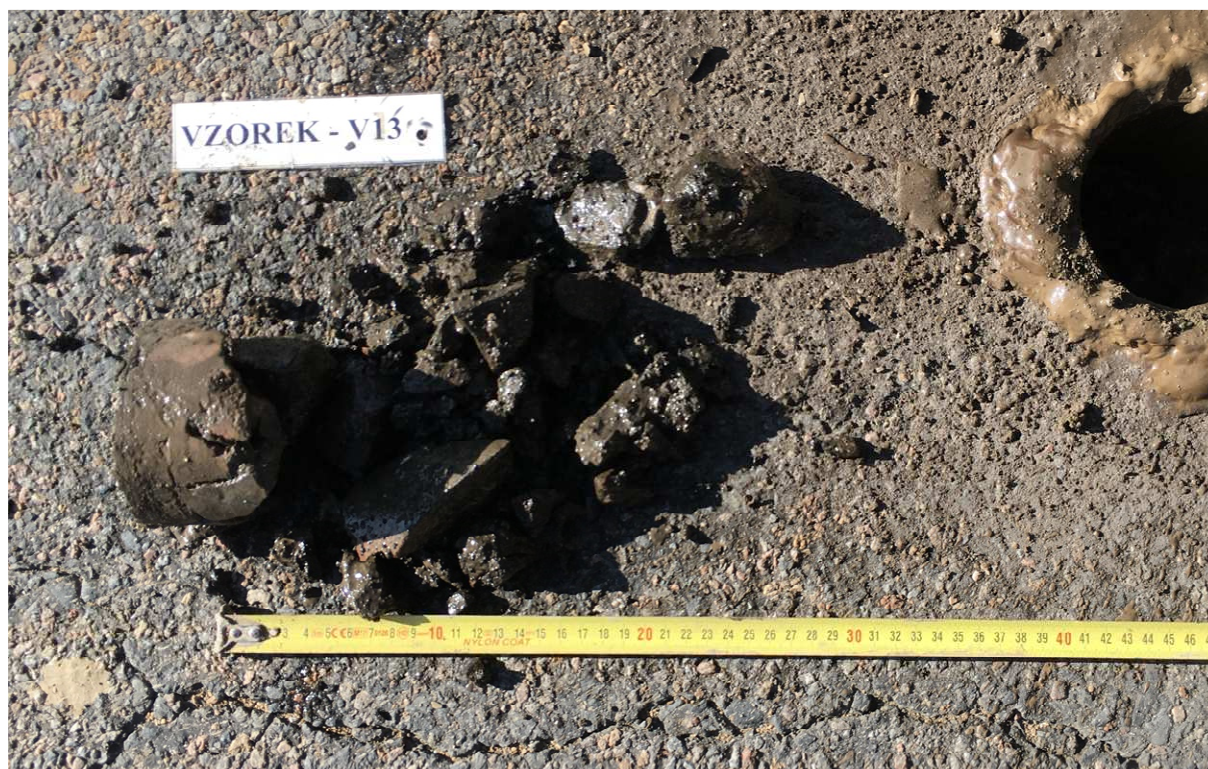
Popis polohy vývrtu: Silnice III/3439 Kladno
pravý jízdní pruh vozovky (směr Kameničky)
km 0,920 00
1,20 m od zpevněné hrany vozovky vpravo

Konstrukce vozovky:	10 mm	PR	Postřík regenerační
	90 mm	PM	Penetrační makadam (rozpadlý)

Obr. 3 - Jádro vývrtu Vzorek – V13 (in situ).

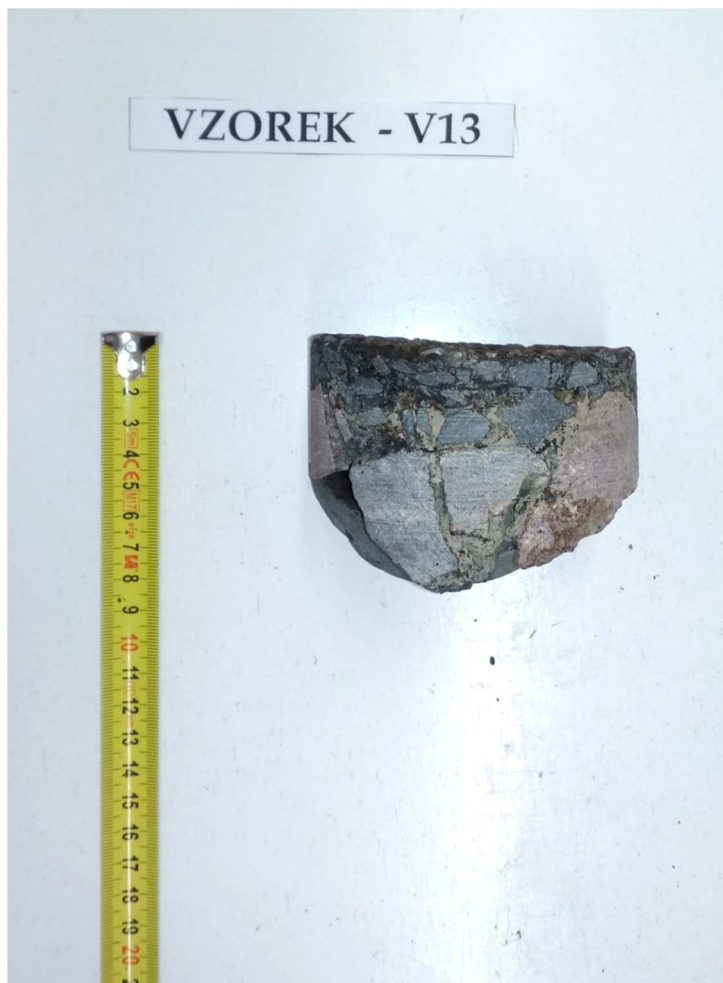
Obr. 4 - Jádro vývrtu Vzorek – V13 (laboratoř).
