G.1 PRŮZKUM KONSTRUKCE VOZOVKY

| Akce: Okružní křižovatka II/306 a II/358 Skuteč | | | |

Průzkum konstrukce vozovky
Stanovení polycyklických aromatických uhlovodíků
Křižovatka silnic II/306 a II/358 Skuteč

Listopad / Prosinec 2020

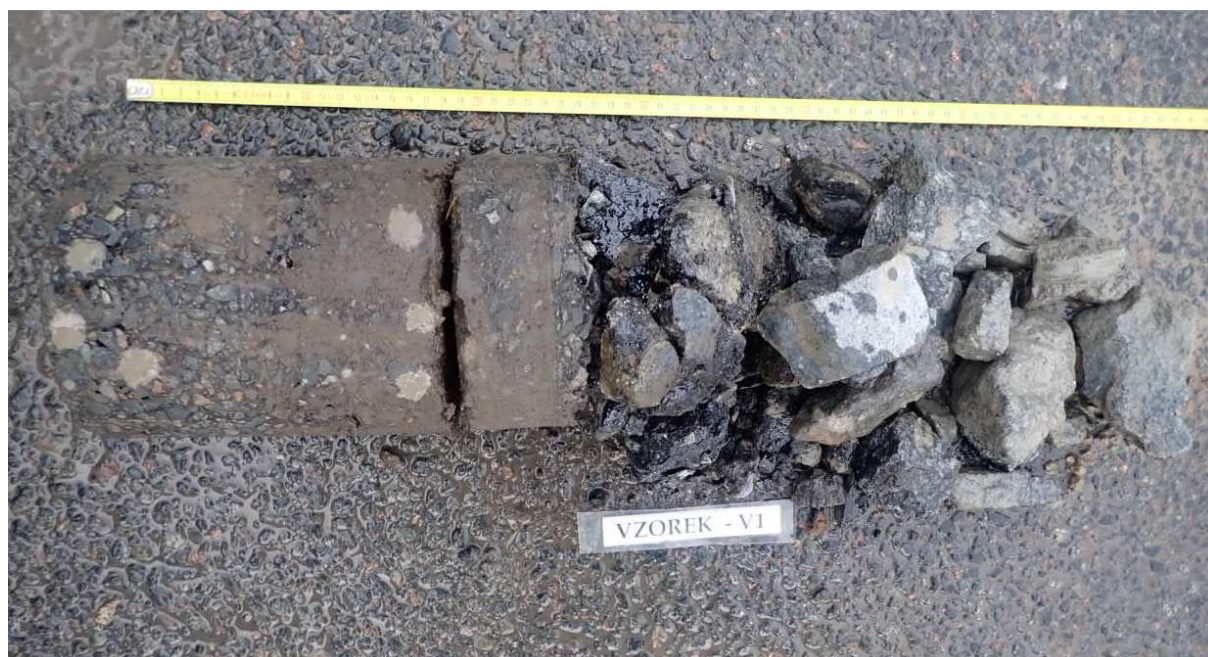
Popis polohy výtvetu: Silnice II/358 Skuteč
levý jízdní pruh vozovky (směr Luže)
km 18,244 00
1,30 m od hrany obruby vlevo

| Konstrukce vozovky: | 45 mm | ACO 11 | Asfaltový beton pro obrusné vrstvy |
| | 40 mm | ACL 16 | Asfaltový beton pro ložní vrstvy |
| | 40 mm | ACO 11 | Asfaltový beton pro obrusné vrstvy |
| | Geotextilie | | |
| | 50 mm | ACL 16 | Asfaltový beton pro ložní vrstvy |
| | Separace vrstev | | |
| | 35 mm | ACL 16 | Asfaltový beton pro ložní vrstvy |
| | 100 mm | PM | Penetrační makadam (rozpadlý) |
| | 150 mm | Š | Štěrka (frakce 0/125) |

Celková tloušťka
konstrukce vozovky: 460 mm

Obr. 1 - Jádro výtvetu Vzorek – V1 (in situ).

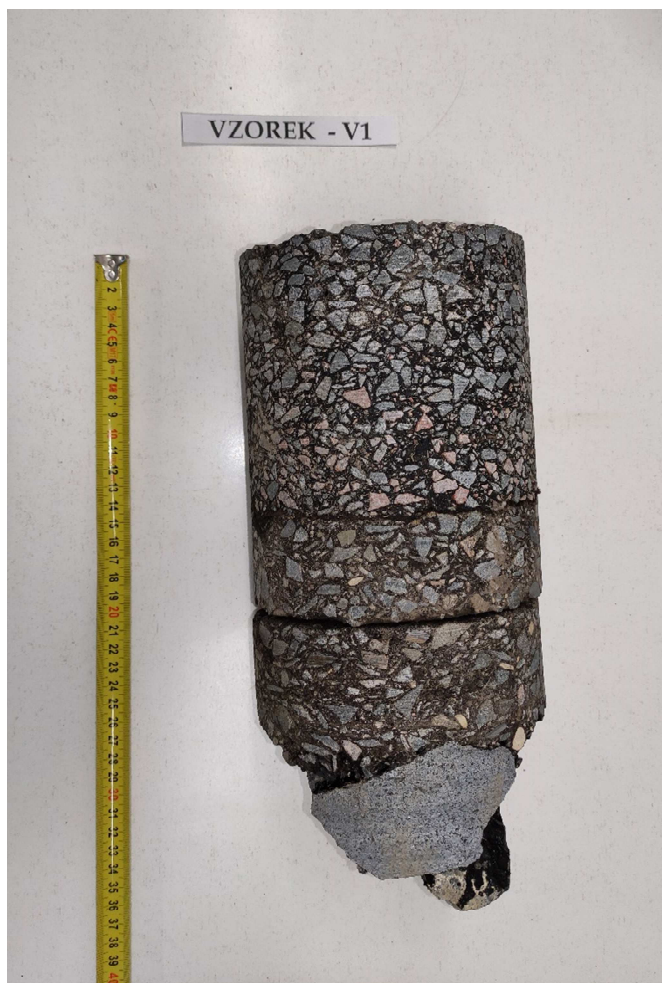
Obr. 2 - Jádru vývrtu Vzorek – V1 (laboratoř).

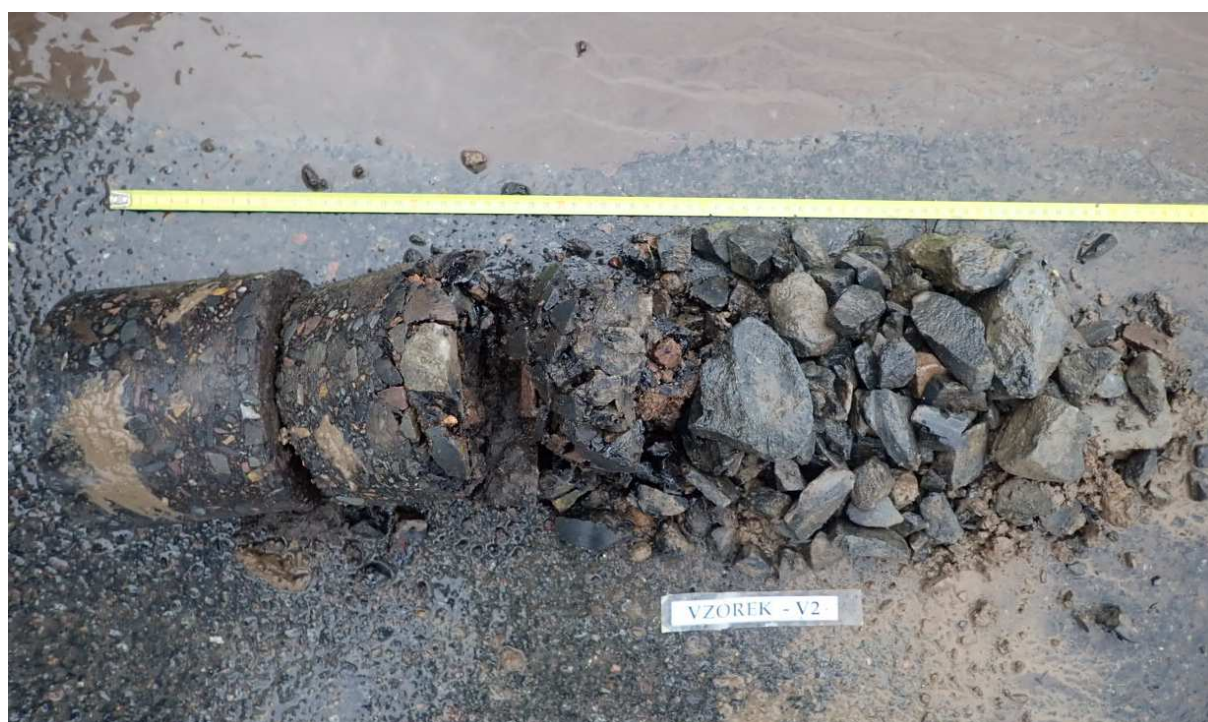
Popis polohy vývrtu: Silnice II/358 Skuteč
levý jízdní pruh vozovky (směr Proseč)
km 18,300 00
2,00 m od zpevněné hrany vozovky vlevo

| Konstrukce vozovky: | 50 mm | SMA 11 | Asfaltový koberec mastixový |
| | 70 mm | ACL 16 | Asfaltový beton pro ložní vrstvy |
| | Separace vrstev | | |
| | 50 mm | ACL 16 | Asfaltový beton pro ložní vrstvy |
| | 70 mm | PM | Penetrační makadam (rozpadlý) |
| | 230 mm | Š | Štěrk (frakce 0/63) |

Celková tloušťka
konstrukce vozovky: 470 mm

Obr. 3 - Jádro vývrtu Vzorek – V2 (in situ).

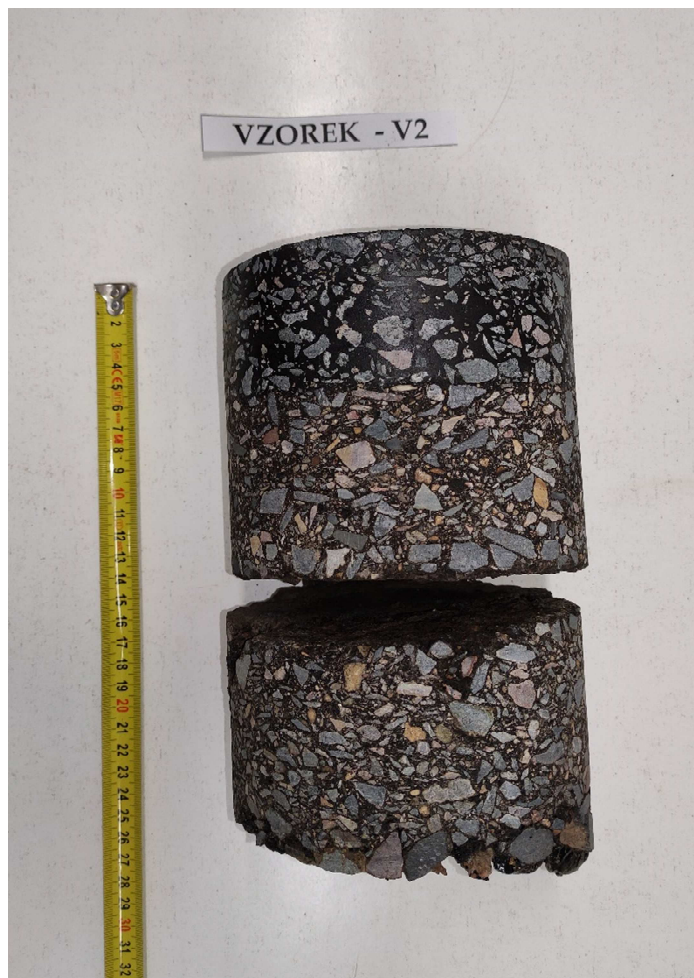
Obr. 4 - Jádru vývrtu Vzorek – V2 (laboratoř).

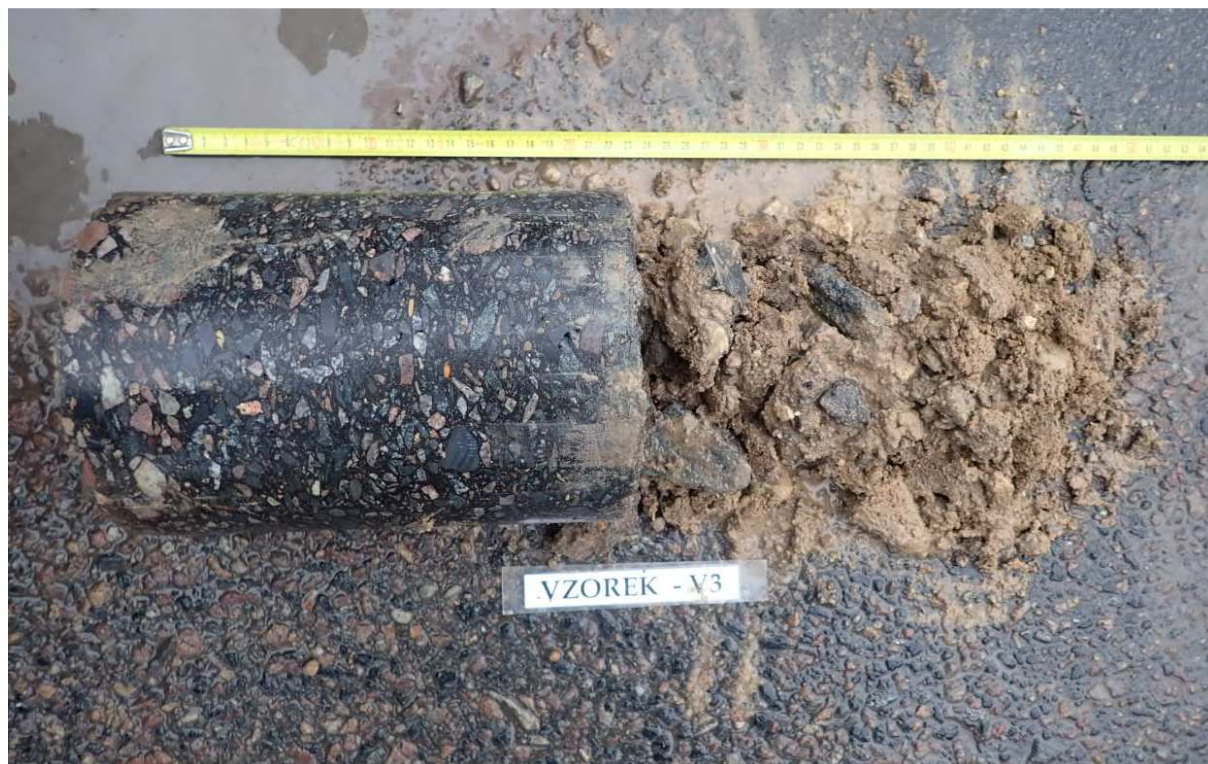
Popis polohy výtvetu: Místní komunikace Skuteč, ulice Vítězslava Nováka
pravý jízdní pruh vozovky (směr Prosetín)
2,00 m od hrany obruby vpravo

| Konstrukce vozovky: | 40 mm | ACO 11 | Asfaltový beton pro obrusné vrstvy |
| | 80 mm | ACL 16 | Asfaltový beton pro ložní vrstvy |
| | 80 mm | Š | Štěrka (frakce 0/32, velmi zahliněno) |

Celková tloušťka
konstrukce vozovky: 280 mm

Obr. 5 - Jádro výtvetu Vzorek – V3 (in situ).

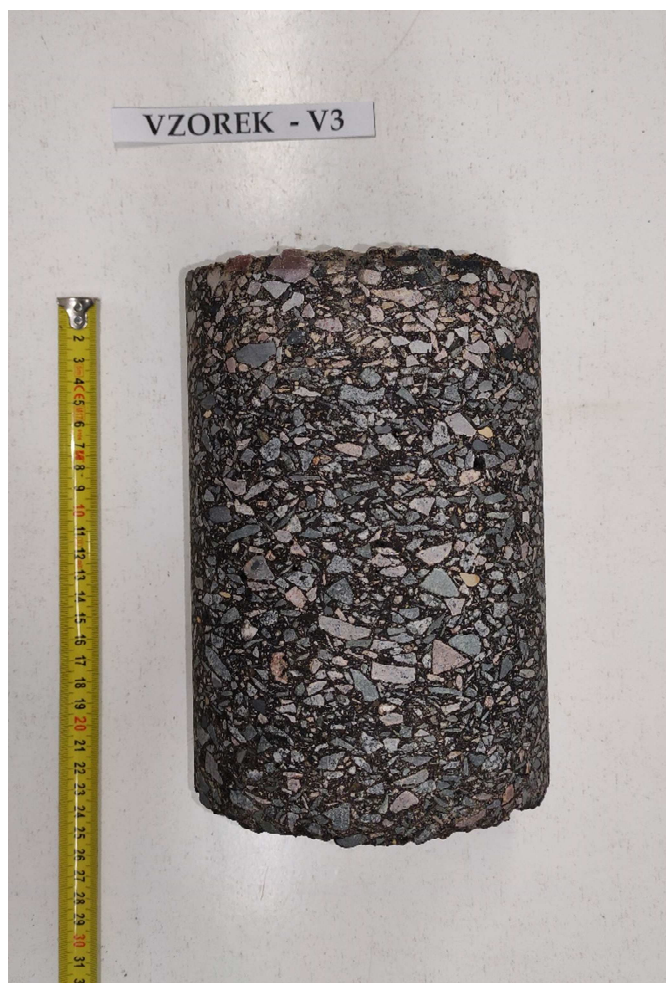
Obr. 6 - Jádru vývrtu Vzorek – V3 (laboratoř).

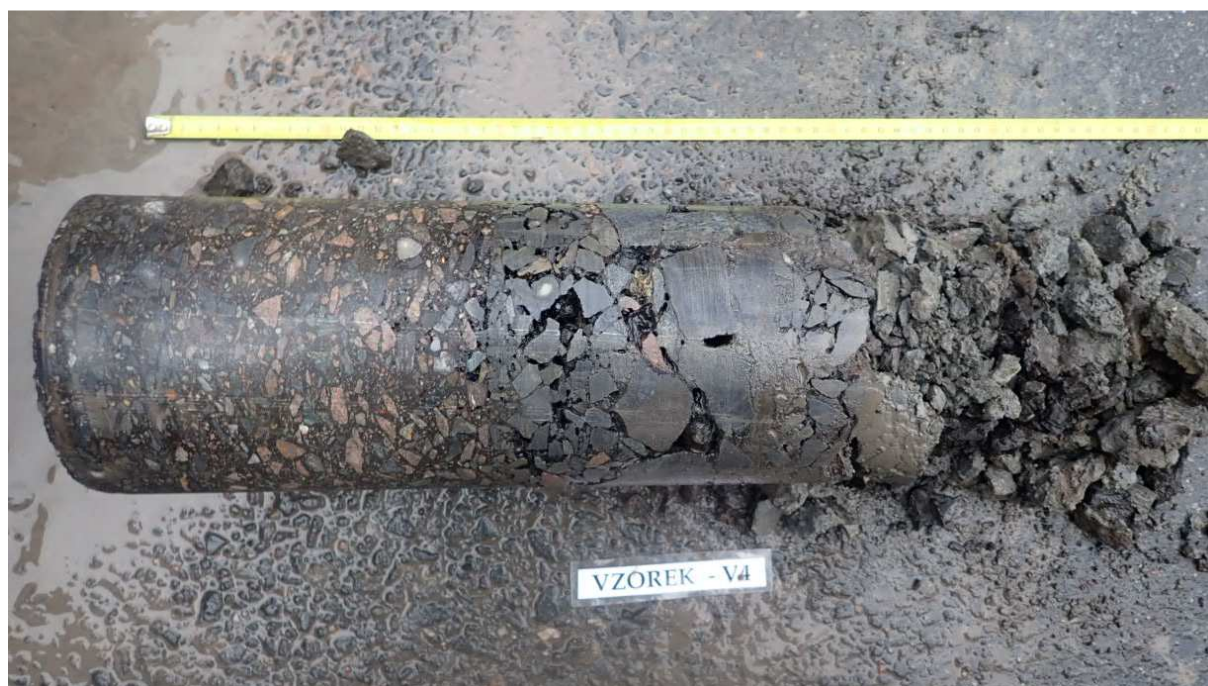
Popis polohy vývrtu: Silnice II/306 Skuteč
levý jízdní pruh vozovky (směr centrum Skuteč)
km 0,041 00
1,90 m od zpevněné hrany vozovky vlevo

| Konstrukce vozovky: | 60 mm | ACO 11 | Asfaltový beton pro obrusné vrstvy |
| | 60 mm | ACL 16 | Asfaltový beton pro ložní vrstvy |
| | 90 mm | PM | Penetrační makadam |
| | Separace vrstev | | |
| | 150 mm | PM | Penetrační makadam |
| | 40 mm | Š | Štěrka (frakce 0/32, velmi zahliněno) |

Celková tloušťka
konstrukce vozovky: 460 mm

Obr. 7 - Jádru vývrtu Vzorek – V4 (in situ).

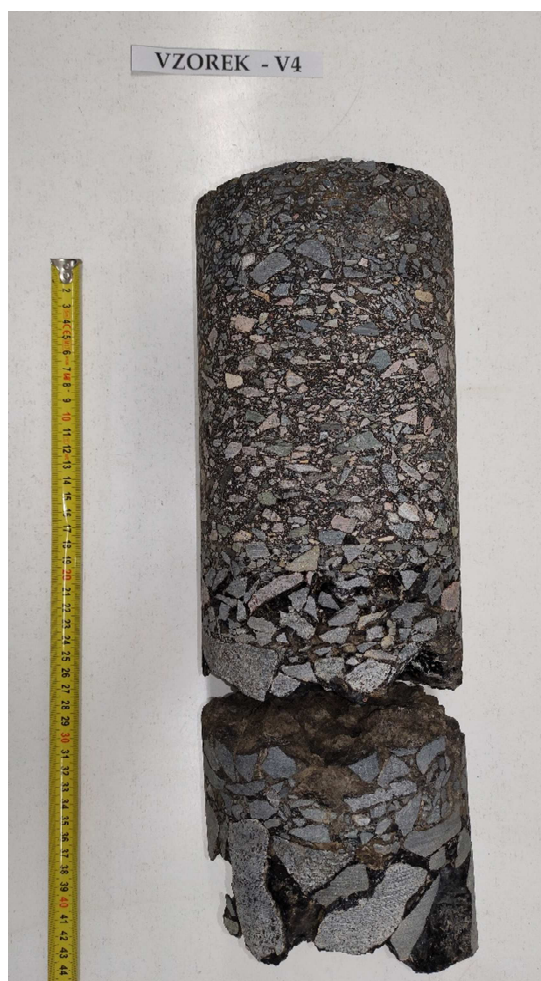
Obr. 8 - Jádro vývrtu Vzorek – V4 (laboratoř).
