ZÁKLADNÍ DIAGNOSTICKÝ PRŮZKUM

silničního mostu ev.č. 33765-2 přes přepady VD Křižanovice
na sil. III/33765 před obcí Křižanovice

ev.č. 33765-2

Brno, srpen 2019

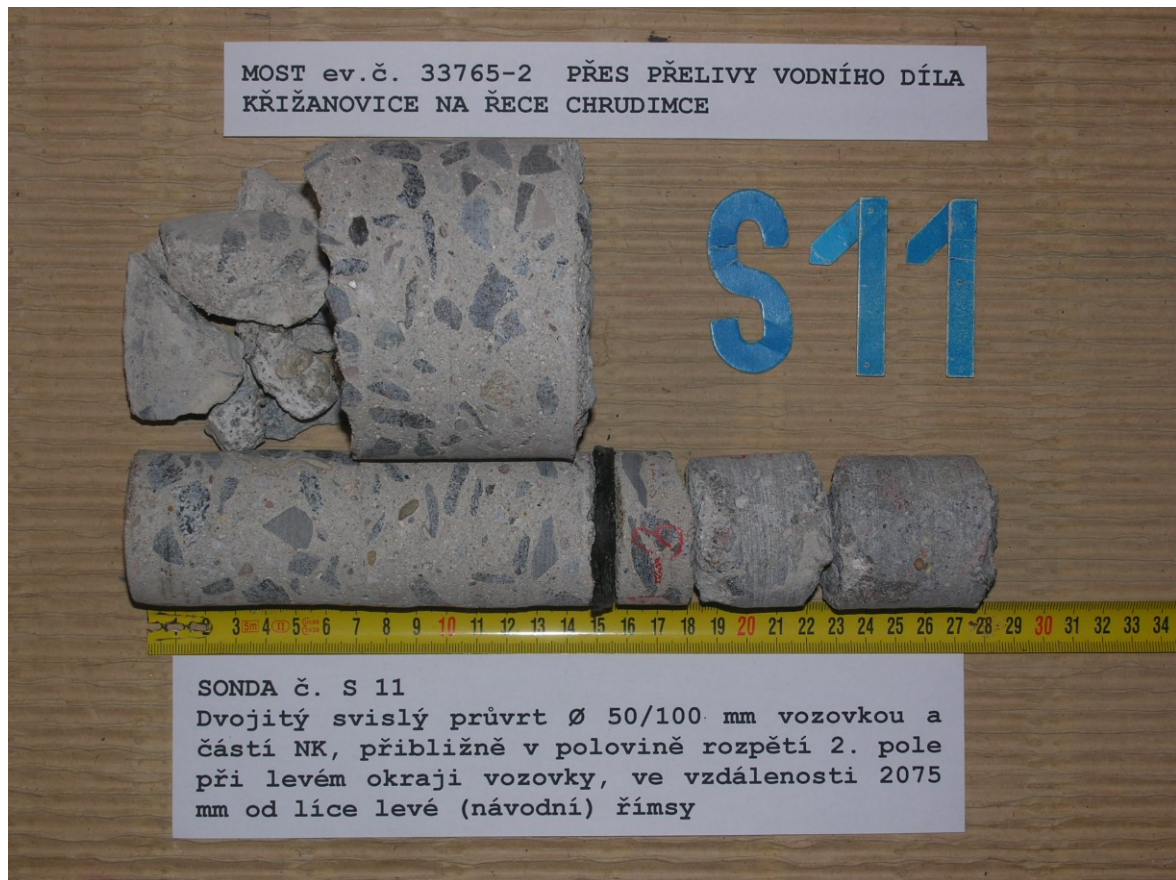
Obr.F41-111 Sonda S11. Dvojitý svislý průvrt Ø 50/100 mm vozovkou a částí NK, přibližně v polovině rozpětí 2. pole při levém okraji vozovky, ve vzdálenosti 2075 mm od líce levé (návodní) římsy.

- kryt vozovky: Cementový beton (CB), porézní, nespojený s podkladem, póry do Ø5 mm, kamenivo drcené do Ø14 mm, křivka zrnitosti průměrná, štěpin. zrn 10%. V hloubce 75 mm zastižena betonářská výztuž (sít) Ø5 mm	145 mm
- hydroizolace: asfaltová lepenka dvouvrstvá, pružná	5 mm
- spádová/vyrovnávací vrstva: cementový beton (CB), porézní, nespojený s podkladem, póry do Ø1 mm, kamenivo drcené do Ø15 mm, křivka zrnitosti průměrná, štěpin. zrn 10%.	25 mm
Celkem vozovka včetně spádové/vyrovnávací vrstvy	175 mm
- nosná konstrukce: horní příruba nosníku MPT, Cementový beton (CB), hutný, mírně pórovitý, póry do Ø5 mm, kamenivo drcené do 8 mm, křivka zrnitosti nadprůměrná	100 mm
Celkem délka vývrtu	275 mm

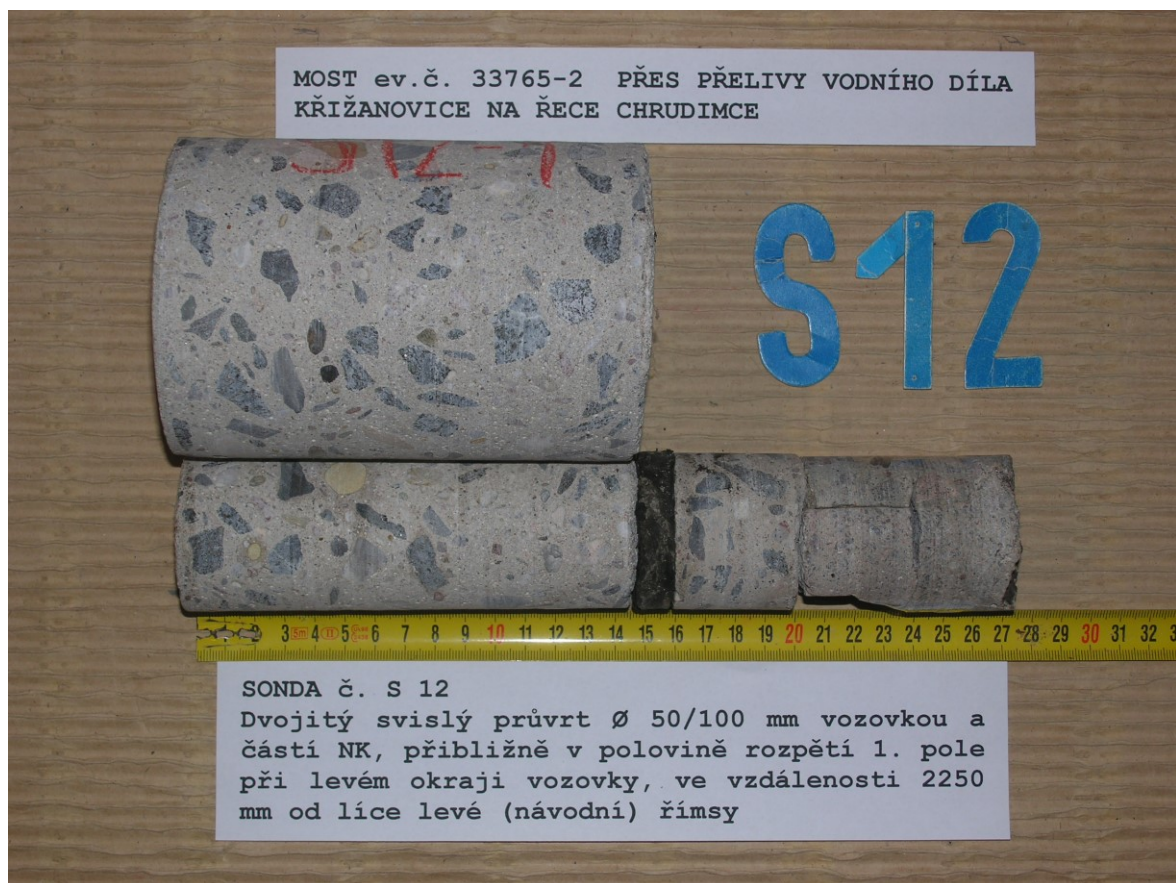
Obr.F41-112 Sonda S12. Dvojitý svislý průvrt \varnothing 50/100 mm vozovkou a částí NK, přibližně v polovině rozpětí 1. pole při levém okraji vozovky, ve vzdálenosti 2250 mm od líce levé (návodní) římsy.

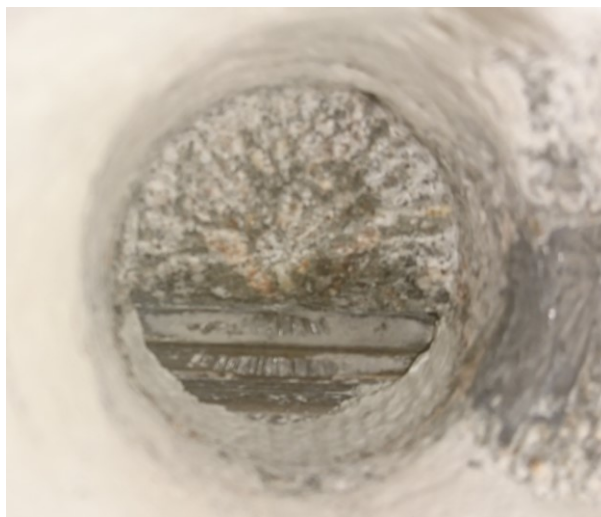
Sonda S13: byla provedena do podhledu nosníku č.8 druhého mostního pole, přibližně 500 mm před druhým mezilehlým příčným a uprostřed šířky dolní příruby nosníku, v místě silné inkrustace. Kabelový kanálek není tvořen trubkou, je zainjektovaný, injektážní malta je suchá. Předpjatý kabel je s lehkou povrchovou korozí. Jeho krytí zdola je 82 mm.

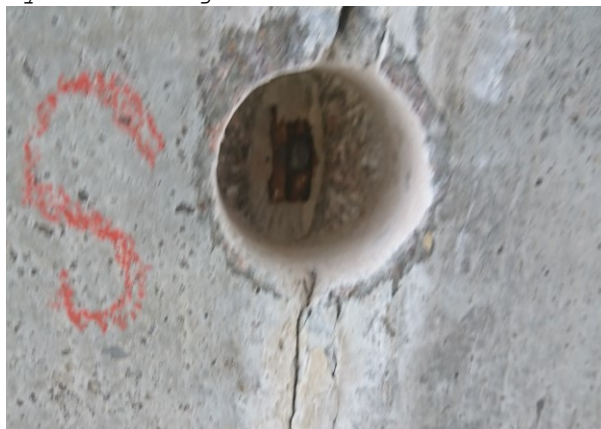
Sonda S14: byla provedena do podhledu nosníku č.3 druhého mostního pole, přibližně 465 mm před druhým mezilehlým příčným a 245 mm od pravé stěny dolní příruby nosníku, v místě trhliny se silnou inkrustací. Kabelový kanálek není tvořen trubkou, je zainjektovaný, injektážní malta je suchá. Předpjatý kabel je korodovaný, bez oslabení. Jeho krytí zdola je 41 mm.

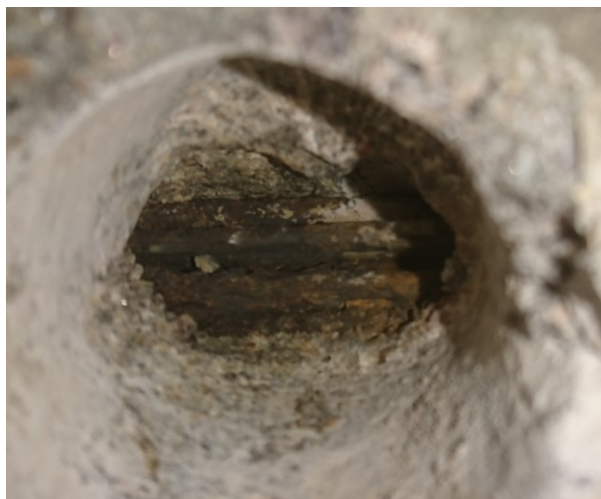
Sonda S15: byla provedena do levé stěny nosníku č.5 druhého mostního pole, přibližně 370 mm před prvním mezilehlým příčným a 90 mm nad podhledem nosníku, v místě trhliny se silnou inkrustací. Kabelový kanálek není tvořen trubkou, je nezainjektovaný, vlhký. Předpjatý kabel je silně korodovaný, s oslabením. Jeho krytí z boku je 52 mm.

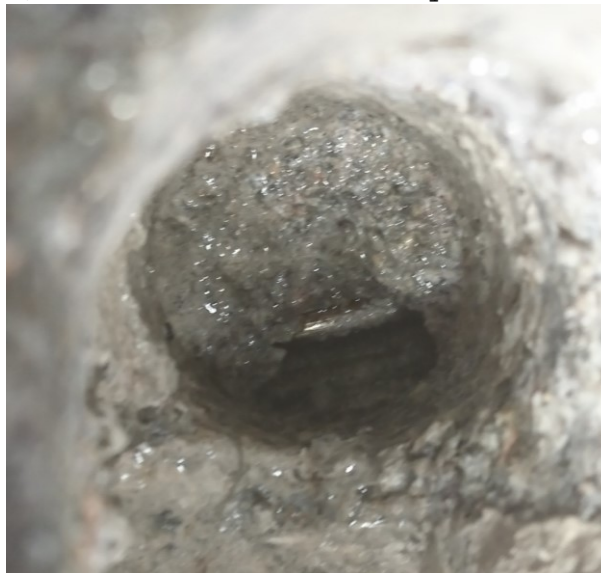
Sonda S16: byla provedena do podhledu nosníku č.9 prvního mostního pole, přibližně 340 mm za druhým mezilehlým příčným a 190 mm od pravé hrany dolní příruby nosníku, v místě trhliny se silnou inkrustací (včetně krápníků).

Kabelový kanálek není tvořen trubkou, je nezainjektovaný a mokrý (po navrtání dlouhodobý výtok vody). Předpjatý kabel je s lehkou povrchovou korozí, bez oslabení. Jeho krytí zdola je 121 mm.

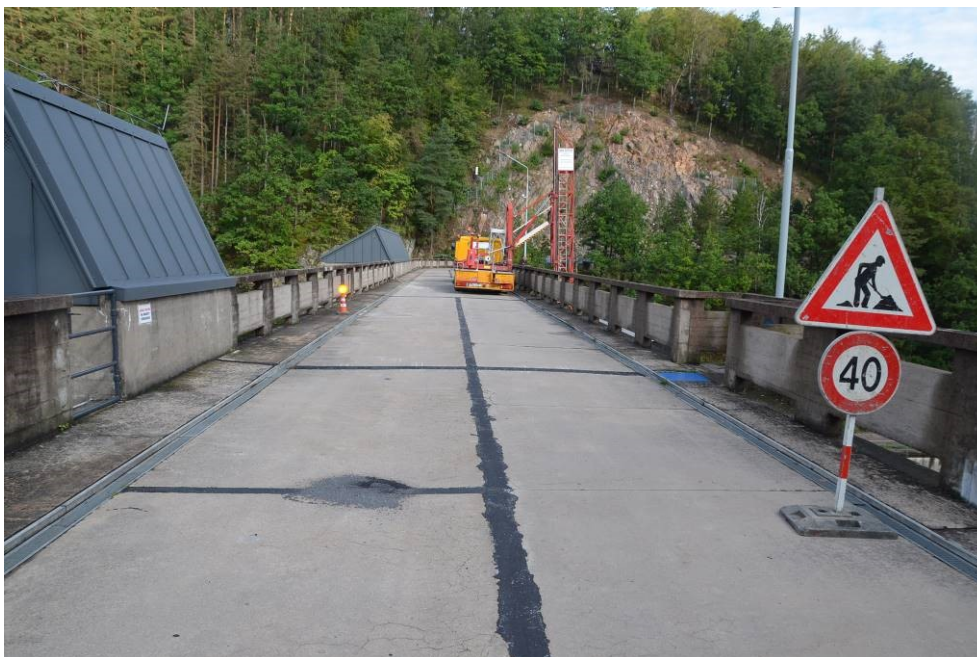
Obr.F41-01 **Průhled osou mostu. Pohled ve směru staničení od Nasavrky ke Křižanovicím,**

- vlevo je strana, návodní (vodní nádrž), vpravo strana povodní (přepady z vodní nádrže),
- tabulka s evidenčním číslem mostu je pro tento směr osazena ve správném tvaru 33765-2 již na nájezdu na hráz vodní nádrže,
- DZ týkající se zatížitelnosti mostu není pro tento směr osazeno, dle aktuálních hodnot zatížitelnosti (systém BMS) není potřebné.

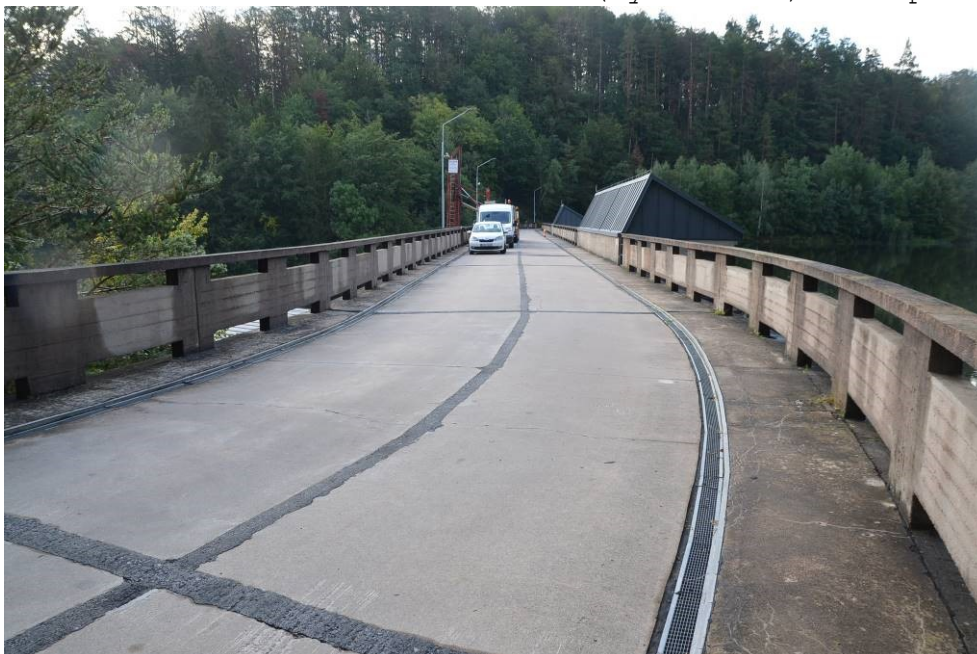
Obr.F41-02 **Průhled osou mostu. Pohled proti směru staničení od Křižanovic k Nasavrkům,**

- vlevo je strana povodní, vpravo strana návodní.
- tabulka s evidenčním číslem mostu je pro tento směr osazena ve správném tvaru 33765-2 již na nájezdu na hráz vodní nádrže,
- DZ týkající se zatížitelnosti mostu není pro tento směr osazeno, dle aktuálních hodnot zatížitelnosti (systém BMS) není potřebné.

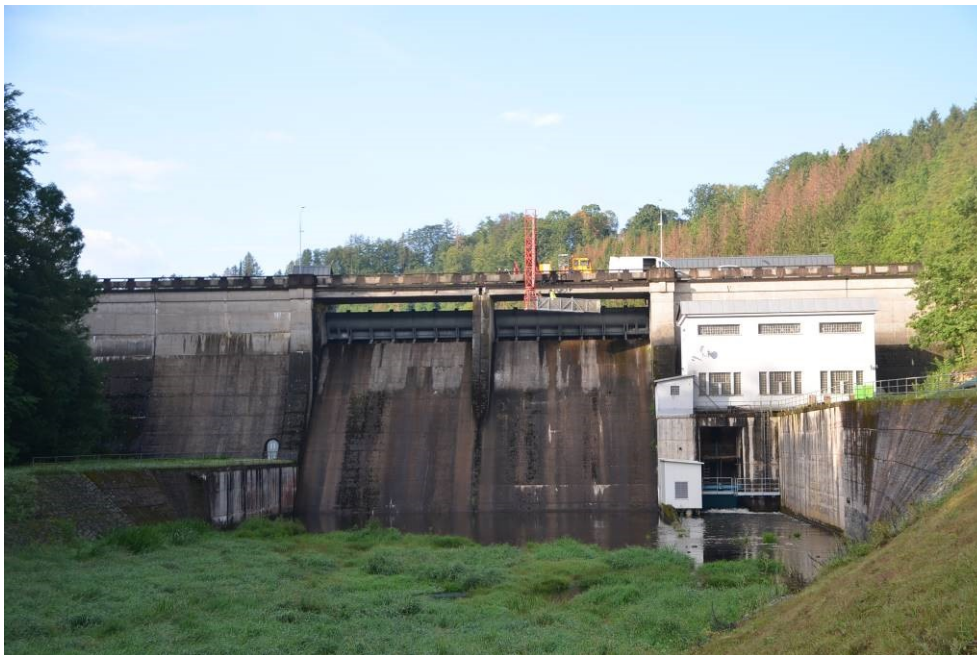
Obr.F41-03 **Pravá, povodní fasáda mostu. Celkový pohled zprava doleva,**

- most tvoří 2 prostá pole s NK z prefabrikovaných předpjatých nosníků MPT délky pravděpodobně 16 m a 3 monolitické podpěry,
- před i za mostem hráz vodní nádrže Křižanovice s vodohospodářskými objekty,
- celkový snímek levé, návodní fasády nebyl fotodokumentován, neboť hustá vegetace v okolí nádrže toto znemožňuje. Levé návodní fasády NK obou polí, viz obr. F41-13 a F41-14.

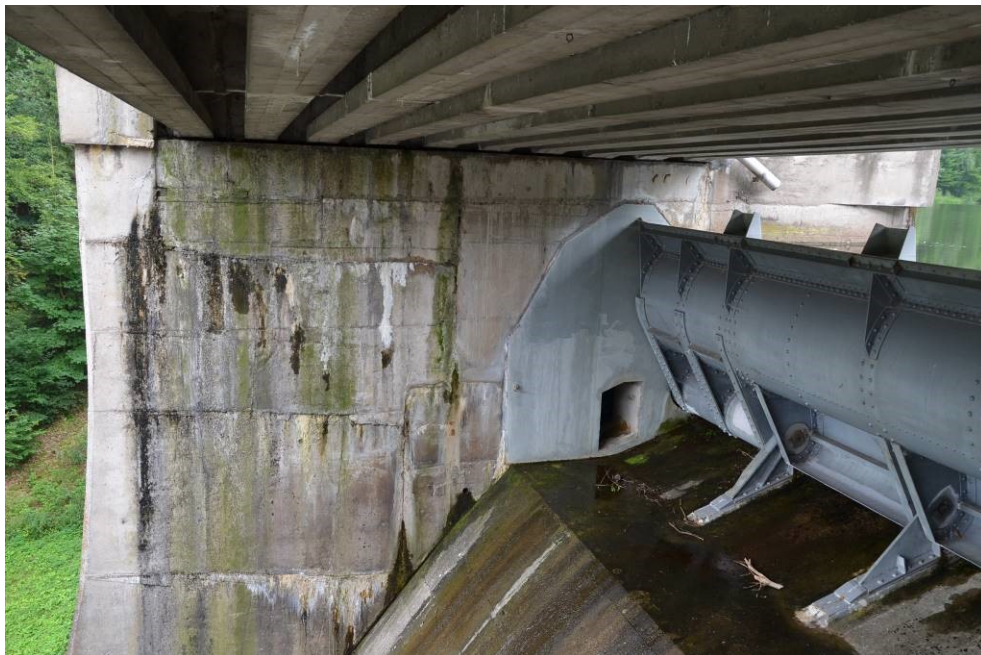
Obr.F41-05 **První podpěra, nasavrcká opěra. Pohled proti směru staničení,**

- opěra je svislá, monolitická. Dřík i úložný práh jsou provedeny ze ŽB. UP je od dříku opticky oddělen nepravidelnou pracovní spárou. Mostní křídla nejsou zřízena, navazuje těleso hráze,
- dřík opěry je rozšířen mimo půdorysný průřez nosné konstrukce. Na temeni jeho levého konce (na obr. vpravo) vodohospodářský objekt, na temeni jeho pravého konce (na obr. vlevo) vyhlídkový balkon.

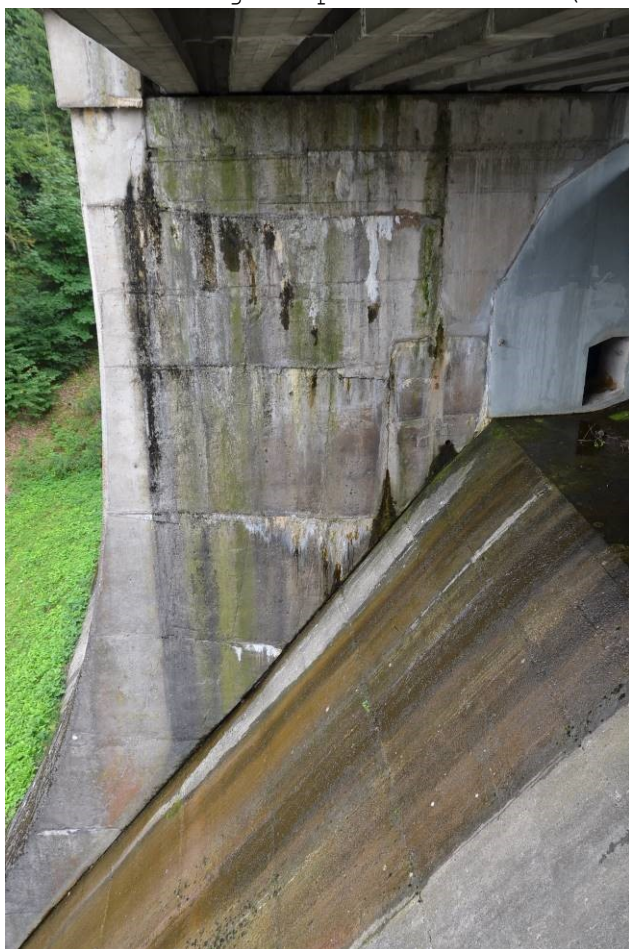
Obr.F41-06

- opěra je silně, rozsáhle a dlouhodobě zamáčena (in-krustace, mikroorganismy, mechy) vodou, pronikající přes netěsný MZ a úložnou spáru a průsaky přes těleso hráze,
- množství pracovních spár ukazuje na etapovitost výstavby opěry,
- v dolní části opěra kopíruje tvar hráze,
- ostatní viz obr. F41-05.

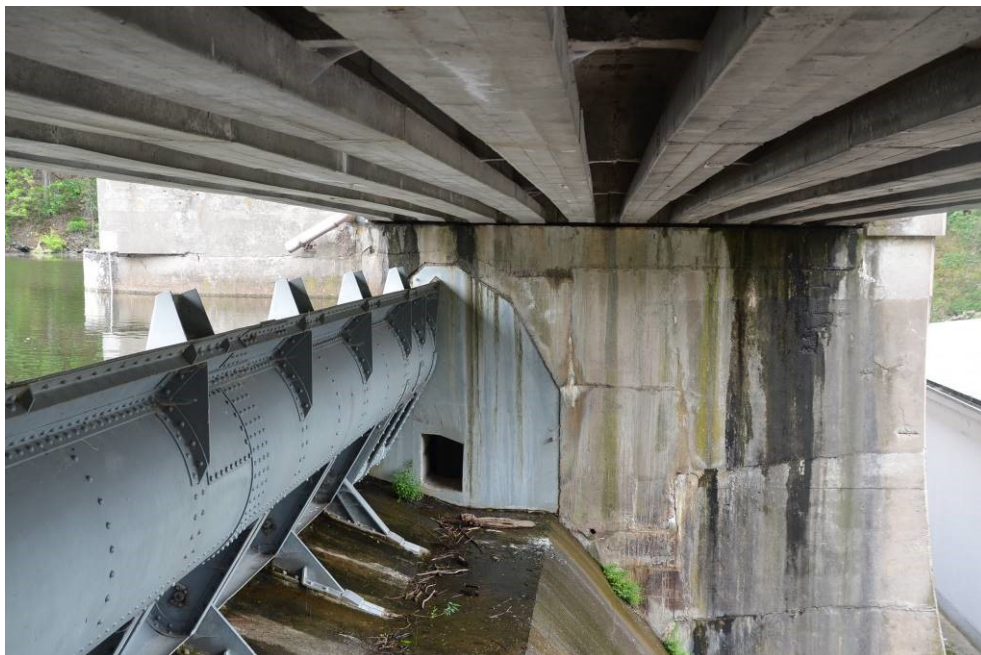
Obr.F41-07 **Třetí podpěra, křižanovická opěra. Pohled ve směru staničení,**

- opěra je svislá, monolitická. Dřík i úložný práh jsou provedeny ze ŽB. UP je od dříku opticky oddělen nepravidelnou pracovní spárou. Mostní křídla nejsou zřízena, navazuje těleso hráze,
- dřík opěry je rozšířen mimo půdorysný průřez nosné konstrukce. Na temeni jeho levého konce (na obr. vlevo) vodohospodářský objekt, na temeni jeho pravého konce (na obr. vpravo) vyhlídkový balkon.

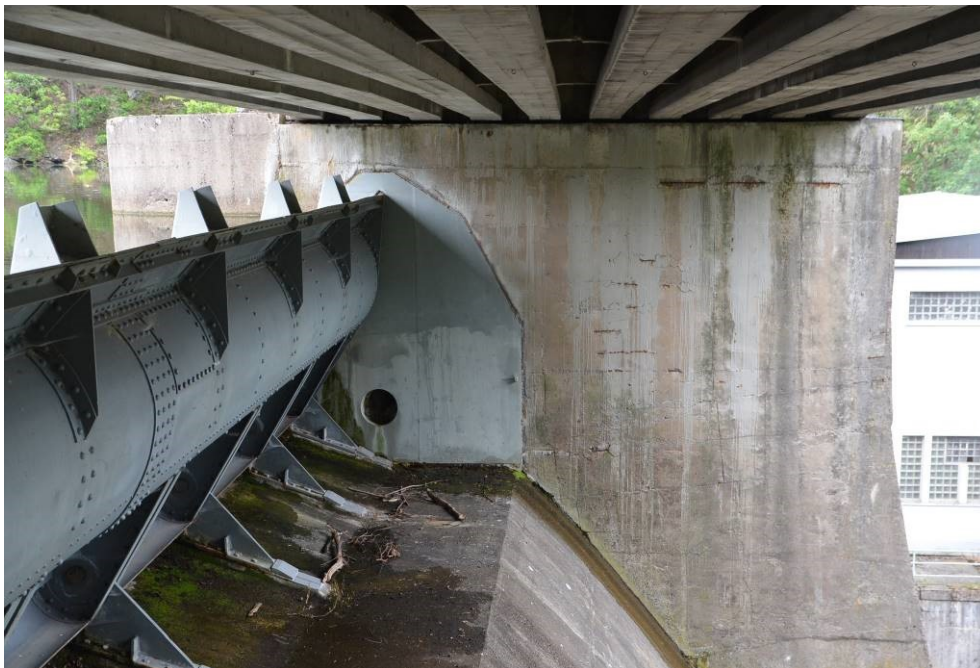
Obr.F41-09 **Druhá (mezilehlá) podpěra. Pohled na její přední (nasavrcký) líc ve směru staničení,**

- podpěra je svislá, monolitická, provedená ze železobetonu. UP je od dříku opticky oddělen zřetelnou pracovní spárou,
- opěra je dlouhodobě, ale méně intenzivně než opěry, zamáčena (mikroorganismy, mechy) vodou, pronikající přes netěsný MZ a úložnou spáru,
- v místech nedostatečného krytí obnažena korodující beton. výztuž.

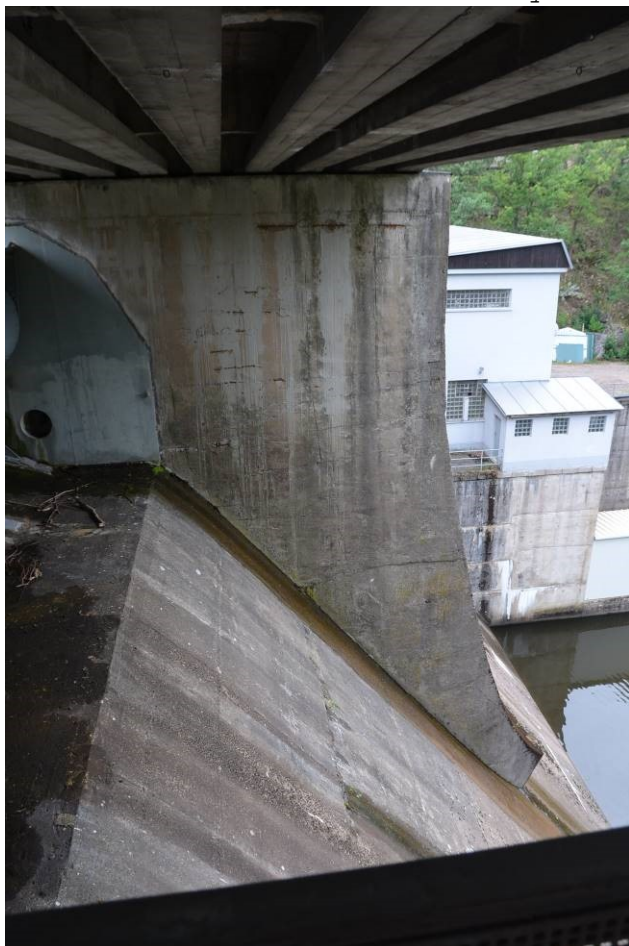
Obr.F41-10

- v dolní části opěra kopíruje tvar hráze,
- ostatní viz obr. F41-09.

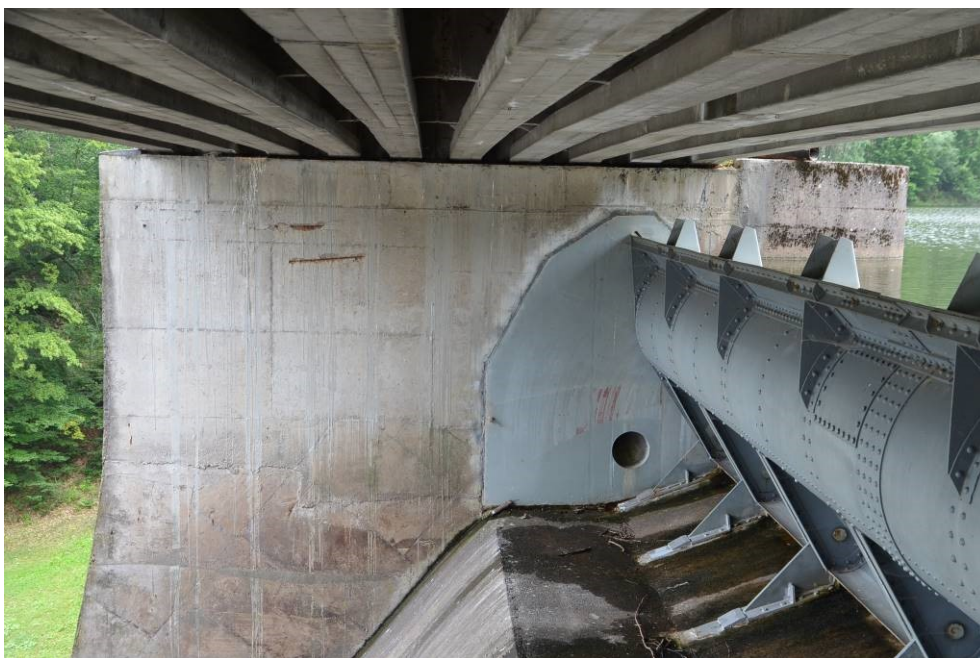
Obr.F41-11 **Druhá (mezilehlá) podpěra. Pohled na její zadní (křižanovický) líc proti směru staničení,**

- podpěra je svislá, monolitická, provedená ze železobetonu. UP je od dříku opticky oddělen zřetelnou pracovní spárou,
- zamáčení zadního líce opěry je málo intenzivní,
- v místech nedostatečného krytí obnažena korodující beton. výztuž.

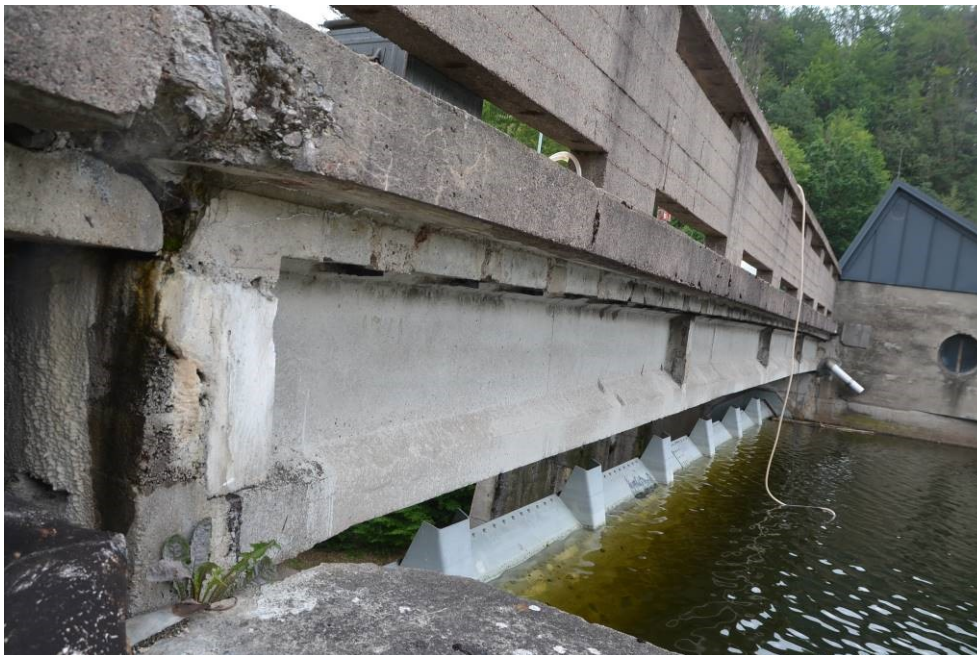
Obr.F41-13 **Levá, návodní fasáda nosné konstrukce 1. pole mostu. Pohled zleva doprava (po vodě) a proti směru staničení,**

- nosnou konstrukci tvoří prefabrikované (podélně i příčně) předpjaté nosníky typu MPT délky pravděpodobně 16 m,
- nosníky jsou opatřeny dvojicí koncových a trojicí mezilehlých (ve čtvrtinách rozpětí) příčníků. V nich vneseno příčné předpětí,
- horní desky nosníků jsou opatřeny příčně předepjatými plochými žebry,
- fasáda dobře kryta před zamáčením monolitickou římsou. Její konec nad mezilehlou podpěrrou poškozen,
- ojediněle obnažení korodující betonářské výztuže v místech s nedostatečným krytím.

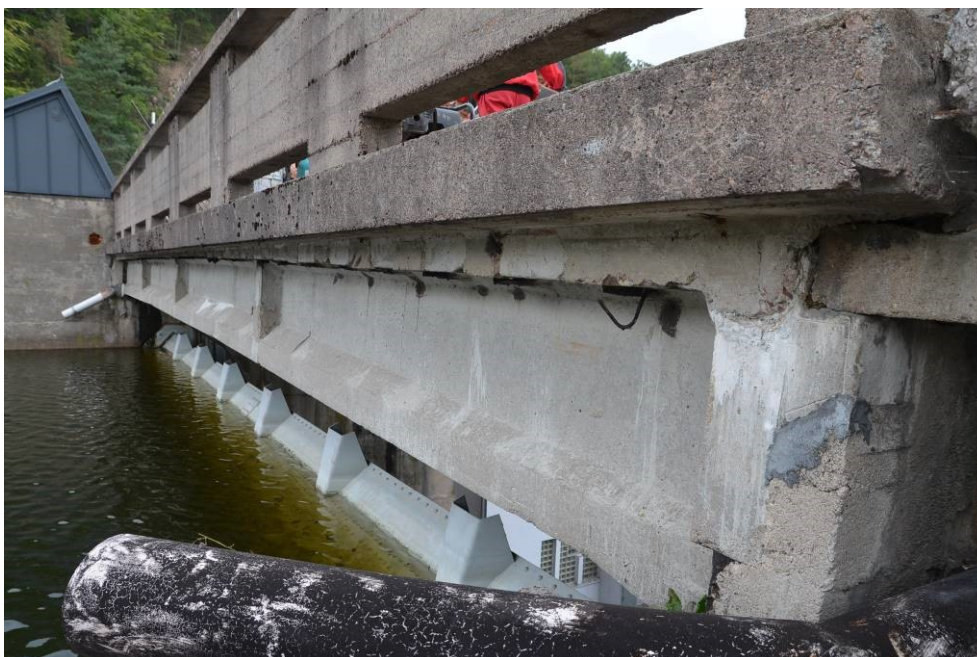
Obr.F41-14 **Levá, návodní fasáda nosné konstrukce 2. pole mostu. Pohled ve směru staničení a zleva doprava (po vodě),**

- kromě poškození římsy viz obr. F41-13.

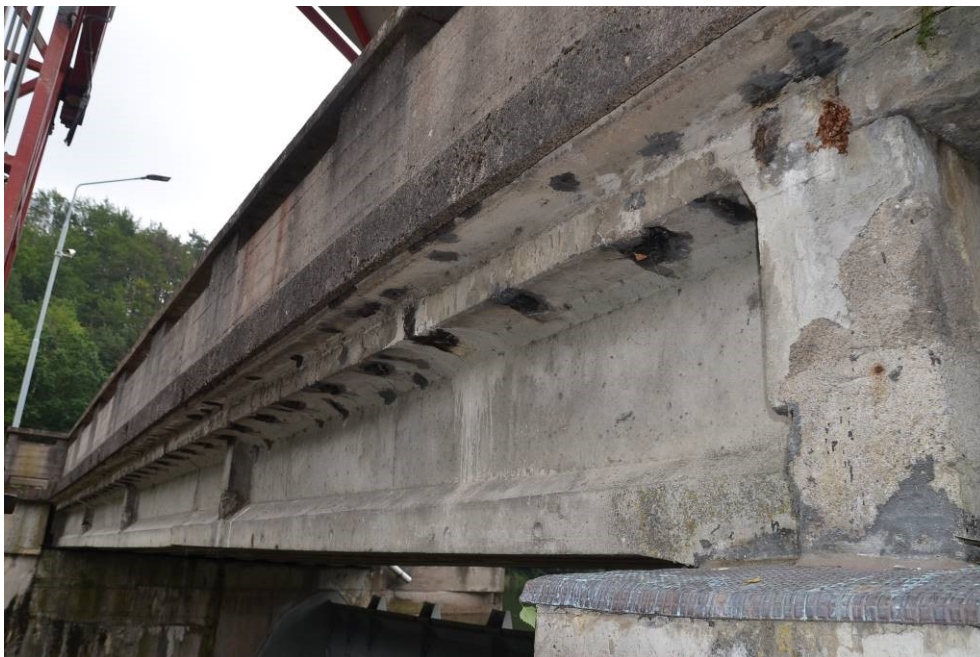
Obr.F41-15 **Pravá, povodní fasáda nosné konstrukce 1. pole mostu. Pohled proti směru staničení a zprava doleva (proti vodě),**

- nosnou konstrukci tvoří prefabrikované (podélně i příčně) předpjaté nosníky typu MPT délky pravděpodobně 16 m,
- nosníky jsou opatřeny dvojicí koncových a trojicí mezilehlých (ve čtvrtinách rozpětí) příčníků. V nich vneseno příčné předpětí,
- horní desky nosníků jsou opatřeny příčně předepjatými plochými žebry,
- fasáda relativně dobře kryta před zamáčením monolitickou římsou,
- ojedinělé obnažení korodující betonářské výztuže v místech s nedostatečným krytím. Tmavé stopy na podhledu konzoly horní desky nosníku jsou pravděpodobně kotvy kabelů příčného předpětí vedeného v plochých žebrech horních desek nosníků, viz obr. F41-24.

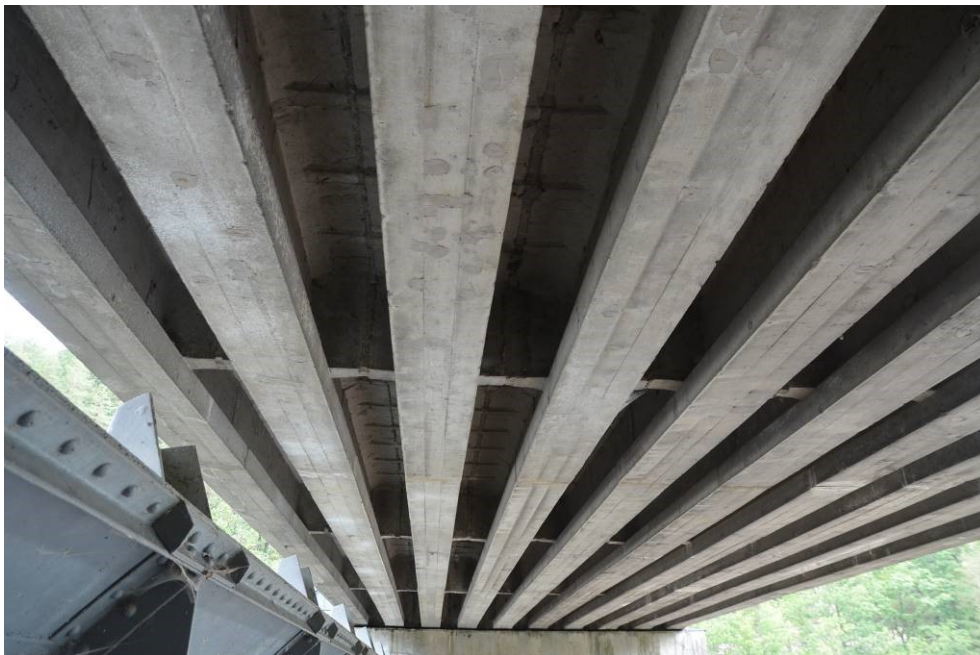
Obr.F41-17 **Podhled levé poloviny NK 1. pole. Pohled ve směru staničení ke Křižanovicím a vzhůru,**

- v pozadí uložení NK 1.pole mostu na druhé (mezilehlé) podpěře,
- NK mostu tvoří 10 ks prefabrikovaných (podélně i příčně) předpjatých nosníků typu MPT. Světlost mostního pole je 15 m, délka nosníků pravděpodobně 16 m,
- nosníky jsou opatřeny dvojicí koncových a trojicí mezilehlých (ve čtvrtinách rozpětí) příčníků. V nich vneseno příčné předpětí,
- horní desky nosníků opatřeny plochými příčně předepjatými žebry,
- mezi nosníky jsou provedeny podélné spáry ze ŽB šířky asi 25 mm,
- na podhledech a stěnách dolních přírub nosníků pozorováno větší množství stop, signalizujících možné zatékání do kabelových kanálků předpjaté výztuže či její korozi, viz detaily dále.

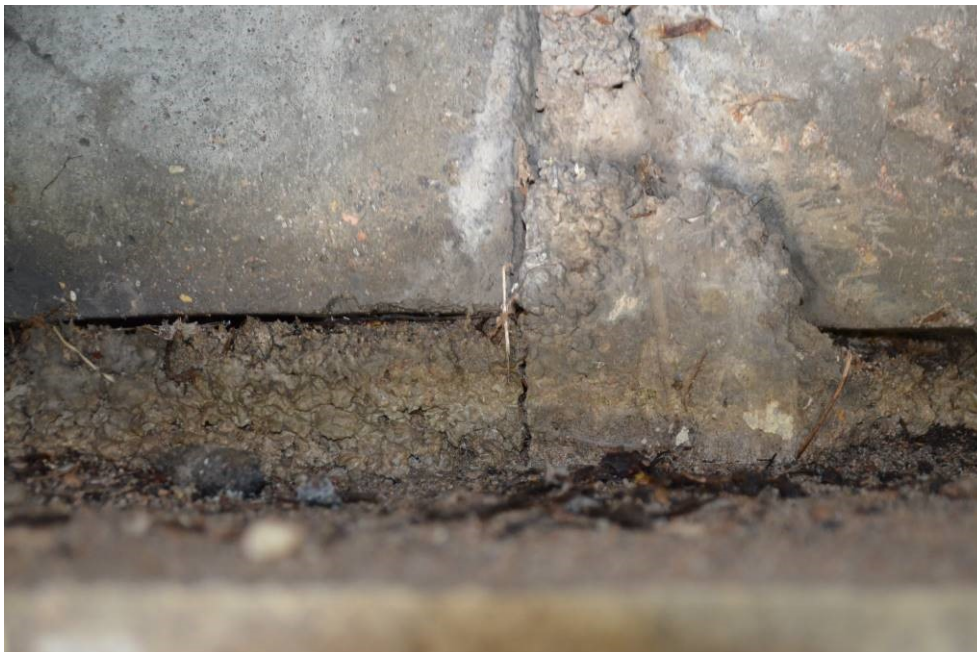
Obr.F41-25 **Typický příklad nežádoucího zatečení betonu při betonáži podélné spáry do spáry úložné,**

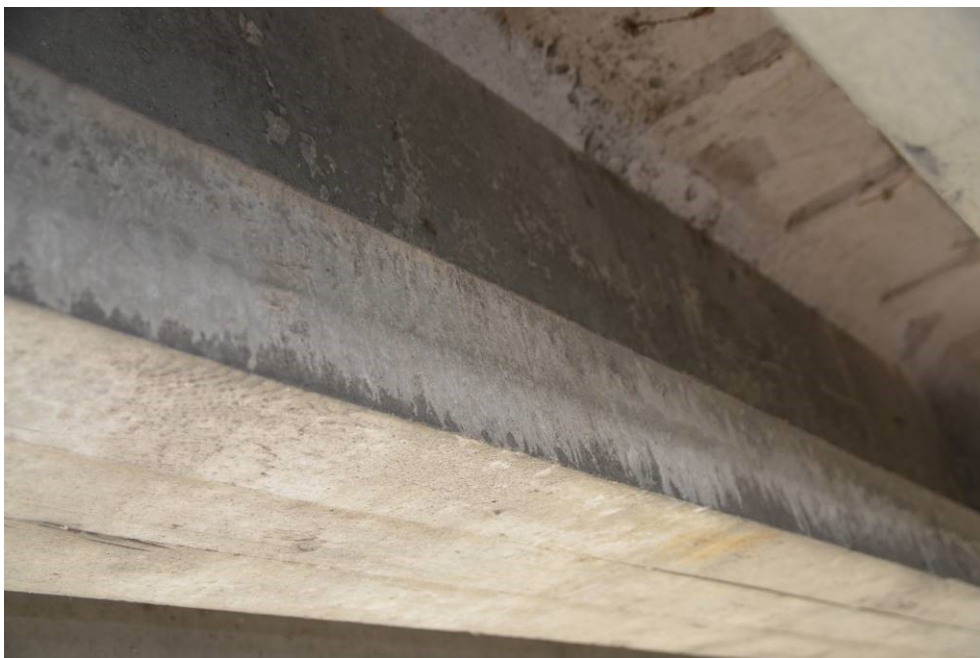
Obr.F41-34 **Podélná trhлина v levé stěně dolní příruby nosníku č.8 přibližně v polovině rozpětí prvního pole,**

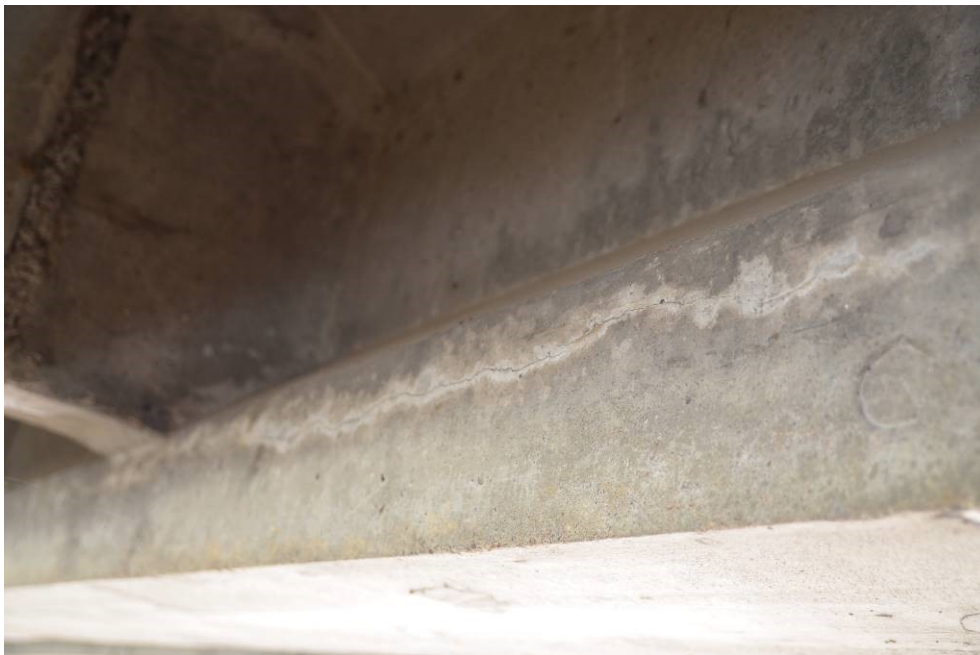
Obr.F41-35 **Podélná trhлина v levé stěně dolní příruby nosníku č.5 před první čtvrtinou rozpětí druhého pole,**

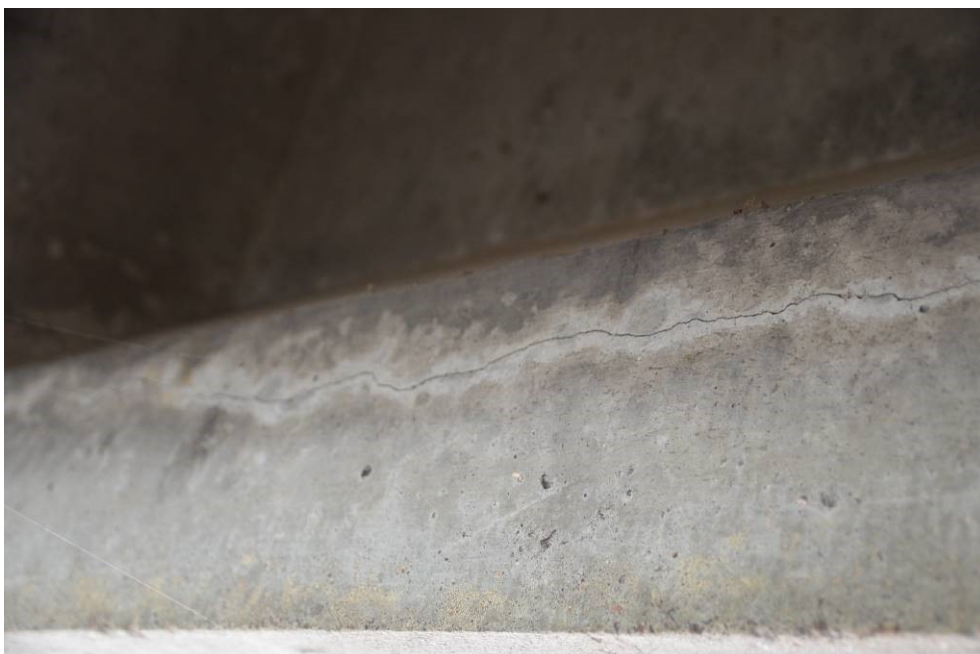
Obr.F41-36 **Podélná trhлина v levé stěně dolní příruby nosníku č.5 před první čtvrtinou rozpětí druhého pole,**

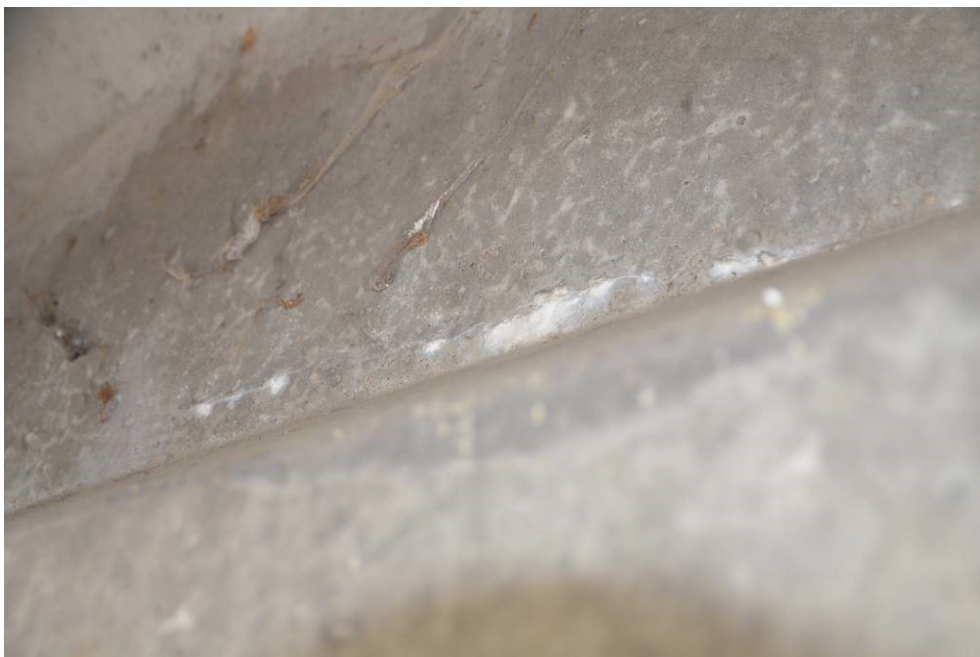
Obr.F41-37 **Podélná trhlina dolní části pravé stěně stojiny nosníku č.3 za první čtvrtinou rozpětí druhého pole,**

- trhlina signalizuje zatékání do kabelového kanálku podélné předpjaté výztuže.

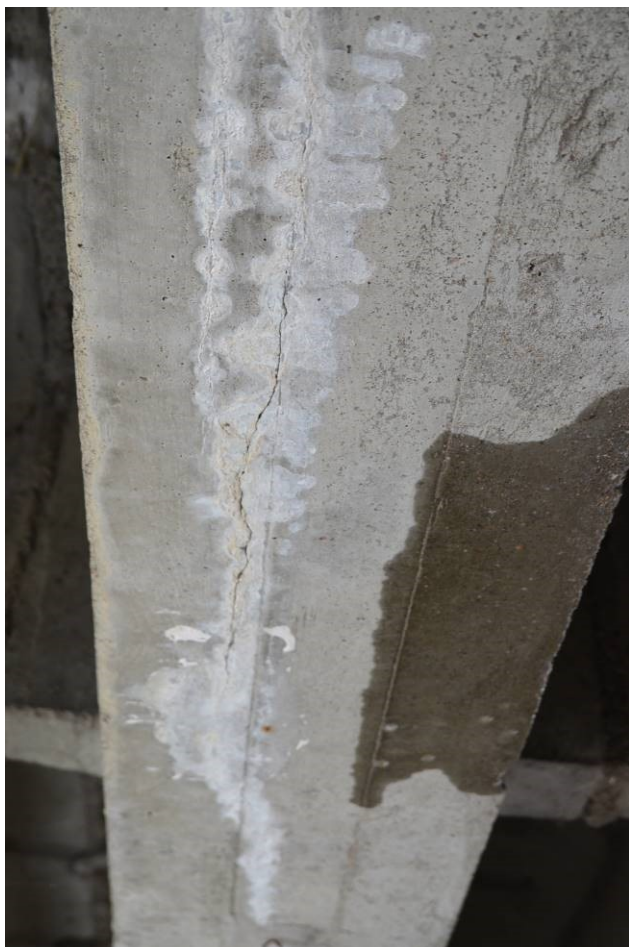
Obr.F41-38

Podélná trhlina na podhledu dolní příruby nosníku č.3 přibližně v polovině rozpětí druhého pole,

- trhlina doplněná inkrustací signalizuje zatékání do kabelového kanálku podélné předpjaté výztuže,
- v tomto místě provedena sonda S14 do zainjektovaného kabelového kanálku suchou injektážní maltou. Kabel přesto korodován, viz odst. 4.2.2 zprávy.

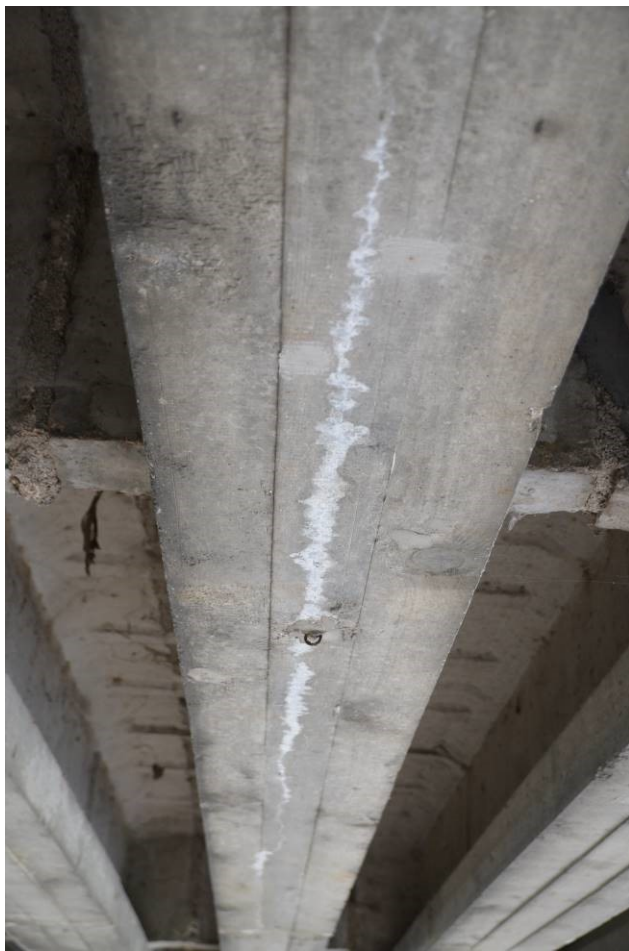
Obr.F41-39

- trhлина doplněná inkrustacemi signalizuje zatékání do kabelového kanálku podélné předpjaté výztuže,
- v tomto místě provedena sonda S13 do zainjektovaného kabelového kanálku suchou injektážní maltou. Kabel je s lehkou povrchovou korozí, bez oslabení, viz odst. 4.2.2 zprávy.

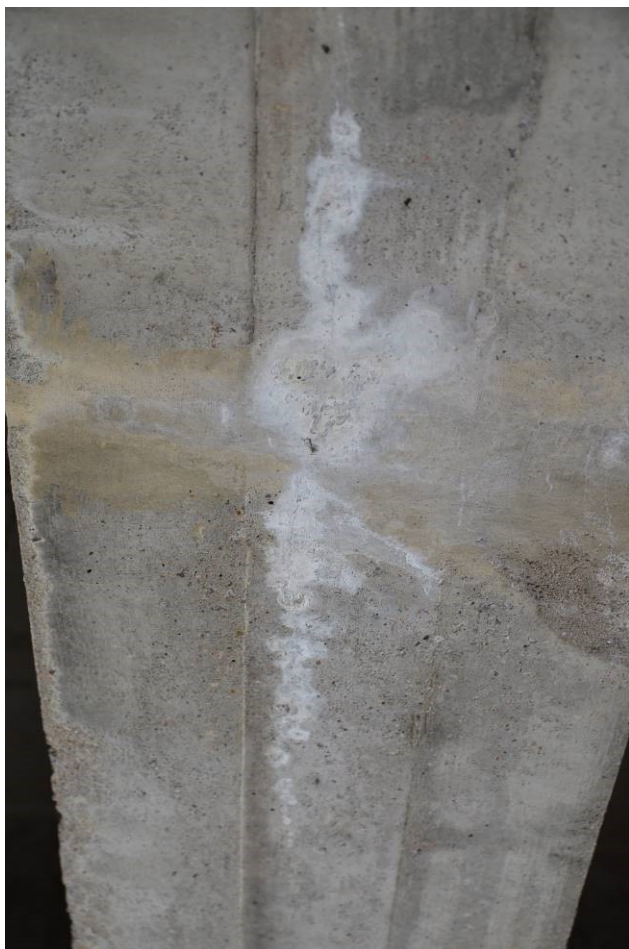
Obr.F41-41

Podélná trhlina na podhledu dolní příruby nosníku č.5 přibližně ve třech čtvrtinách rozpětí druhého pole,

- trhlina doplněná inkrustacemi signalizuje zatékání do kabelového kanálku podélné předpjaté výztuže.

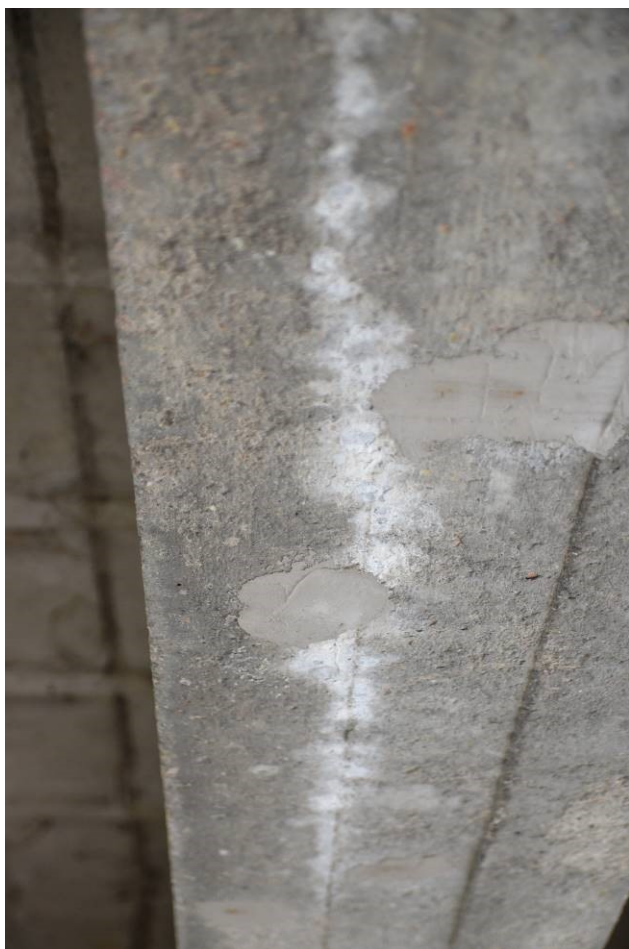
Obr.F41-42

Podélná trhlina na podhledu dolní příruby nosníku č.7 ve čtvrté čtvrtině rozpětí druhého pole,

- trhlina doplněná inkrustacemi signalizuje zatékání do kabelového kanálku podélné předpjaté výztuže.

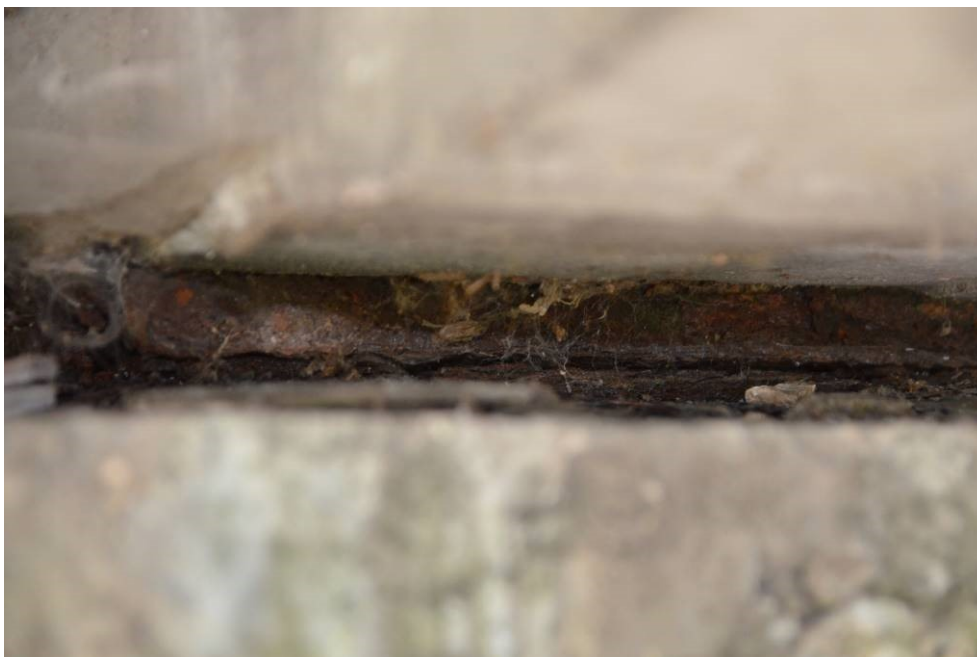
Každý konec nosníku je podpěře uložen vždy prostřednictvím jednoho ocelového ložiska. Jeho typ ani rozměry není možné specifikovat, neboť výška úložné spáry je malá. Ložiska nejsou opatřena nálitky. Úložná spára je na více místech zaplněna betonem, který do ní zatekl při betonáži podélných spár mezi nosníky, viz obr. F41-25. Stav ložisek samotných je tristní. Jsou silně korodovaná s nárůstem zplodin koroze, viz obr. F41-43 až F41-46. Stávající ložiska nebude možné v konstrukci ponechat.

Obr.F41-43 **Ložisko pod nosníkem č.8 prvního pole na 1. podpěře, nasavrcké opěře. Pohled proti směru staničení,**

- jedná se o typický stav ložiska na mostě, ložisko je silně korodované s nárůstem zplodin koroze.

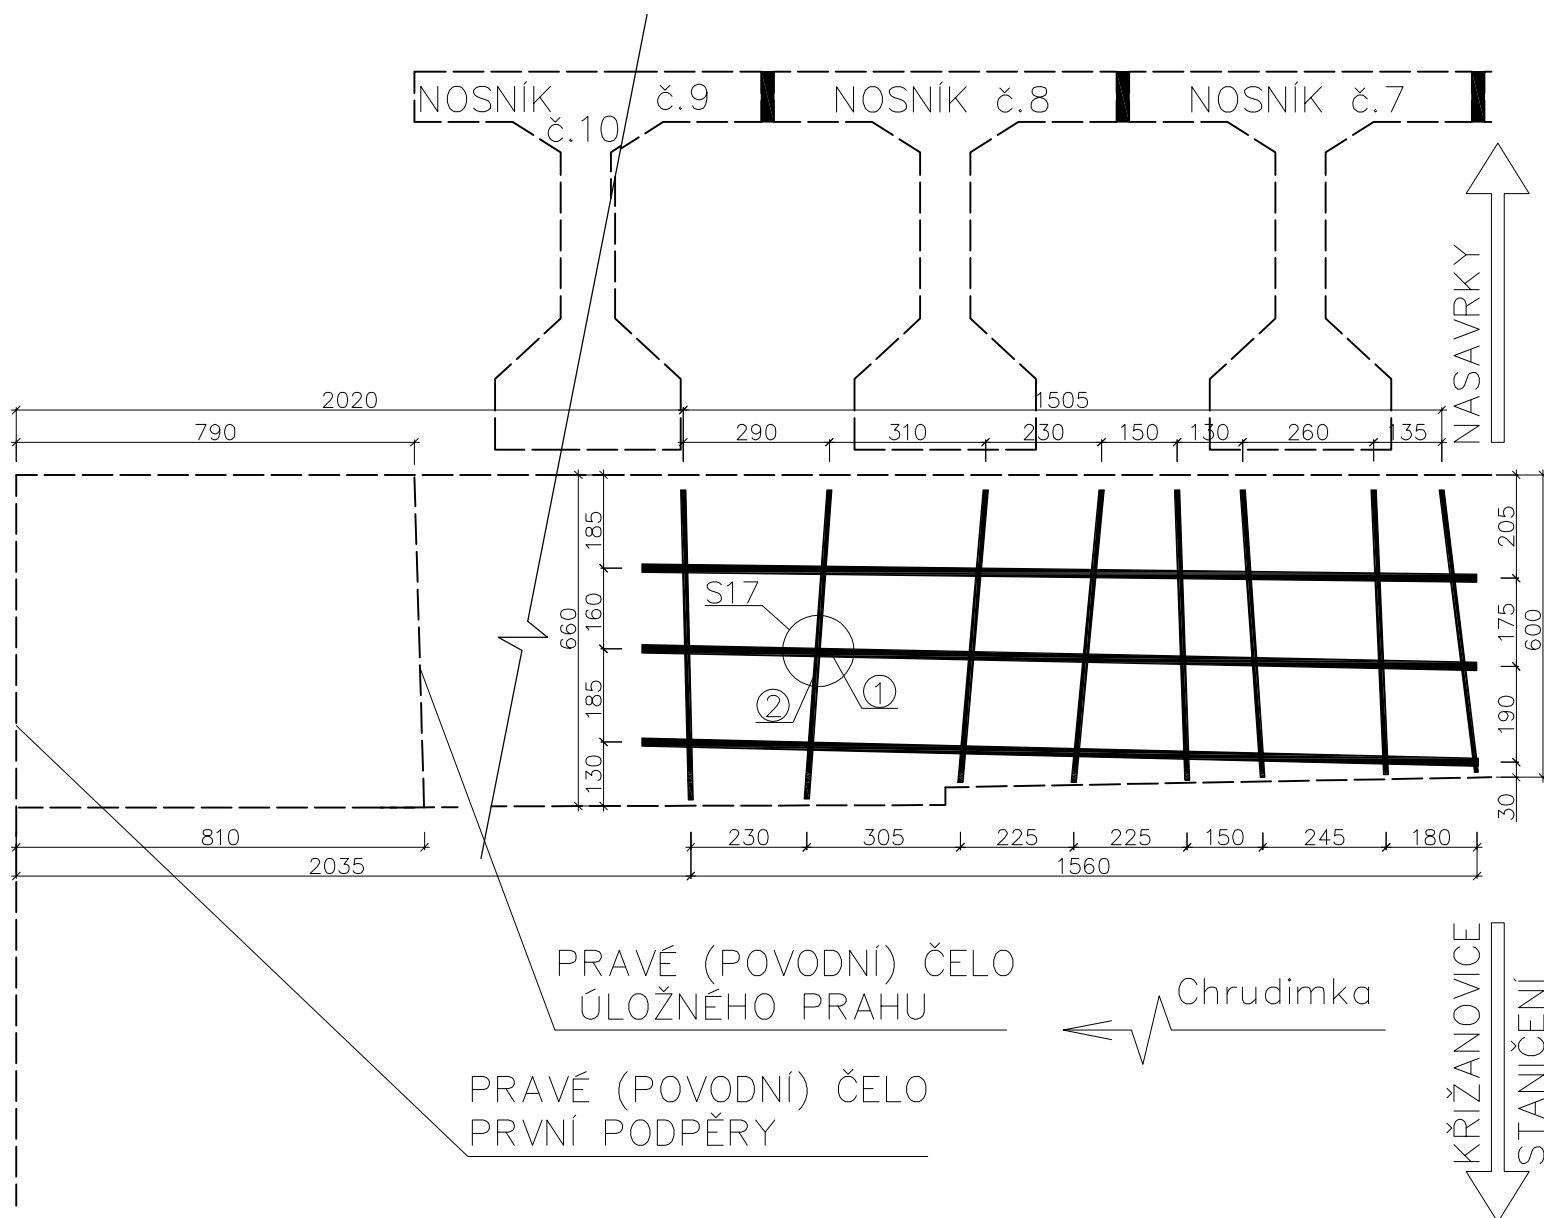
- ① Horizontální (vodorovná) výztuž není rovnoběžná. V sondě S17 je kruhového průřezu $\varnothing 16$ mm, na povrchu hladká. Krytí výztuže v sondě je 45 mm. Vzdálenost výztužných vložek po výšce je $160 \div 190$ mm, průměrně po 178 mm. Výztuž je bez koroze.
- ② Vertikální (svislá) výztuž (třmínky) není rovnoběžná. V sondě S17 je kruhového průřezu $\varnothing 10$ mm, na povrchu hladká. Krytí výztuže v sondě je 35 mm. Vzdálenost výztužných vložek je $130 \div 310$ mm, průměrně po 219 mm. Výztuž je bez koroze.
