ZÁKLADNÍ DIAGNOSTICKÝ PRŮZKUM

silničního mostu ev.č. 33765-2 přes přepady VD Křižanovice
na sil. III/33765 před obcí Křižanovice

ev.č. 33765-2

Brno, srpen 2019

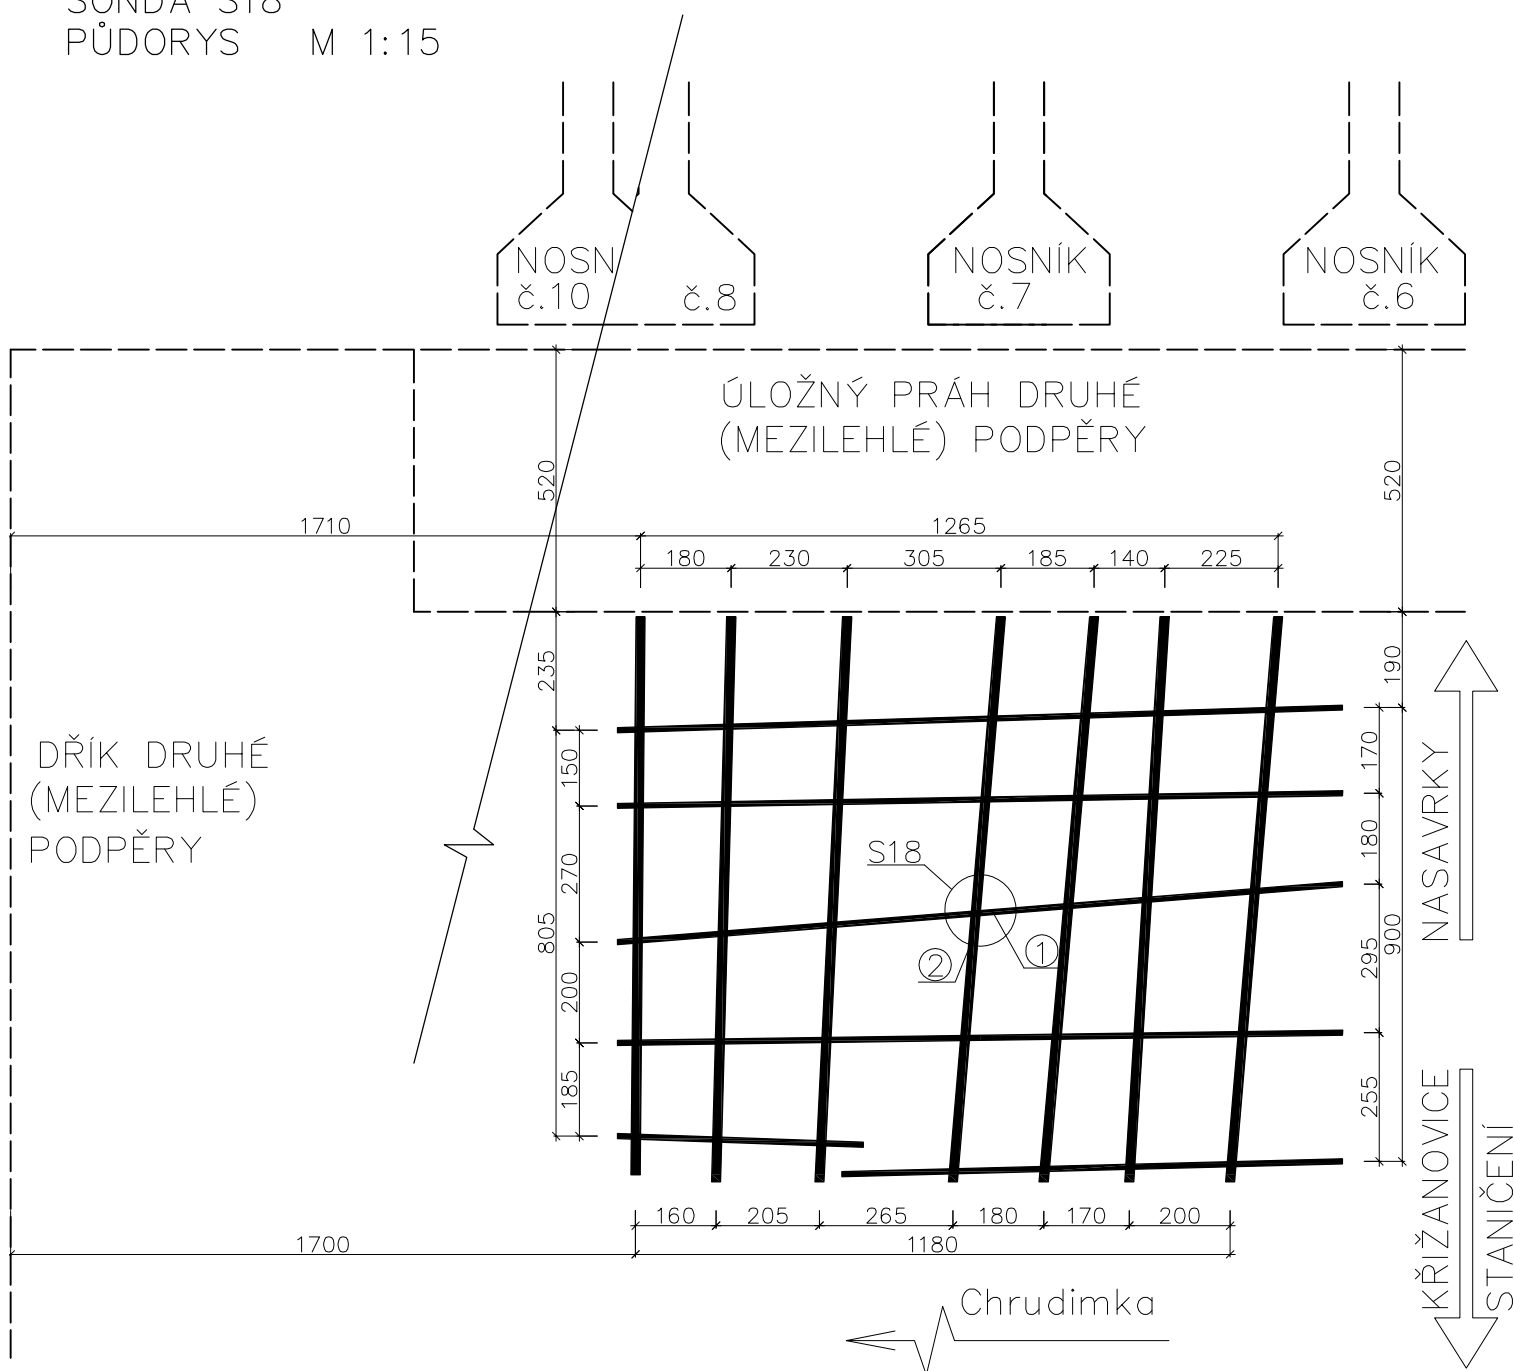
- ① Horizontální (vodorovná) výztuž není rovnoběžná. V sondě S18 je kruhového průřezu $\varnothing 10$ mm, na povrchu hladká. Krytí výztuže v sondě je 4 mm. Vzdálenost výztužných vložek po výšce je $150 \div 295$ mm, průměrně po 213 mm. Výztuž s minimálním nebo nulovým krytím je korodovaná, bez oslabení.
- ② Vertikální (svislá) výztuž není rovnoběžná. V sondě S18 je kruhového průřezu $\varnothing 18$ mm, na povrchu hladká. Krytí výztuže v sondě je 24 mm. Vzdálenost výztužných vložek je $140 \div 305$ mm, průměrně po 204 mm. Výztuž s nízkým krytím je lehce korodovaná, bez oslabení.
- Obnažené křížení výztuže v sondě není vázáno.

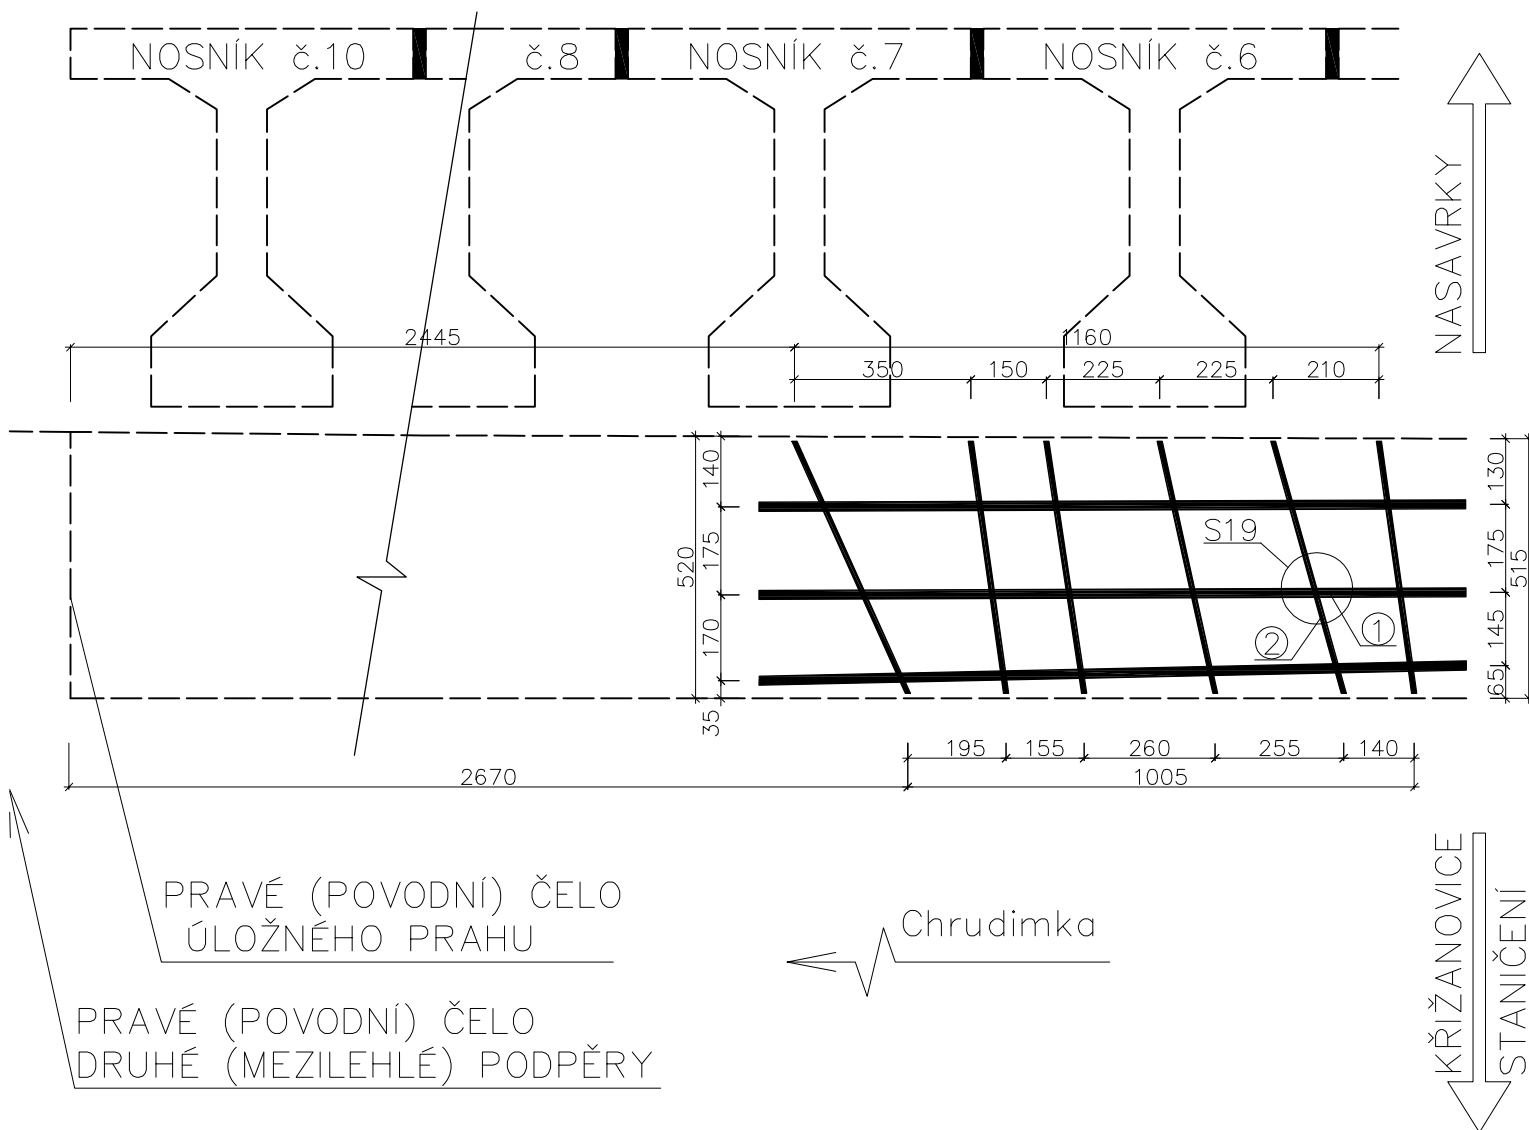
- ① Horizontální (vodorovná) výztuž není rovnoběžná. V sondě S19 je kruhového průřezu $\varnothing 18$ mm, na povrchu hladká. Krytí výztuže v sondě je 60 mm. Vzdálenost výztužných vložek po výšce je $145 \div 175$ mm, průměrně po 166 mm. Výztuž je bez koroze.
- ② Vertikální (svislá) výztuž (třmínky) není rovnoběžná. V sondě S19 je kruhového průřezu $\varnothing 10$ mm, na povrchu hladká. Krytí výztuže v sondě je 45 mm. Vzdálenost výztužných vložek je $140 \div 350$ mm, průměrně po 217 mm. Výztuž je bez koroze.
