Průzkum konstrukce vozovky
Silnice III/33742 Podhradí

Srpen 2019

Druh průzkumu: Stanovení skladby konstrukce vozovky

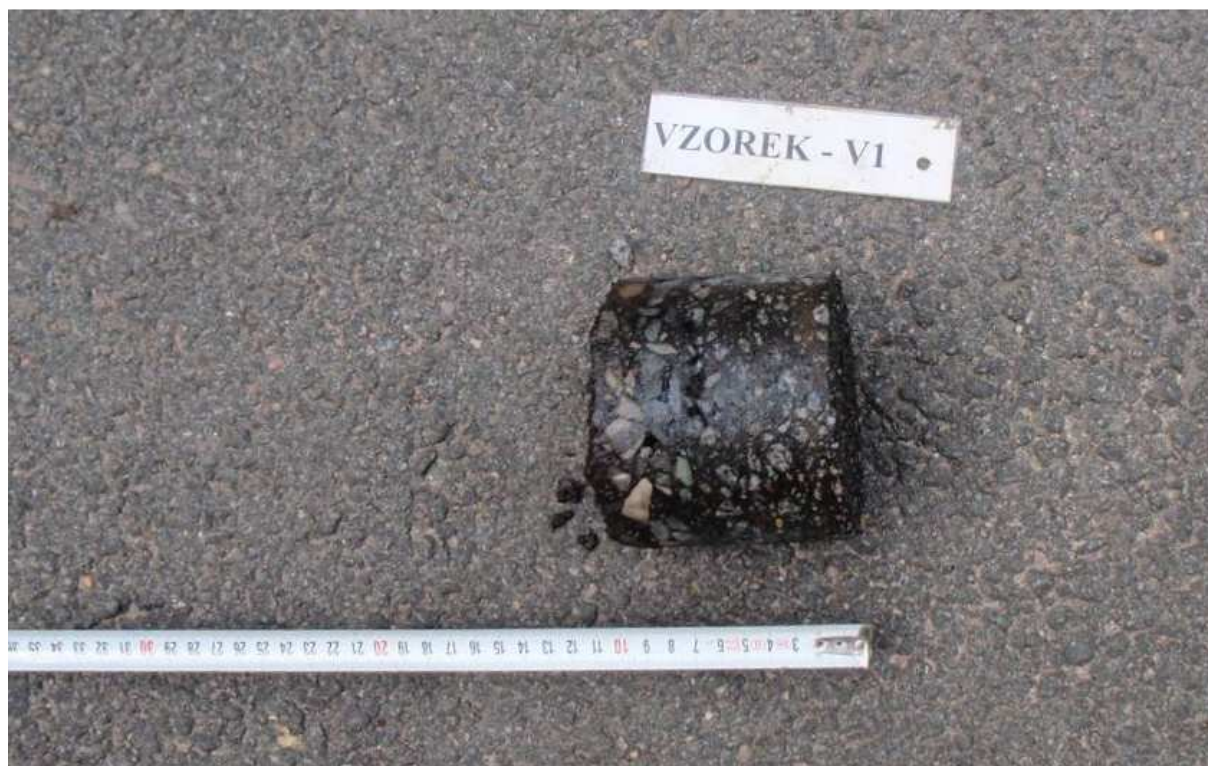
Popis polohy vývrtu: Silnice III/33742 Podhradí
levý jízdní pruh vozovky (směr Starý Dvůr)
km 0,197 00
0,20 m od hrany žlabu vlevo

Konstrukce vozovky:	60 mm	ACO 11	Asfaltový beton pro obrusné vrstvy
	50 mm	ACL 16	Asfaltový beton pro ložní vrstvy

Odvrtaná tloušťka
konstrukce vozovky: 110 mm

Obr. 1 - Jádro vývrtu Vzorek – V1 (in situ).

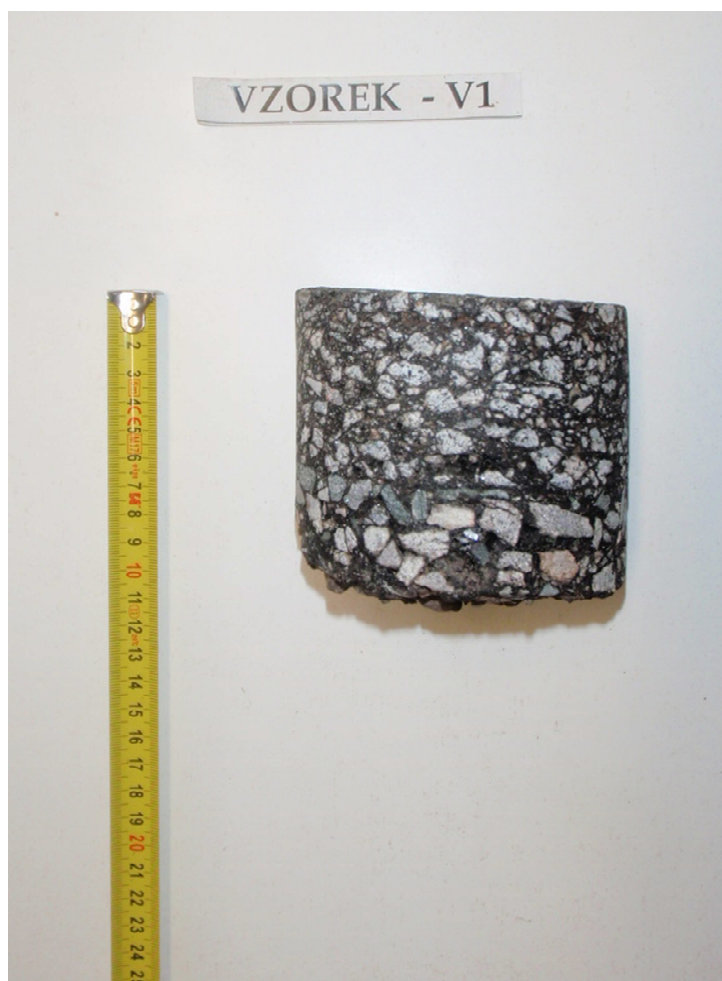
Obr. 2 - Jádro vývrtu Vzorek – V1 (laboratoř).

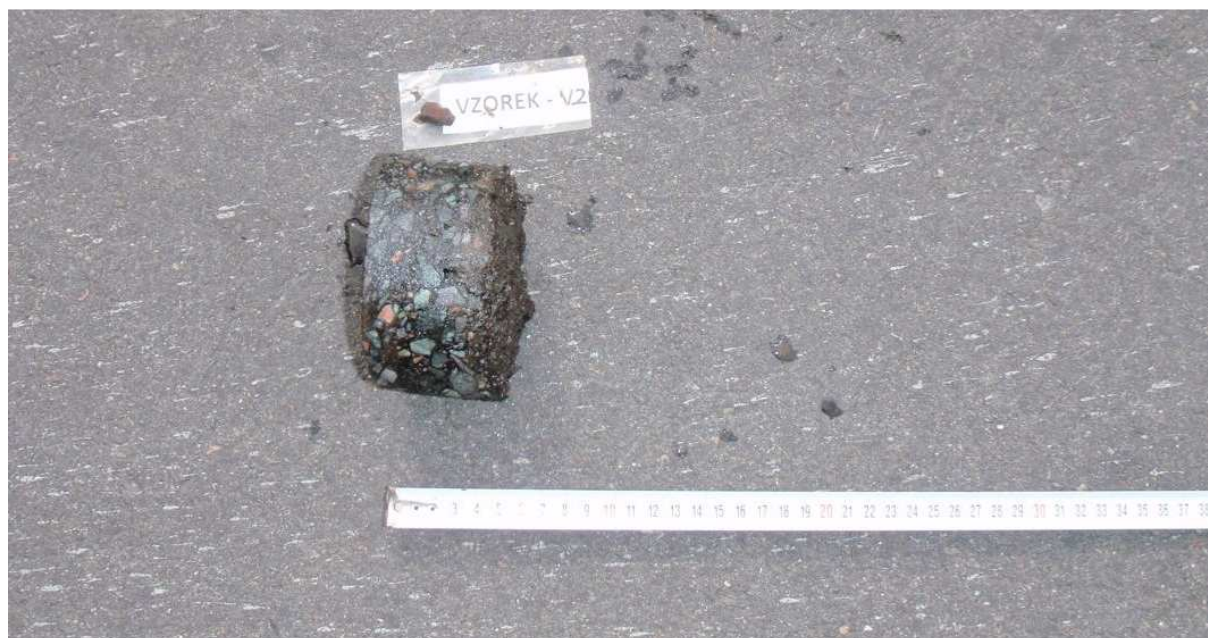
Popis polohy vývrtu: Silnice III/33742 Podhradí
pravý jízdní pruh vozovky (směr Starý Dvůr)
km 0,667 00
1,10 m od zpevněné hrany vozovky vpravo

Konstrukce vozovky:	30 mm	ACO 11	Asfaltový beton pro obrusné vrstvy
	40 mm	ACL 16	Asfaltový beton pro ložní vrstvy

Odvrtaná tloušťka
konstrukce vozovky: 70 mm

Obr. 3 - Jádro vývrtu Vzorek – V2 (in situ).

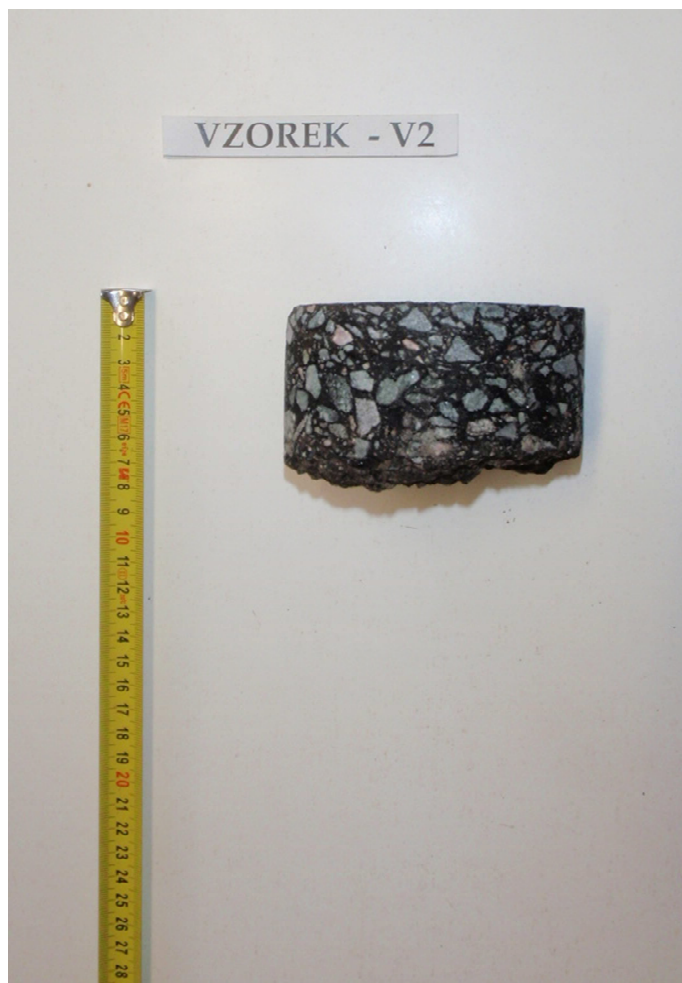
Obr. 4 - Jádru vývrtu Vzorek – V2 (laboratoř).
