Správa a údržba silnic Pardubického kraje

## OZNÁMENÍ HAVARIJNÍ SITUACE

### LOKALITA : III/3123 BRANDÝS NAD ORLICÍ – PERNÁ – SKALNÍ SVAH V KM 2,992 – 3,142

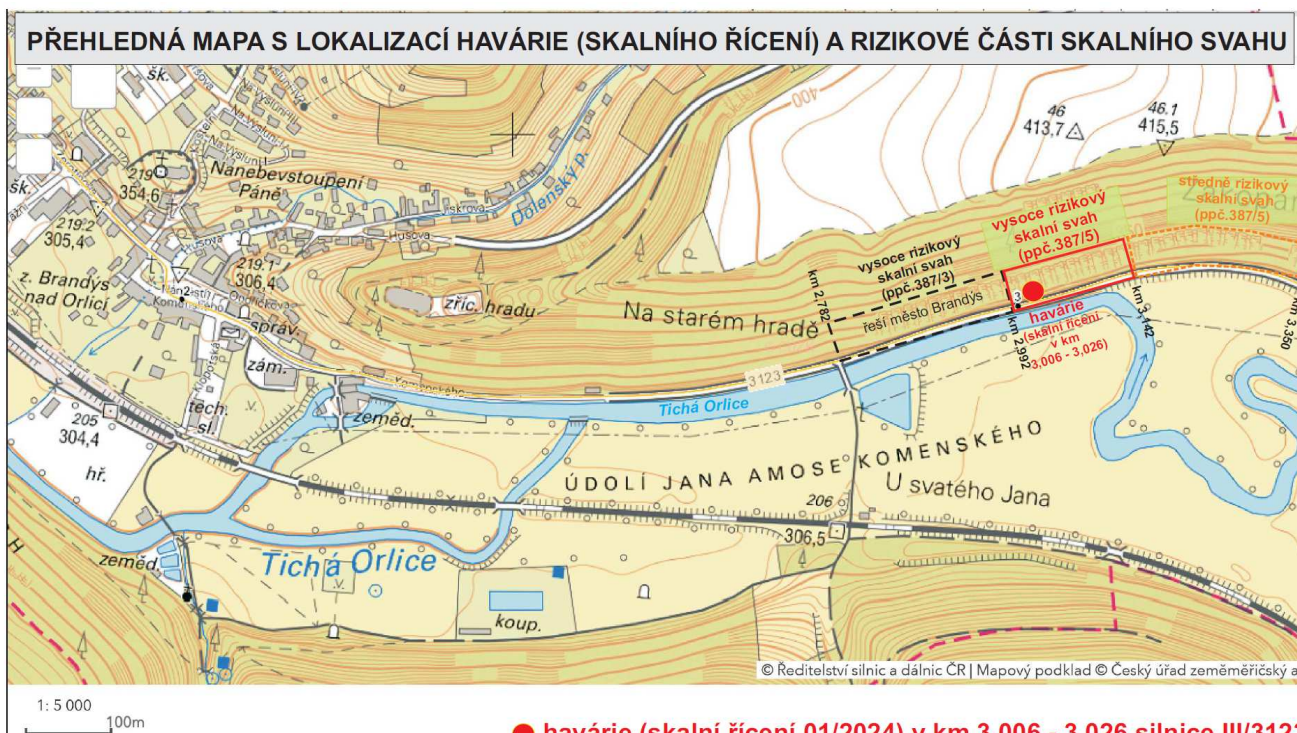
Příloha 1

● havárie (skalní říčení 01/2024) v km 3,006 - 3,026 silnice III/3123

III/3123 Brandýs nad Orlicí - Perná  
nestabilní skalní svah nad silnicí mezi km cca 2,780 - 3,350

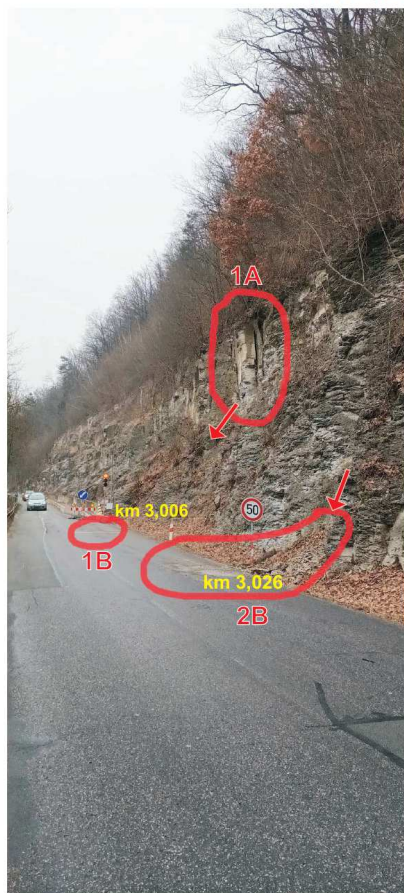
km 3,006/3,026

Před několika dny, v období od 09.01. do 15.01.2024, došlo po předchozích vydatných deštích a následných mrazech k samovolnému balvanito-kamenitému **skalnímu řícení o objemu jednotek m<sup>3</sup>**. Skalní fragmenty se zřítily až do vozovky z několika míst **v úseku km 3,006 – 3,026** (viz foto v příloze 2). Situaci lze jednoznačně klasifikovat jako **havárii**.

*Pozn.: Skalní řícení je lokalizováno v místě, kde nejsou v patě svahu ochranná betonová svodidla.*

1. **Ohrožený prostor silnice III/3123 od km 2,782 (pravá odbočka na ocelový příhradový most přes T.Orlici) do km 3,350 (levá odbočka na lesní cestu) uzavřít pro provoz všech vozidel !**
2. Urychleně připravit geologickou dokumentaci a případné další účelové dokumentace pro **odstranění největších rizik** plynoucích z nestability skalního svahu pro silniční komunikaci.
3. **Postupovat etapově** od provizorních opatření až po celkovou systémovou stabilizaci skalního svahu.
4. Pokud možno **spojit provizorní opatření** s připravovanou stabilizační akcí v km 2,782 – 2,992 (město Brandýs) a zároveň spojit **s kácením a likvidací rizikových stromů**.
