**Průzkum konstrukce a podloží vozovky**  
**Stanovení polycyklických aromatických uhlovodíků**  
**Silnice II/356 Radim – Luže**

**Prosinec 2020 / Leden 2021**

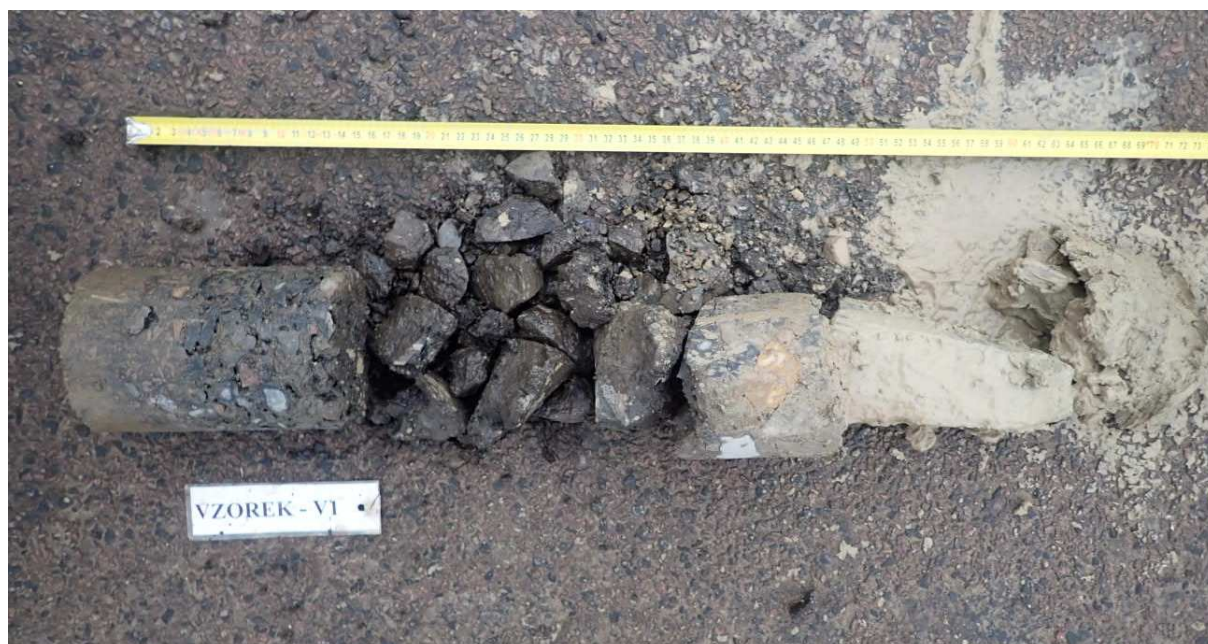
*Obr. 1 - Jádro vývrtu Vzorek – V1 (in situ).*

Konstrukce vozovky:	65 mm	ACO 8	Asfaltový beton pro obrusné vrstvy
	90 mm	ACP 22	Asfaltový beton pro podkladní vrstvy
	50 mm	PM	Penetrační makadam (rozpadlý)
	95 mm	Š	Štěrka (frakce 0/63, velmi zahliněno)
	180 mm	ŠT	Štět

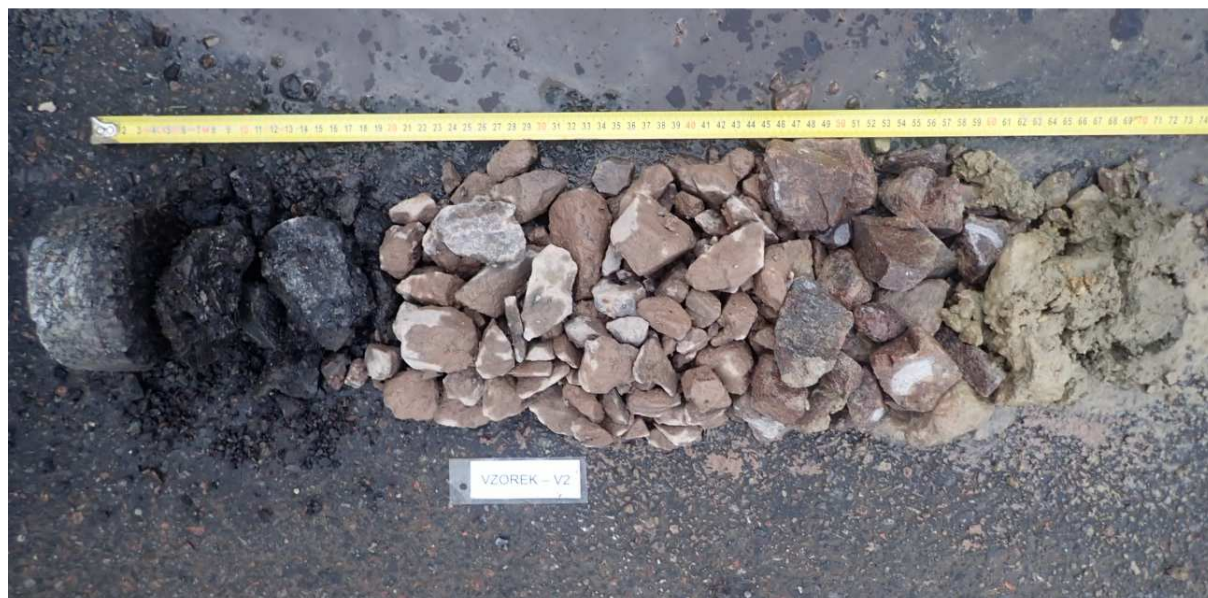
*Obr. 3 - Jádro vývrtu Vzorek – V2 (in situ).*

Konstrukce vozovky:	50 mm	ACO 8	Asfaltový beton pro obrusné vrstvy
	80 mm	PM	Penetrační makadam (rozpadlý)
	540 mm	Š	Štěrk (frakce 0/63)

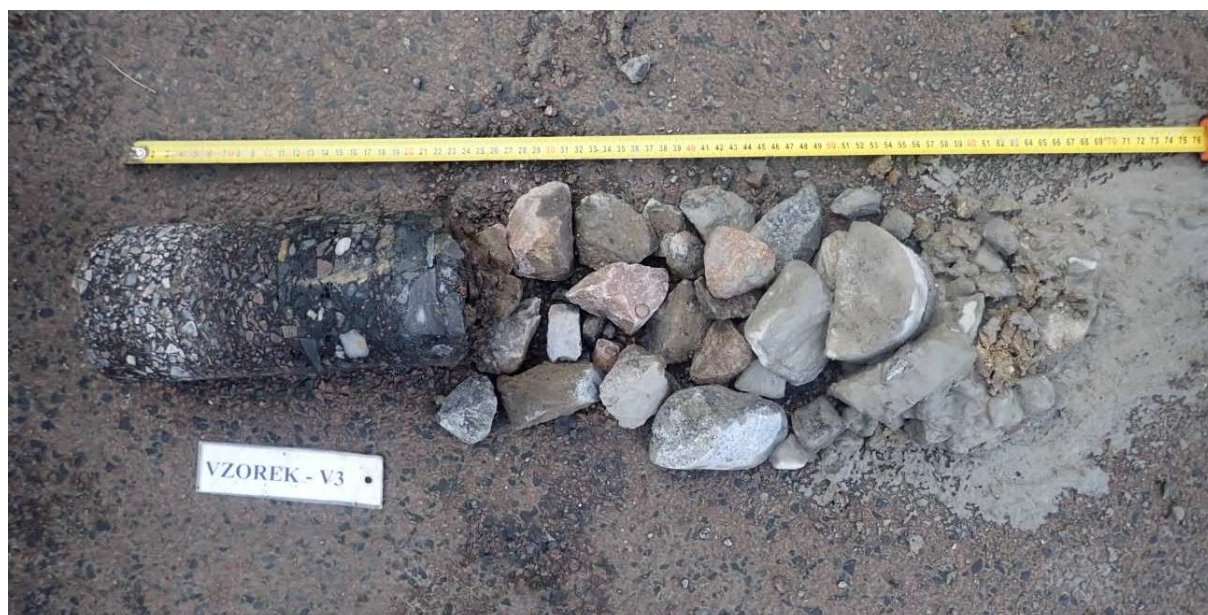
*Obr. 5 - Jádru vývrtu Vzorek – V3 (in situ).*

Konstrukce vozovky:	60 mm	ACO 11	Asfaltový beton pro obrusné vrstvy
	65 mm	ACO 8	Asfaltový beton pro obrusné vrstvy
	140 mm	PM	Penetrační makadam
	255 mm	Š	Štěrk (frakce 0/63)
	80 mm	ŠT	Štět

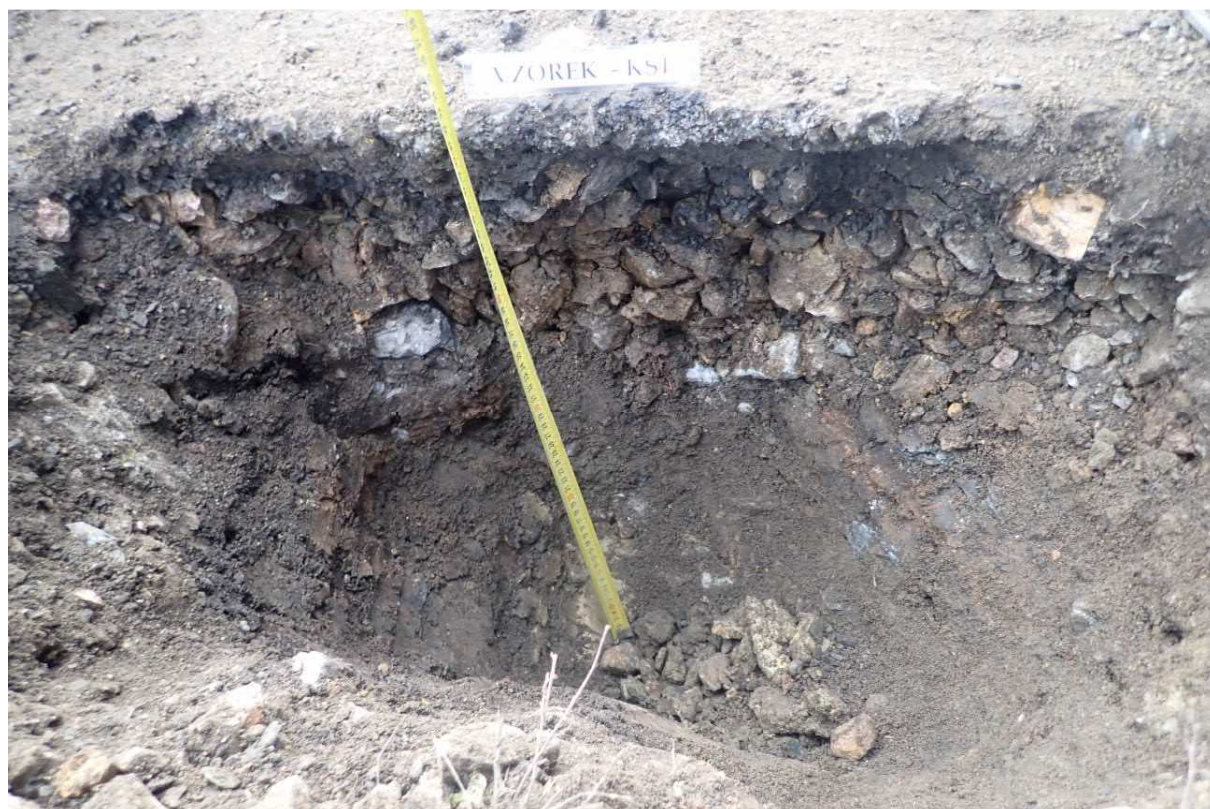
**Fotodokumentace Vzorku – KS1:***Obr. 7 – Kopaná sonda Vzorek – KS1 (in situ).*

Konstrukce vozovky:	65 mm	ACO 8	Asfaltový beton pro obrusné vrstvy
	90 mm	ACP 22	Asfaltový beton pro podkladní vrstvy
	50 mm	PM	Penetrační makadam (rozpadlý)
	315 mm	Š	Štěrka (frakce 0/63, velmi zahliněno)

Podloží vozovky: Písčitý jíl (F4 CS)

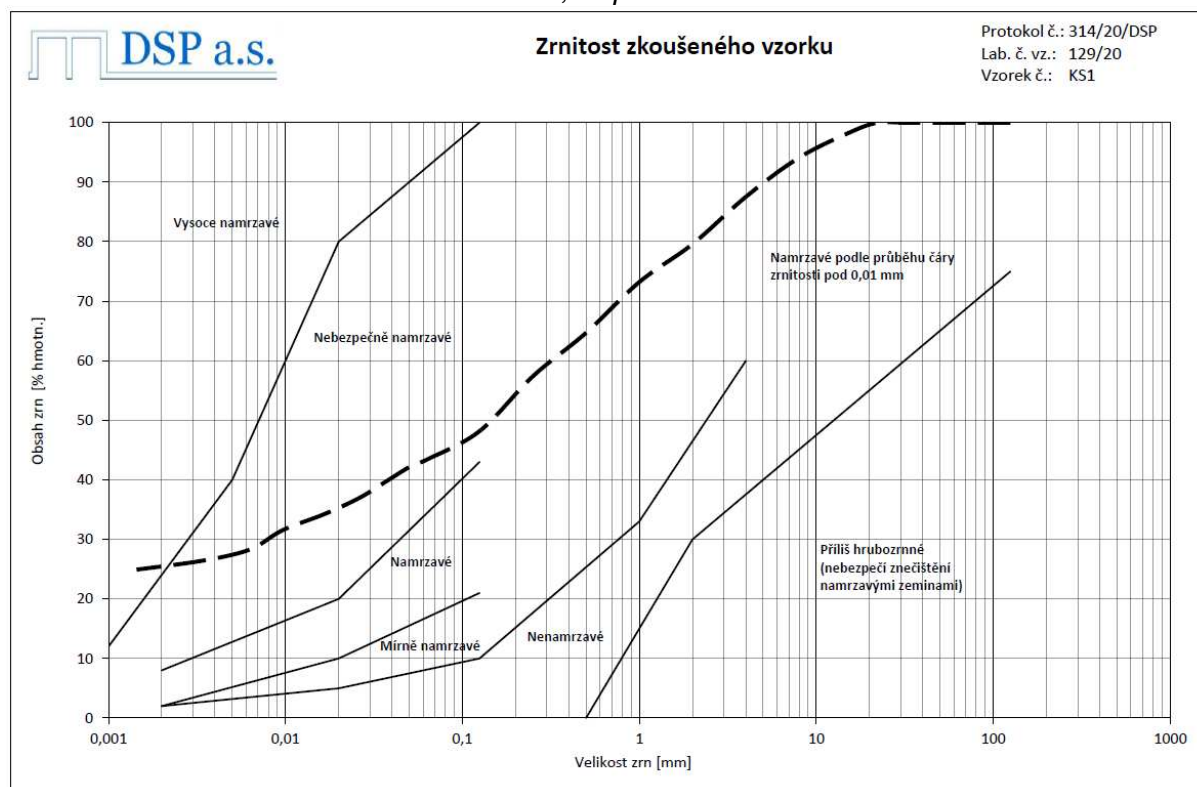
Graf 1 – Křivka zrnitosti, Kopaná sonda Vzorek – KS1.

- Ze stanovení zrnitosti odebraných vzorků zemin podloží lze konstatovat, že se jedná o **nebezpečně až vysoce namrzavé zeminy**. Tyto zeminy jsou **podmínečně vhodné do podloží a aktivní zóny vozovky**.

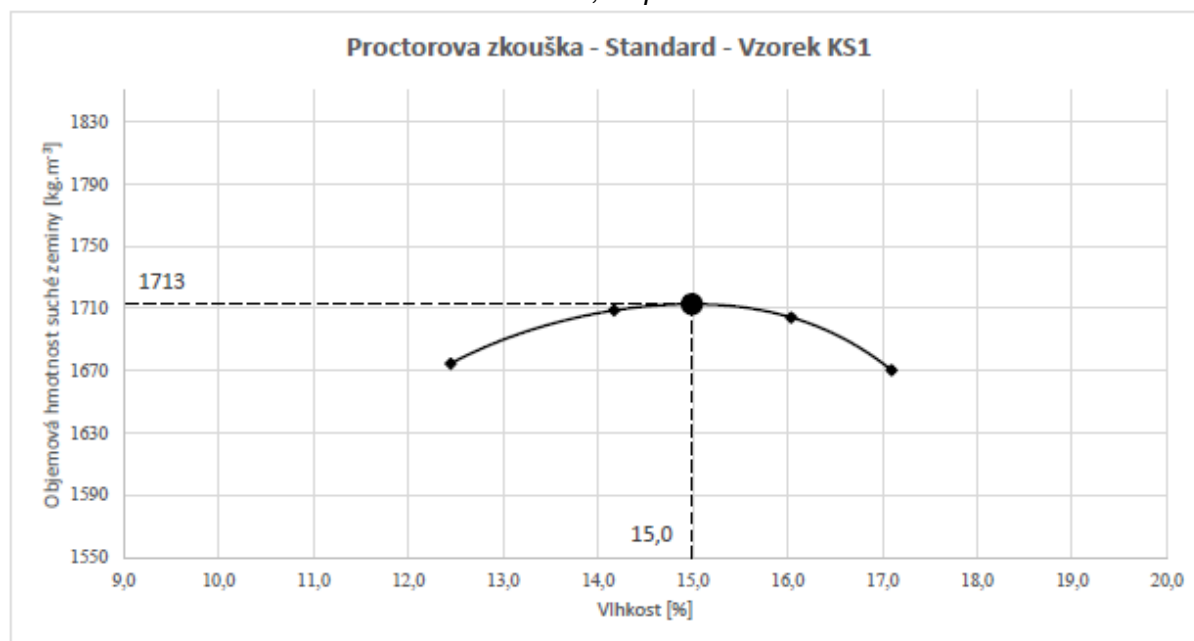
Graf 2 – Proctorova zkouška, Kopaná sonda Vzorek – KS1.

Maximální objemová hmotnost $\rho_{dmax}$ :	1713	[kg.m <sup>-3</sup> ]
Optimální vlhkost $w_{opt}$ :	15,0	%

- Stanovení **optimální vlhkosti při maximální míře zhutnění** bylo provedeno na Vzorku – KS1.
  - Naměřená hodnota optimální vlhkosti u **Vzorku – KS1** byla stanovena **15,0 % při maximální objemové hmotnosti 1713 kg.m<sup>-3</sup>**.

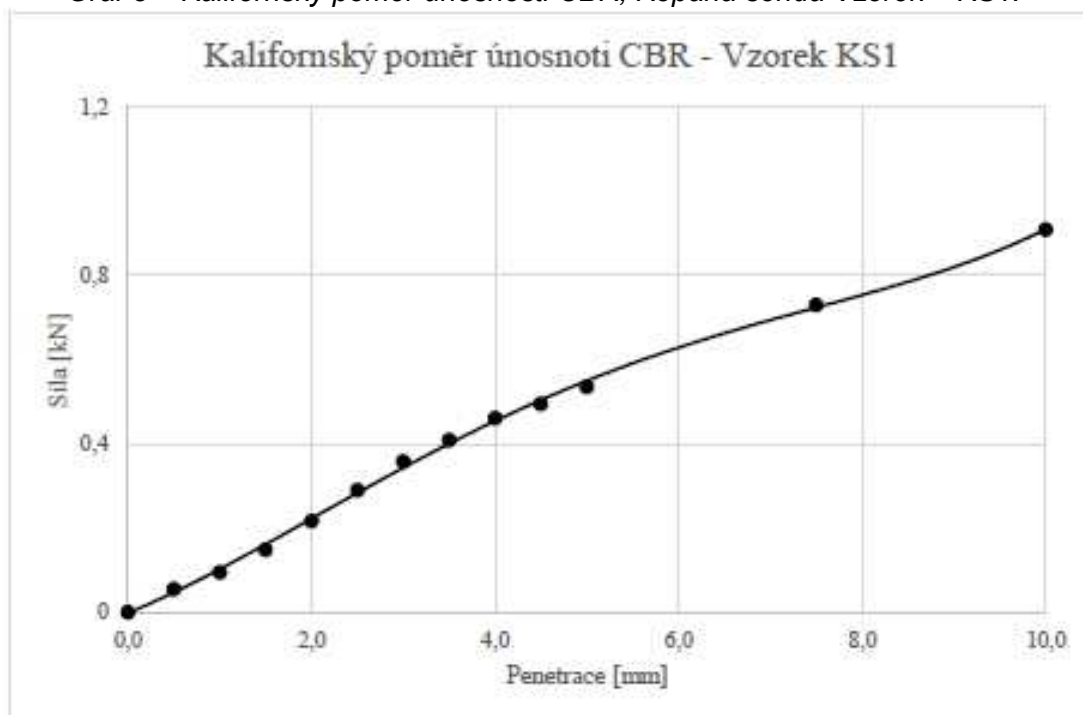
Graf 3 – Kalifornský poměr únosnosti CBR, Kopaná sonda Vzorek – KS1.

Penetrace [mm]	Síla [kN]	Standardní síla [kN]	CBR [%]
2,5	0,290	13,2	2,2
5,0	0,535	20,0	2,7
Hodnota poměru únosnosti CBR <sub>sat,96</sub> =			2,7 [%]

- Stanovení **kalifornského poměru únosnosti CBR** bylo provedeno na Vzorku – KS1.
  - Naměřená hodnota kalifornského poměru únosnosti CBR **Vzorku – KS1** byla **2,7 %**. **Naměřená hodnota kalifornského poměru únosnosti CBR Vzorku – KS1 nesplňuje požadavek na minimální hodnotu poměru únosnosti CBR<sub>min</sub> = 15 %, požadovanou TP 170** Navrhování konstrukcí vozovek, jako minimální hodnotu tohoto poměru únosnosti CBR pro nejméně příznivý případ podloží vozovky typu PIII.

**Dle naměřených hodnot kalifornského poměru únosnosti CBR byl Vzorek – KS1 specifikován jako podloží typu PIII. Vzorek – KS1 nesplňuje požadavek na minimální hodnotu poměru únosnosti CBR<sub>min</sub> = 15 %, z tohoto důvodu jsou tyto zeminy podmínečně nevhodné při použití do aktivní zóny vozovky a je nutné provést jejich úpravu nebo výměnu.**
