**STAVEBNĚHISTORICKÝ PRŮZKUM  
MOSTU EV. Č. 3227-3 ŘEČANY NAD LABEM (PA)**

lokalita: Řečany nad Labem  
kraj : Pardubický kraj  
objekt: most přes Labe evidenční č. 3227-3  
ulice: na komunikaci III/3227  
evid. č. kult. památky: není k. p., je v Krajinné památkové zóně Kladrubske Polabí  
parcela: 712/10, 1029, most bez p. č.  
zadavatel: MDS PROJEKT s.r.o.  
Försterova č.p. 175  
566 01 Vysoké Mýto  
zpracovatelé: MgA. František R. Václavík  
typ SHP: standardní nedestruktivní  
doba zpracování: 9/2017

Stavebně historický průzkum byl zpracován pro společnost MDS s.r.o. v rámci připravovaného projektu rekonstrukce mostu. SHP byl zadán z podnětu orgánů památkové péče jako podklad pro odpovědné rozhodování o budoucí rekonstrukci či přestavbě objektu.

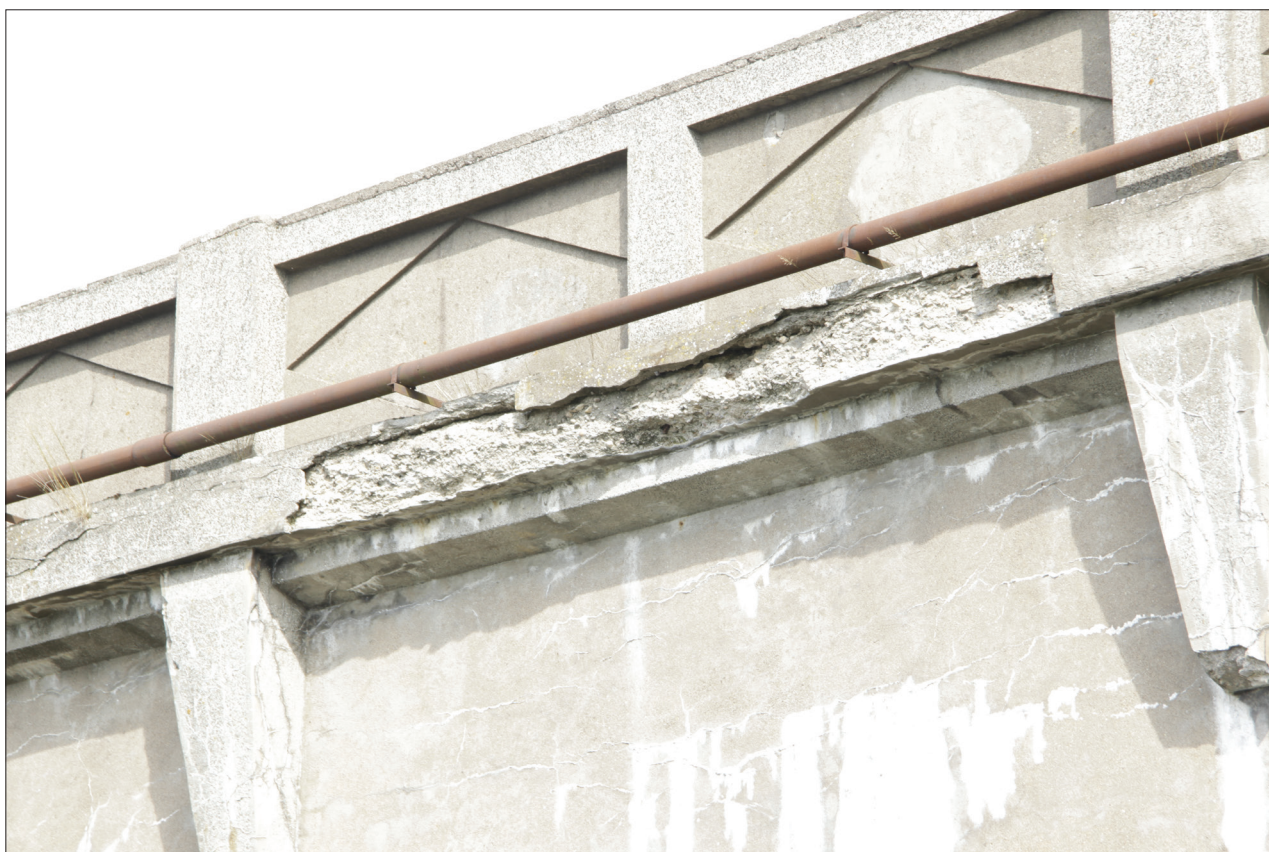
- výrazná degradace betonu a výztuže především u spodní hrany krajních trámů všech polí
- koroze výztuže
- výrazná degradace betonu v místech dilatačních spár v napojení mostních polí
- výrazná degradace konzol v místě dilatačních spár
- výrazná degradace betonu na římse
- plošné popraskání omítky
- zasolení konstrukce v úrovni svršku
- koroze oplechování dilatačních spár
- koroze náložových košů
- nevhodné vedení potrubí

35. Detail degradované nosné konstrukce na povodní straně severního pole

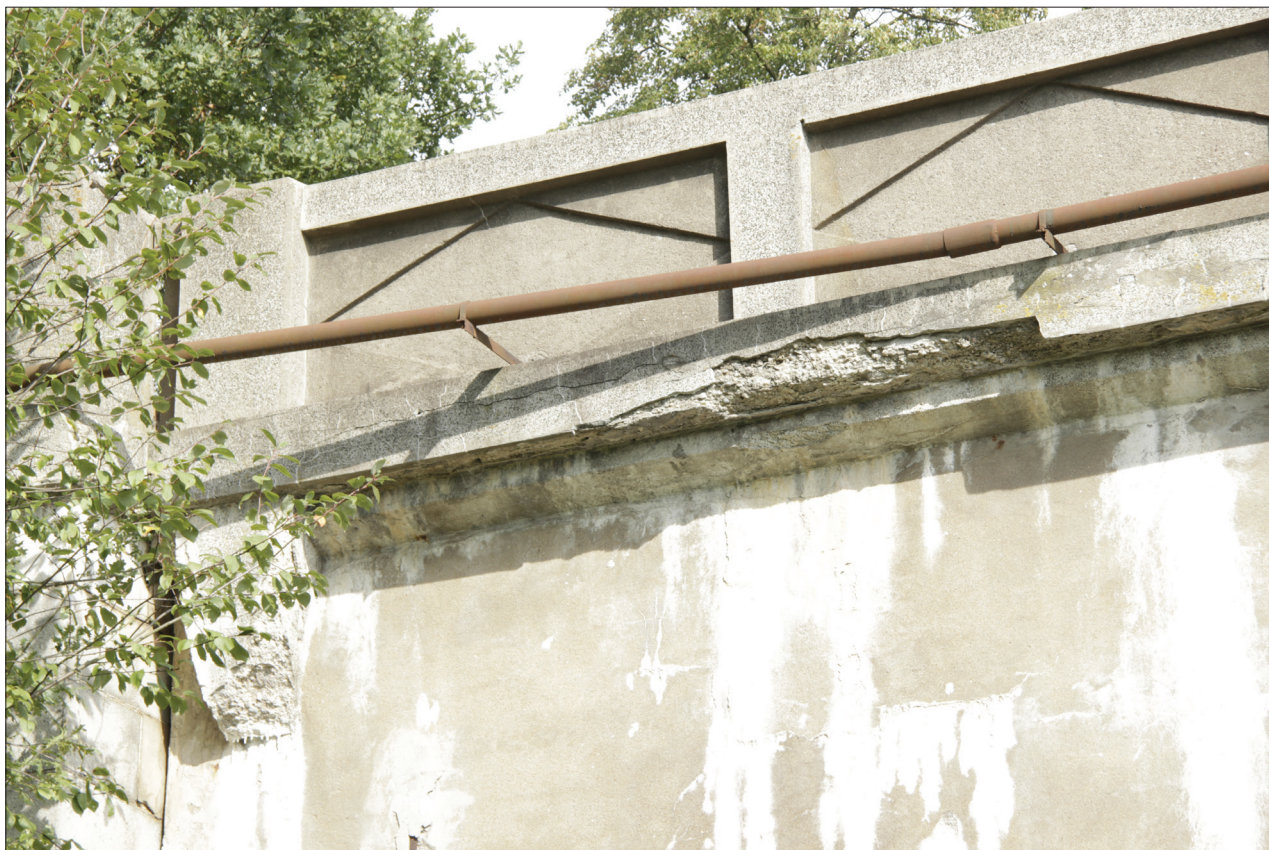
36. Detail degradované nosné konstrukce na povodní straně jižního pole

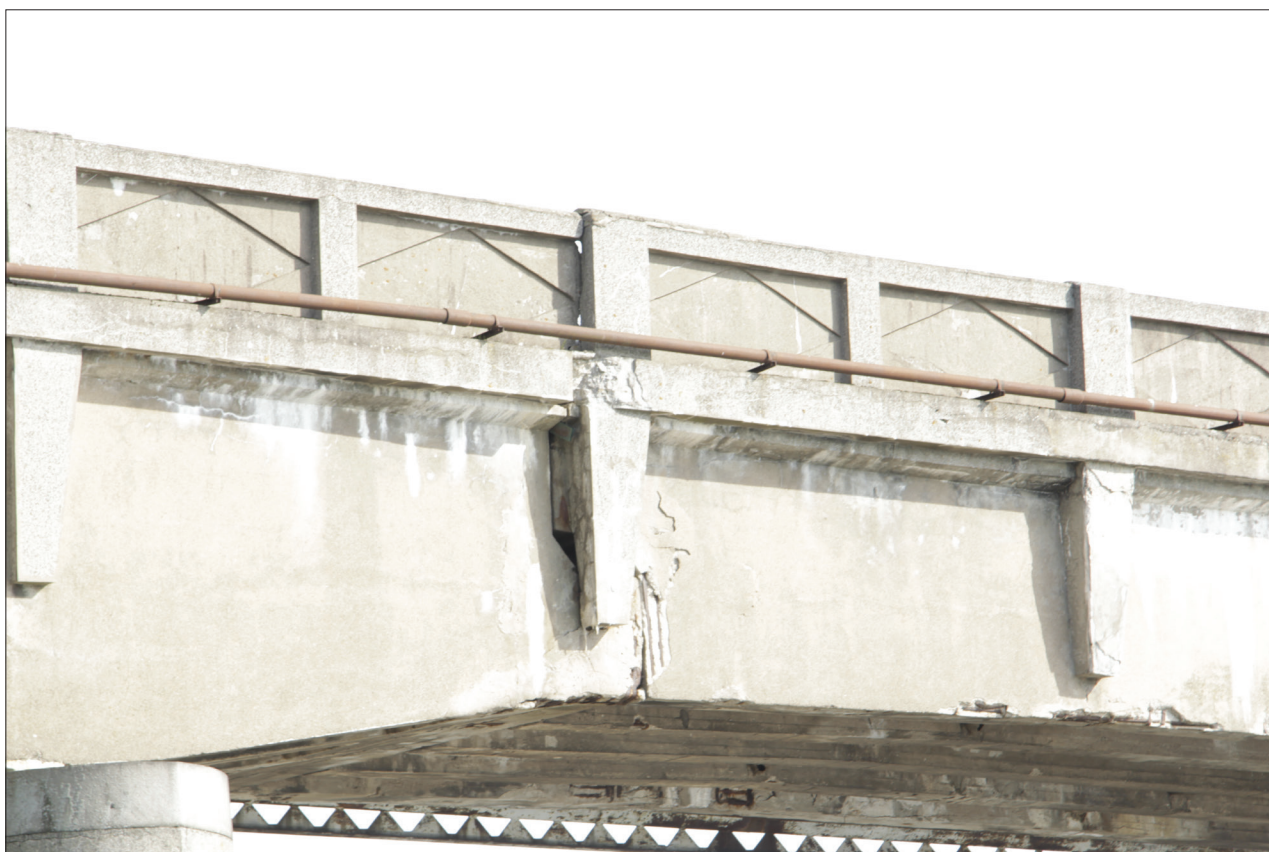
37. Detail degradované římsy a konzoly u západní strany severního pole

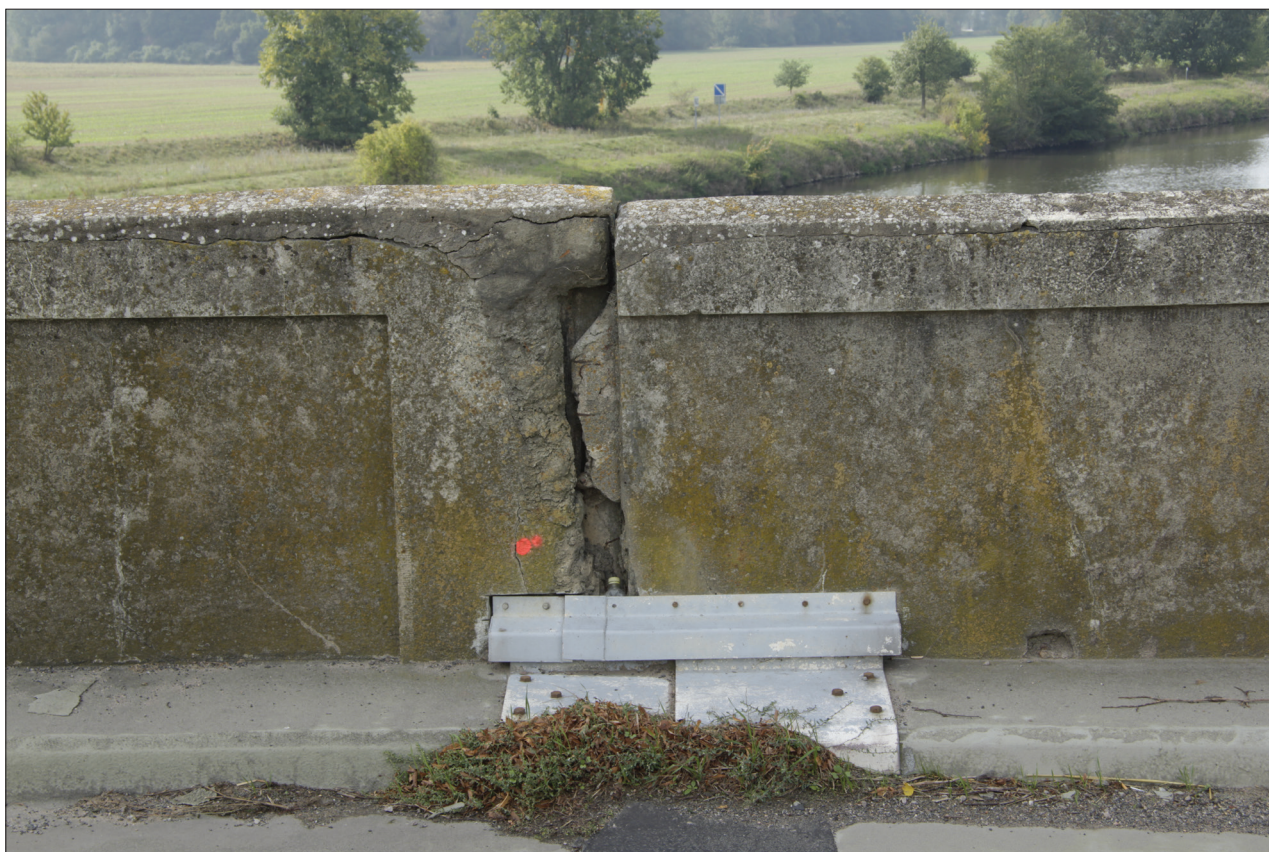
- výrazná degradace až destrukce soklové části všech pylonů
- degradace povrchové vrstvy zábradlí, opad omítky, trhliny v omítkové vrstvě
- výrazná degradace betonu zábradlí v místech dilatačních spár v napojení mostních polí
- rozpad povrchové části madel zábradlí
- koroze obnažených částí výztuže zábradlí
- zasolení, kalcitové výkvěty na vnějších plochách zábradlí
- zelená řasa na vnitřní straně zábradlí

42. Detail degradovaného madla zábradlí na východní straně

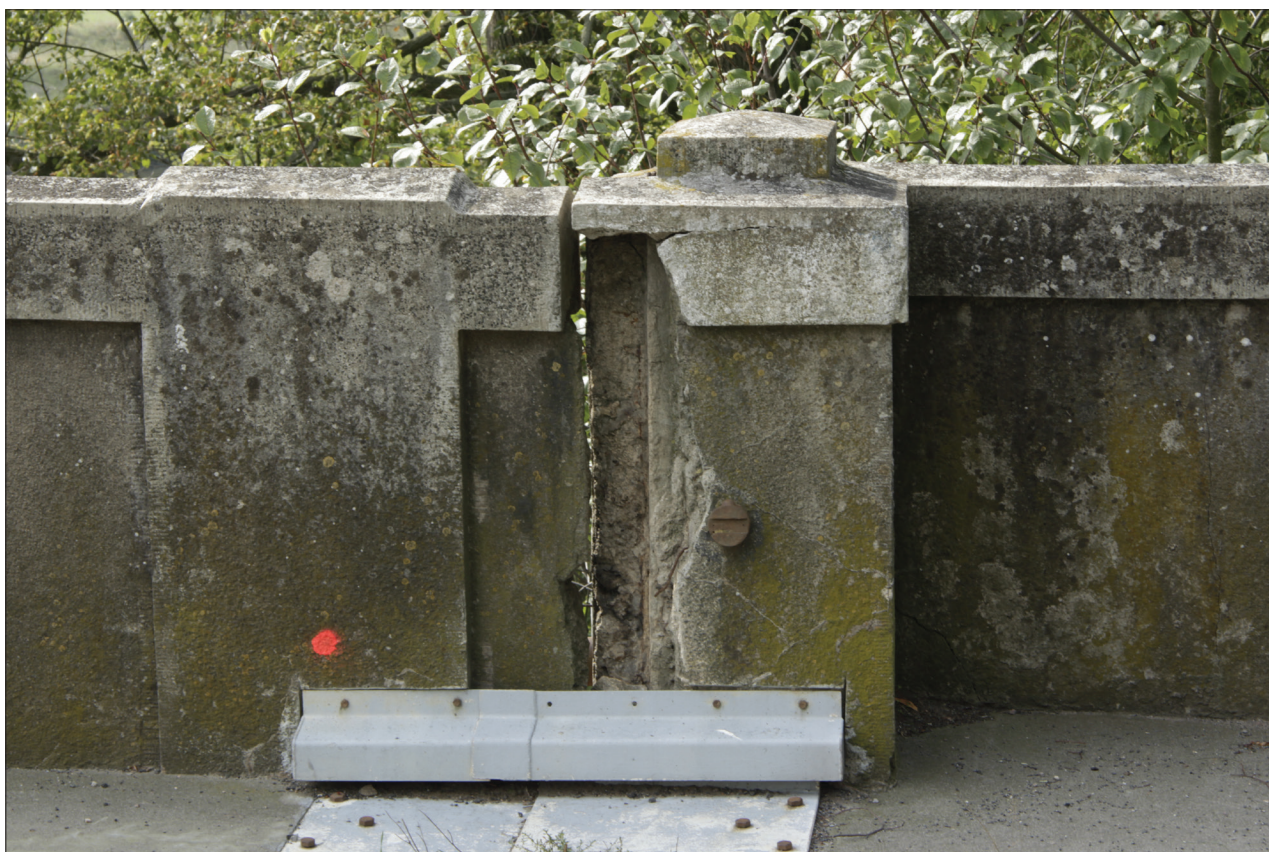
43. Detail rozrušeného povrchu u dilatace severního a středního pole na západní straně
