F.6. DIAGNOSTICKÝ PRŮZKUM

| AKCE: MOST EV. Č. 358-004 PODLAŽICE | | | ARCHIVNÍ ČÍSLO: | 3033 |

ZPRÁVA 2024/033

STAVEBNĚ TECHNICKÝ PRŮZKUM

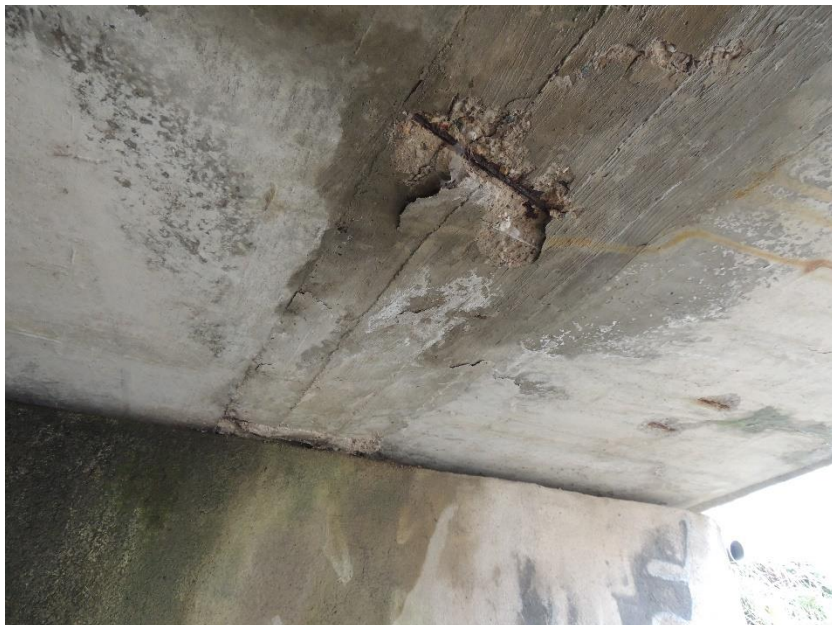
Koroze měkké výztuže zasahuje do hloubky cca 5% z průřezu ocelových prutů.

Pohled na obnaženou korodující výztuž v betonu spáry mezi nosníky

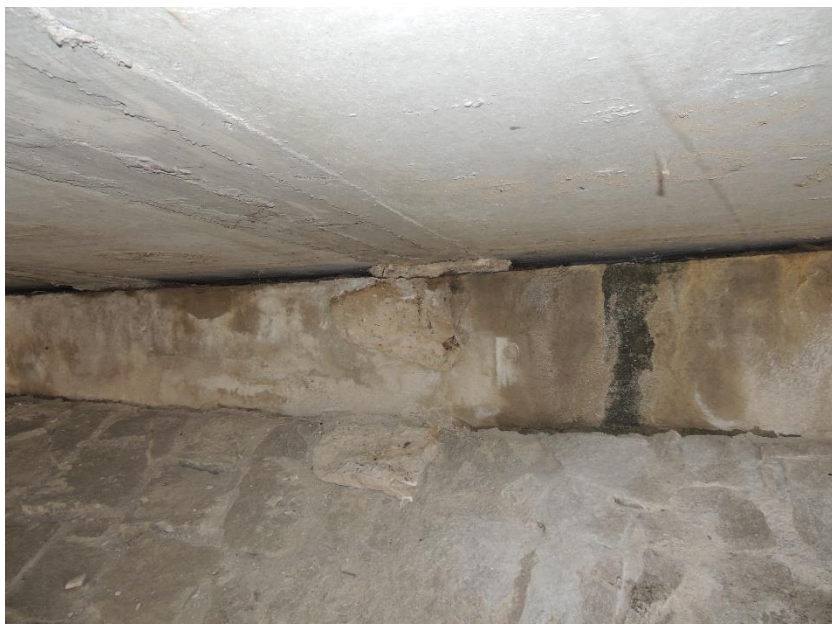
Opěry mostu jsou provedeny prosté monolitické s železobetonovým úložným prahem, který je součástí opěr. Tloušťka opěr nebyla v rámci průzkumných prací zjišťována. Na opěrách jsou na mnoha místech viditelné stopy po zatékání. Povrch betonu lokálně degraduje.

Pohled na delaminovanou krycí vrstvu betonu nad výztuží pravé opěry

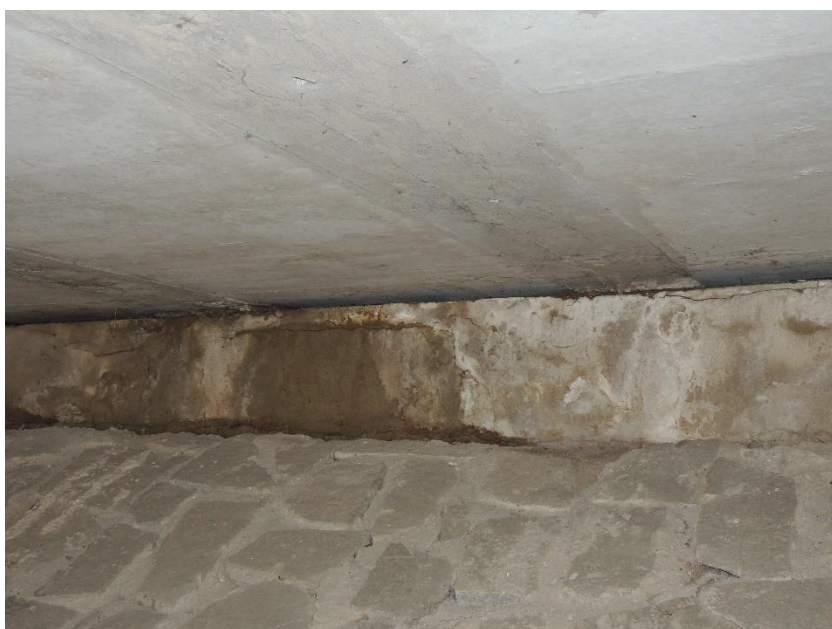
Pohled na stopy po zatékání na povrchu betonu pravé opěry

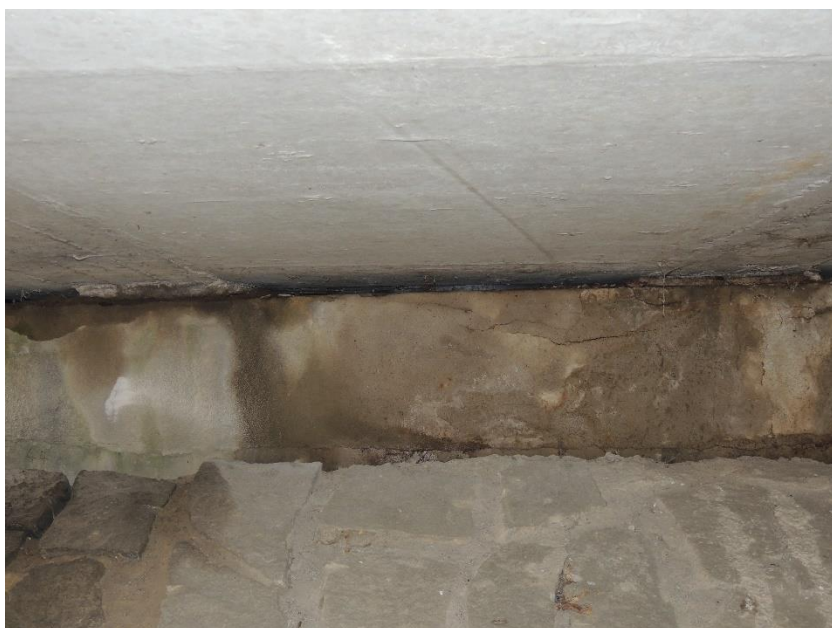
Pohled na stopy po zatékání na povrchu betonu pravé opěry

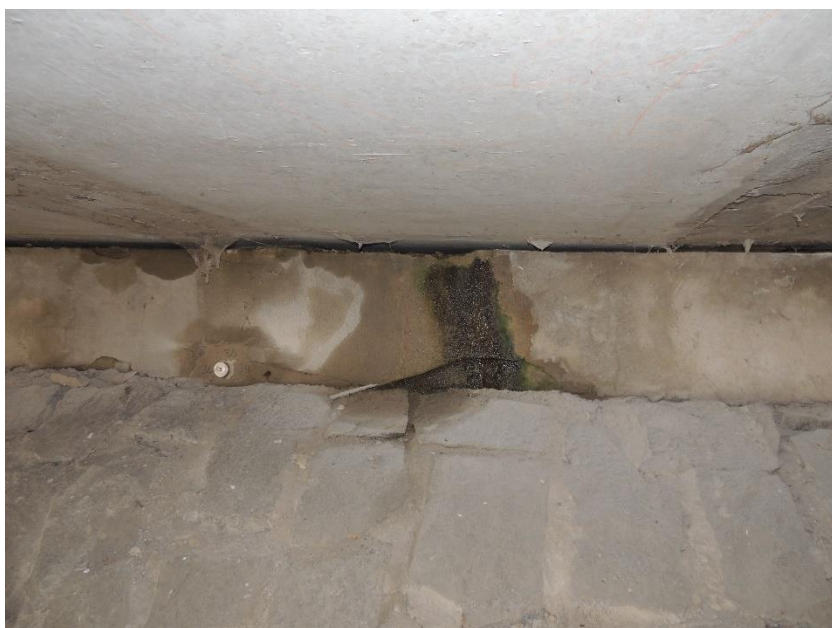
Pohled na stopy po zatékání na povrchu betonu levé opěry

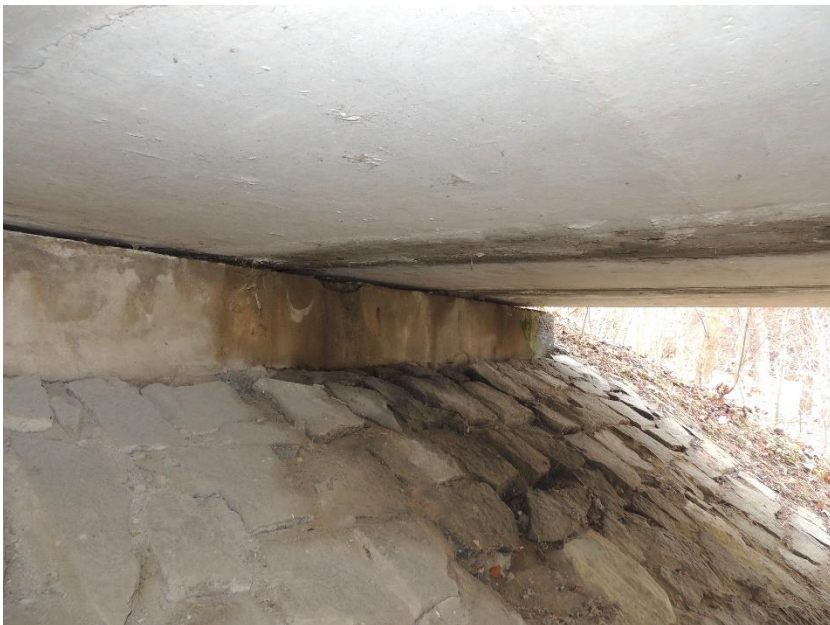
Pohled na stopy po zatékání na povrchu betonu levé opěry

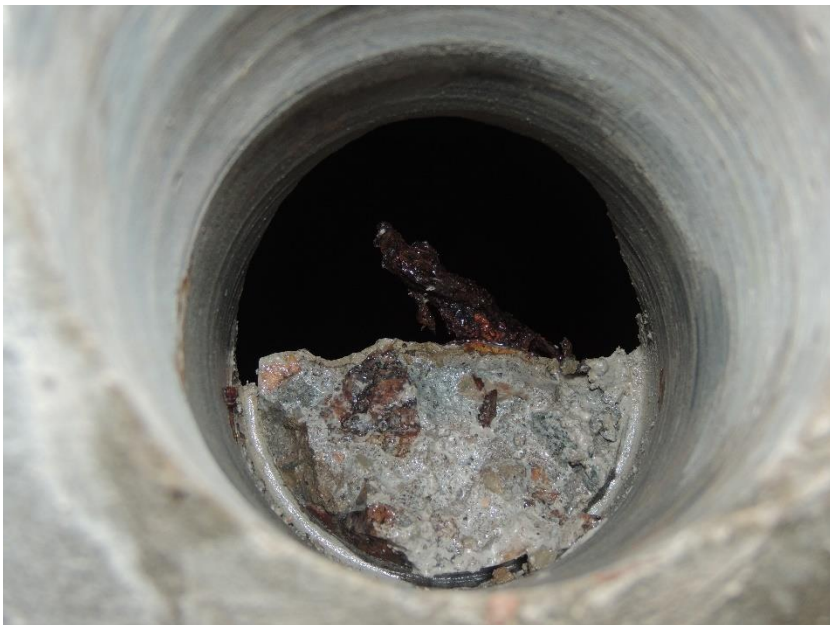
Viditelná korodující výztuž v otvoru po odběru vzorku betonu ze spáry mezi nosníky N1 a N2

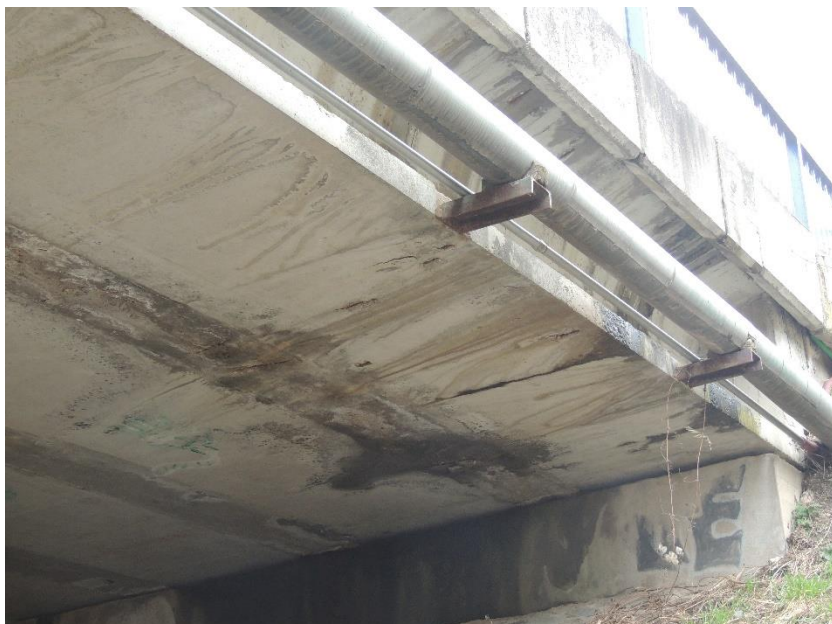
Pohled na stopy po zatékání na podhledu nosné konstrukce mostu

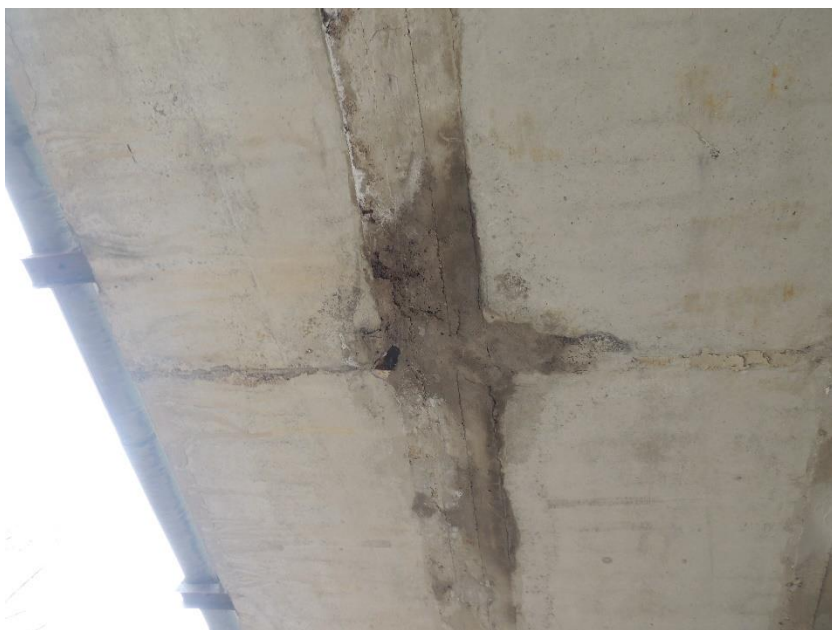
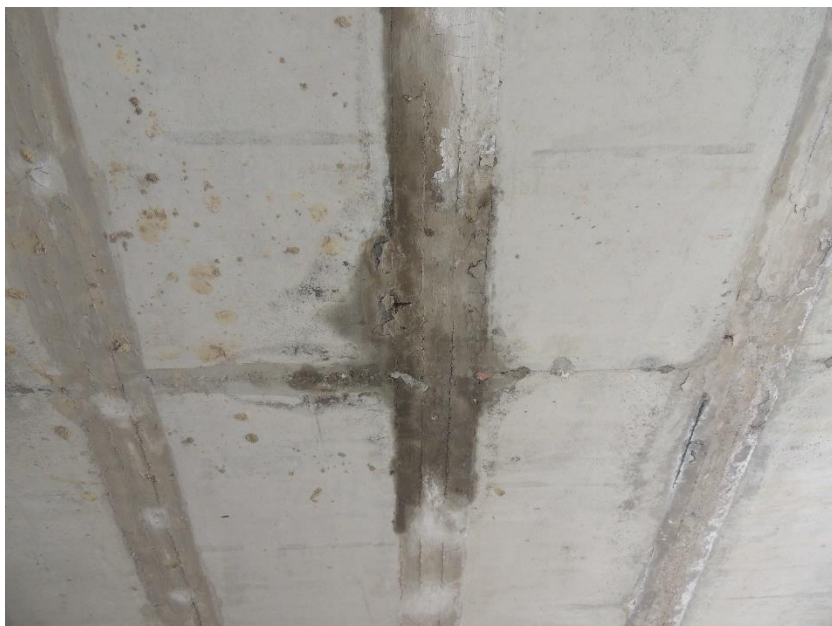
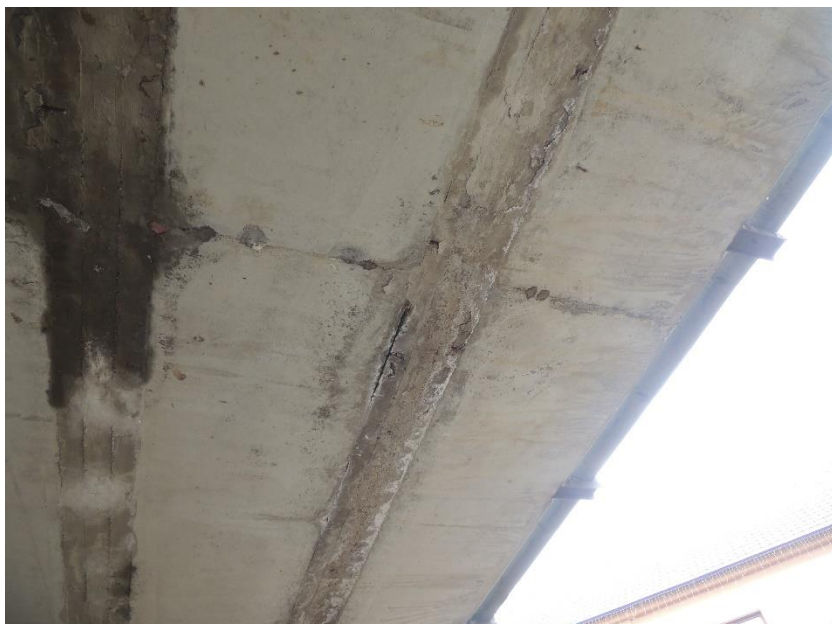
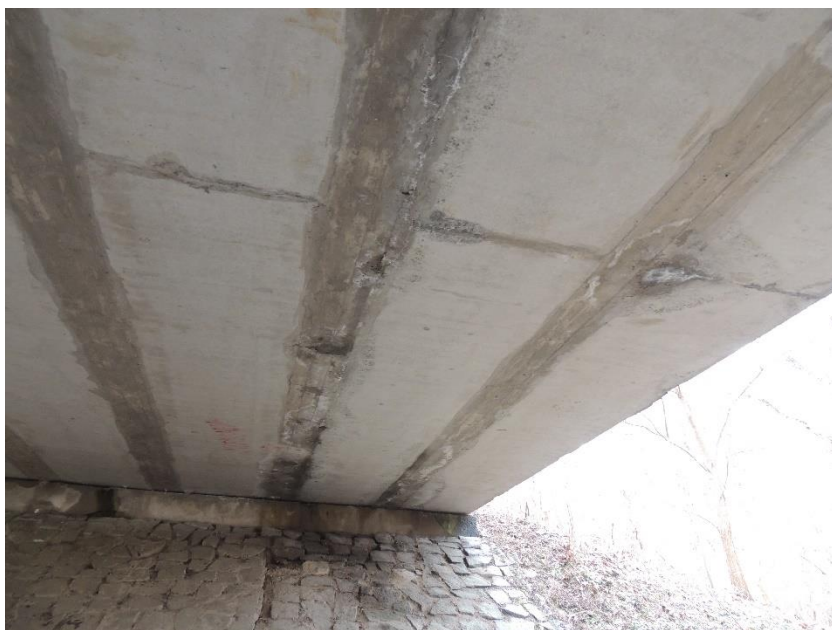
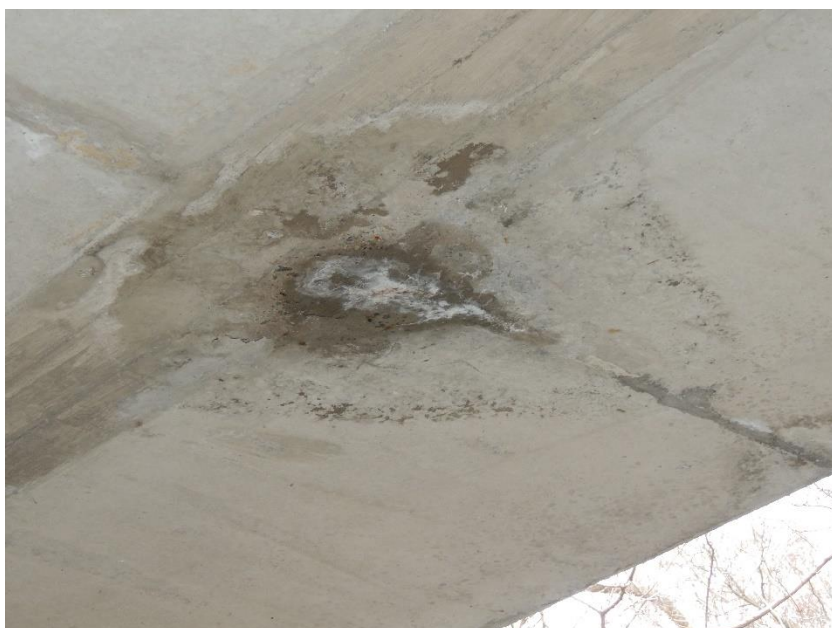
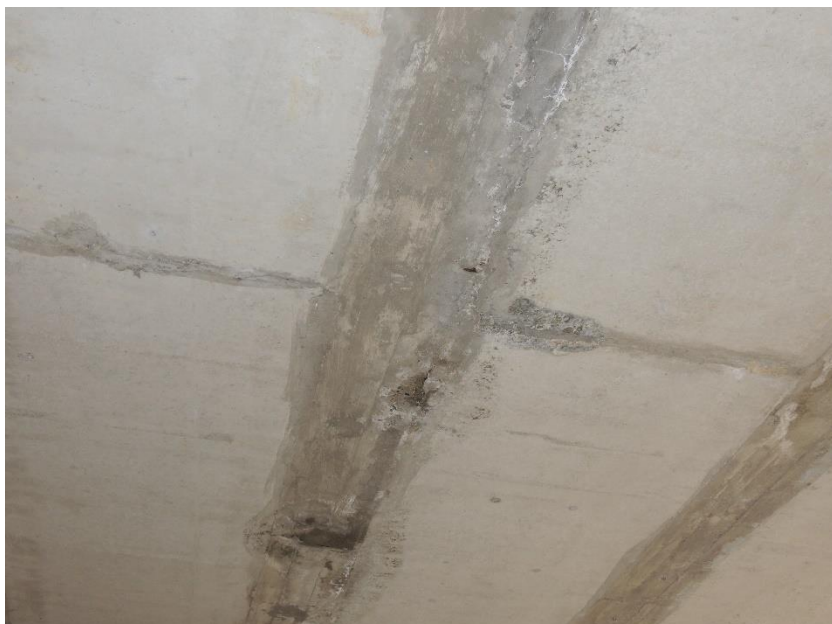
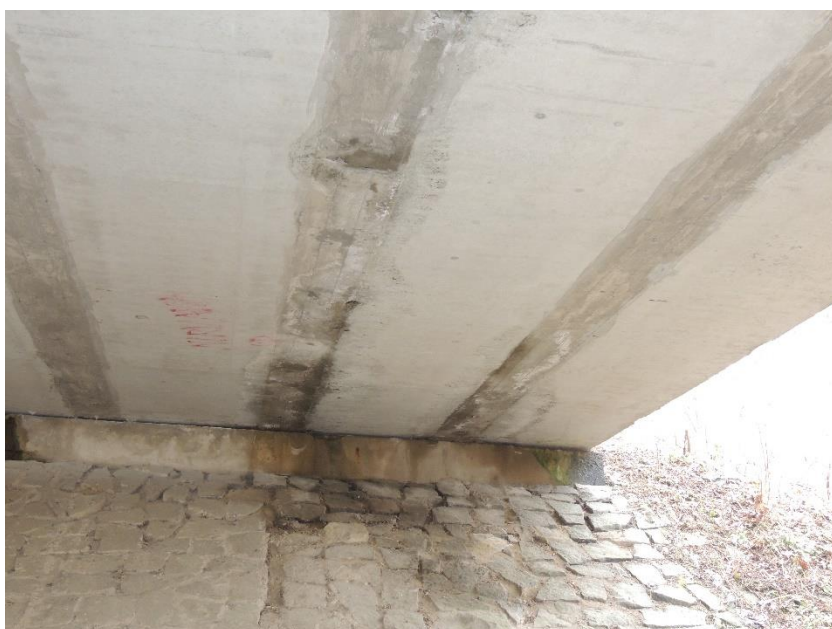
Stopy po zatékání na spodním povrchu betonu spáry mezi nosníky nosné konstrukce

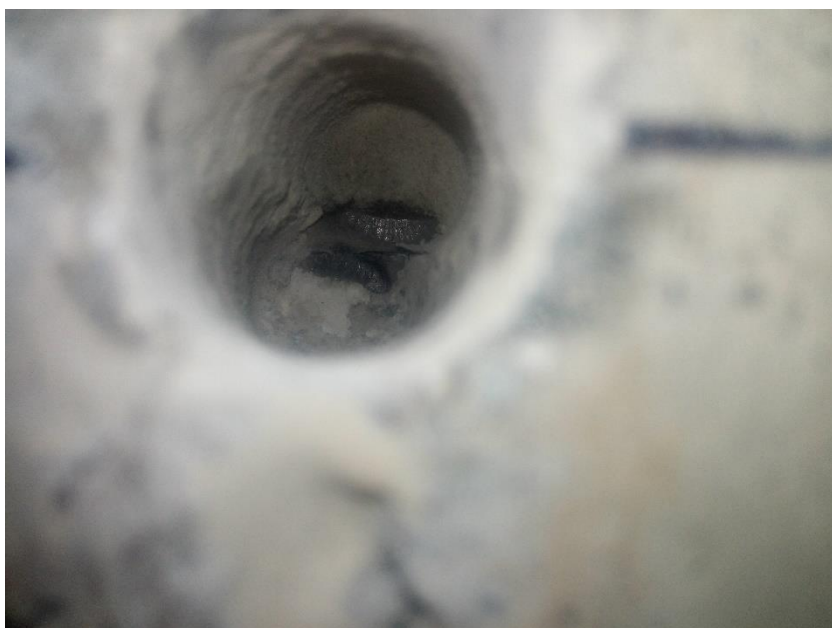
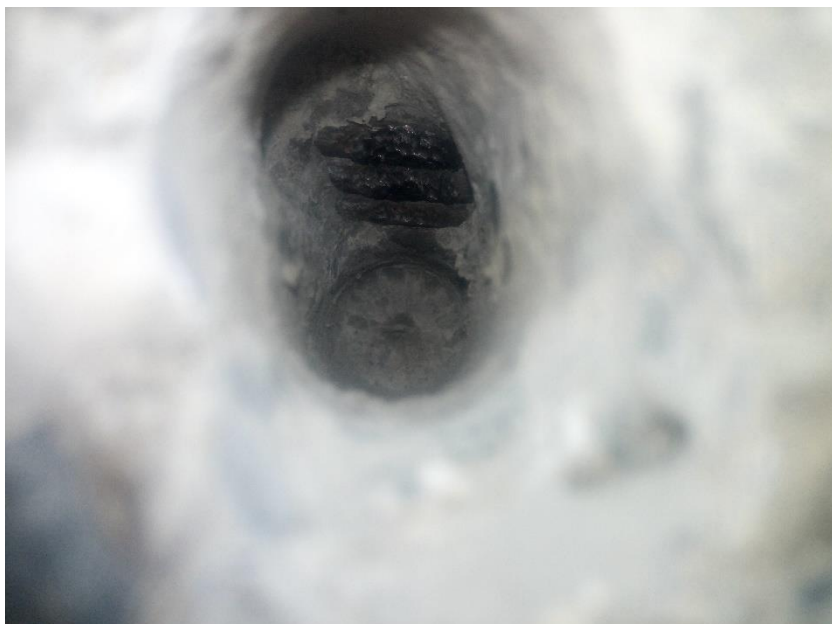
| Označení nosníku | Zjištěný stav předpínací výztuže |
|---|---|
| Nosník N1 | <ul style="list-style-type: none">- přepínací kabel v hloubce 58 mm- plastová chránička- kanálek zainjektovaný- bez koroze |
| Nosník N1 | <ul style="list-style-type: none">- přepínací kabel v hloubce 56 mm- plastová chránička- kanálek zainjektovaný- mírná povrchová koroze |

Pohled do sondy k předpínací výztuži nosníku N1

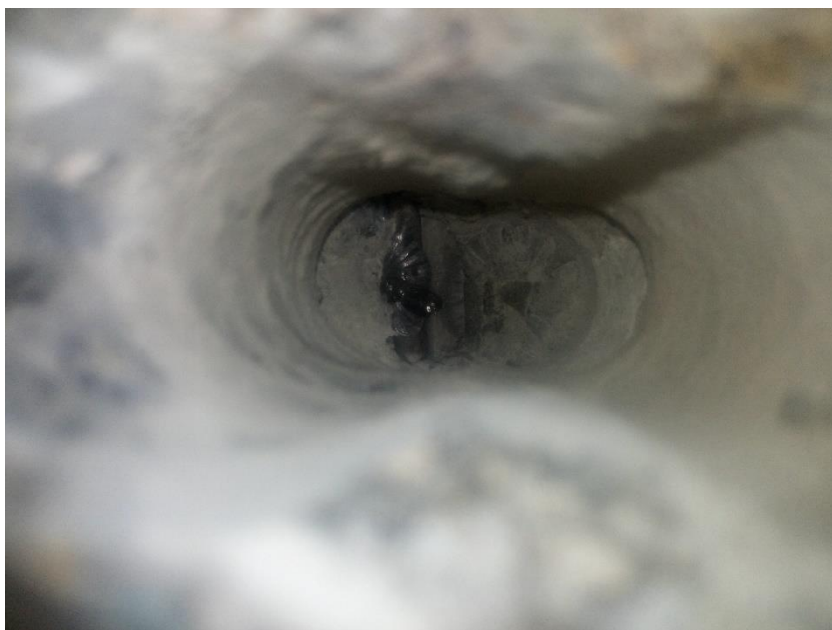
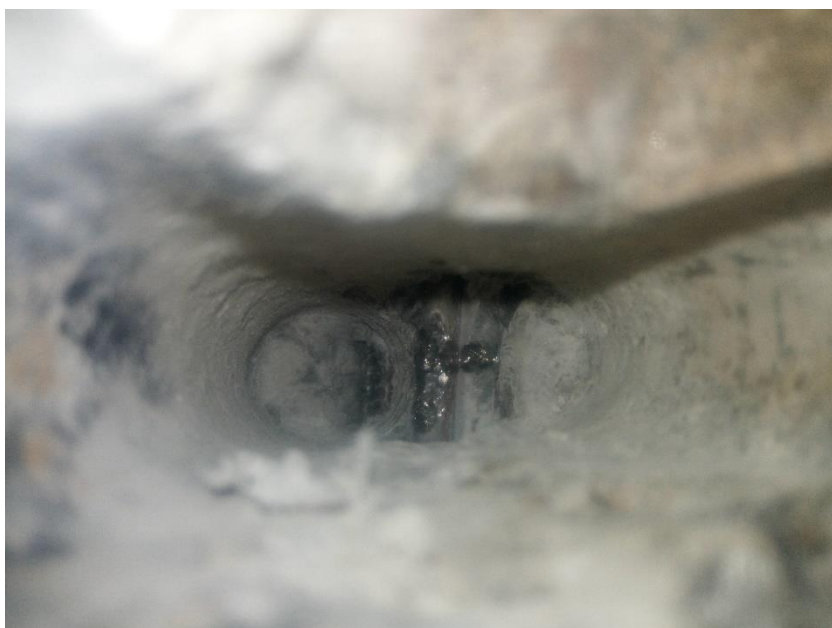
| Označení nosníku | Zjištěný stav předpínací výztuže |
|---|---|
| Nosník N2 | <ul style="list-style-type: none">- přepínací kabel v hloubce 58 mm- plastová chránička- kanálek zainjektovaný- bez koroze |
| Nosník N2 | <ul style="list-style-type: none">- přepínací kabel v hloubce 63 mm- plastová chránička- kanálek zainjektovaný- mírná povrchová koroze |

Pohled do sondy k předpínací výztuži
nosníku N2

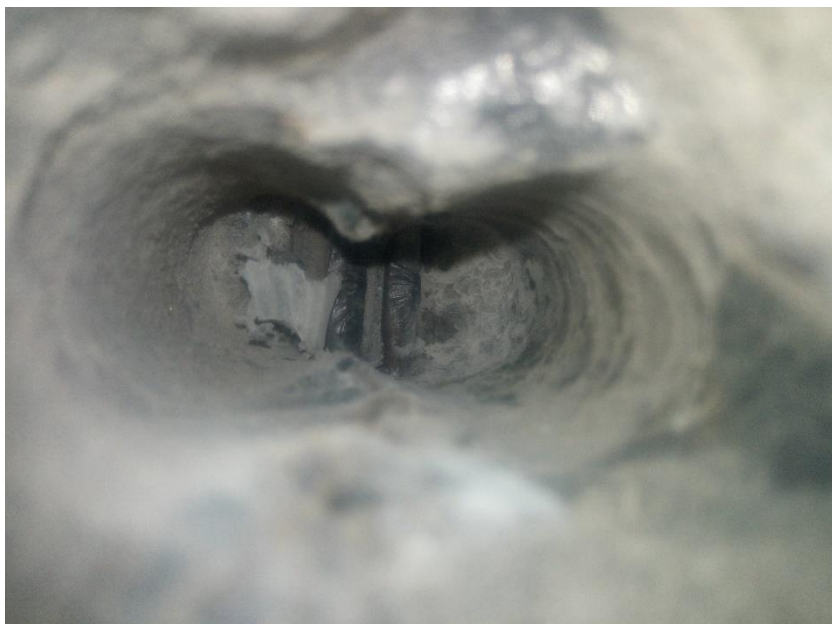
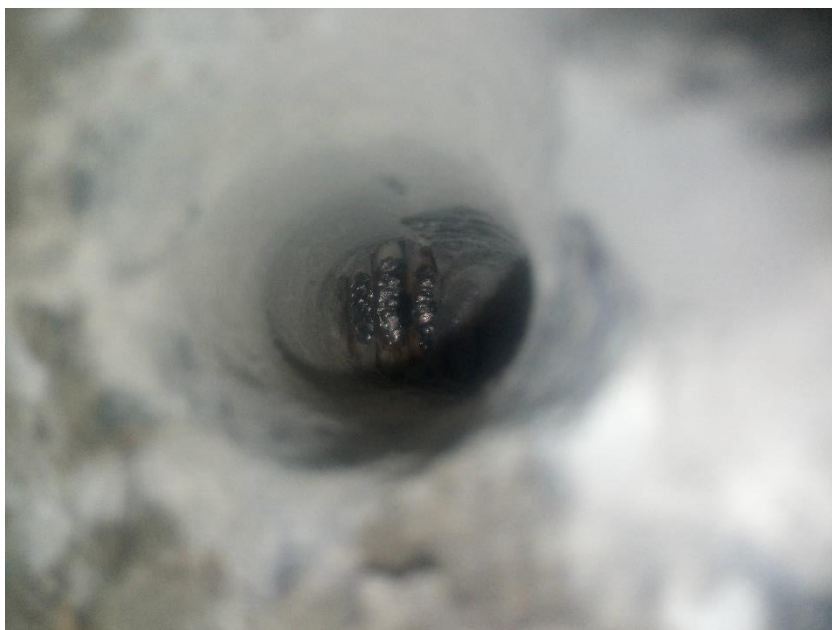
| Označení nosníku | Zjištěný stav předpínací výztuže |
|---|---|
| Nosník N3 | <ul style="list-style-type: none">- přepínací kabel v hloubce 62 mm- plastová chránička- kanálek zainjektovaný- bez koroze |
| Nosník N3 | <ul style="list-style-type: none">- přepínací kabel v hloubce 60 mm- plastová chránička- kanálek zainjektovaný- povrchová koroze |

Pohled do sondy k předpínací výztuži
nosníku N3

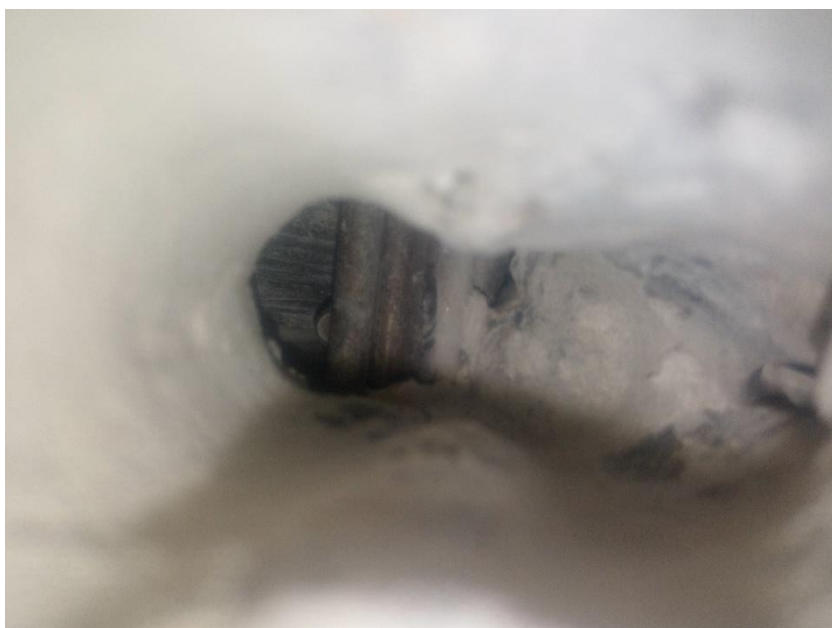
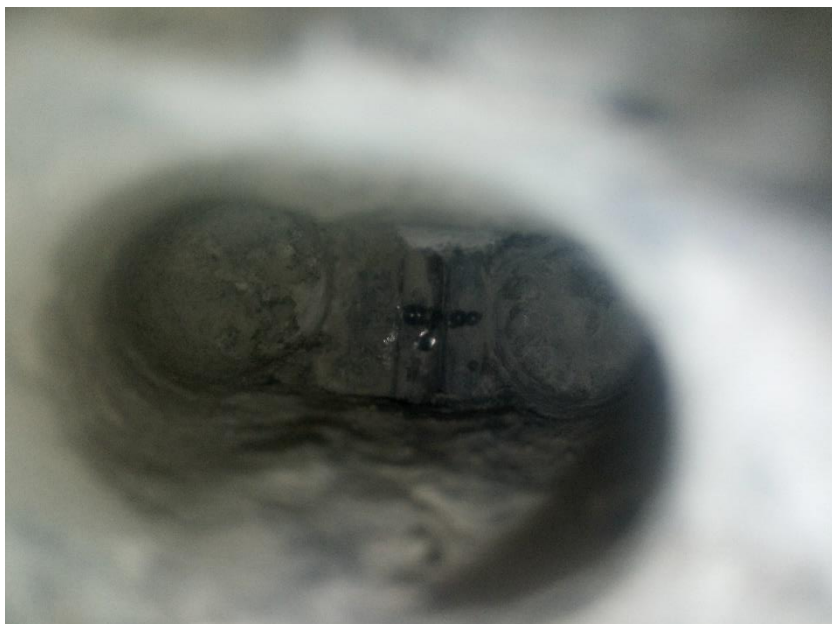
| Označení nosníku | Zjištěný stav předpínací výztuže |
|---|---|
| Nosník N4 | <ul style="list-style-type: none"> - přepínací kabel v hloubce 59 mm - plastová chránička - kanálek nezainjektovaný - mírná povrchová koroze |

Na nosné konstrukci bylo provedeno celkem 18 sond k podélné předpínací výztuži prefabrikovaných nosníků. Zjištěný stav předpínacího systému v místech provedených sond lze ohodnotit jako zhoršený. V jedné ze sond do nosníku N4 bylo zjištěno nezainjektování kabelového kanálku. U většiny sond byla zjištěna mírná povrchová koroze patentových drátů, přičemž u jedné ze sond do nosníku N5 byla zjištěna koroze patentových drátů. U všech sond byla zastižena plastová chránička.

Pohled do sondy k předpínací výztuži
nosníku N4

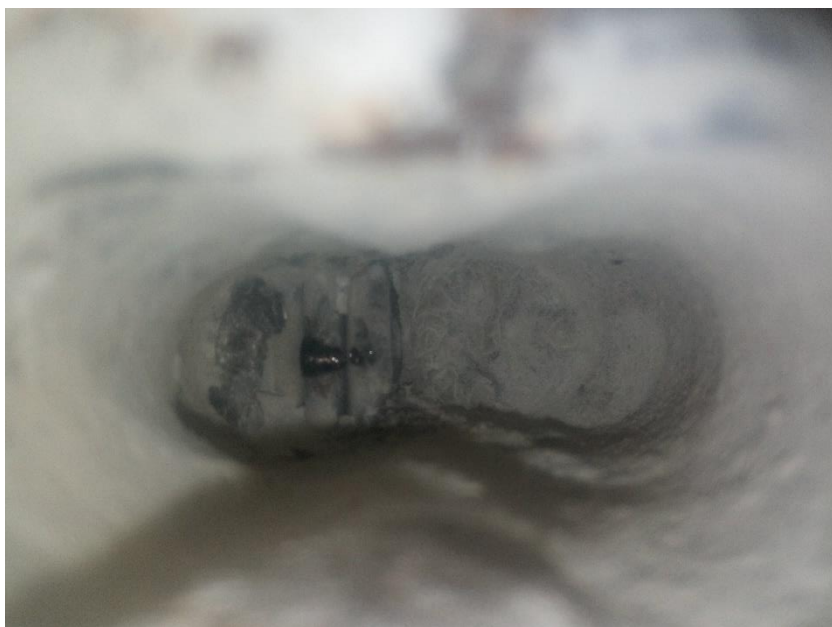
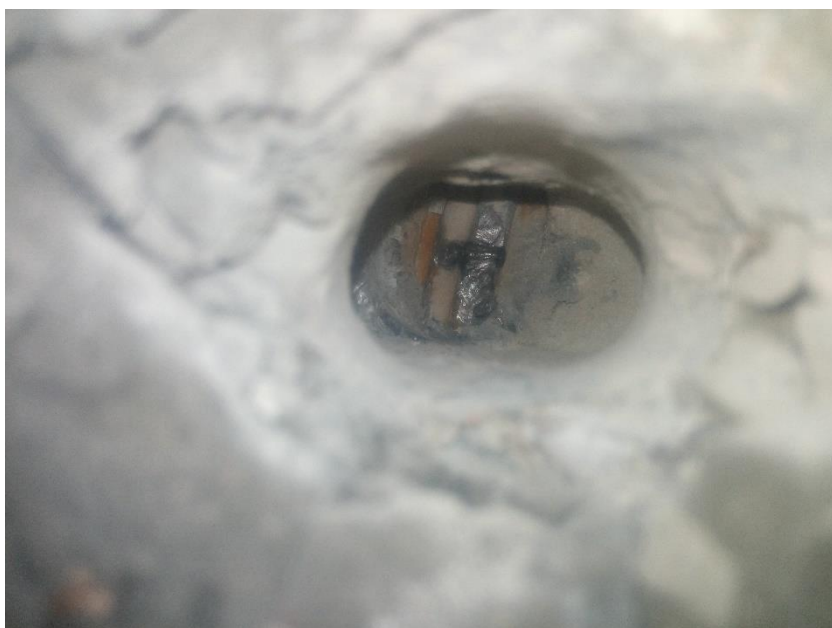
| Označení nosníku | Zjištěný stav předpínací výztuže |
|---|---|
| Nosník N5 | <ul style="list-style-type: none"> - přepínací kabel v hloubce 61 mm - plastová chránička - kanálek zainjektovaný - mírná povrchová koroze |
| Nosník N5 | <ul style="list-style-type: none"> - přepínací kabel v hloubce 56 mm - plastová chránička - kanálek zainjektovaný - koroze |

Pohled do sondy k předpínací výztuži
nosníku N5

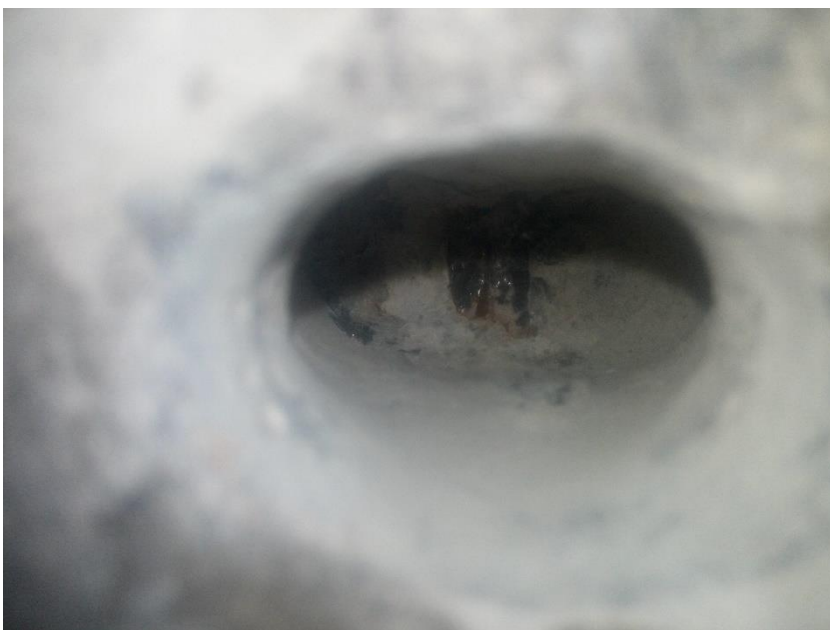
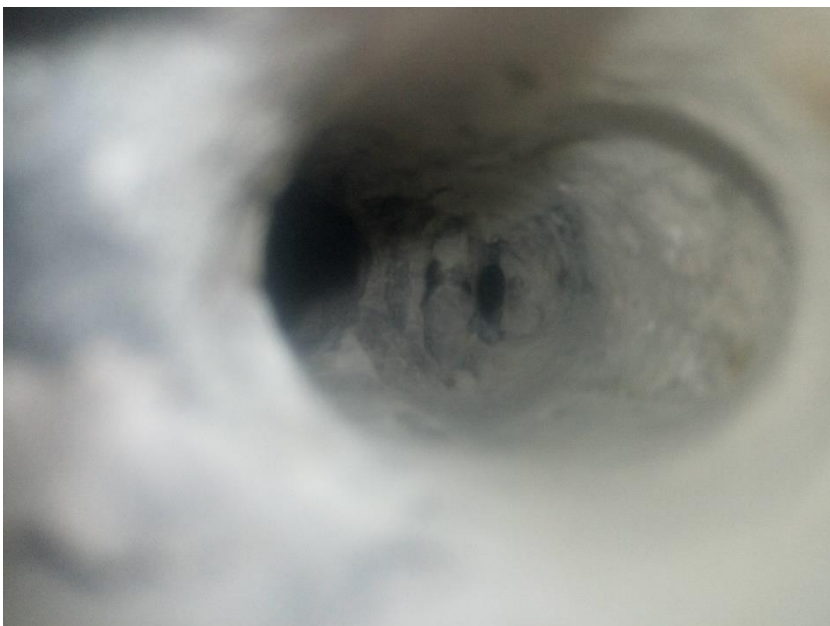
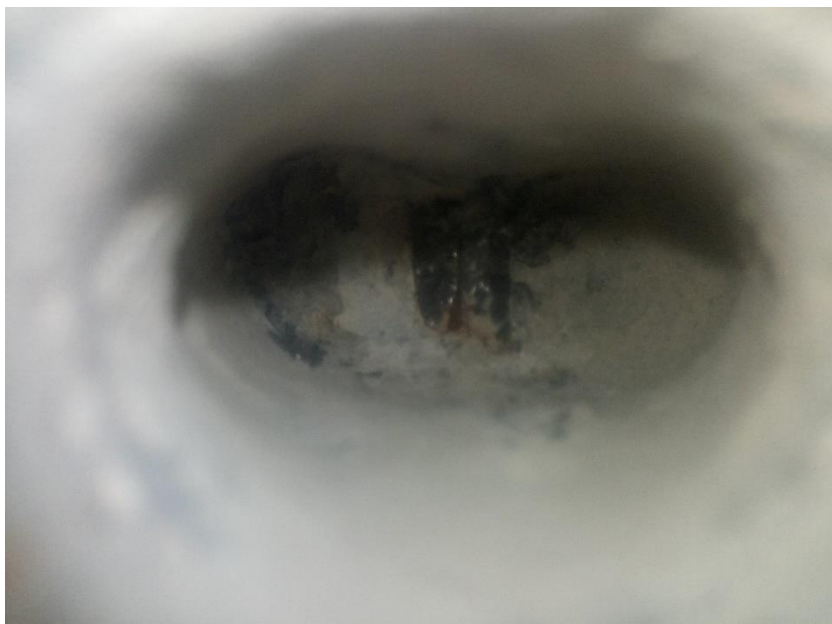
| Označení nosníku | Zjištěný stav předpínací výztuže |
|---|---|
| Nosník N7 | <ul style="list-style-type: none"> - přepínací kabel v hloubce 63 mm - plastová chránička - kanálek zainjektovaný - mírná povrchová koroze |
| Nosník N7 | <ul style="list-style-type: none"> - přepínací kabel v hloubce 56 mm - plastová chránička - kanálek zainjektovaný - mírná povrchová koroze |

Pohled do sondy k předpínací výztuži
nosníku N7

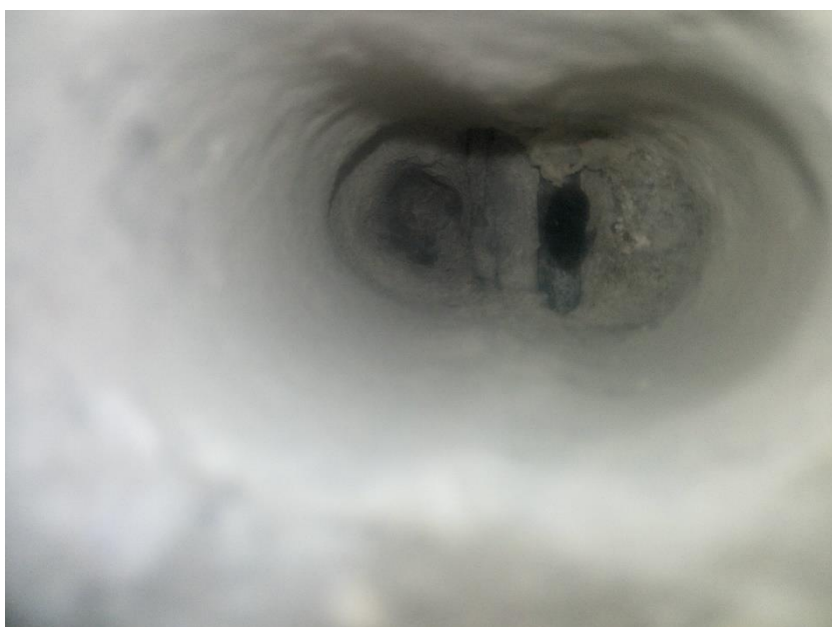
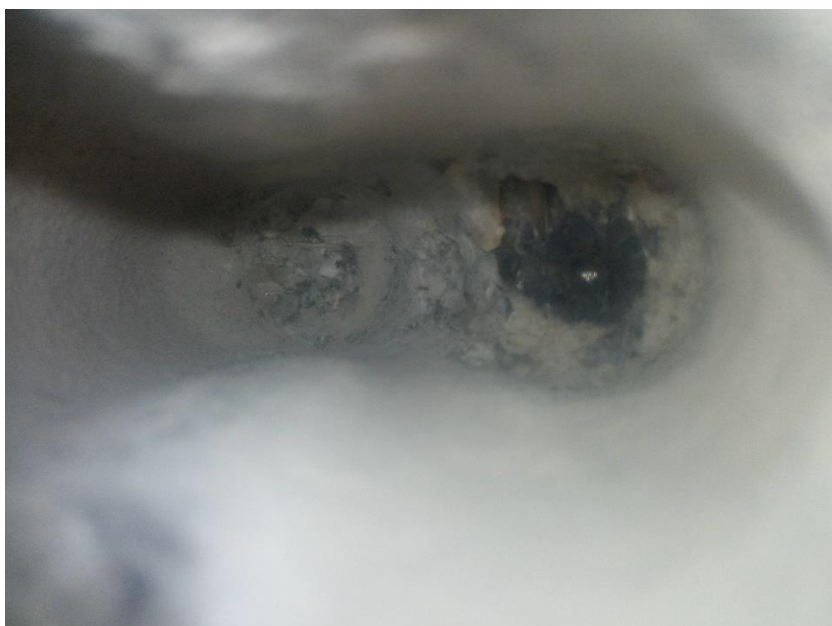
| Označení nosníku | Zjištěný stav předpínací výztuže |
|---|---|
| Nosník N8 | <ul style="list-style-type: none"> - přepínací kabel v hloubce 57 mm - plastová chránička - kanálek zainjektovaný - bez koroze |
| Nosník N8 | <ul style="list-style-type: none"> - přepínací kabel v hloubce 59 mm - plastová chránička - kanálek zainjektovaný - mírná povrchová koroze |

Pohled do sondy k předpínací výztuži
nosníku N8

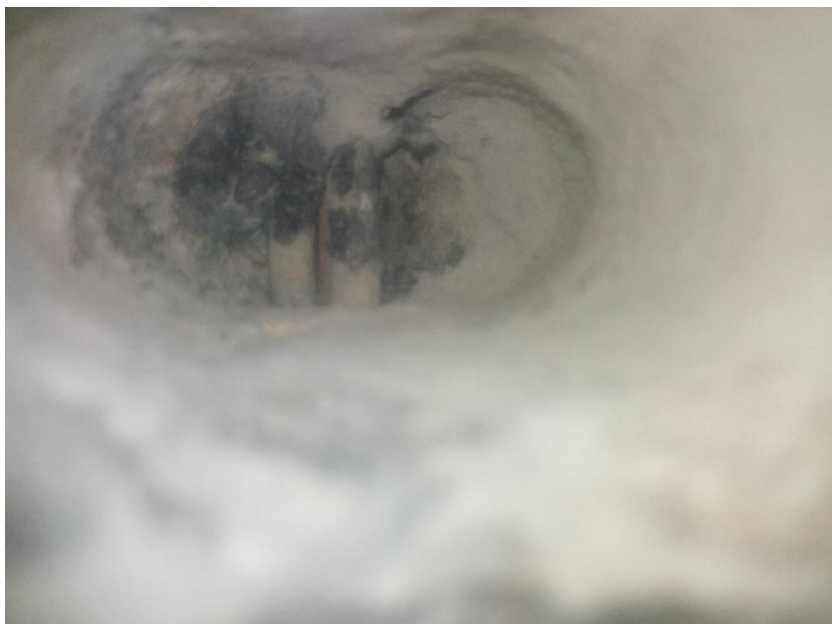
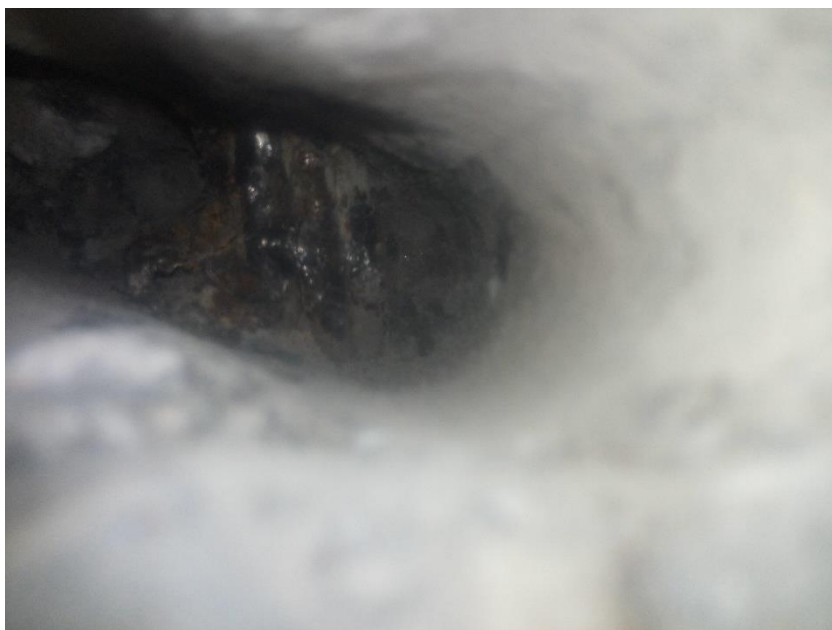
| Označení nosníku | Zjištěný stav předpínací výztuže |
|---|--|
| Nosník N9 | <ul style="list-style-type: none"> - přepínací kabel v hloubce 56 mm - plastová chránička - kanálek zainjektovaný - povrchová koroze |
| Nosník N9 | <ul style="list-style-type: none"> - přepínací kabel v hloubce 60 mm - plastová chránička - kanálek zainjektovaný - mírná povrchová koroze |

Pohled do sondy k předpínací výztuži
nosníku N9
