Diagnostický průzkum vozovky
(aktualizace)
silnice III/31227
Dolní Morava

Úvodní list

ZPRACOVATEL: PavEx-TPA

OBJEDNATEL: DHV PRO, spol. s r.o., Kounicova 26, 602 00 Brno

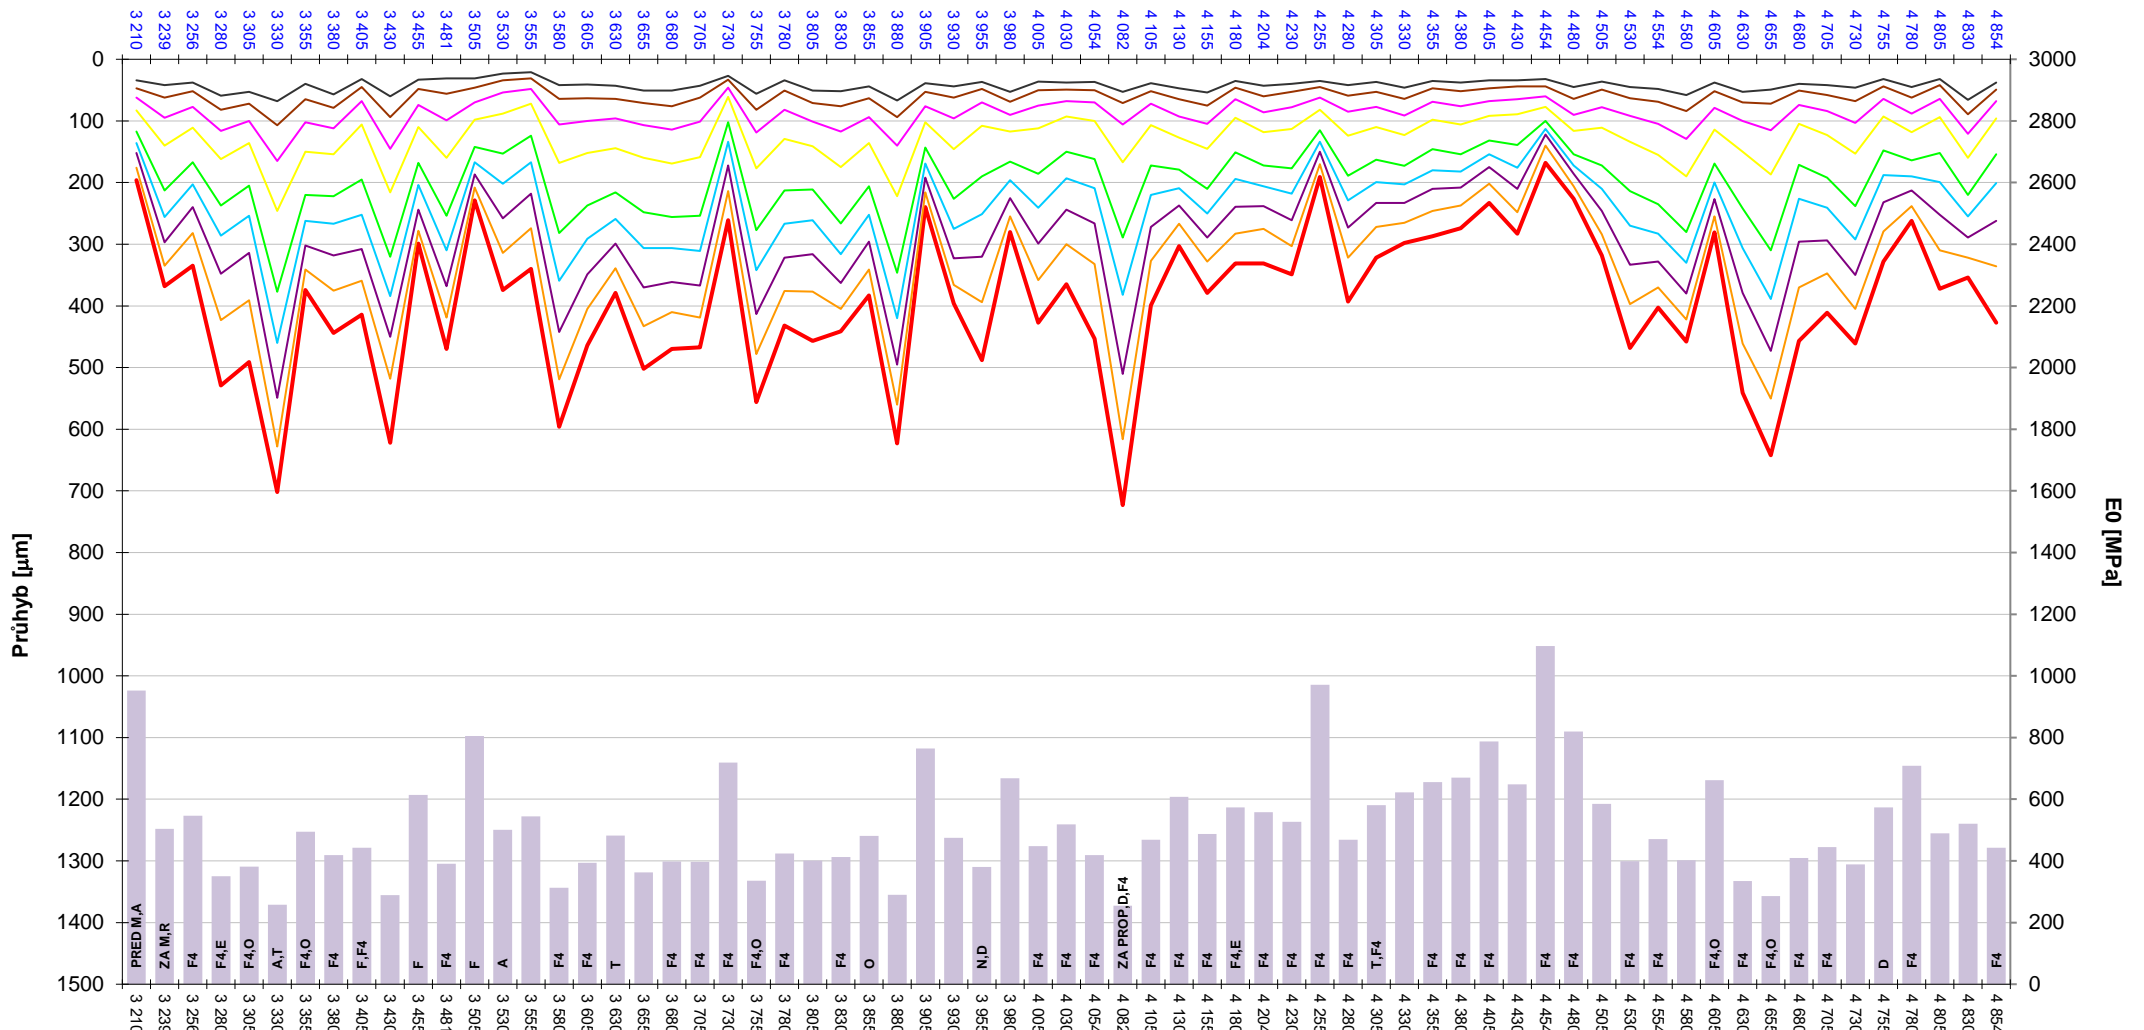
Průhybové čáry

Tuhost konstrukce vozovky jako celku včetně podloží vyjádřená parametrem E_0 je poměrně homogenní s průměrnou hodnotou $E_0 = 515$ MPa s variabilitou 33%. Výraznější změny jsou v místech konstrukčních poruch.

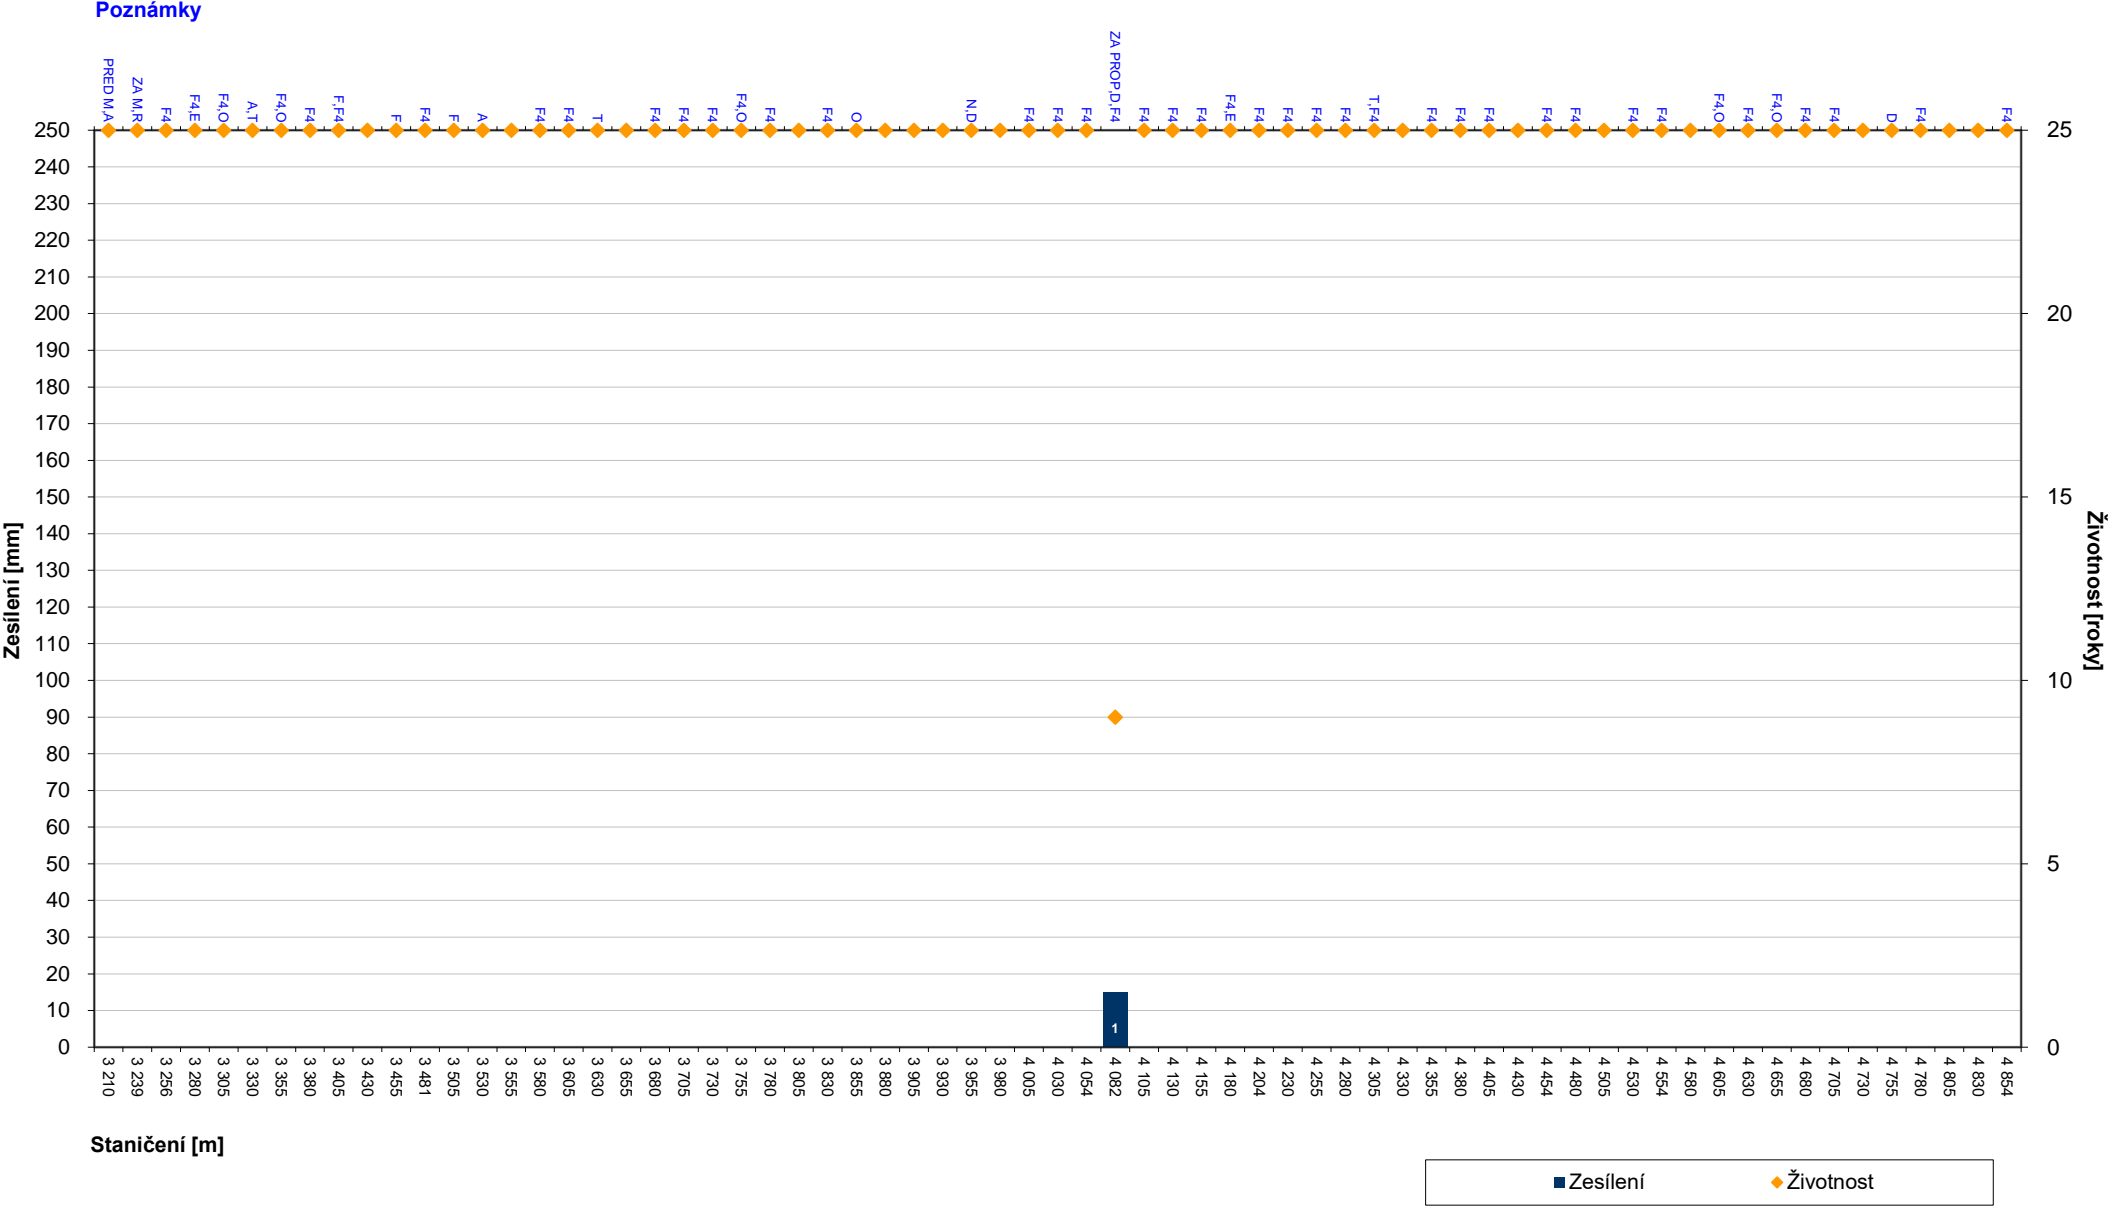
Graf zesílení a zbytkové životnosti

Životnost	Klas.	Bodů	[%]
min. 25 roků	1	66	99%
20 - 24,9 roků	2	0	0%
10 - 19,9 roků	3	0	0%
5 - 9,9 roků	4	1	1%
0 - 4,9 roku	5	0	0%

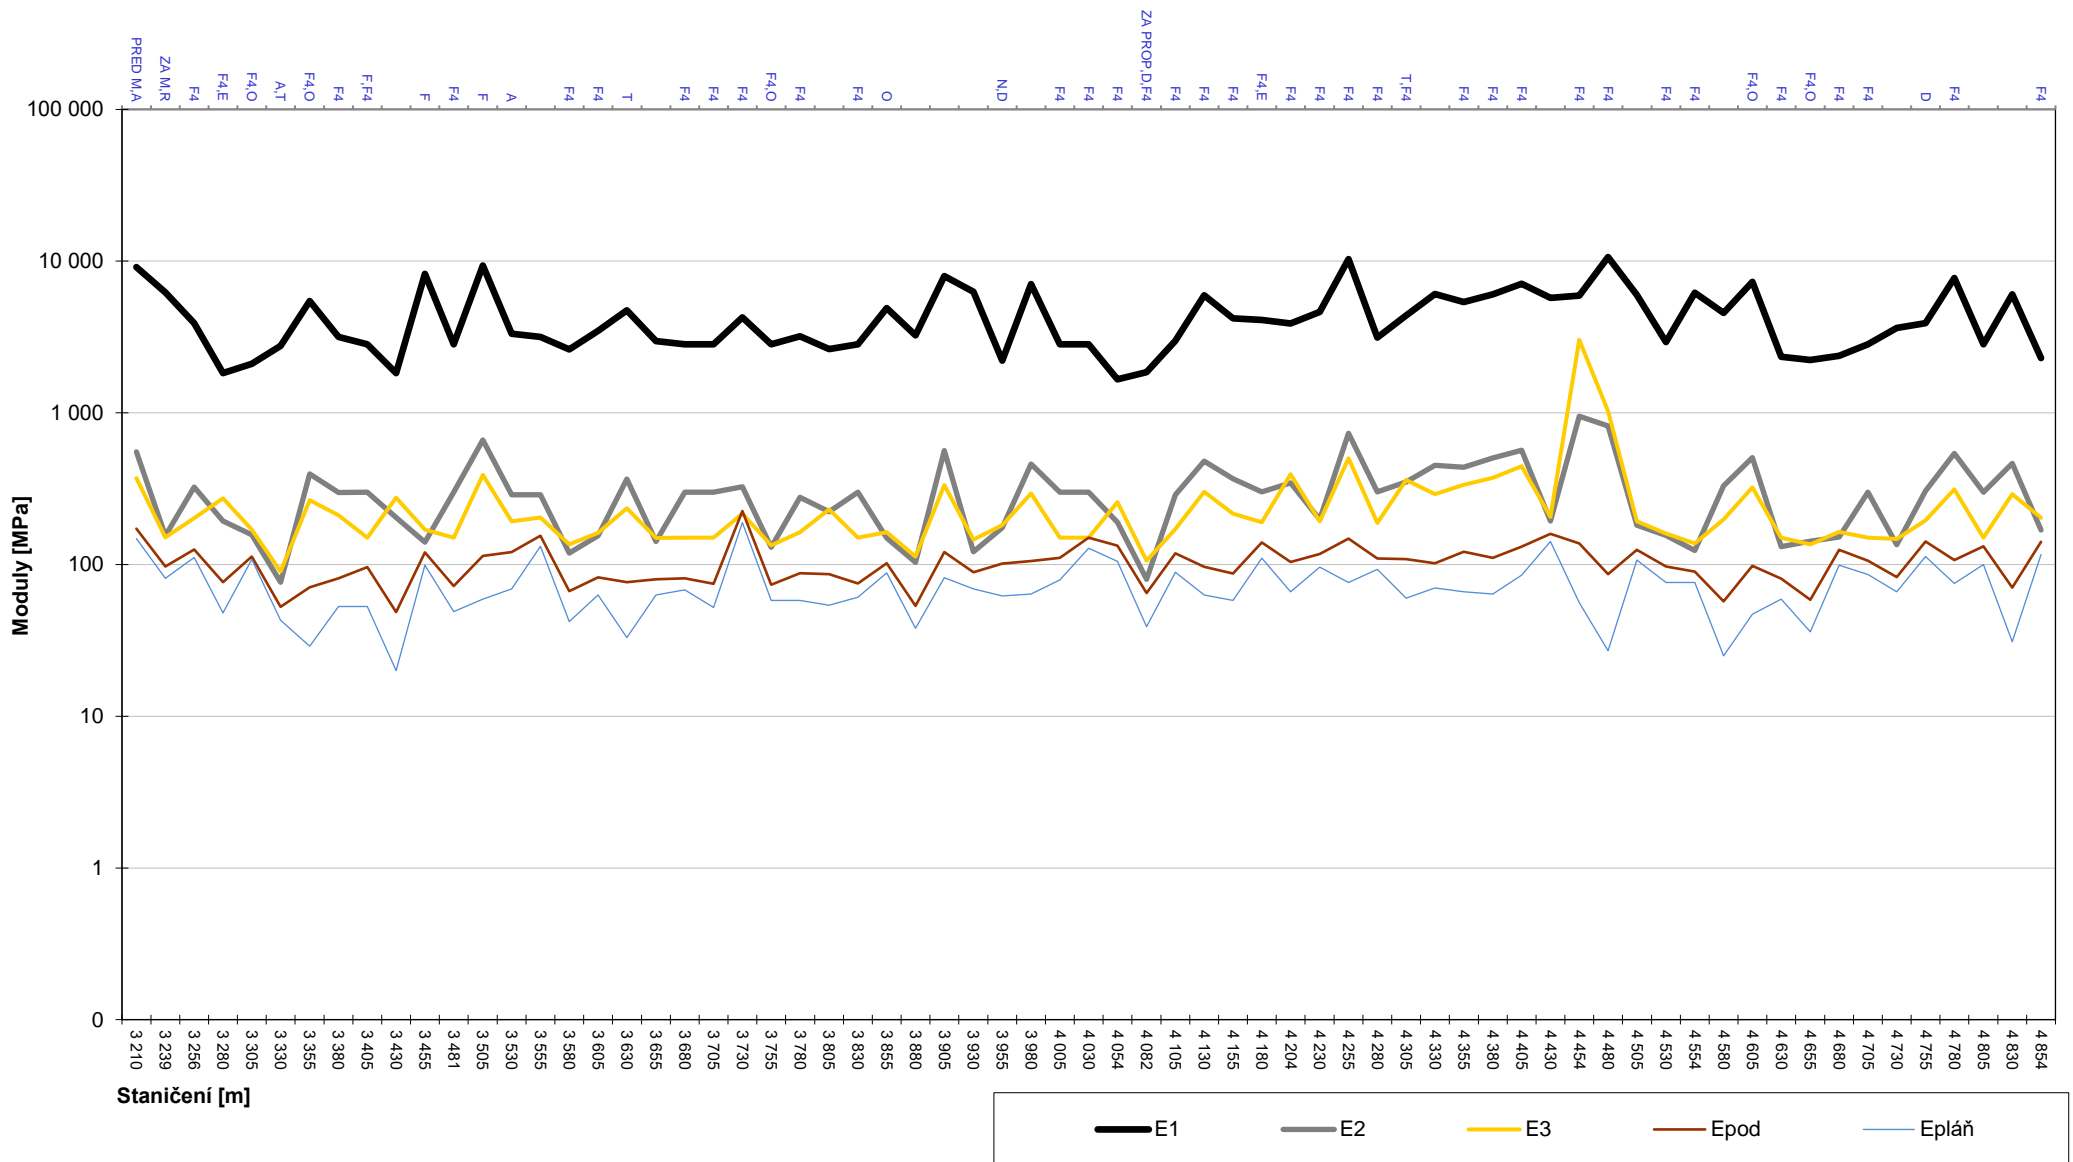
Moduly pružnosti vrstev

- Parametry únosnosti krytových vrstev byly stanoveny v celkové tloušťce asfaltem stmelených vrstev průměrnou hodnotou modulu pružnosti $E_1 = 4\,414$ MPa, což odpovídá stáří a míře poškození asfaltem stmelených vrstev.
- Horní podkladní vrstva tvořená nestmelenou částí penetračního makadamu vykazuje hodnotu $E_2 = 308$ MPa.
- Parametry únosnosti nestmelené podkladní vrstvy jsou tvořeny vrstvou šterkodrti frakce 0/45, s průměrnými hodnotami v intervalu $E_3 = 271$ MPa.
- Parametry únosnosti podloží vozovky jsou průměrné s hodnotou dynamického modulu pružnosti $E_{pod} = 104$ MPa, což odpovídá modulu pláně 74 MPa, tedy hodnotám odpovídající podloží typu PIII. Nižší hodnoty se vyskytují pouze lokálně.
