Doplňující průzkum konstrukce vozovky
Stanovení polycyklických aromatických uhlovodíků
Silnice III/36021 Trstěnice

Listopad / Prosinec 2021

Místo průzkumu: Silnice III/36021 Trstěnice
Okres Svitavy
Pardubický kraj

1.3. Zpracovatel**DSP a.s.**

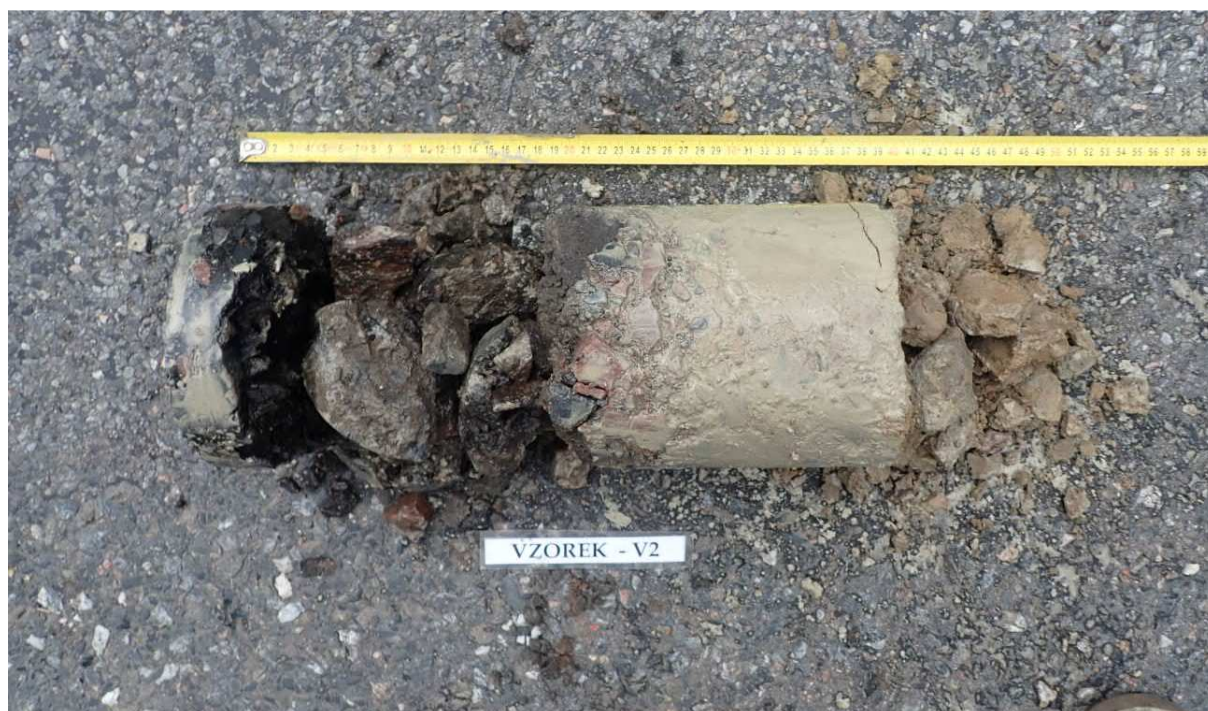
Konstrukce vozovky:	15 mm	PR	Postřík regenerační
	150 mm	PM	Penetrační makadam
	135 mm	Š	Štěrk (frakce 0/63, zahliněno)

Celková tloušťka
konstrukce vozovky: 300 mm

Obr. 1 - Jádro vývrtu Vzorek – V2 (in situ).

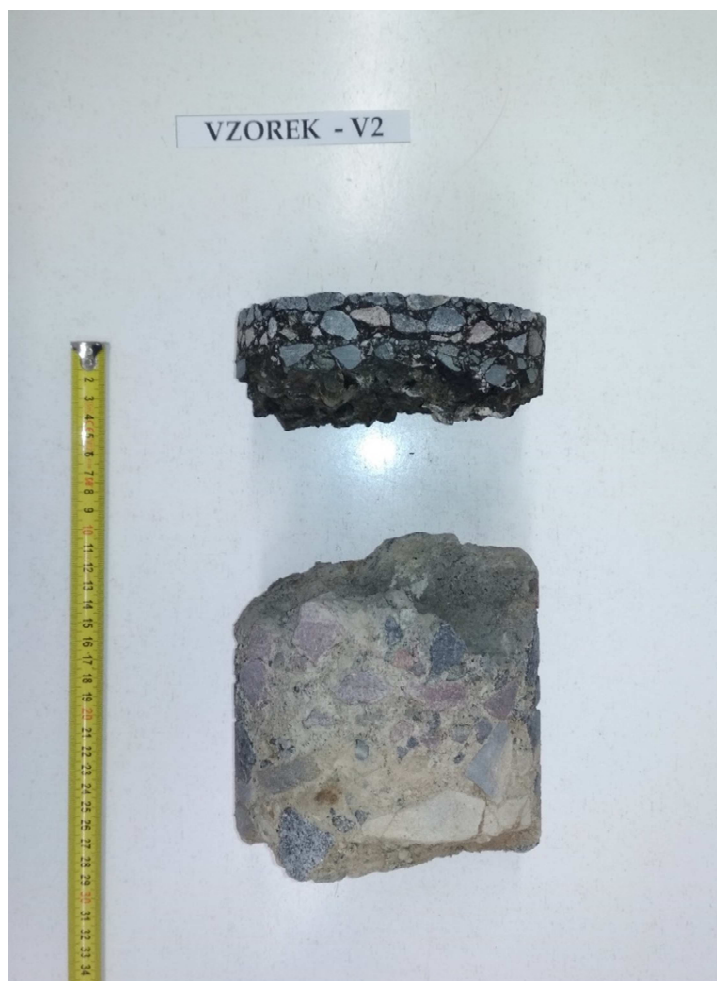
Obr. 2 - Jádru vývrtu Vzorek – V2 (laboratoř).

Tab. 2 Celkové množství polycyklických aromatických uhlovodíků (PAU) vzorek V2.					
Vývrt	Ukazatel PAU [mg/kg]				Poznámka
	Vrstvy konstrukce	Naměřená hodnota	Kvalitativní třída		
V2	PR + PM	85,8	12 < x ≤ 25	ZAS-T3

<u>Vzorek – V2</u>	vrstva V2-1,2 (PR + PM):	zařadit do třídy <u>ZAS-T3</u>
<u>Vzorek – V5</u>	vrstva V5-1,2 (PR + PM):	zařadit do třídy <u>ZAS-T2</u>
<u>Vzorek – V8</u>	vrstva V8-2 (PM):	zařadit do třídy <u>ZAS-T2</u>
<u>Vzorek – V10</u>	vrstva V8-3 (PM):	zařadit do třídy <u>ZAS-T3</u>

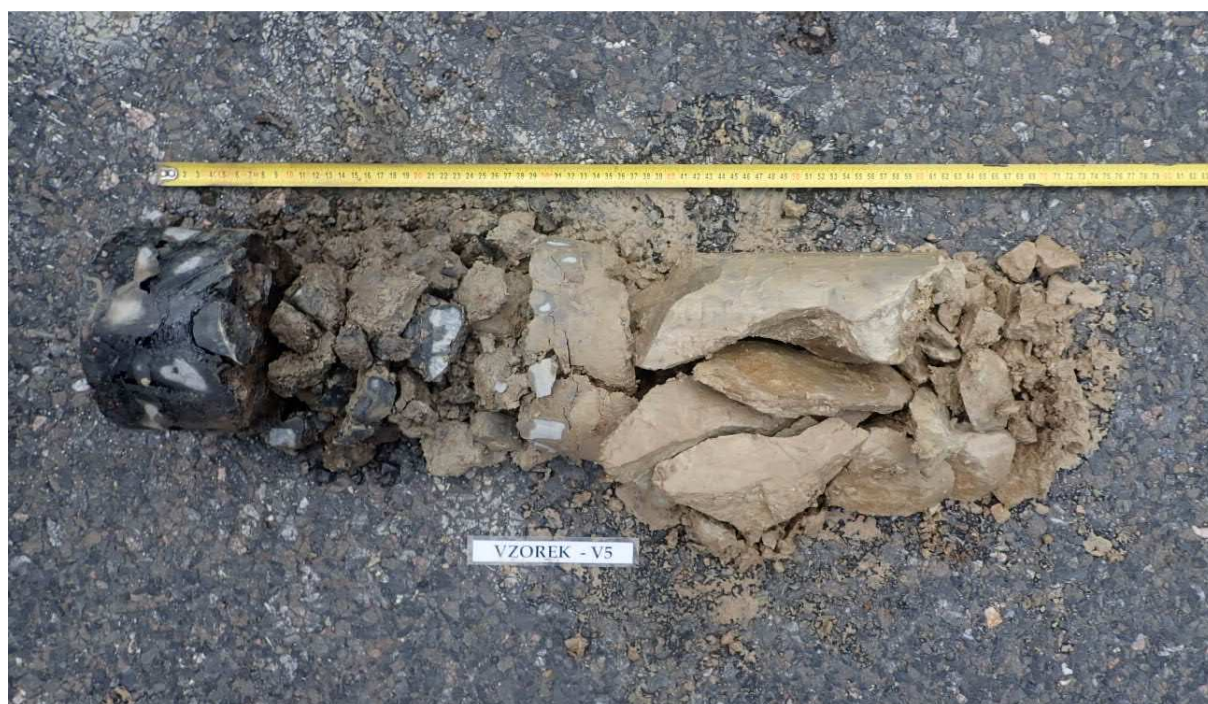
Konstrukce vozovky:	10 mm	PR	Postřík regenerační
	100 mm	PM	Penetrační makadam
	90 mm	Š	Štěrk (frakce 0/32, zahliněno)
	250 mm	ŠT	Štět

Celková tloušťka
konstrukce vozovky: 450 mm

Obr. 3 - Jádru vývrtu Vzorek – V5 (in situ).

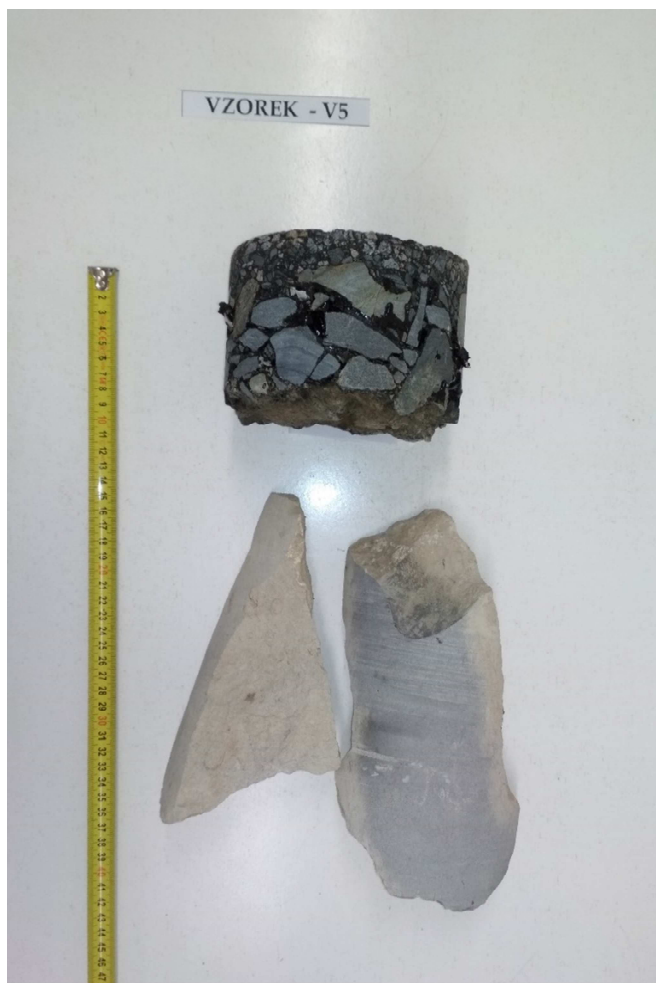
Obr. 4 Jádro vývrtu Vzorek – V5 (laboratoř).

Vývrt	Ukazatel PAU [mg/kg]				Poznámka
	Vrstvy konstrukce	Naměřená hodnota	Kvalitativní třída		
V5	PR + PM	23,4	12 < x ≤ 25	ZAS-T2

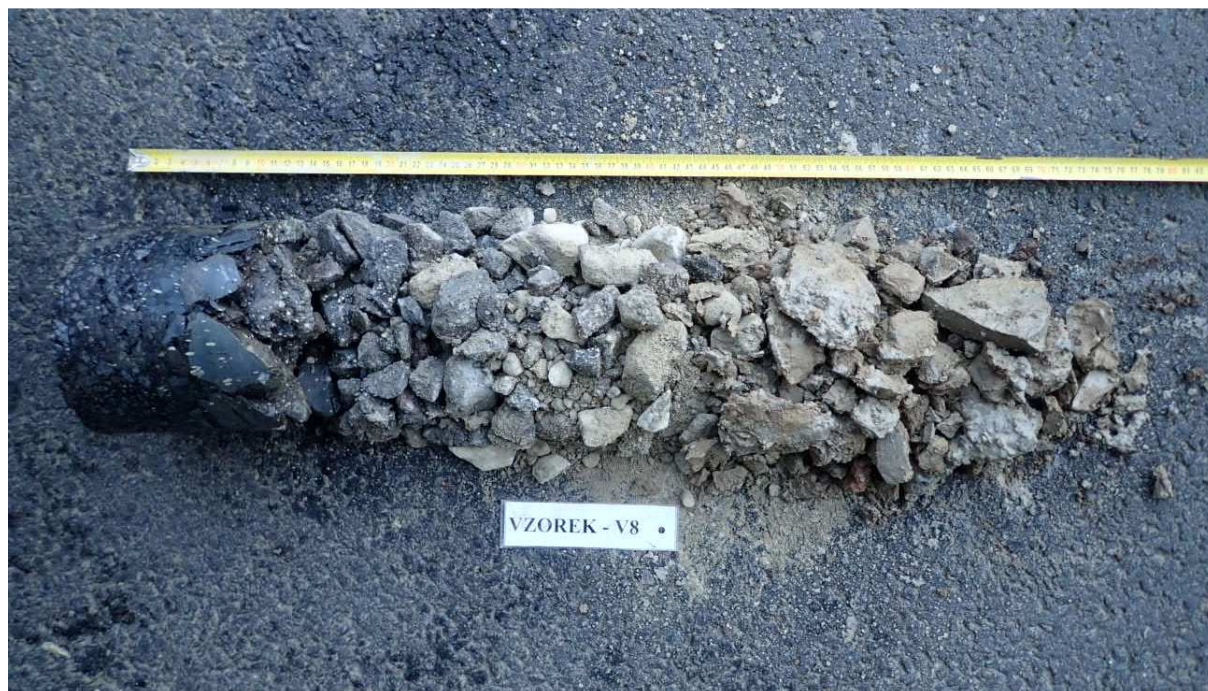
Konstrukce vozovky:	55 mm	ACO 11	Asfaltový beton pro obrusné vrstvy
	95 mm	PM	Penetrační makadam
	155 mm	Š	Štěrk (frakce 0/32)

Celková tloušťka
konstrukce vozovky: 305 mm

Obr. 5 - Jádro výtvetu Vzorek – V8 (in situ).

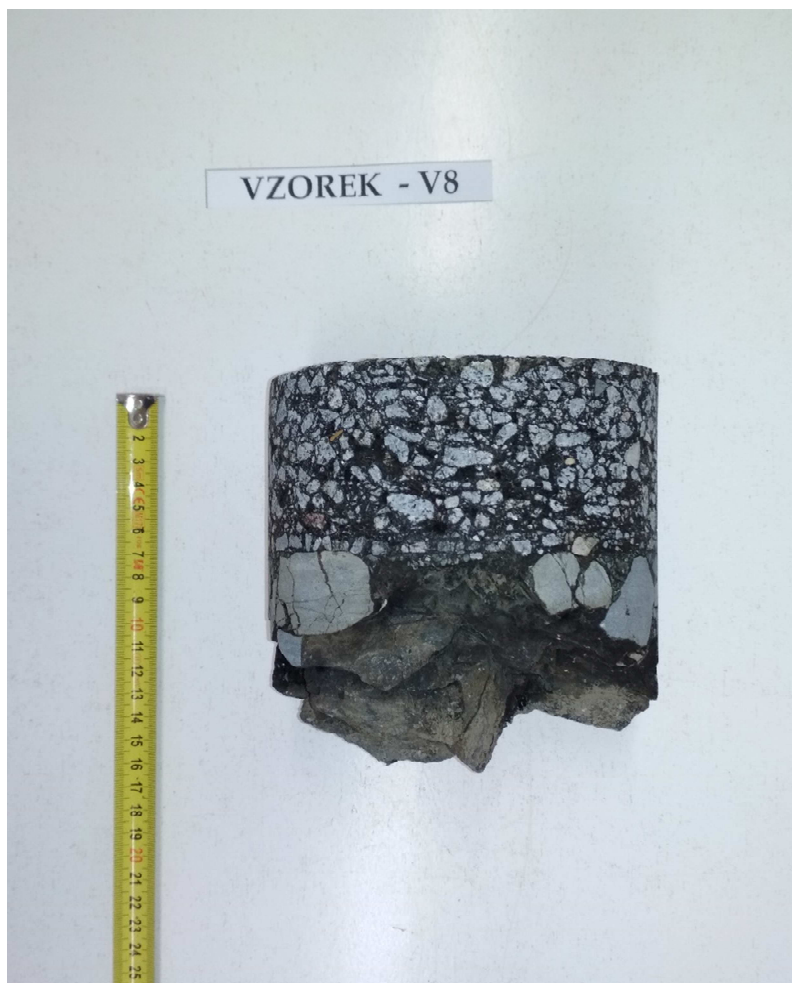
Obr. 6 - Jádru vývrtu Vzorek – V8 (laboratoř).

Vývrt	Ukazatel PAU [mg/kg]				Poznámka
	Vrstvy konstrukce	Naměřená hodnota	Kvalitativní třída		
V8	PM	19,7	12 < x ≤ 25	ZAS-T2

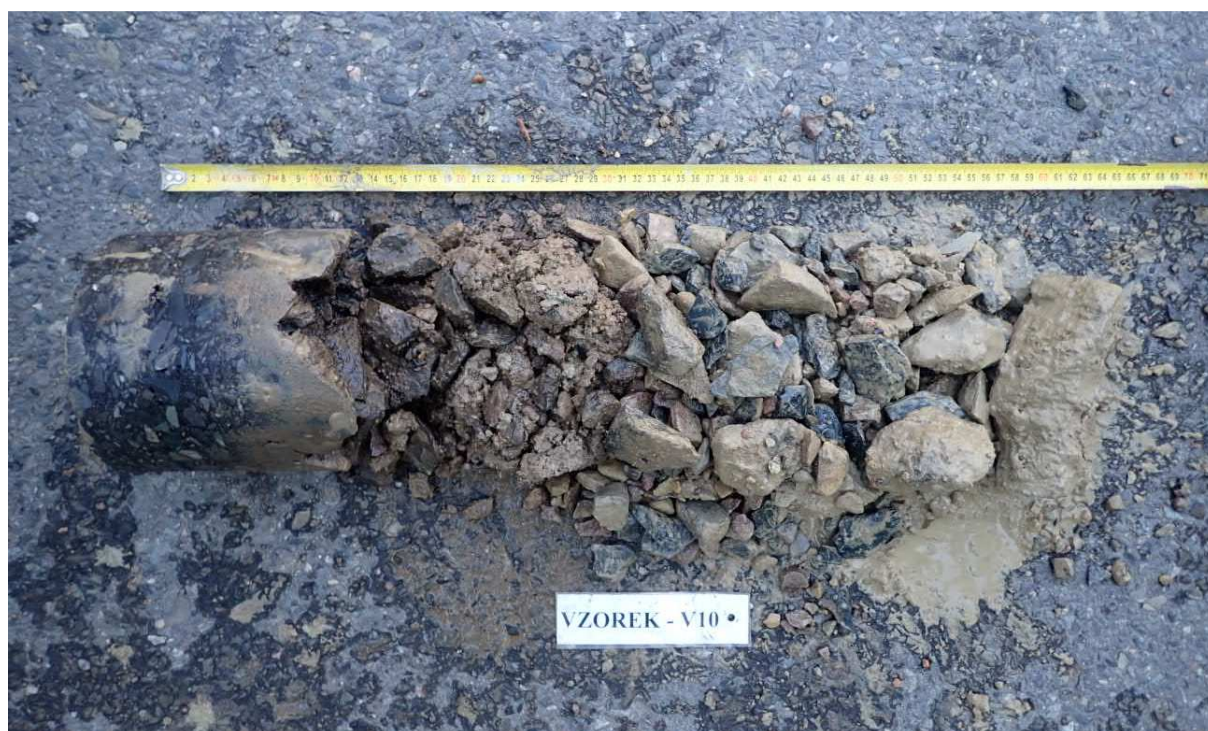
Konstrukce vozovky:	45 mm	ACO 11	Asfaltový beton pro obrusné vrstvy
	35 mm	ACL 16	Asfaltový beton pro ložní vrstvy
	60 mm	PM	Penetrační makadam
	250 mm	Š	Štěrk (frakce 0/63)

Celková tloušťka
konstrukce vozovky: 390 mm

Obr. 7 - Jádru vývrtu Vzorek – V10 (in situ).

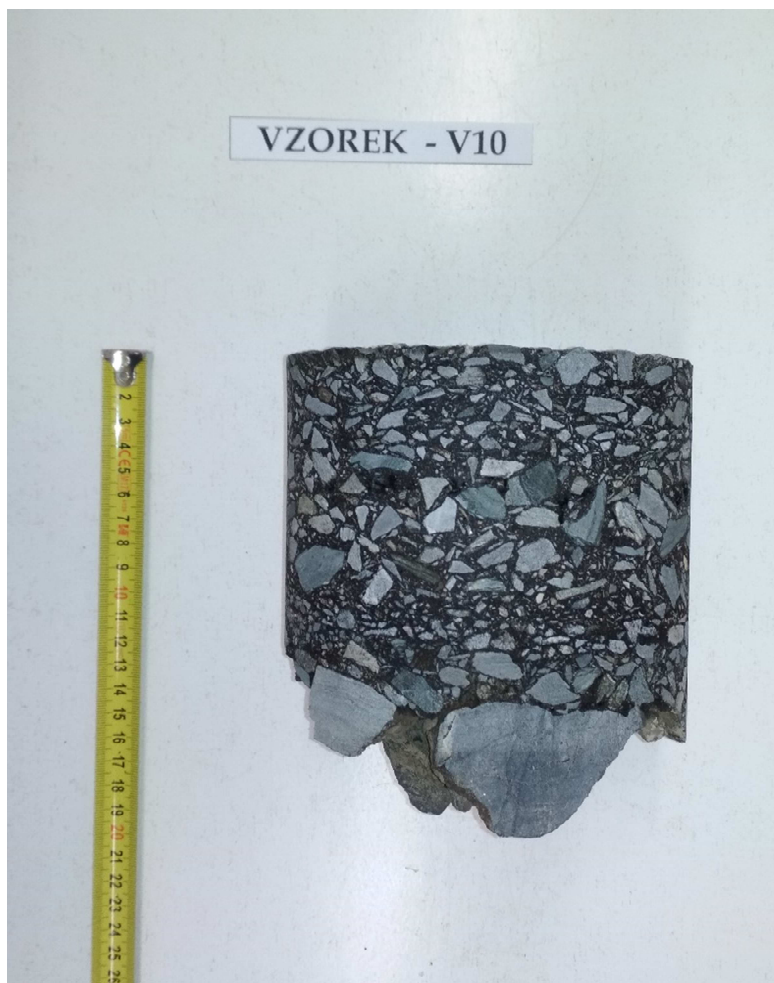
Obr. 8 - Jádro vývrtu Vzorek – V10 (laboratoř).

Vývrt	Ukazatel PAU [mg/kg]				Poznámka
	Vrstvy konstrukce	Naměřená hodnota	Kvalitativní třída		
V10	PM	34,7	12 < x ≤ 25	ZAS-T3
