Název stavby/akce:	Silnice II/327 hr. Pk – Hradištko II	Zakázka: 31/24/4037.208
Místo stavby	Pardubický kraj kú: Tetov	Datum: 01/2025
Název části:	Dokladová část	Stupeň dokumentace: PDPS
Název objektu:		Označení části: E.
Odpovědný projektant:	Ing. Michal Hornýš

Označení objektu:
Zpracovatel přílohy:	Ing. František Haburaj	Formát: A4
Název přílohy:	PRŮKAZNÍ ZKOUŠKA K RECYKLOVANÉ VRSTVĚ ZA STUDENA	Měřítka:
		Číslo přílohy: 3.2
		Č.paré:

Průzkum konstrukce vozovky
Průkazní zkouška vrstvy recyklované za studena
Silnice II/327 Hradištko

Září / Listopad 2024

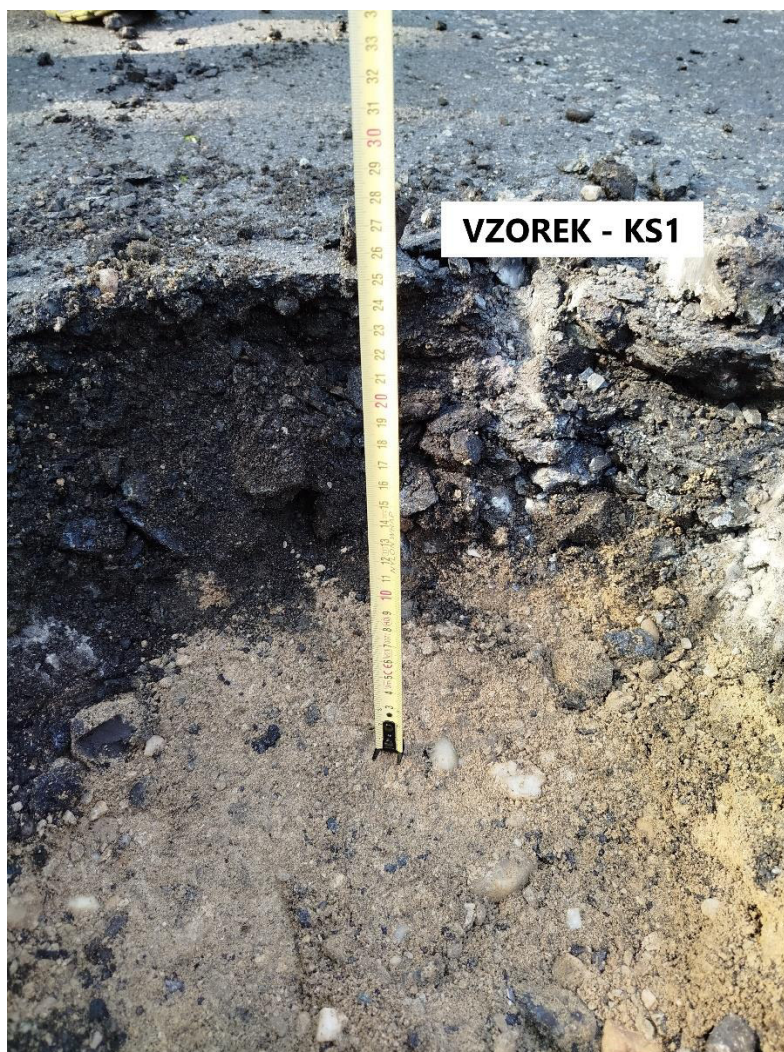
Konstrukce vozovky:	15 mm	PR	Postřík regenerační
	35 mm	ACO 11	Asfaltový beton pro obrusné vrstvy
	70 mm	PM	Penetrační makadam
	150 mm	Š	Štěrka (frakce 0/45, velmi zahliněno)

Obr. 1 – Kopaná sonda Vzorek – KS1 (in situ).

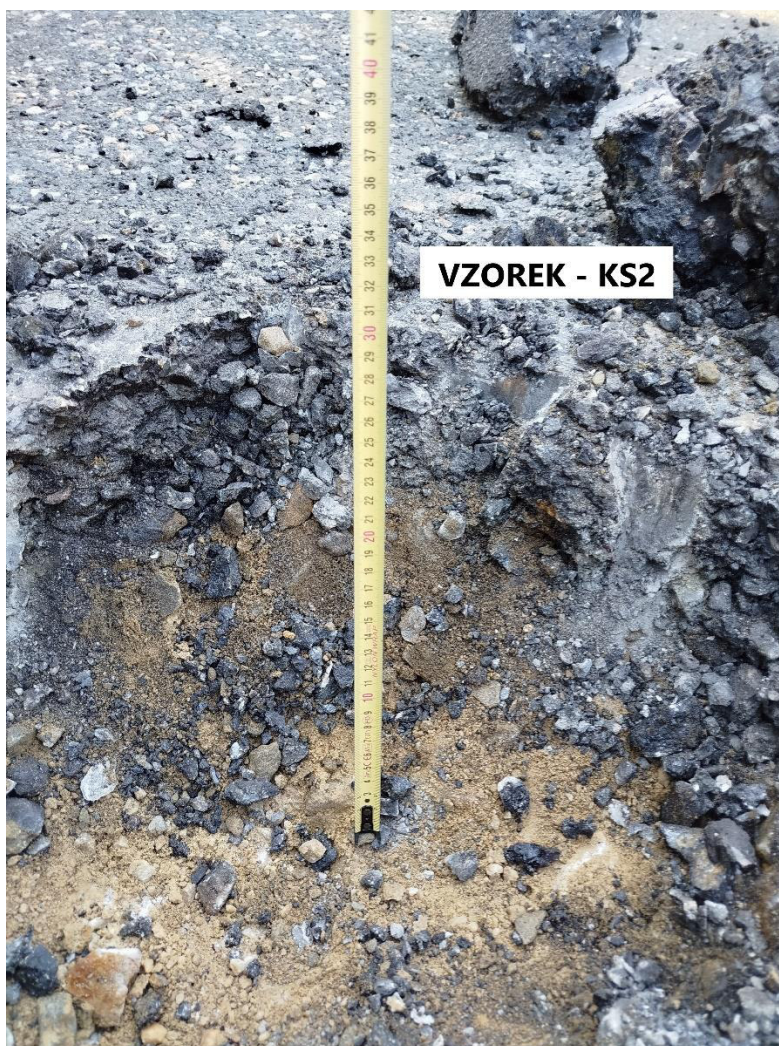
Konstrukce vozovky:	5 mm	PR	Postřík regenerační
	40 mm	ACO 11	Asfaltový beton pro obrusné vrstvy
	65 mm	PM	Penetrační makadam
	160 mm	Š	Štěrka (frakce 0/45, velmi zahliněno)

Obr. 2 – Kopaná sonda Vzorek – KS2 (in situ).

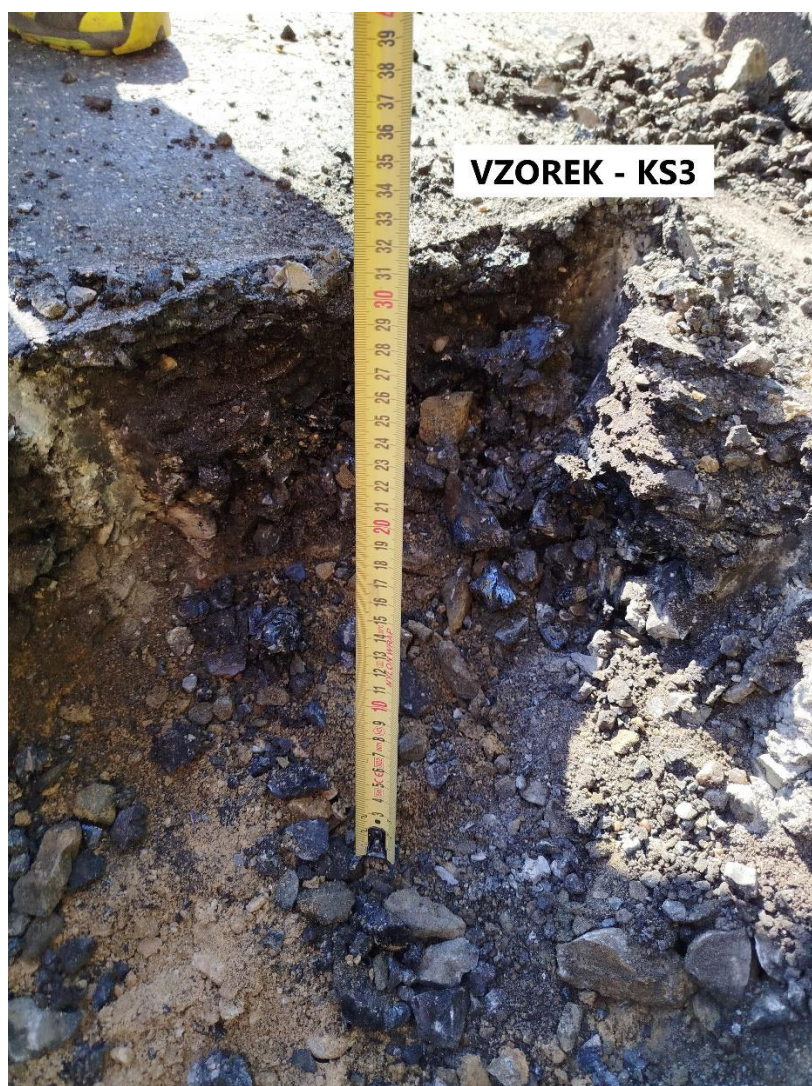
Konstrukce vozovky:	5 mm	PR	Postřík regenerační
	40 mm	ACO 11	Asfaltový beton pro obrusné vrstvy
	65 mm	ACL 16	Asfaltový beton pro ložní vrstvy
	160 mm	Š	Štěrka (frakce 0/32, velmi zahliněno)

Obr. 3 – Kopaná sonda Vzorek – KS3 (in situ).

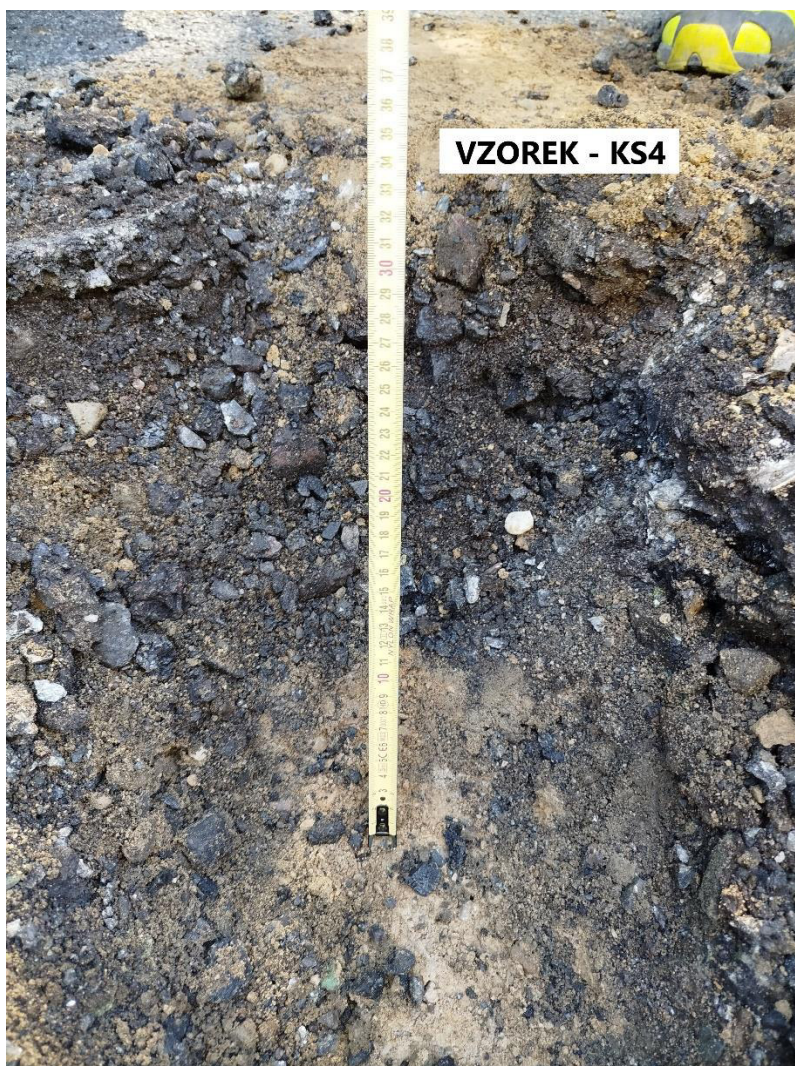
Konstrukce vozovky:	5 mm	PR	Postřík regenerační
	55 mm	ACO 11	Asfaltový beton pro obrusné vrstvy
	40 mm	ACP 22	Asfaltový beton pro podkladní vrstvy
	170 mm	Š	Štěrka (frakce 0/32, velmi zahliněno)

Obr. 4 – Kopaná sonda Vzorek – KS4 (in situ).

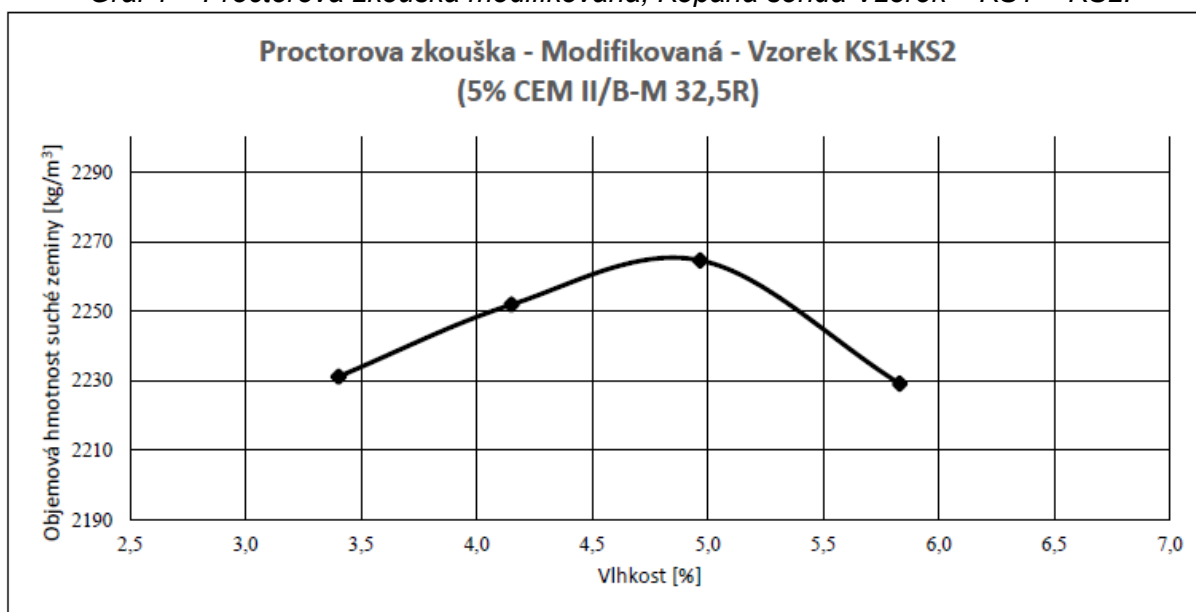
Graf 1 – Proctorova zkouška modifikovaná, Kopaná sonda Vzorek – KS1 + KS2.

Optimální vlhkost	W_{opt}	4,8	%
Max. objemová hmotnost	$\rho_{d,max}$	2267	kg/m ³

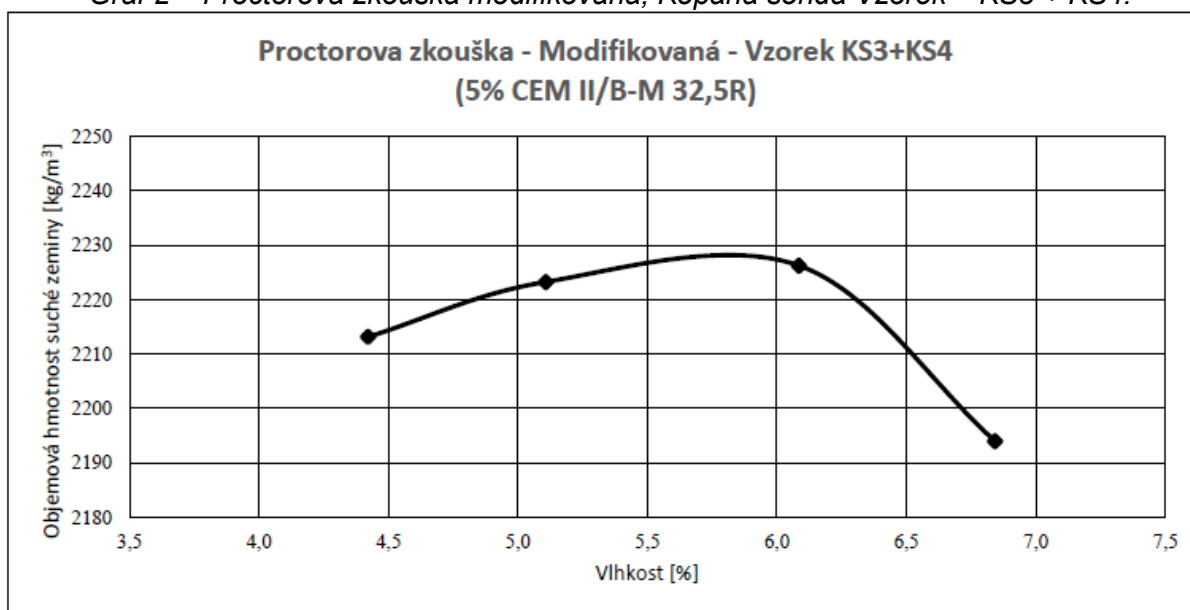
Graf 2 – Proctorova zkouška modifikovaná, Kopaná sonda Vzorek – KS3 + KS4.

Optimální vlhkost	W_{opt}	5,8	%
Max. objemová hmotnost	$\rho_{d,max}$	2228	kg/m ³
