Hlavní prohlídka 10.06.2022

32256-4

Název objektu	Platěnice, Přes Loučnou – náhon				
Okres	Pardubice	GPS	50.010834 15.951195		
Rok postavení	1967				
Liniové staničení	6.294 km	Číslo úseku	Úsekové staničení		0.342 km

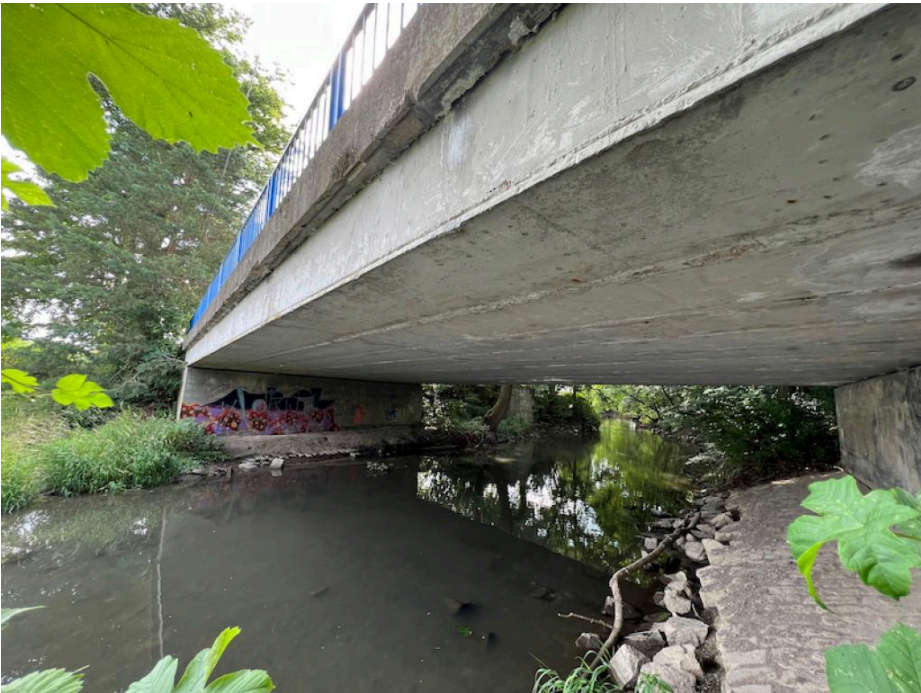
IMG_1111 - velmi zřídka patrné stopy po zatékání do NK (nejvíce pravý bok)

Termín splnění: do další hlavní prohlídky
- vzhledem ke skutečnosti, že se jedná o předepjatou nosnou konstrukci, která ale v současné době nevykazuje žádné poruchy předpětí ani stopy po zatékání, doporučuji přesto do budoucna provést diagnostiku stavu předpětí. Dále pak provést opravu hydroizolace mostu.

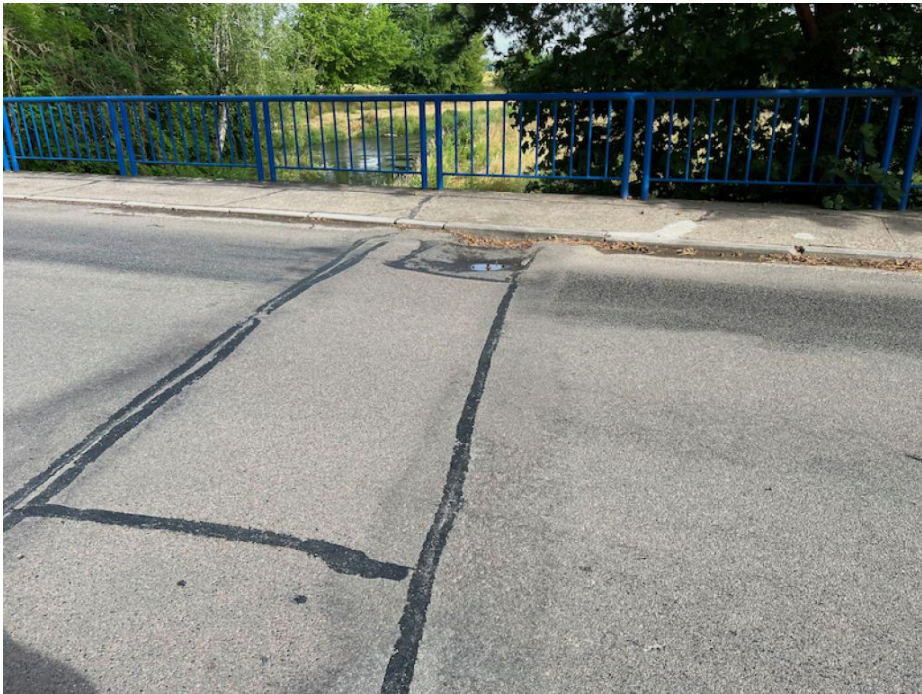
IMG_1112 - výrazný propad vozovky v okolí MZ na začátku mostu !

- opravit vozovku a mostní závěry na mostě. S tím bude spojeno vyrovnaní vpustí do úrovně vozovky.

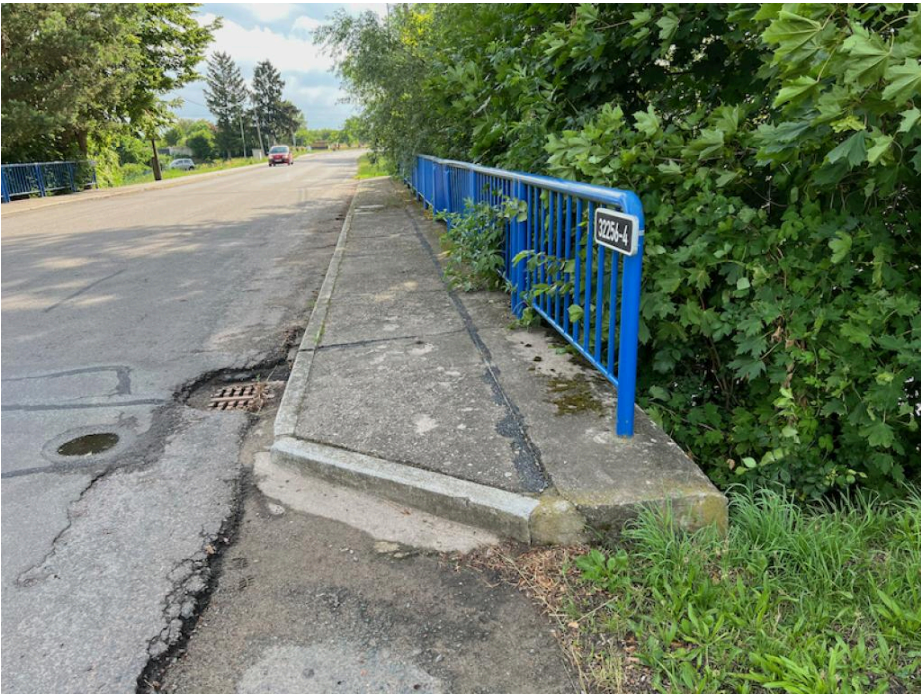
IMG_1113 - poškozené zábradlí vlevo uprostřed mostu

Termín splnění: do další hlavní prohlídky
- opravit deformované prvky zábradlí

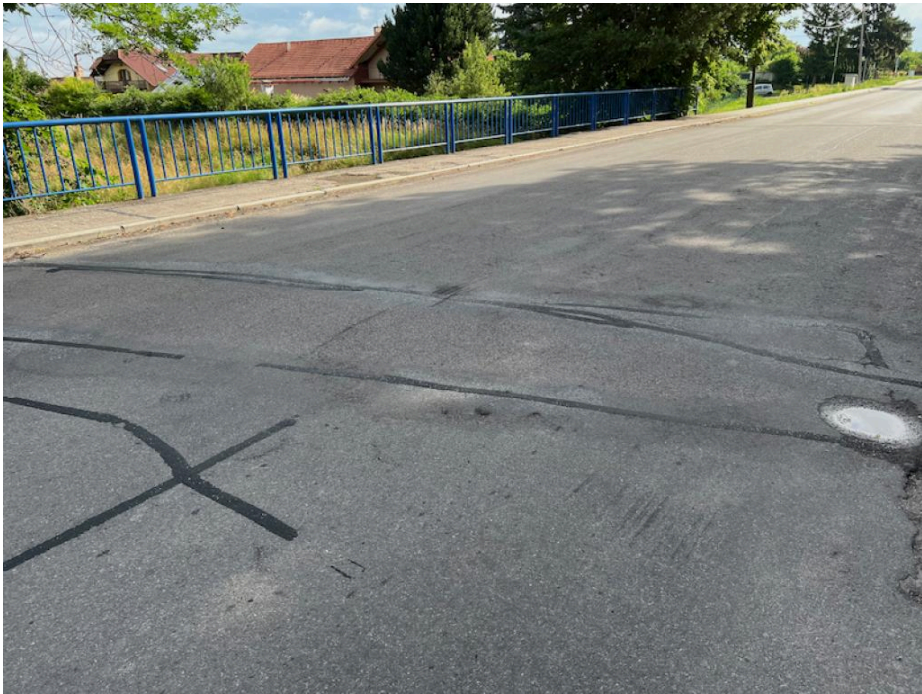
IMG_1113 - výrazný propad vozovky v okolí MZ na konci mostu !

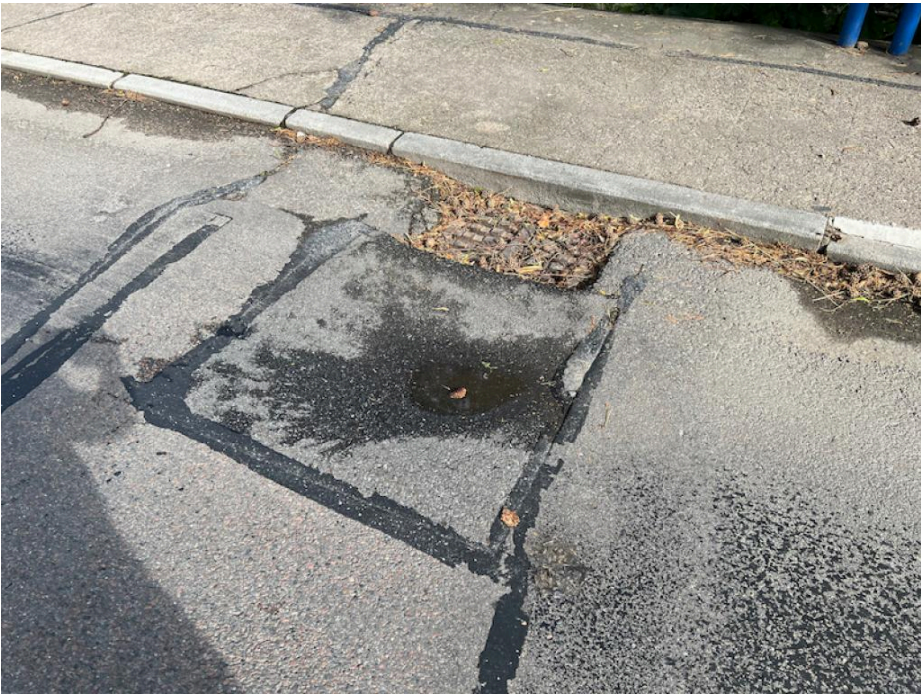
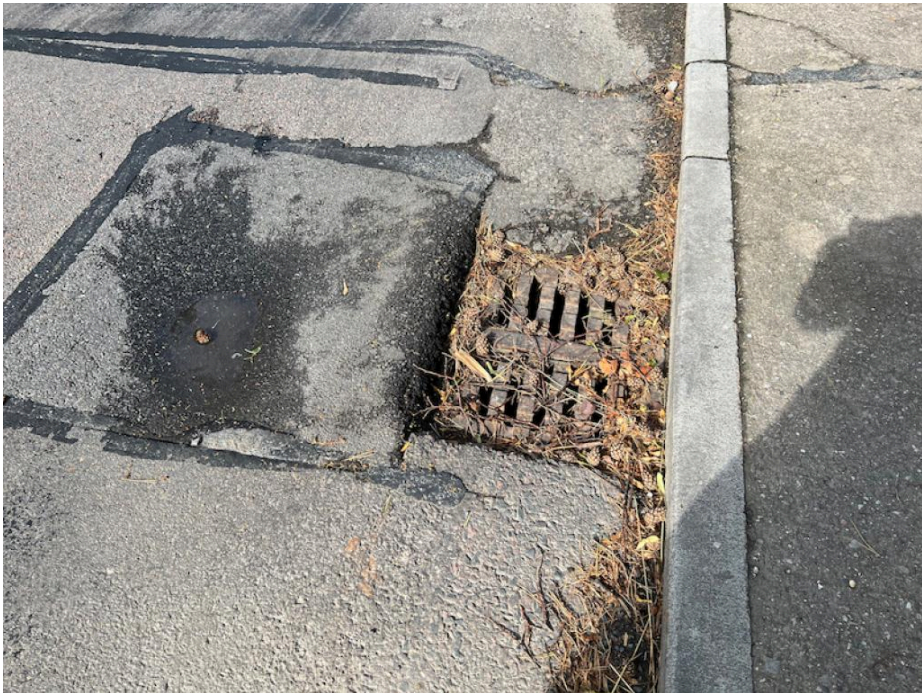
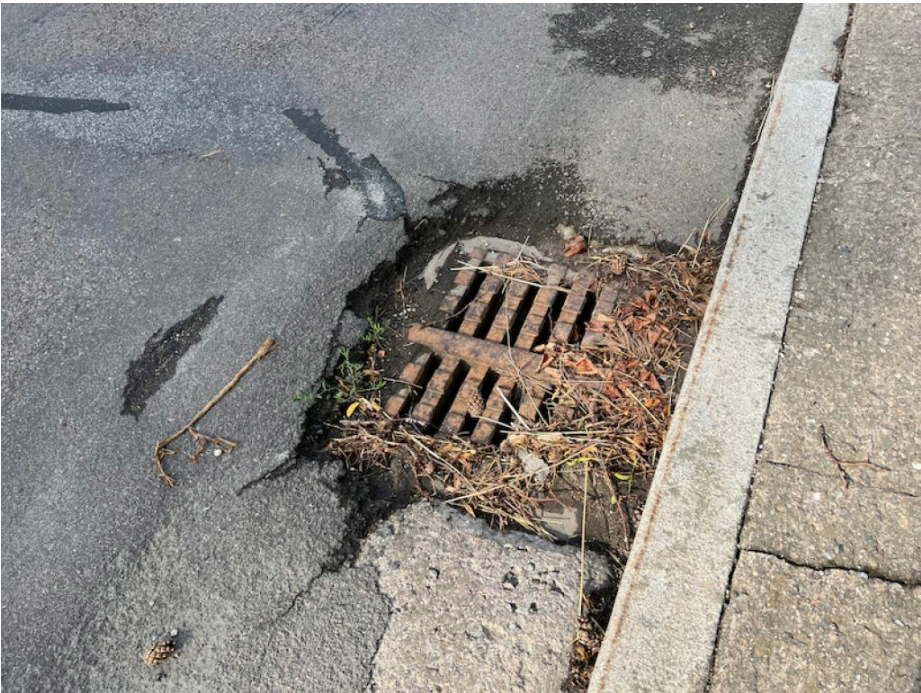
- vpustě jsou propadlé vůči vozovce až o 50mm (možno způsobeno převrstvením vozovky)

IMG_5291 - vpustě jsou propadlé vůči vozovce až o 50mm

IMG_5292 - vpustě jsou propadlé vůči vozovce až o 50mm

IMG_5299 - vpustě jsou propadlé vůči vozovce až o 50mm

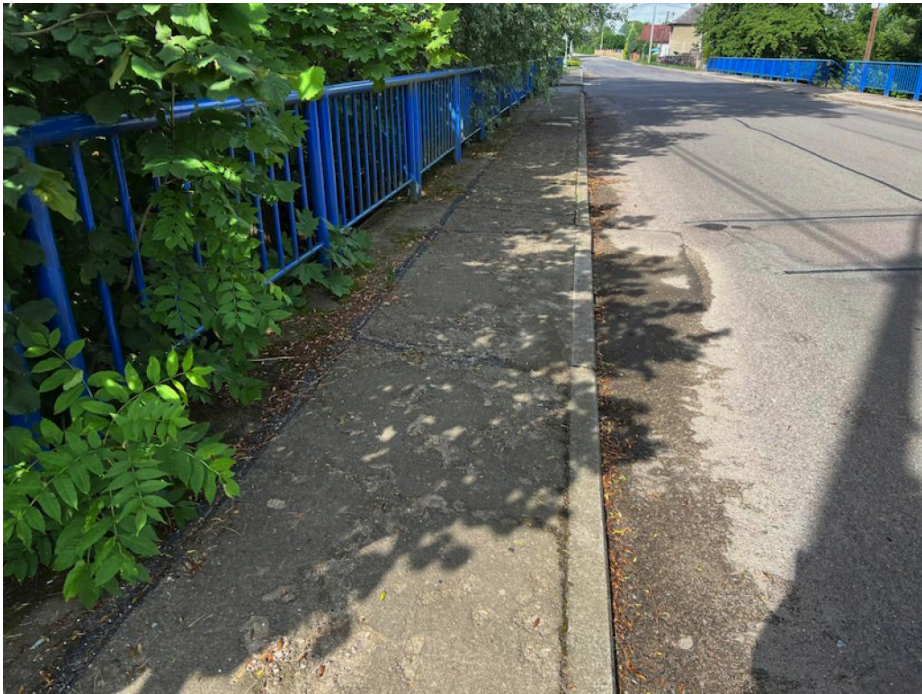
IMG_5307 - lokální nerovnosti vozovky, kaluže

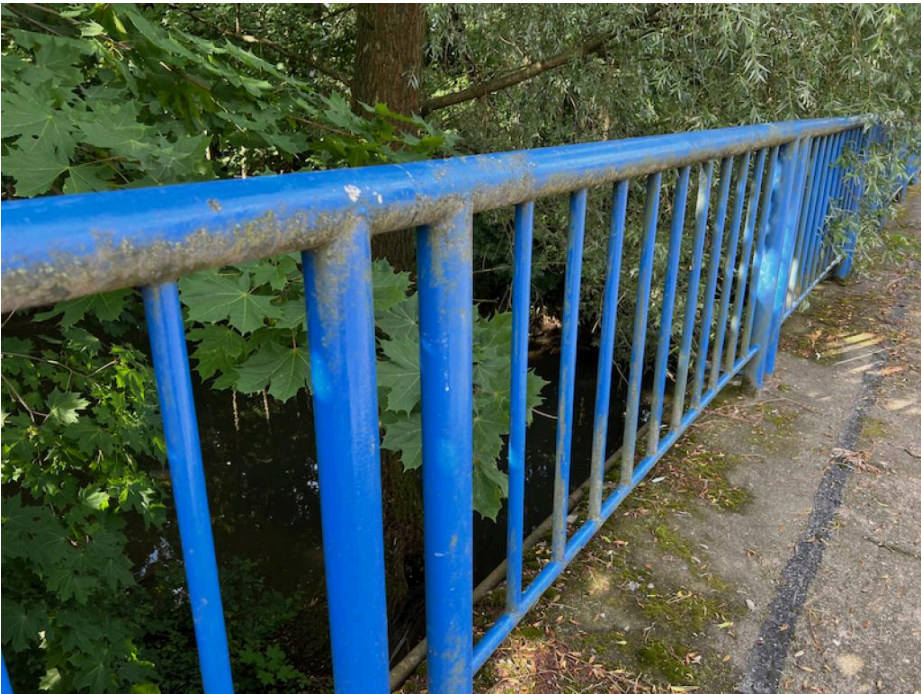
IMG_5309 - PKO zábradlí je dožilá, prozatím bez větší koroze

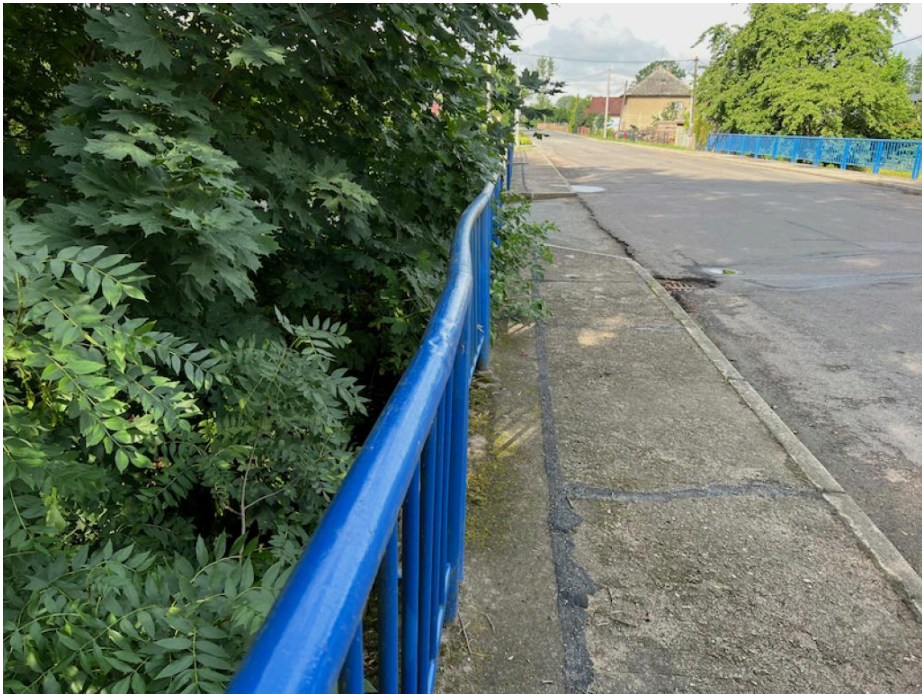
IMG_5314 - levé zábradlí na konci mostu je deformované nárazem

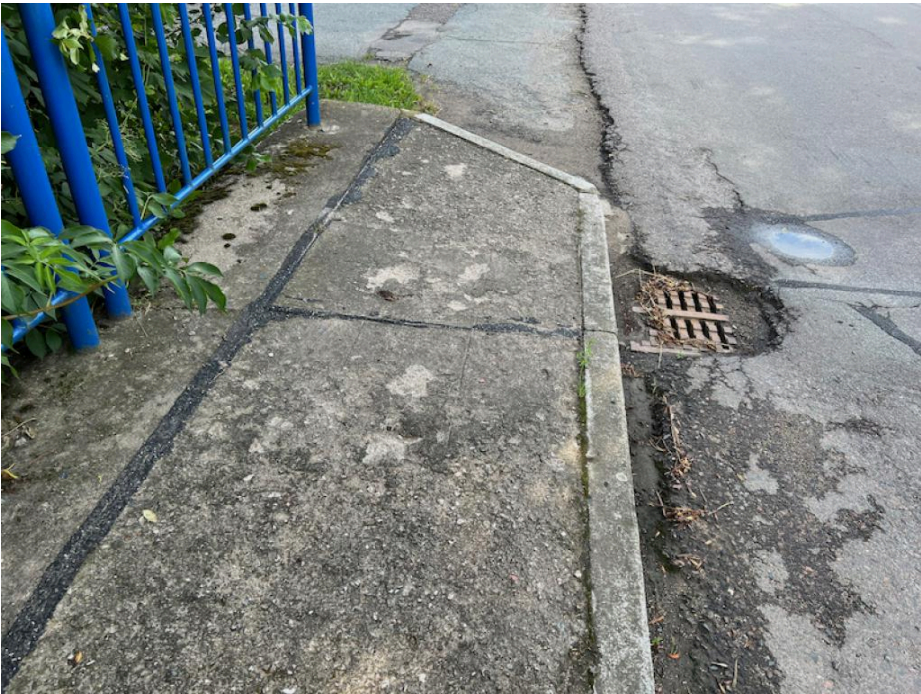
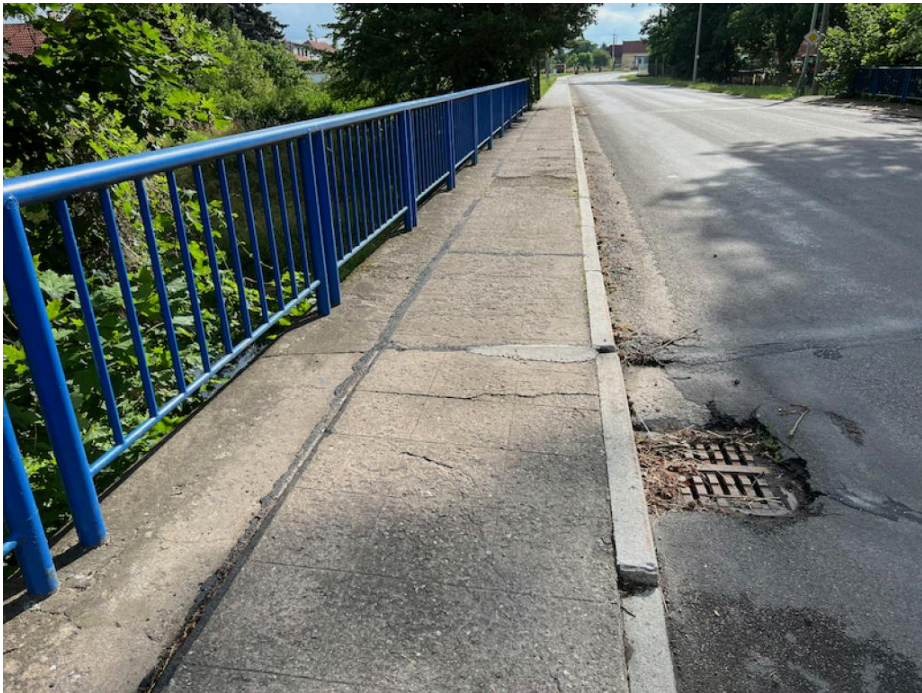
IMG_5315 - na površích říms jsou otevřené trhliny

IMG_5320 - na površích říms jsou otevřené trhliny

Termín splnění: do další hlavní prohlídky
- sanovat povrchy říms (zejména pravou)

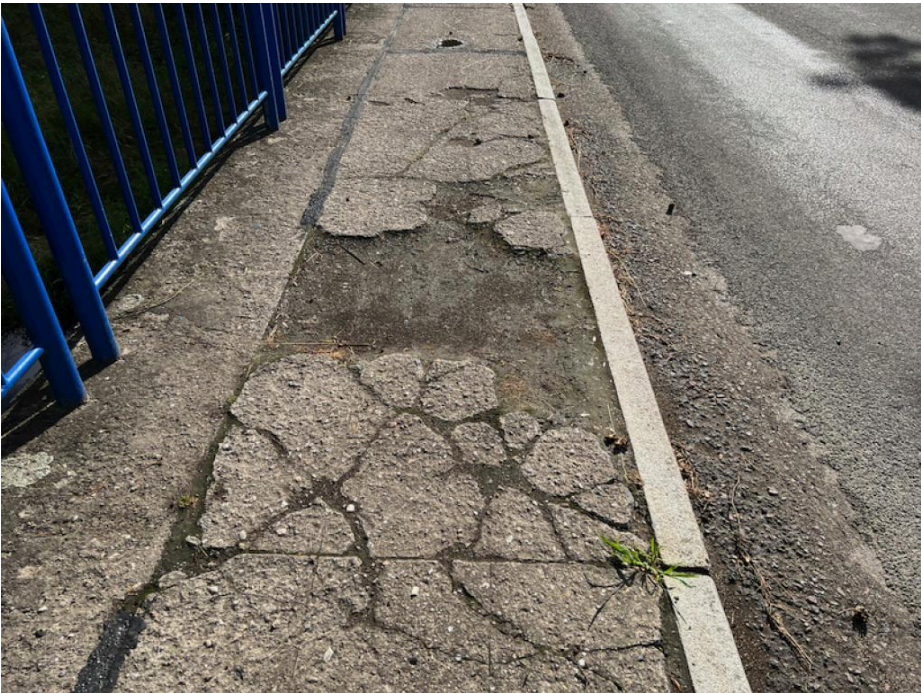
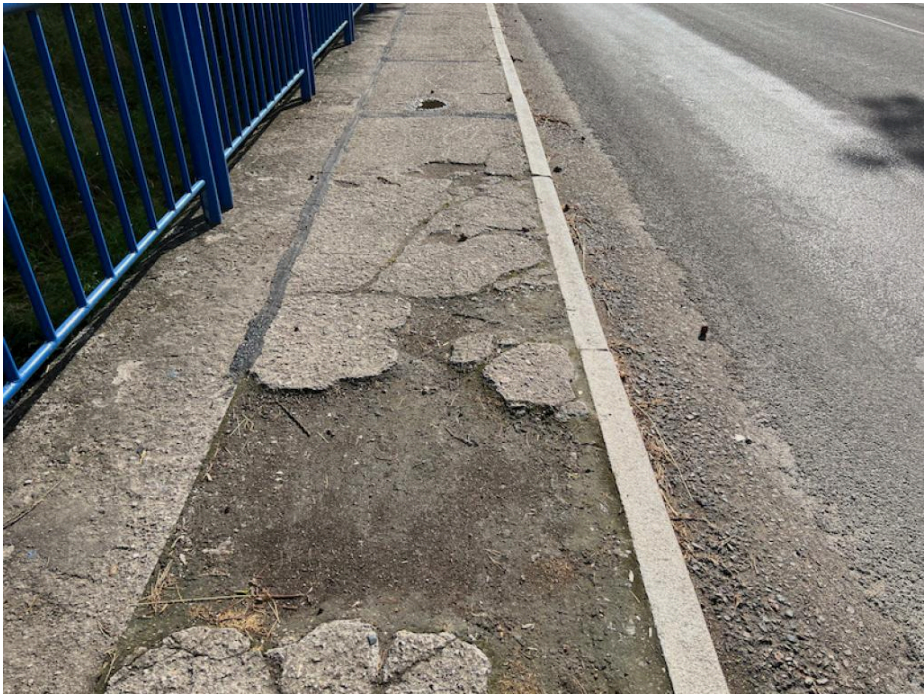
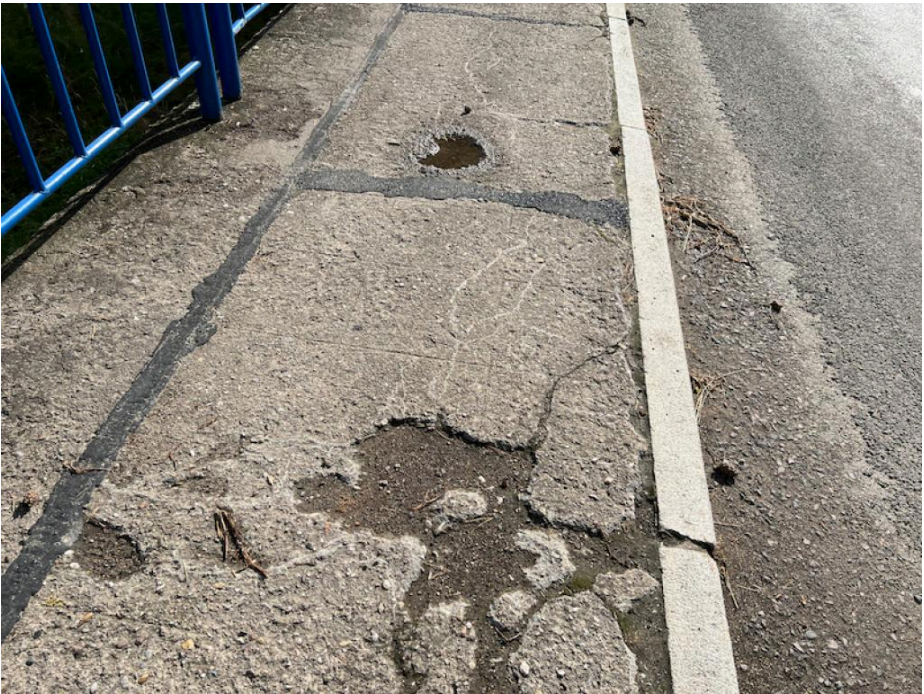
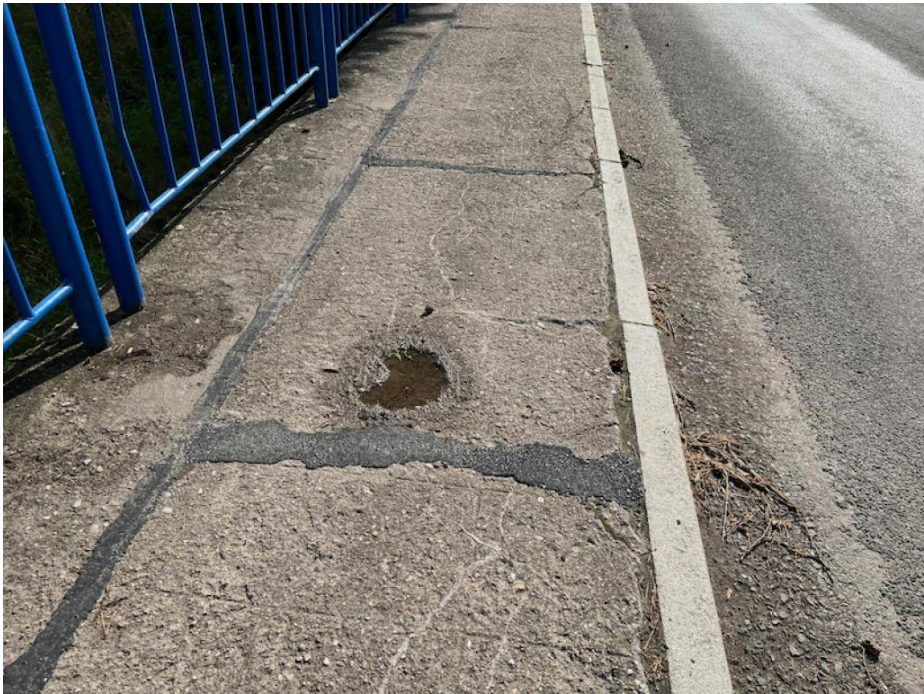
IMG_5322 - povrch pravé římsy hloubkově degraduje

IMG_5323 - povrch pravé římsy hloubkově degraduje

IMG_5325 - povrch pravé římsy hloubkově degraduje

IMG_5326 - povrch pravé římsy hloubkově degraduje

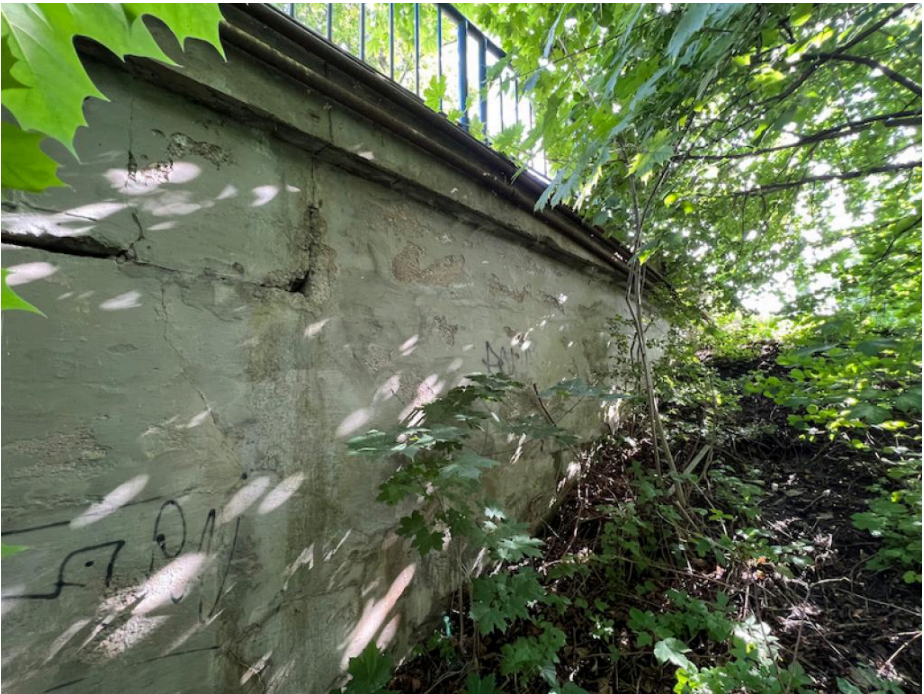
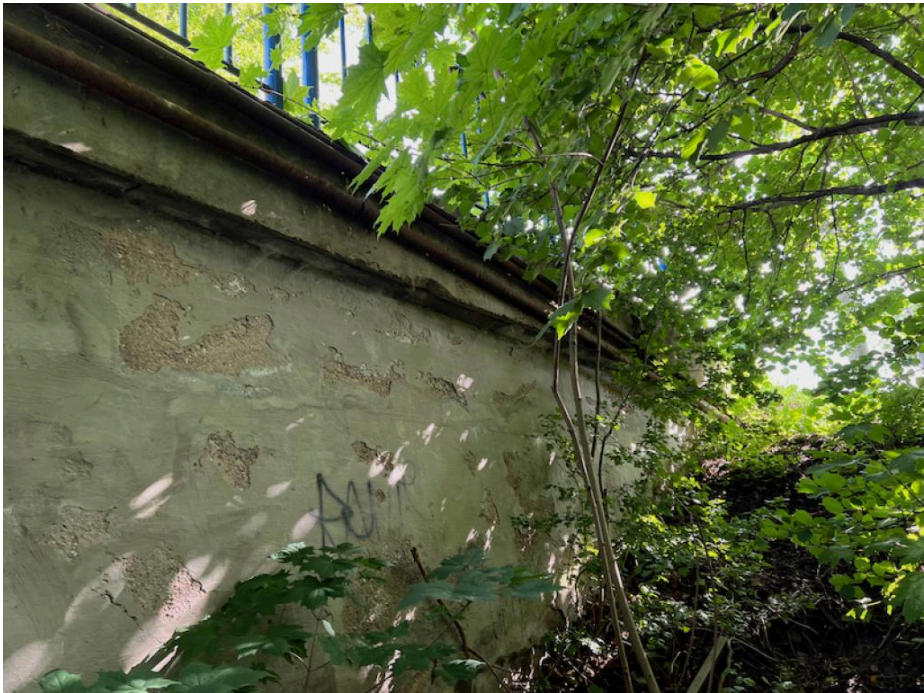
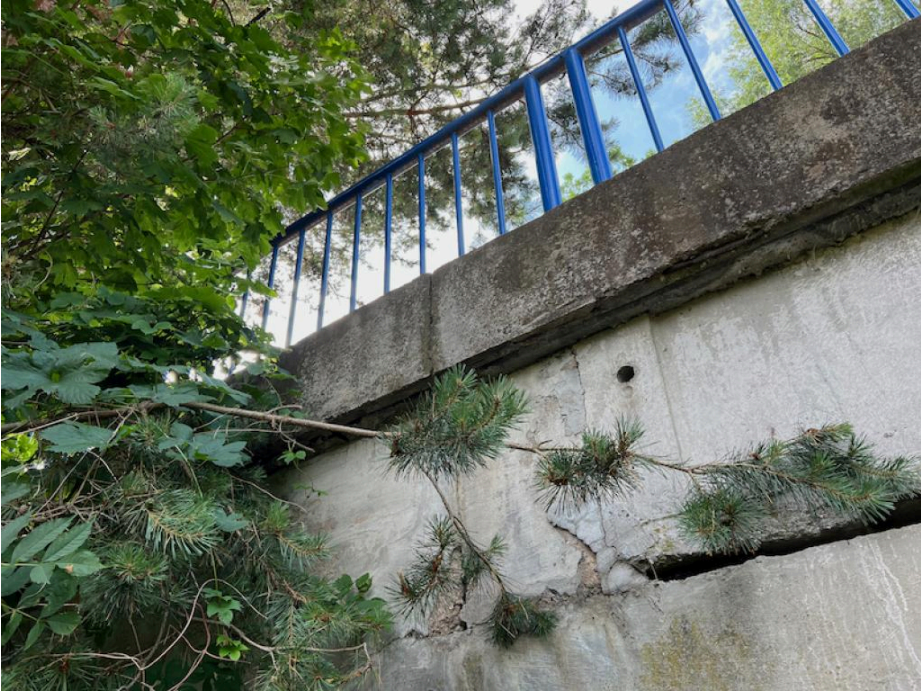
IMG_5334 - povrch křídla K1 povrchově degraduje

IMG_5336 - povrch křídla K1 povrchově degraduje

IMG_5357 - povrch křídla K1 povrchově degraduje

Termín splnění: do další hlavní prohlídky
- sanovat povrchy spodní stavby a příčník NK na konci mostu vpravo

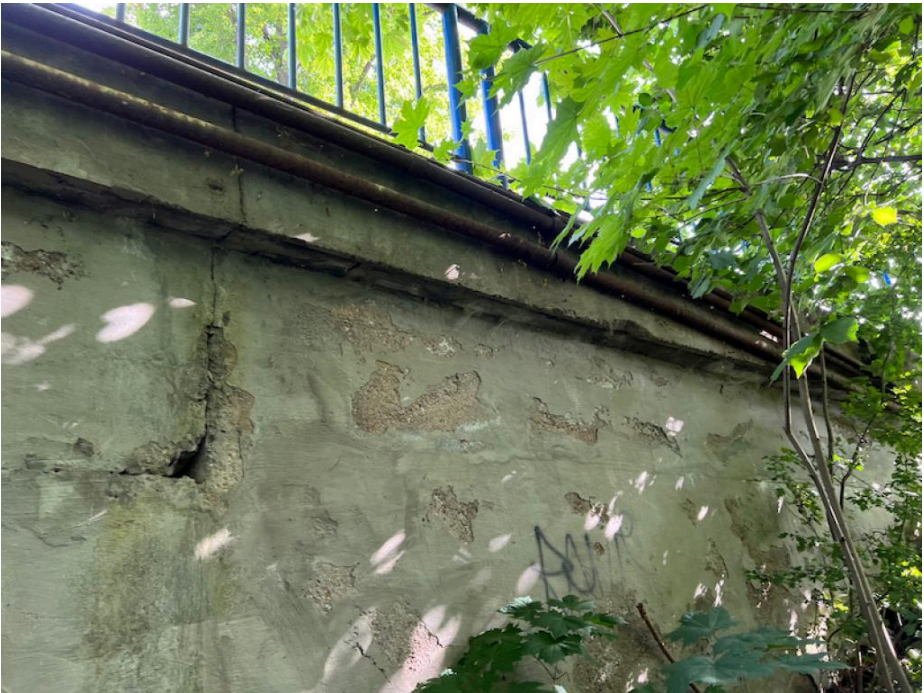
IMG_5337 - chráničky inž. sítí jsou bez PKO

Termín splnění: do další hlavní prohlídky
- vyzvat správce k obnově PKO chráničky inženýrské sítě

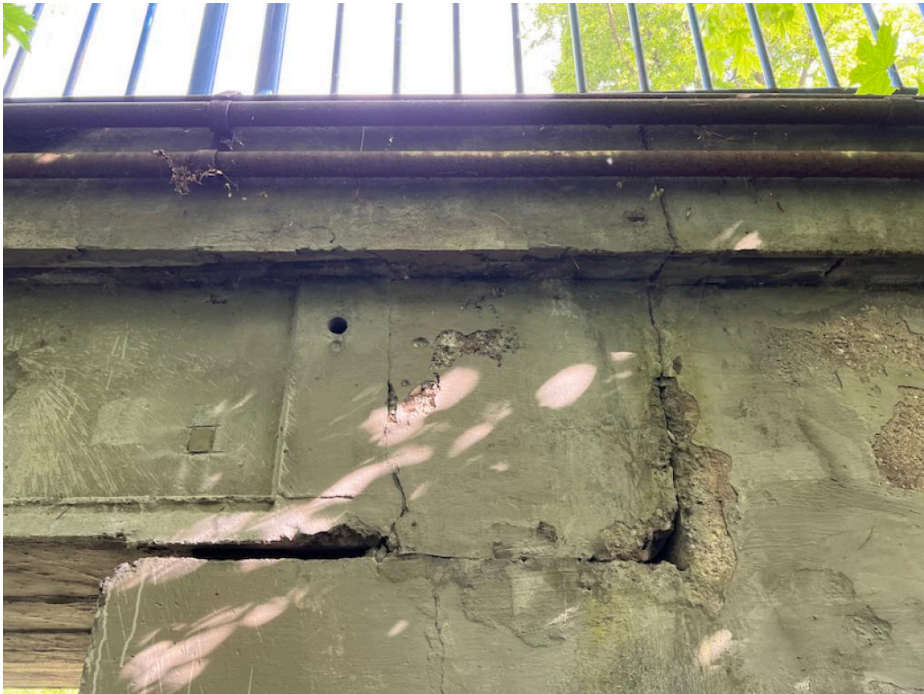
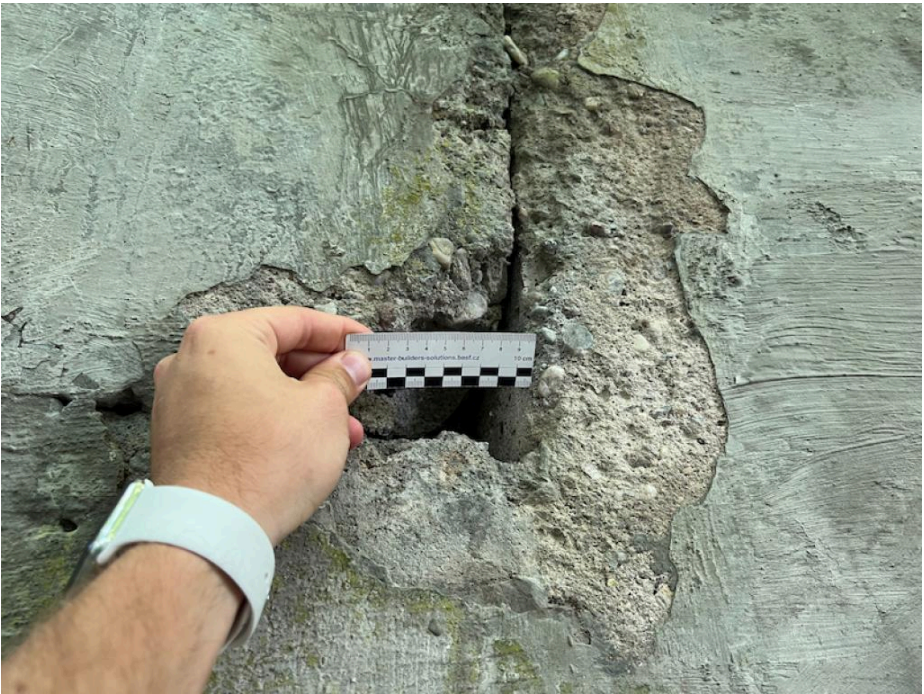
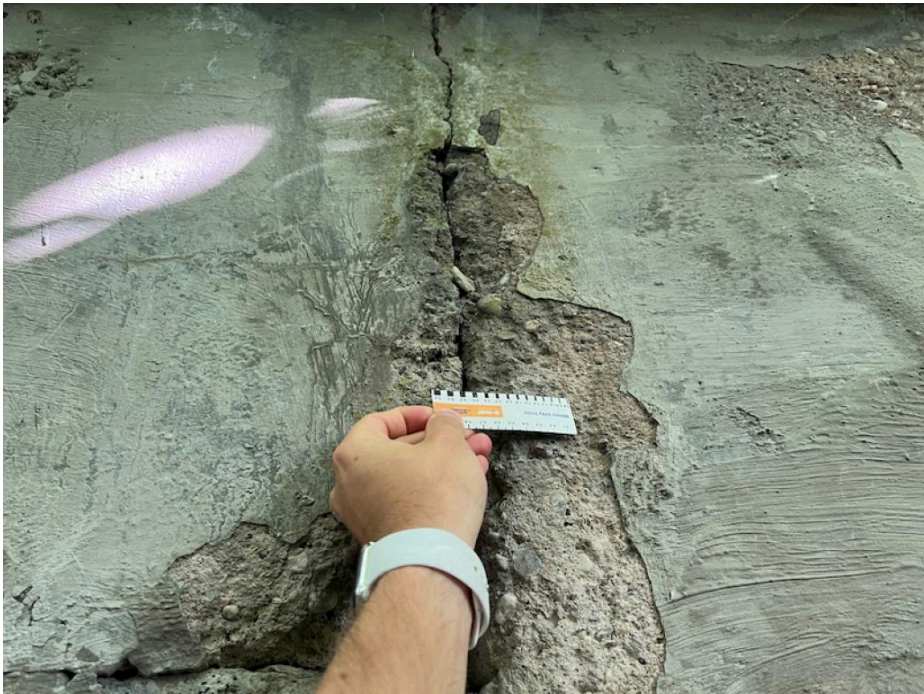
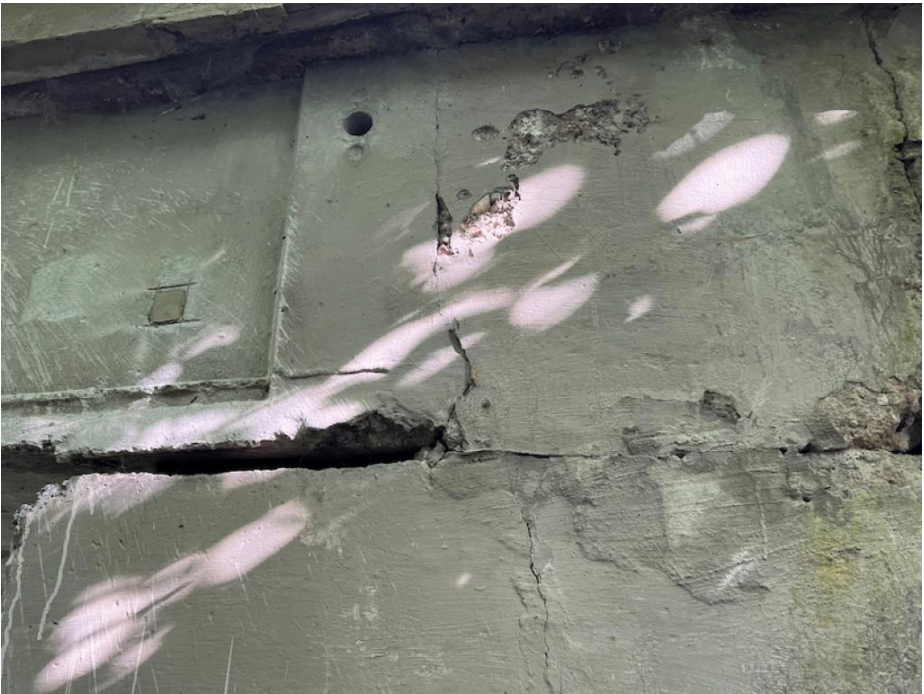
IMG_5338 - otevřená dialtační spára mezi NK a křídlem K1

IMG_5339 - otevřená dialtační spára mezi NK a křídlem K1

IMG_5340 - otevřená dialtační spára mezi NK a křídlem K1

IMG_5341 - otevřená dialtační spára mezi NK a křídlem K1

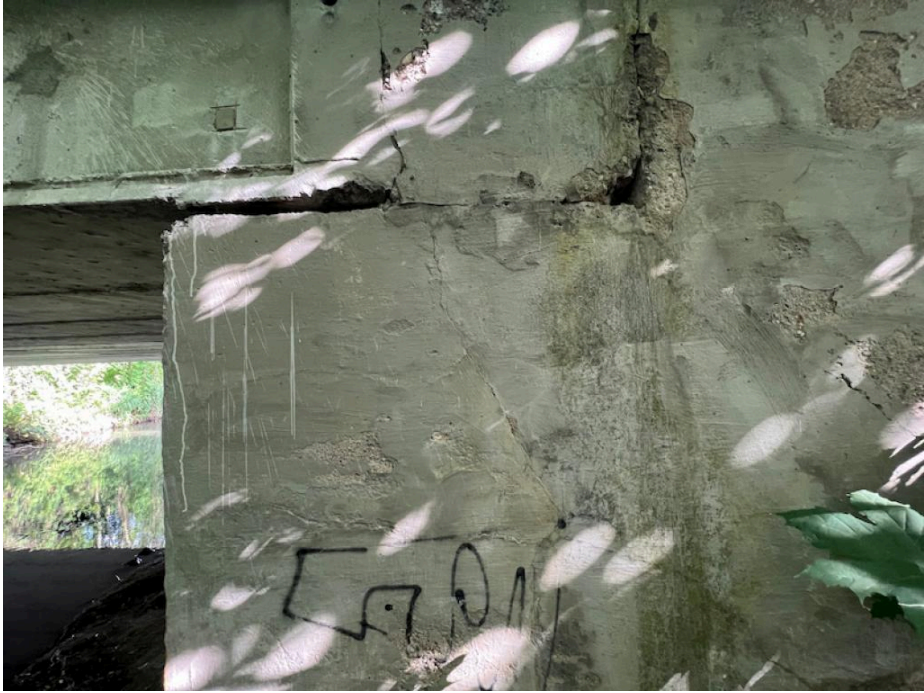
IMG_5342 - stopy po zatékání do dilatace na začátku mostu (vlevo i vpravo)

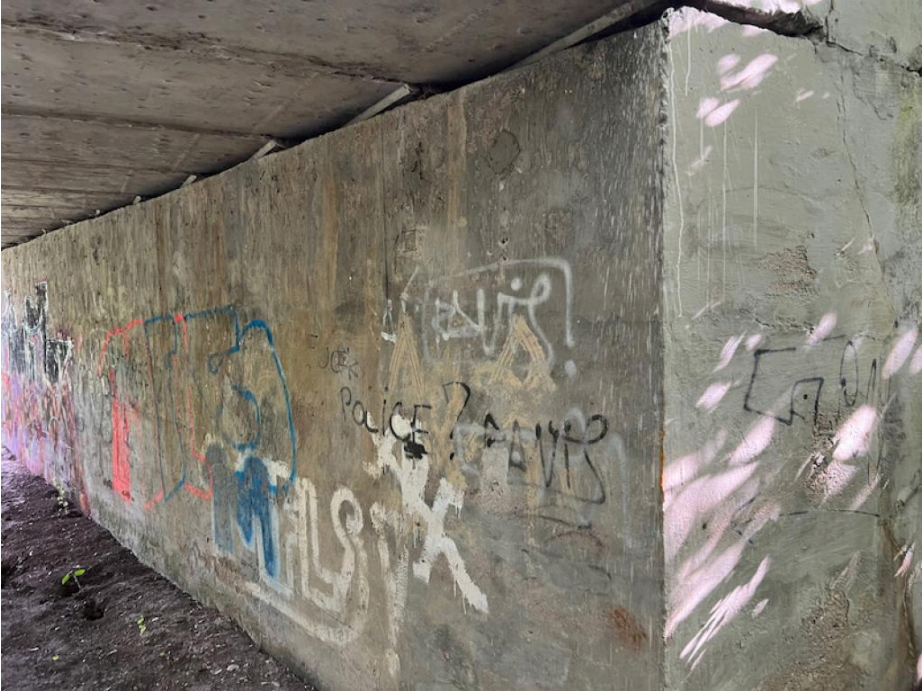
IMG_5346 - na opěře O1 jsou stopy po zatékání

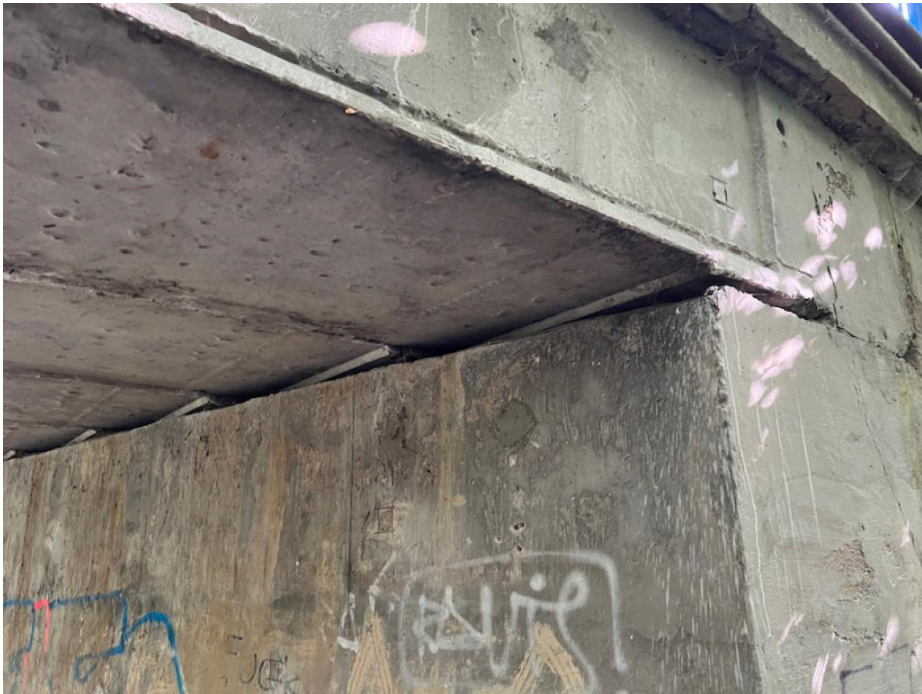
IMG_5347 - odpadlý beton a korodující výztuž na podhledu říms

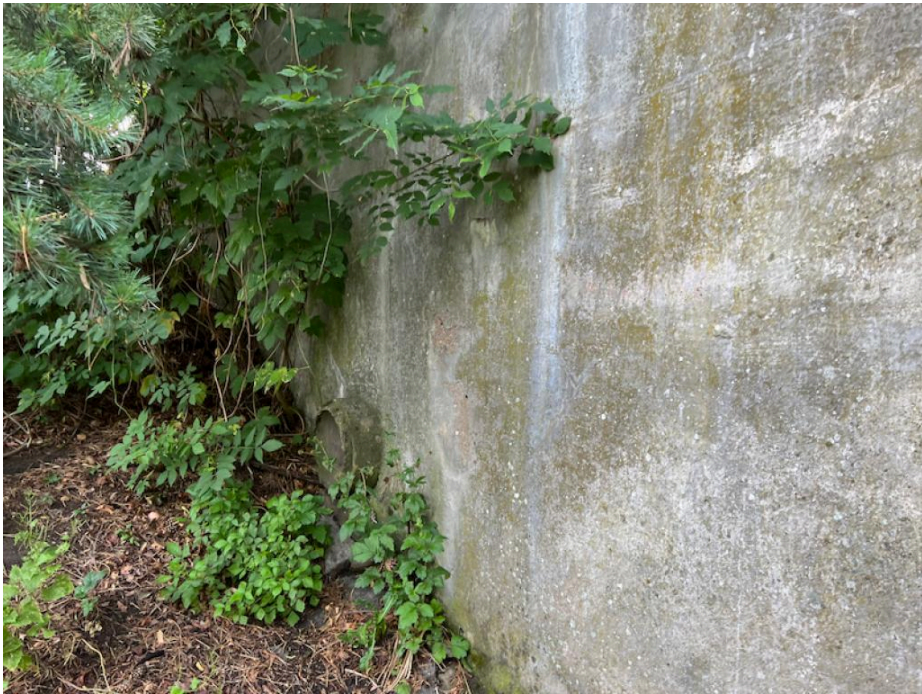
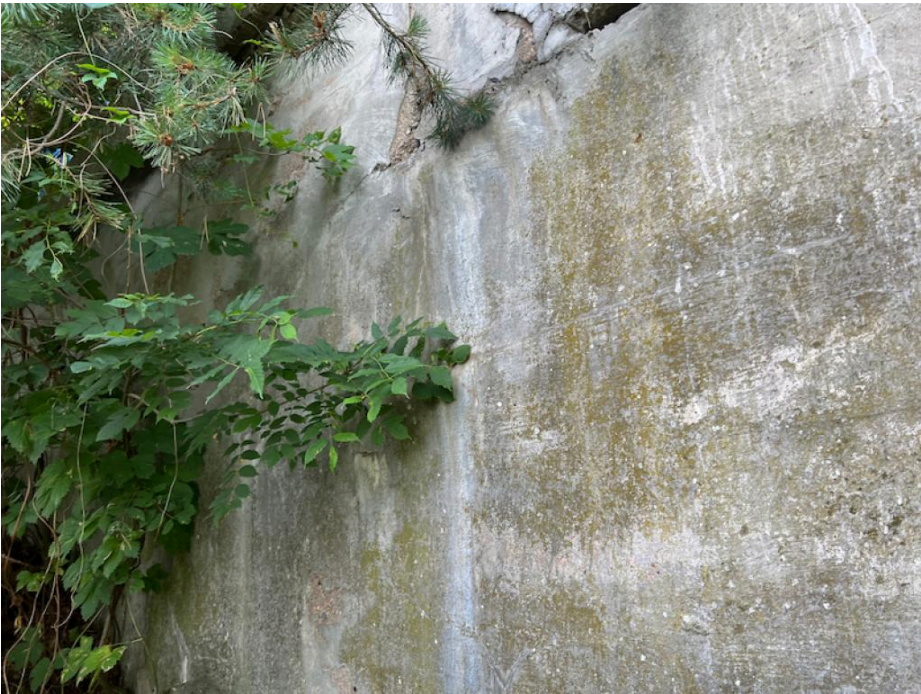
IMG_5354 - na křídlech jsou stopy po zatékání

IMG_5355 - na křídlech jsou stopy po zatékání

Vzhledem ke skutečnosti, že jsou na mostě patrné stopy po zatékání (ovšem nosná konstrukce ještě není tímto pravděpodobně výrazně poškozená), doporučuji do budoucna naplánovat opravu hydroizolace mostu (a s tím spojené zhotovení nových mostních říms, záchytného zařízení, mostních závěrů a vozovky). Most je v takovém stavebně-technickém stavu, že případná oprava hydroizolace (a s tím spojených prací) by ještě výrazně prodloužila jeho životnost.

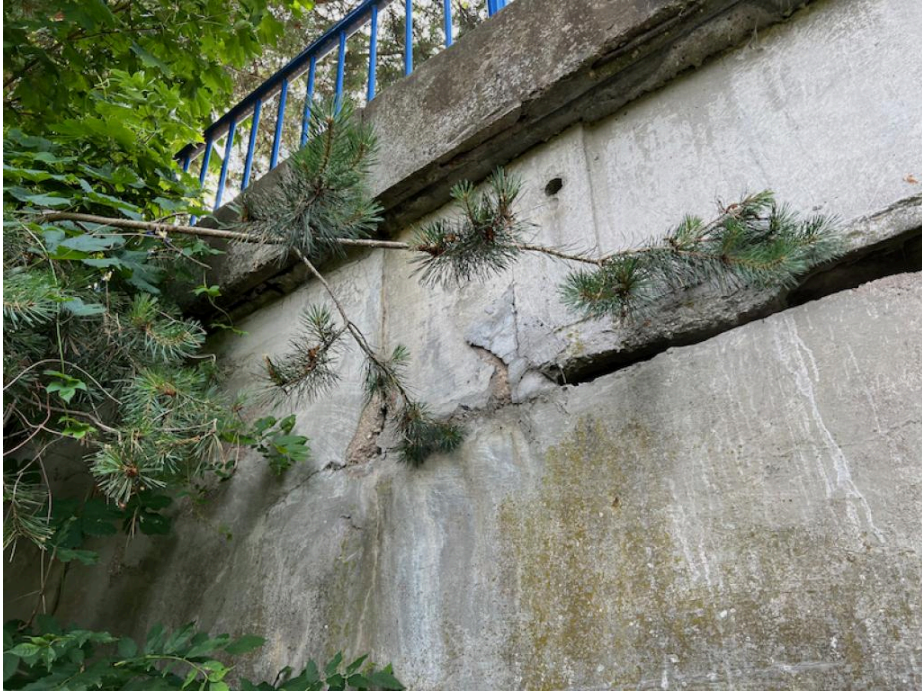
IMG_5356 - povrch křídla K2 povrchově degraduje

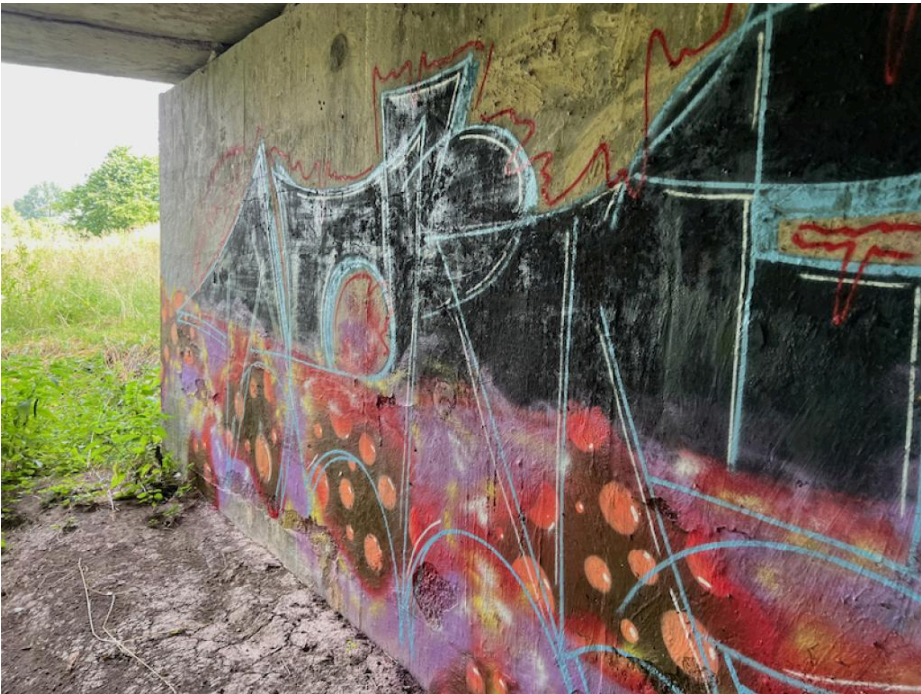
IMG_5351 - na opěře O1 jsou graffity

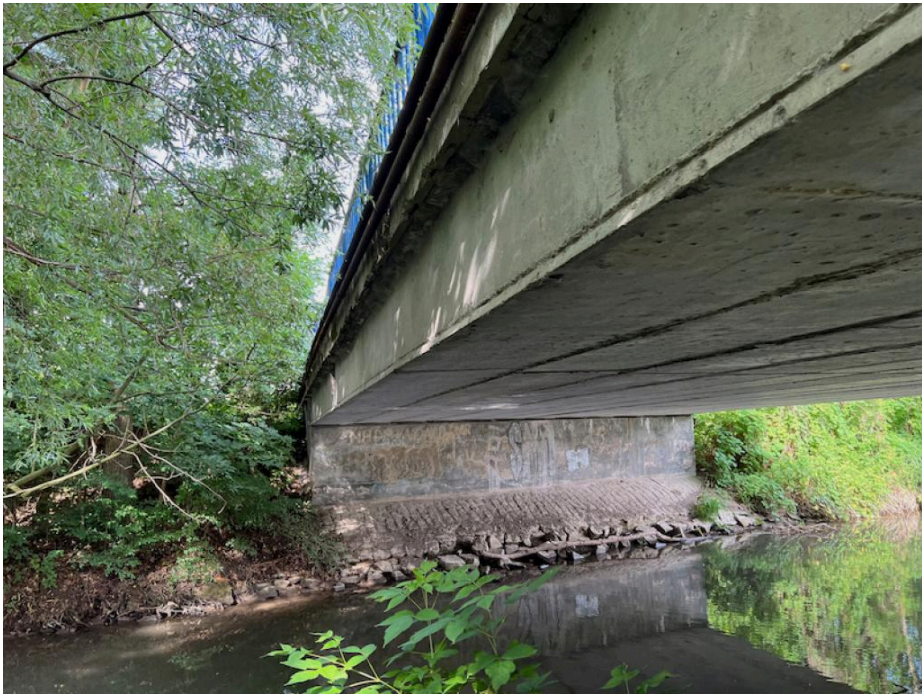
IMG_5359 - poškozená dlažba podél opěr

Termín splnění: do další hlavní prohlídky
- opravit opevnění pod mostem

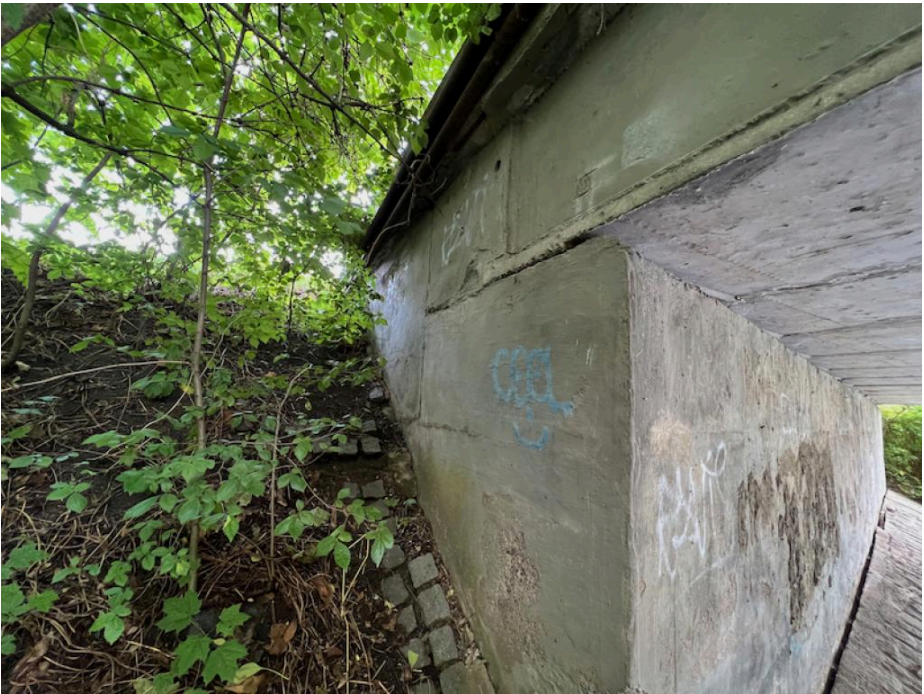
IMG_5368 - povrch křídla K3 povrchově degraduje

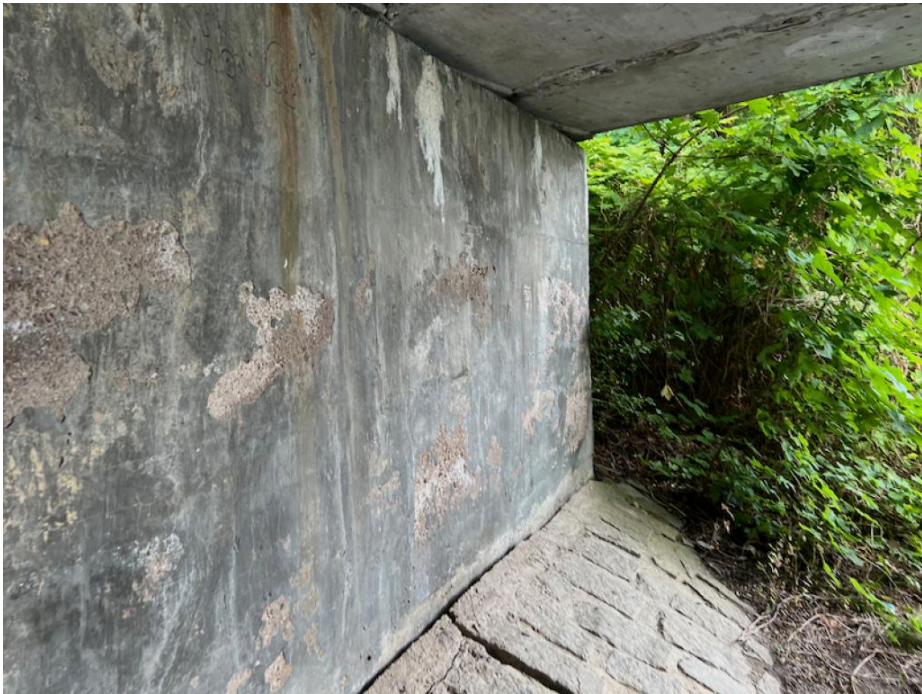
IMG_5380 - na opěře O2 jsou stopy po zatékání, lokálně výluhy
