Hlavní prohlídka 10.06.2022

32256-4

Název objektu	Platěnice, Přes Loučnou – náhon				
Okres	Pardubice	GPS	50.010834 15.951195		
Rok postavení	1967				
Liniové staničení	6.294 km	Číslo úseku	Úsekové staničení		0.342 km

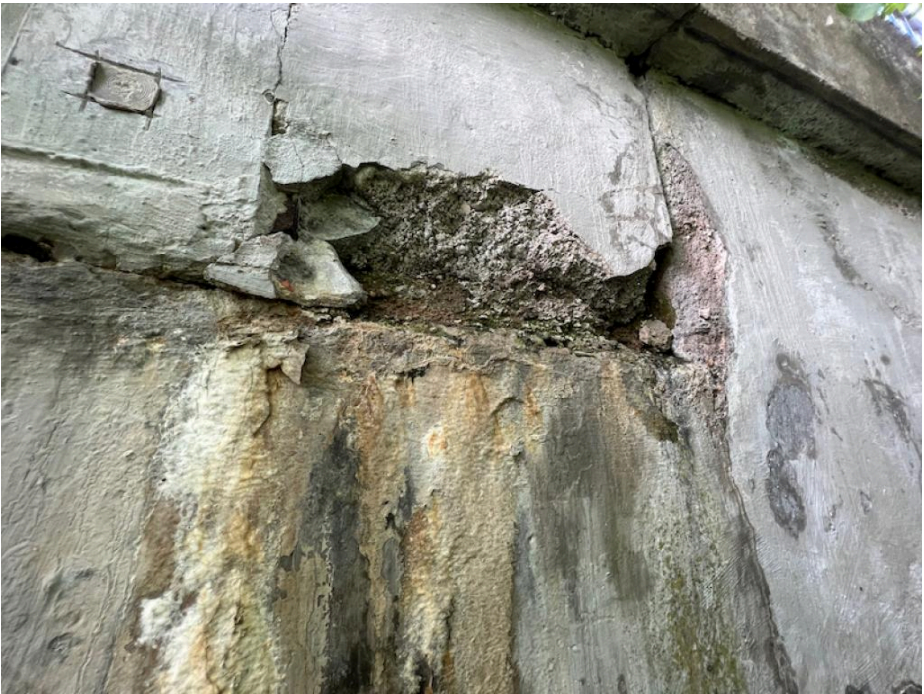
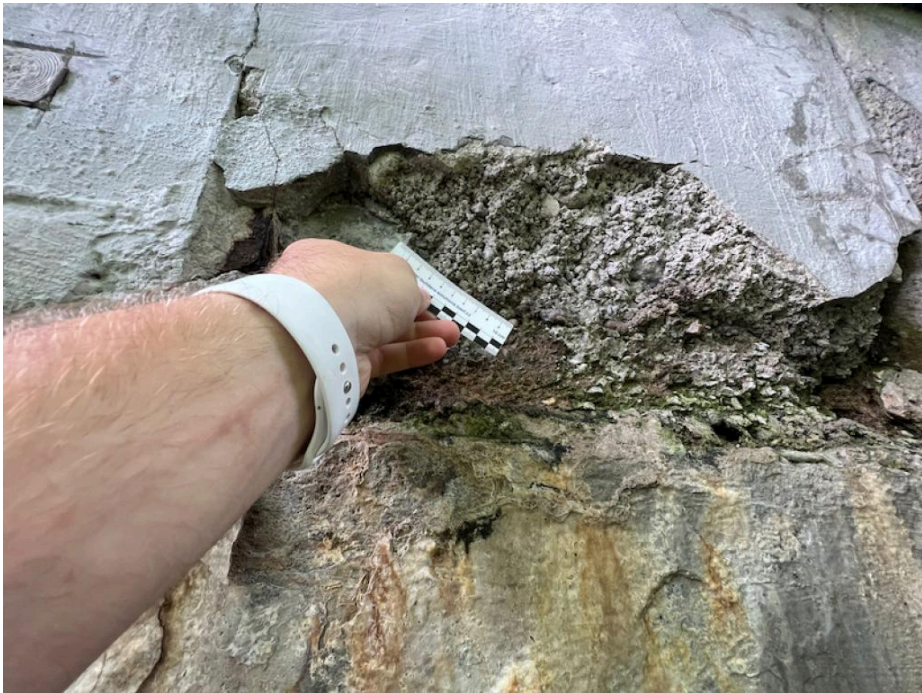
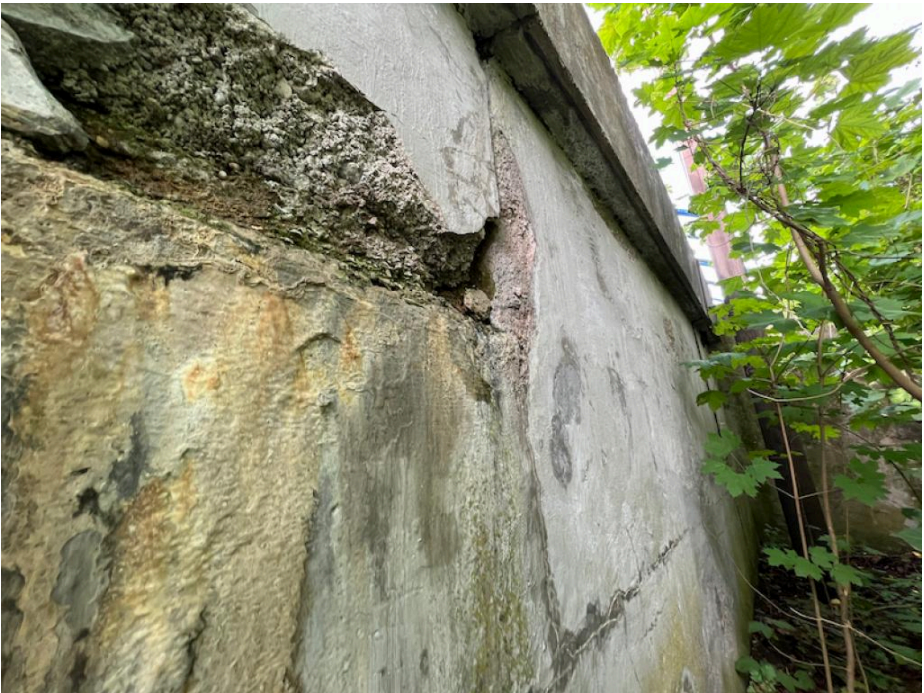
IMG_5382 - koncový příčník na konci mostu vpravo hloubkově degraduje!

IMG_5383 - koncový příčník na konci mostu vpravo hloubkově degraduje!

IMG_5384 - koncový příčník na konci mostu vpravo hloubkově degraduje!

Termín splnění: do další hlavní prohlídky
- sanovat povrchy spodní stavby a příčník NK na konci mostu vpravo

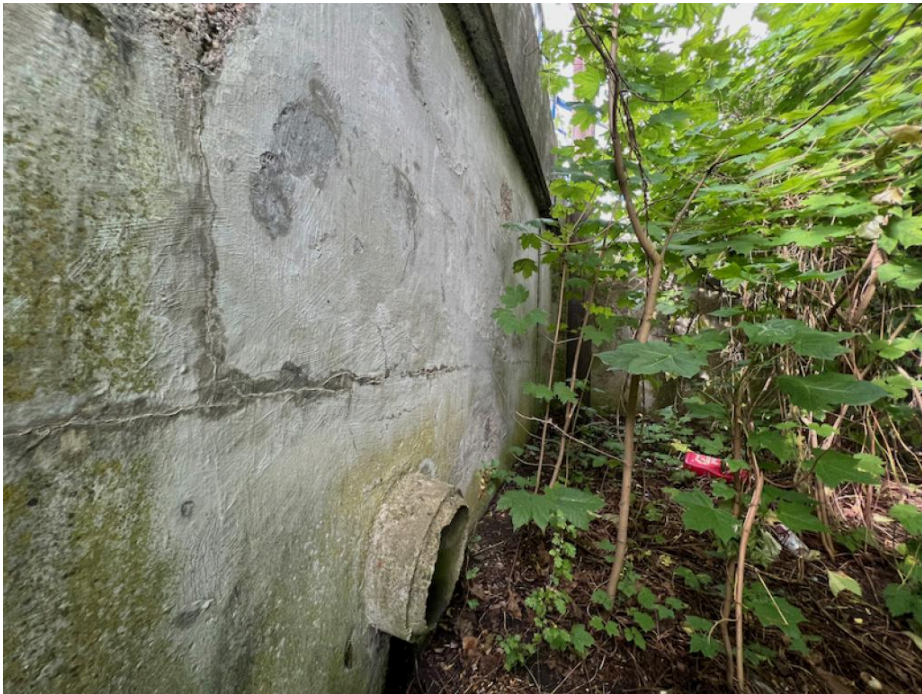
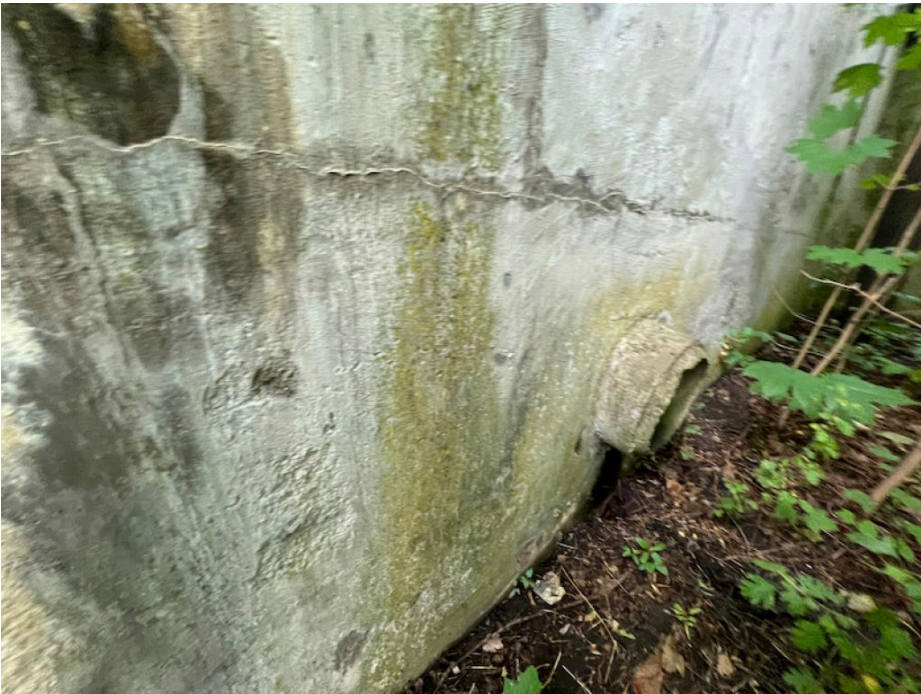
IMG_5385 - na křídle K4 se vyskytují nepravidelné trhliny do 0,3mm, lokálně výluhy

IMG_5386 - na křídle K4 se vyskytují nepravidelné trhliny do 0,3mm, lokálně výluhy

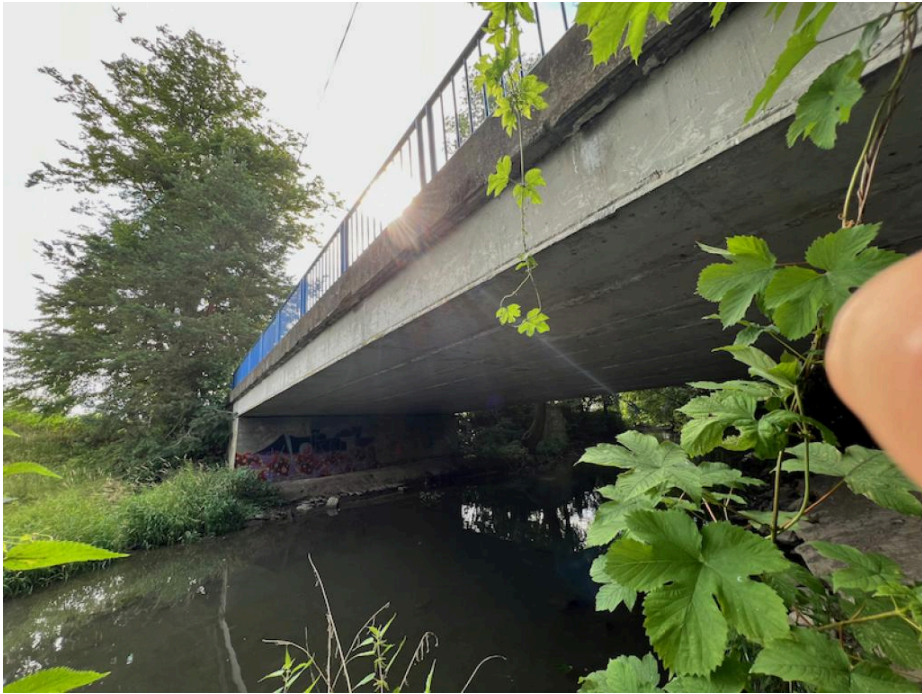
IMG_5388 - v těsném okolí mostu je vzrostlá vegetace

Termín splnění: do další hlavní prohlídky
- odstranit vegetaci z těsného okolí mostu
