PavEx Consulting, s.r.o. Srbská 2741/53, 612 00 Brno, IČ: 6348762 Ing. Luděk Mališ, Ing. Robert Kaděrka, PhD.	
VYPRACOVAL: ING. M. JONÁŠ			
NÁZEV STAVBY: MODERNIZACE SILNICE II/312 ČERVENÝ POTOK - HR. PK		FORMÁT: A4	DATUM: 2024/9
		MÉR. -	
VÝKRES: DIAGNOSTICKÝ PRŮZKUM VOZOVKY		Č. PARÉ:	Č. VÝKRESU: H.1

Diagnostický průzkum vozovky
(aktualizace)
silnice II/312
Červený Potok—hr.kraje

Úvodní list

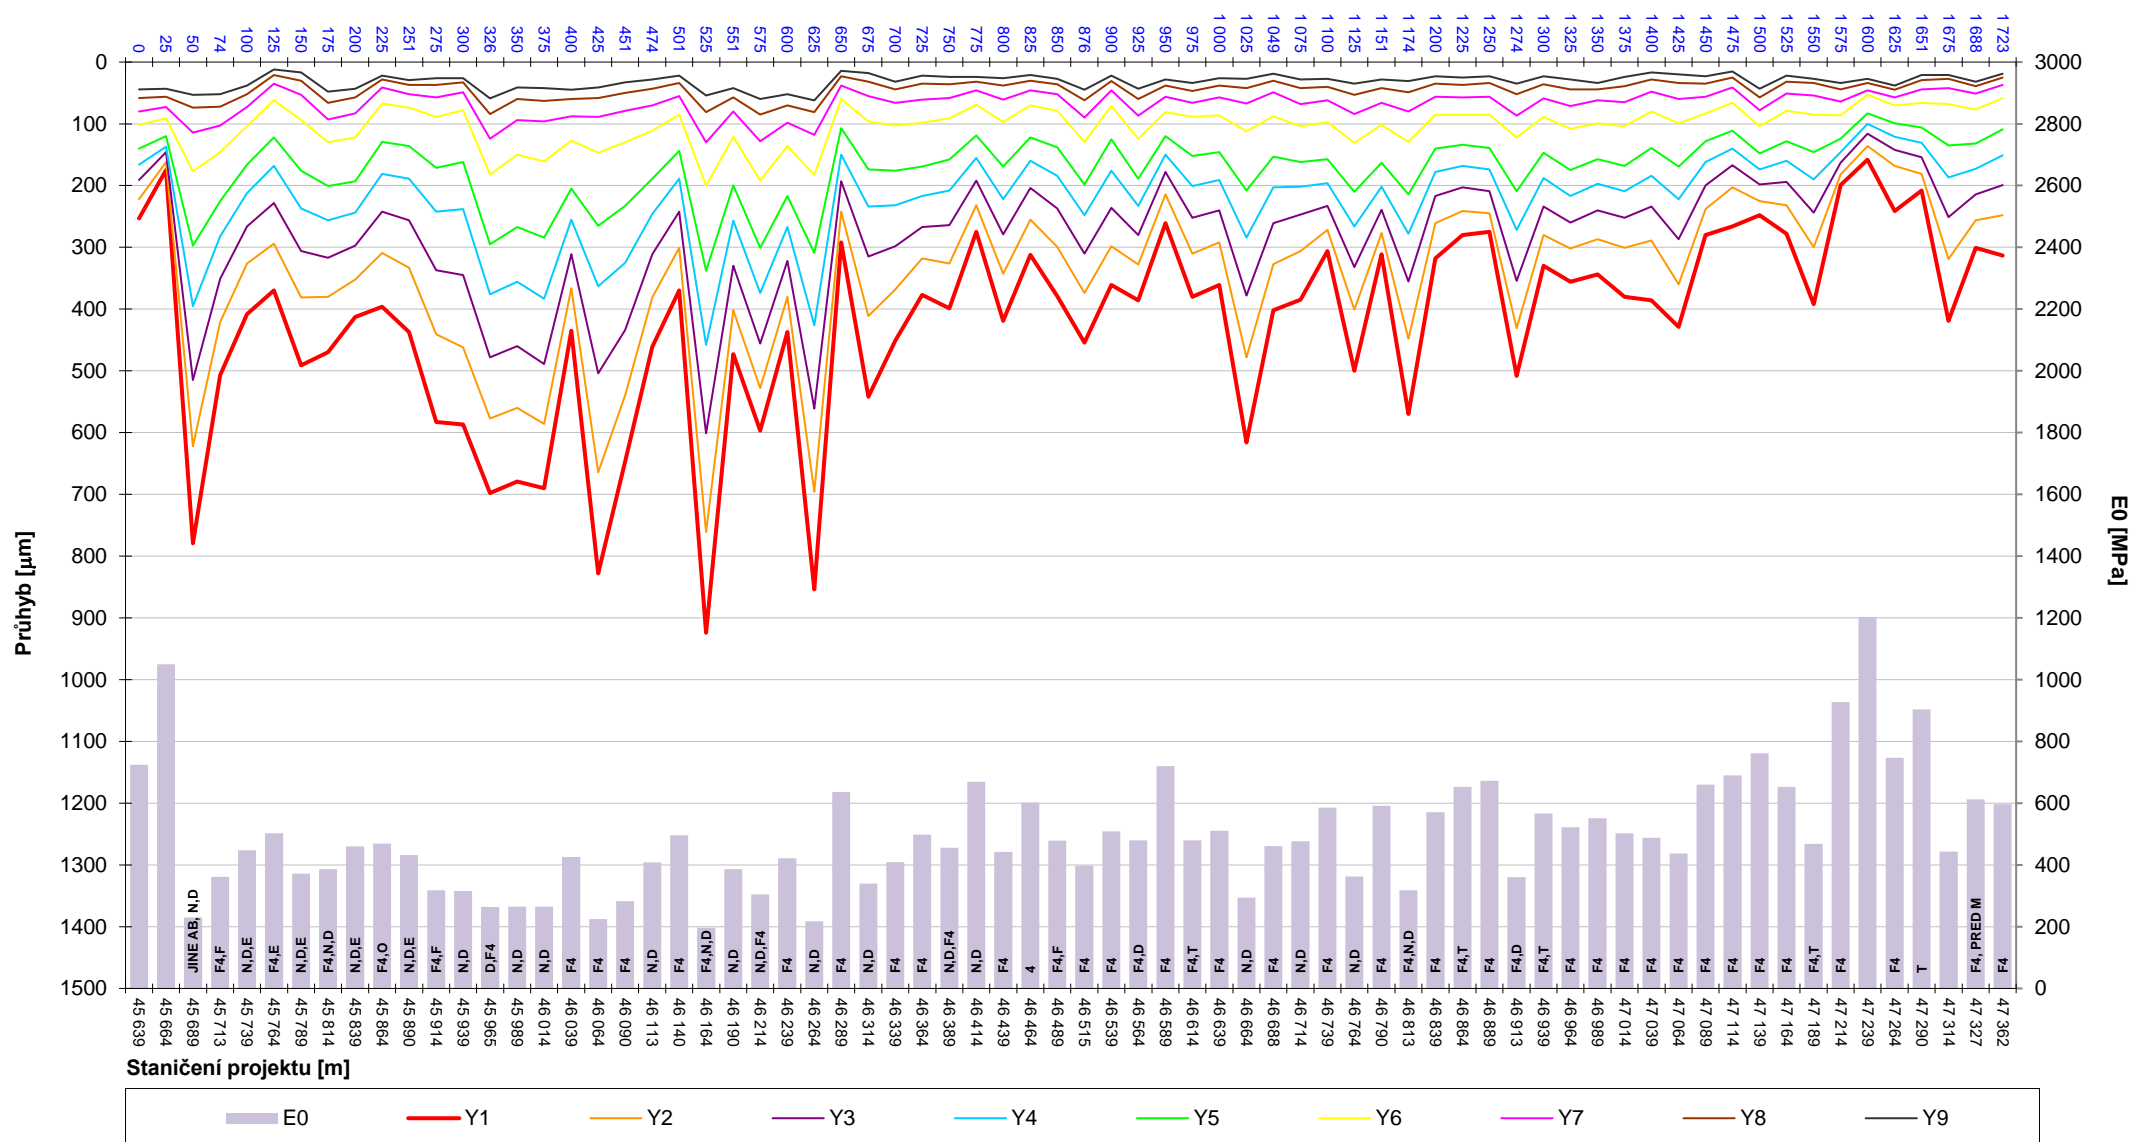
Průhybové čáry

II/312.22 Červený Potok - hr.kraje

seřazeno dle staničení

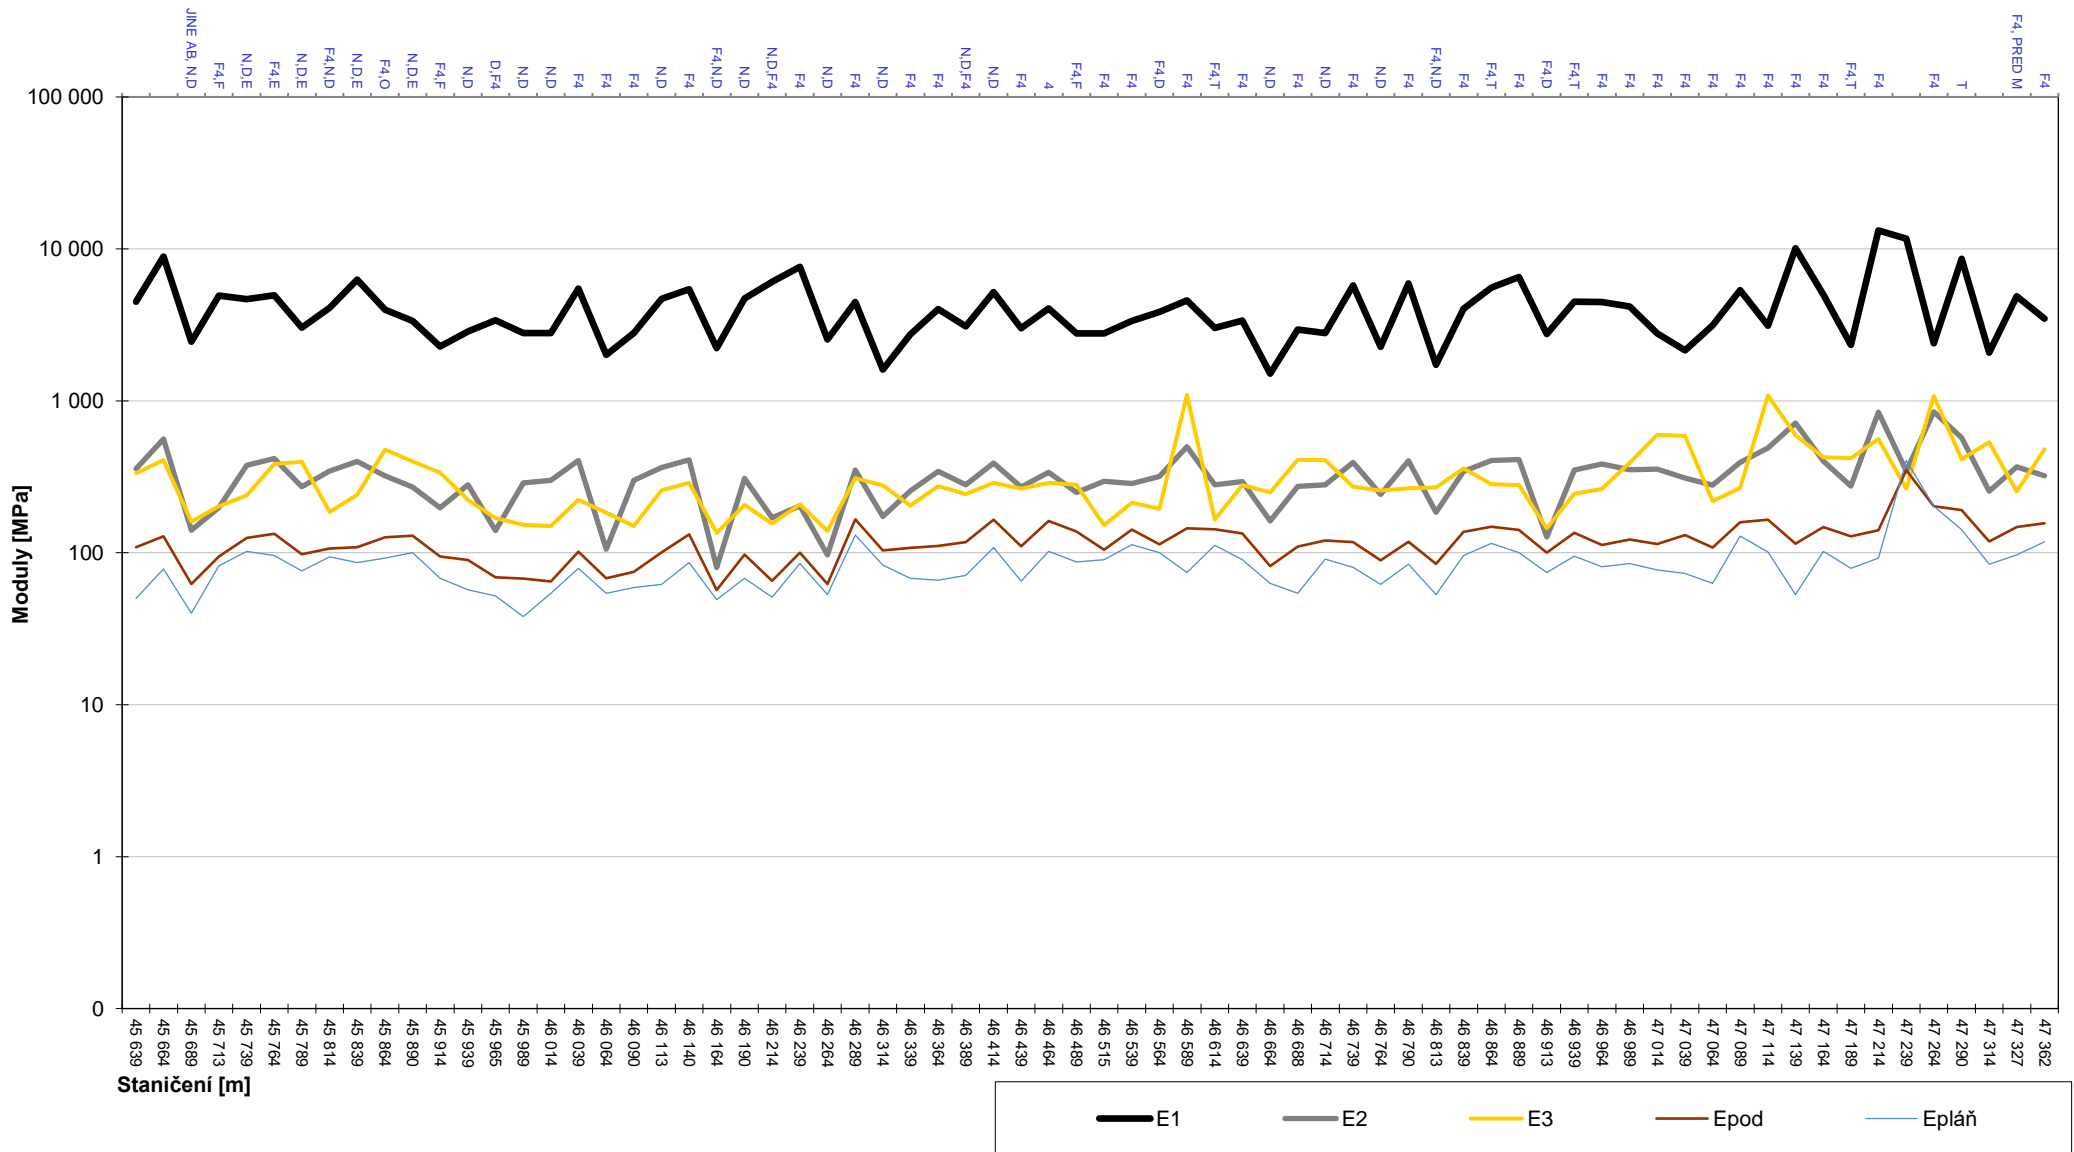
Moduly pružnosti vrstev

II/312.22 Červený Potok - hr.kraje

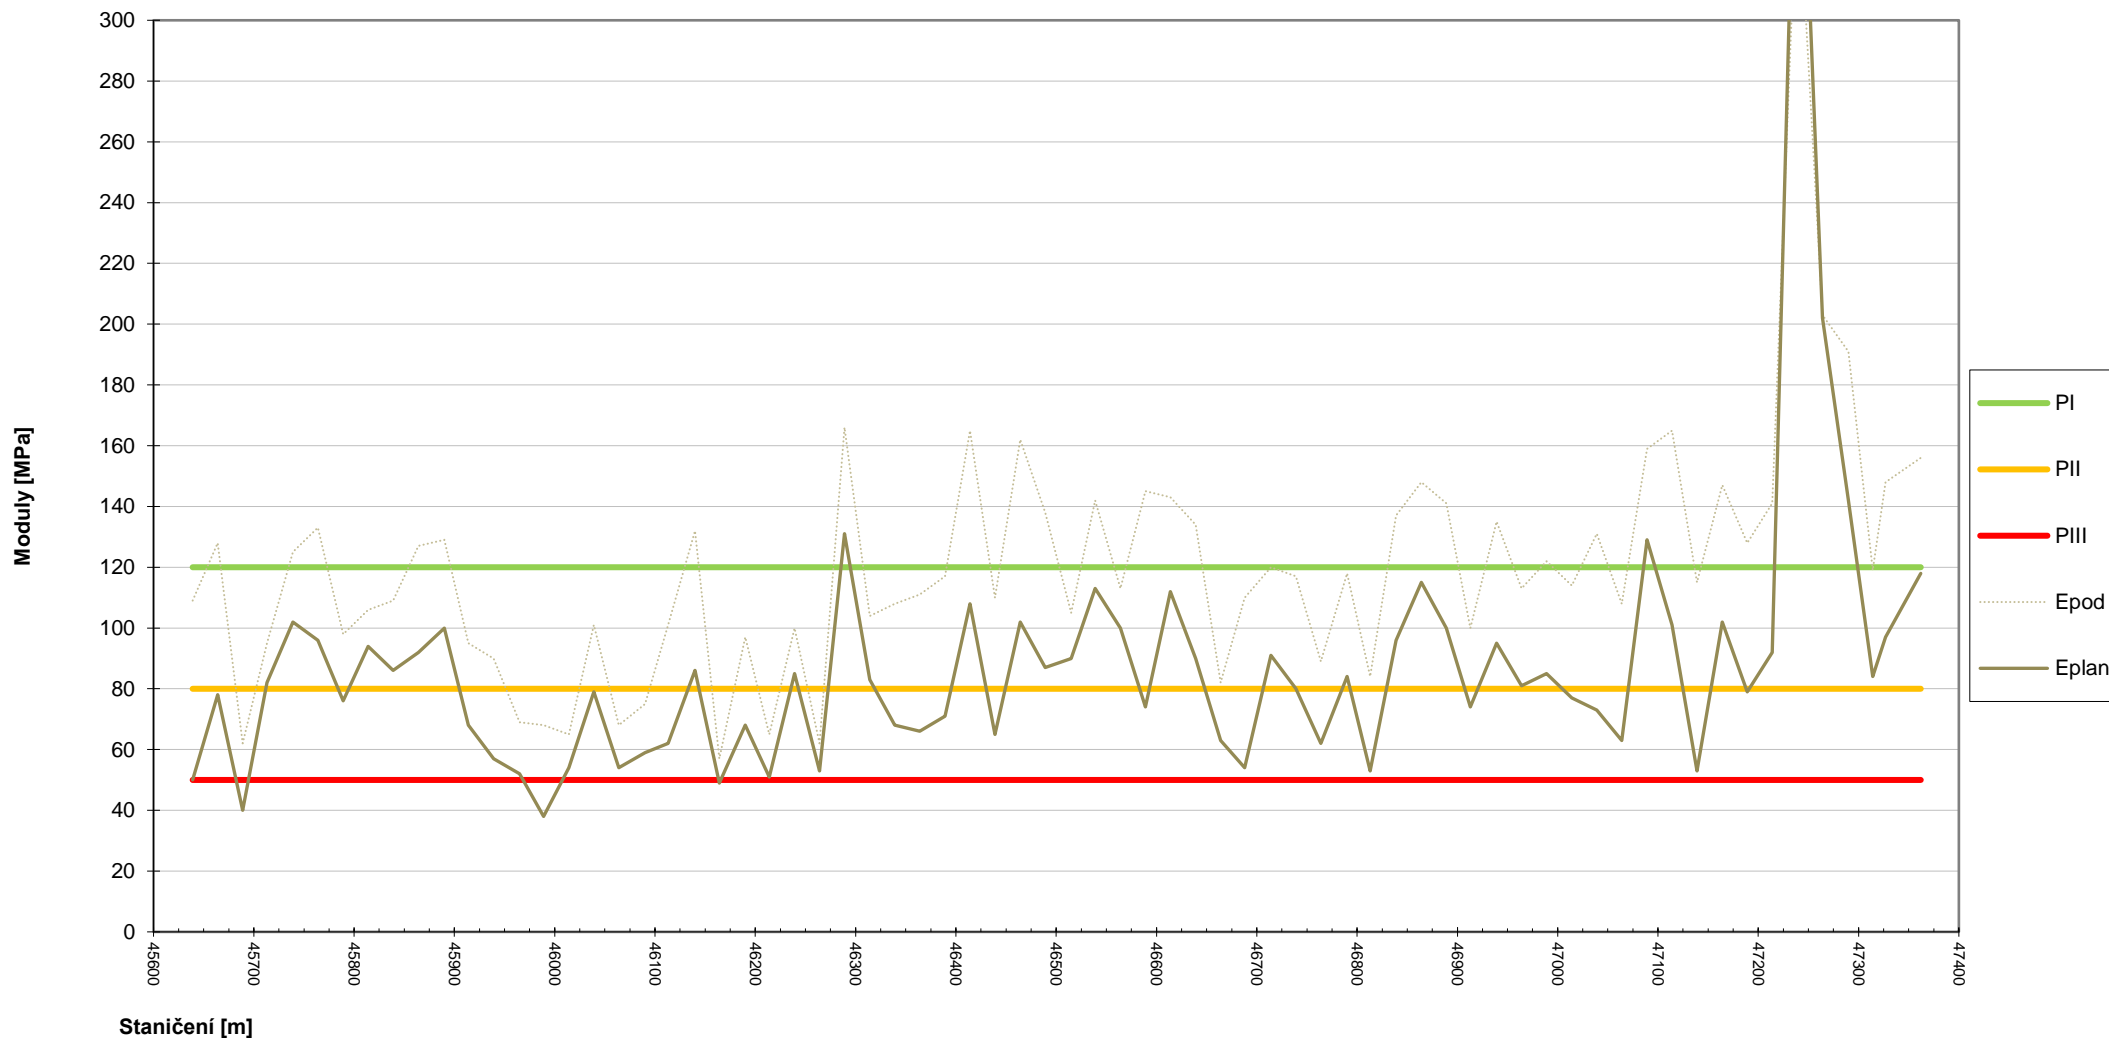
Moduly pružnosti na pláni

II/312.22 Červený Potok - hr.kraje

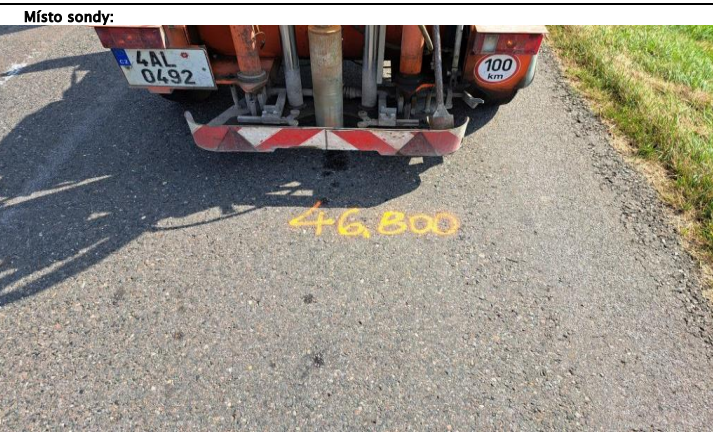
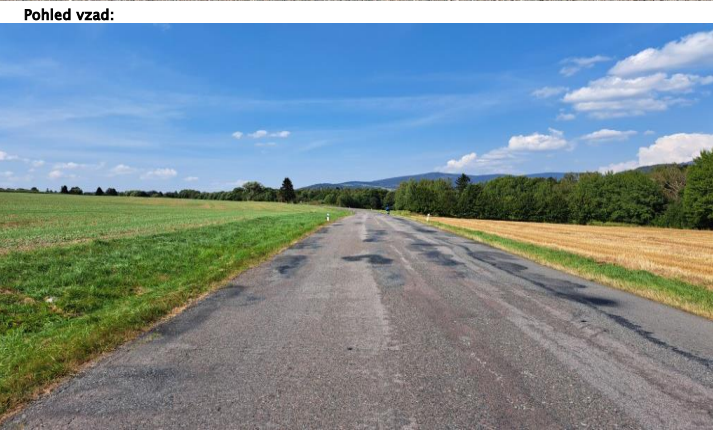
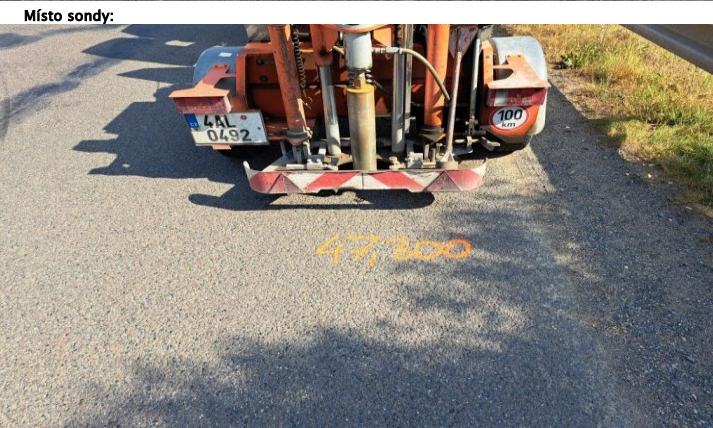
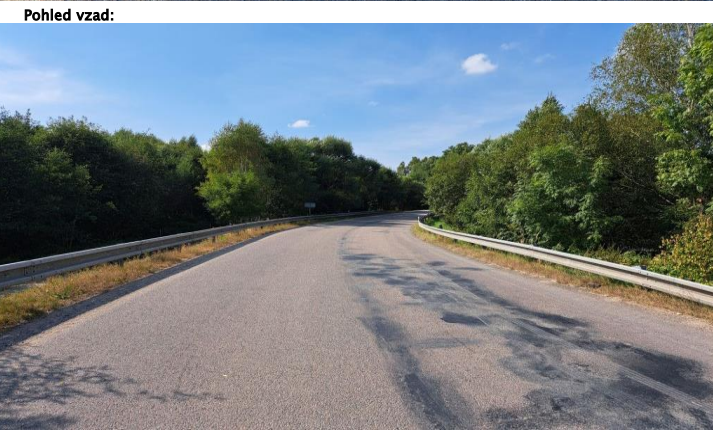
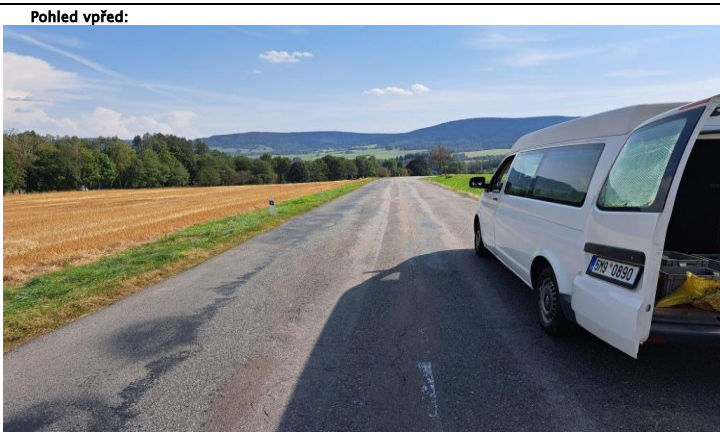
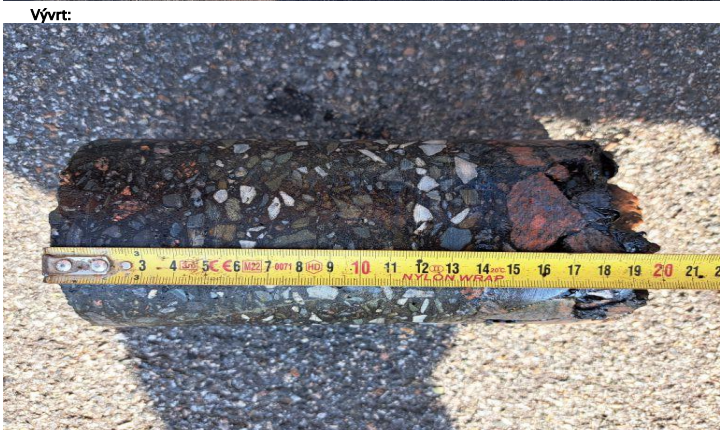
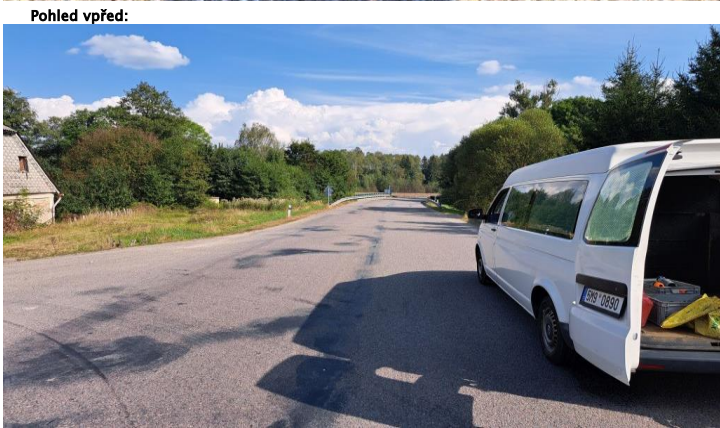
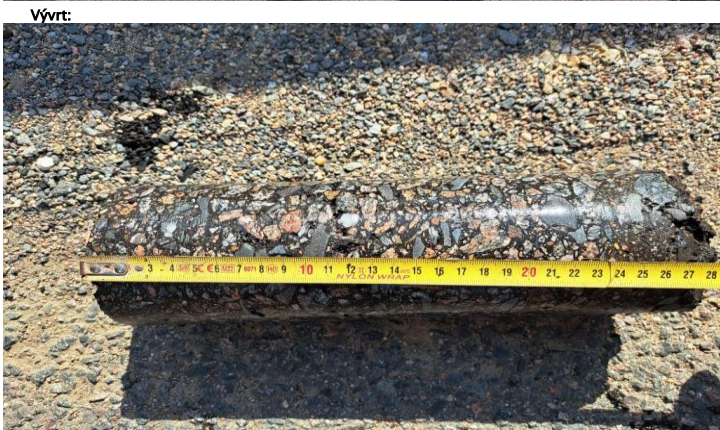
Zákazník:	PavEx Consulting, s.r.o.	Název zakázky:	Silnice II/312 Červený Potok
		Označení vzorku:	V 5,6,7,8

Dokumentace vzorkovaného objektu, údaje o průběhu vzorkování, fotodokumentace
