## DIAGNOSTICKÁ ZPRÁVA

**Zakázka** II/341 Vápenný Podol, úprava BUS zastávek

**Datum** 30.10.2024

**Číslo zprávy** DGP 42/24

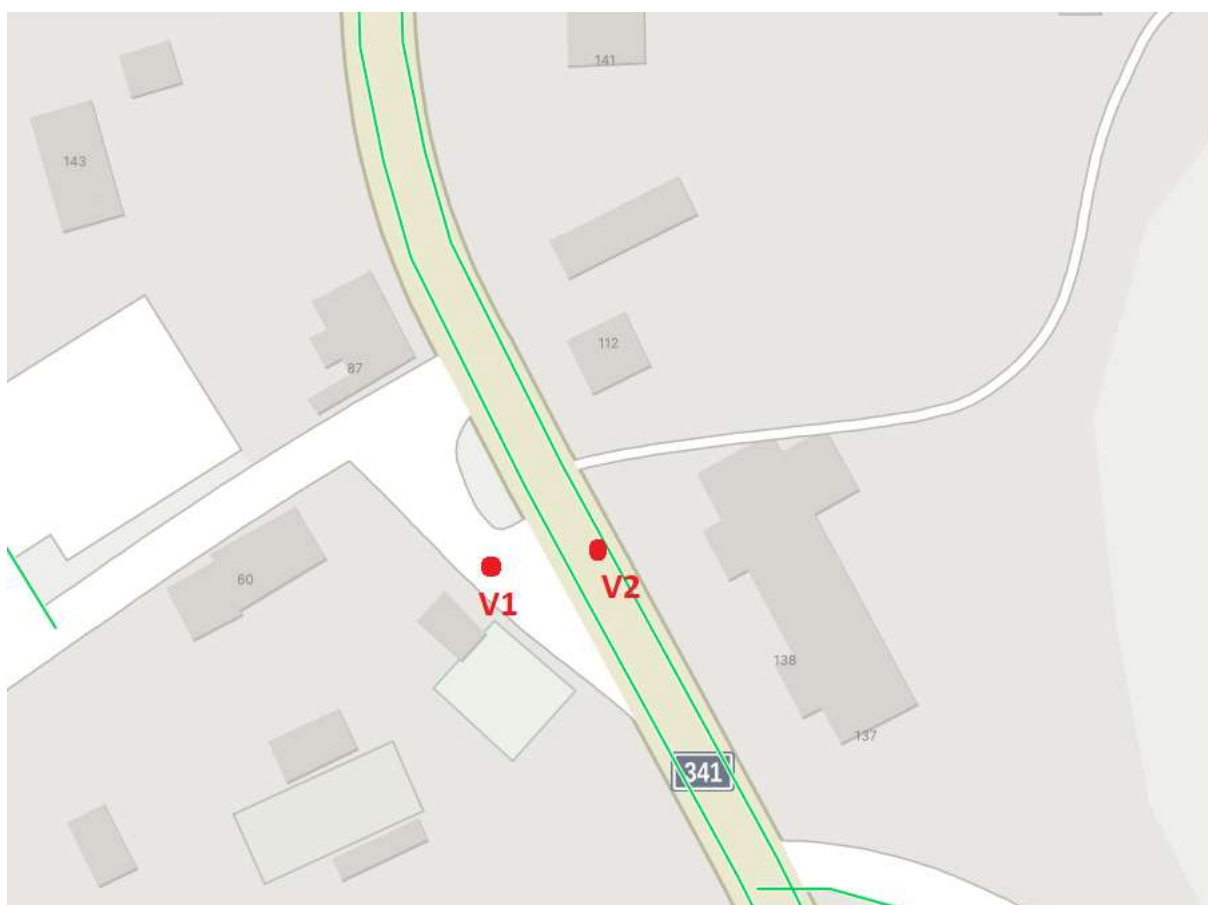
Obrázek 1: Poloha jádrových vývrťů

Byly provedeny dva jádrové vývrty na hloubku asfaltového souvrství. Poloha vývrťů je naznačena v následujícím obrázku.

Jádrové vývrty byly označeny jako V1 a V2.

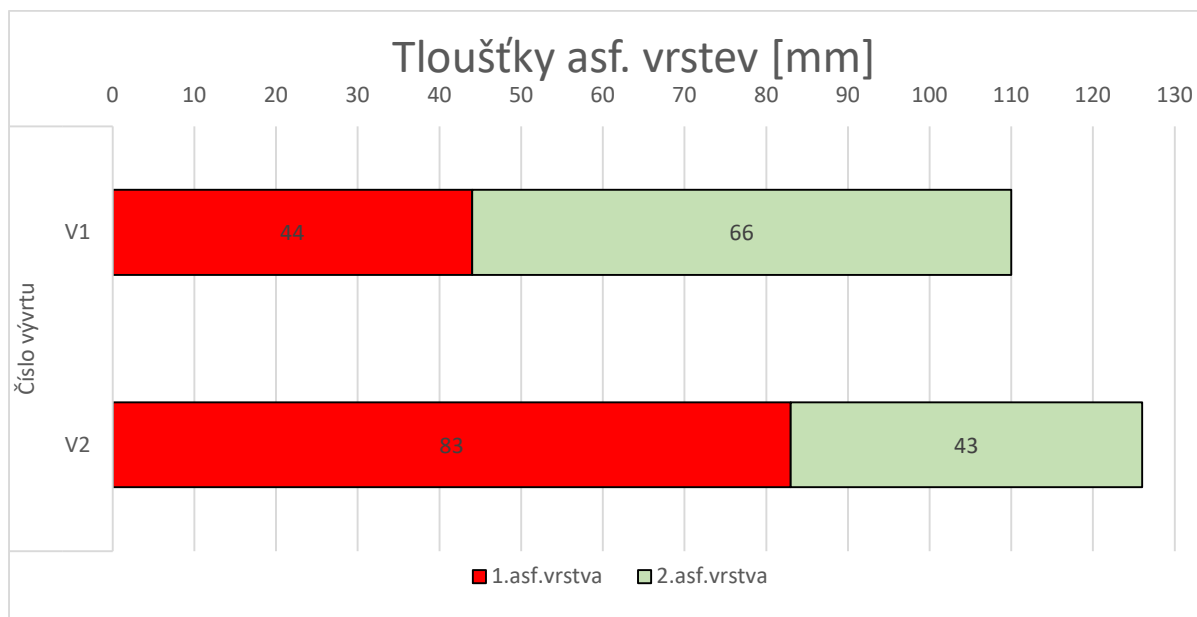
Obrázek 2: Tloušťky asf. vrstev -grafické znázornění

Tab. 1: Tloušťky asfaltových vrstev [mm]

Č. výtvtu	AC 1	AC2	AC - celkem
V1	44	66	110
V2	83	43	126
