# **Diagnostický průzkum vozovky silnice III/31227 a MK v obci Dolní Morava**

## Úvodní list

**ZPRACOVATEL: PavEx-TPA**

**OBJEDNATEL: DHV PRO, spol. s r.o., Kounicova 26, 602 00 Brno**

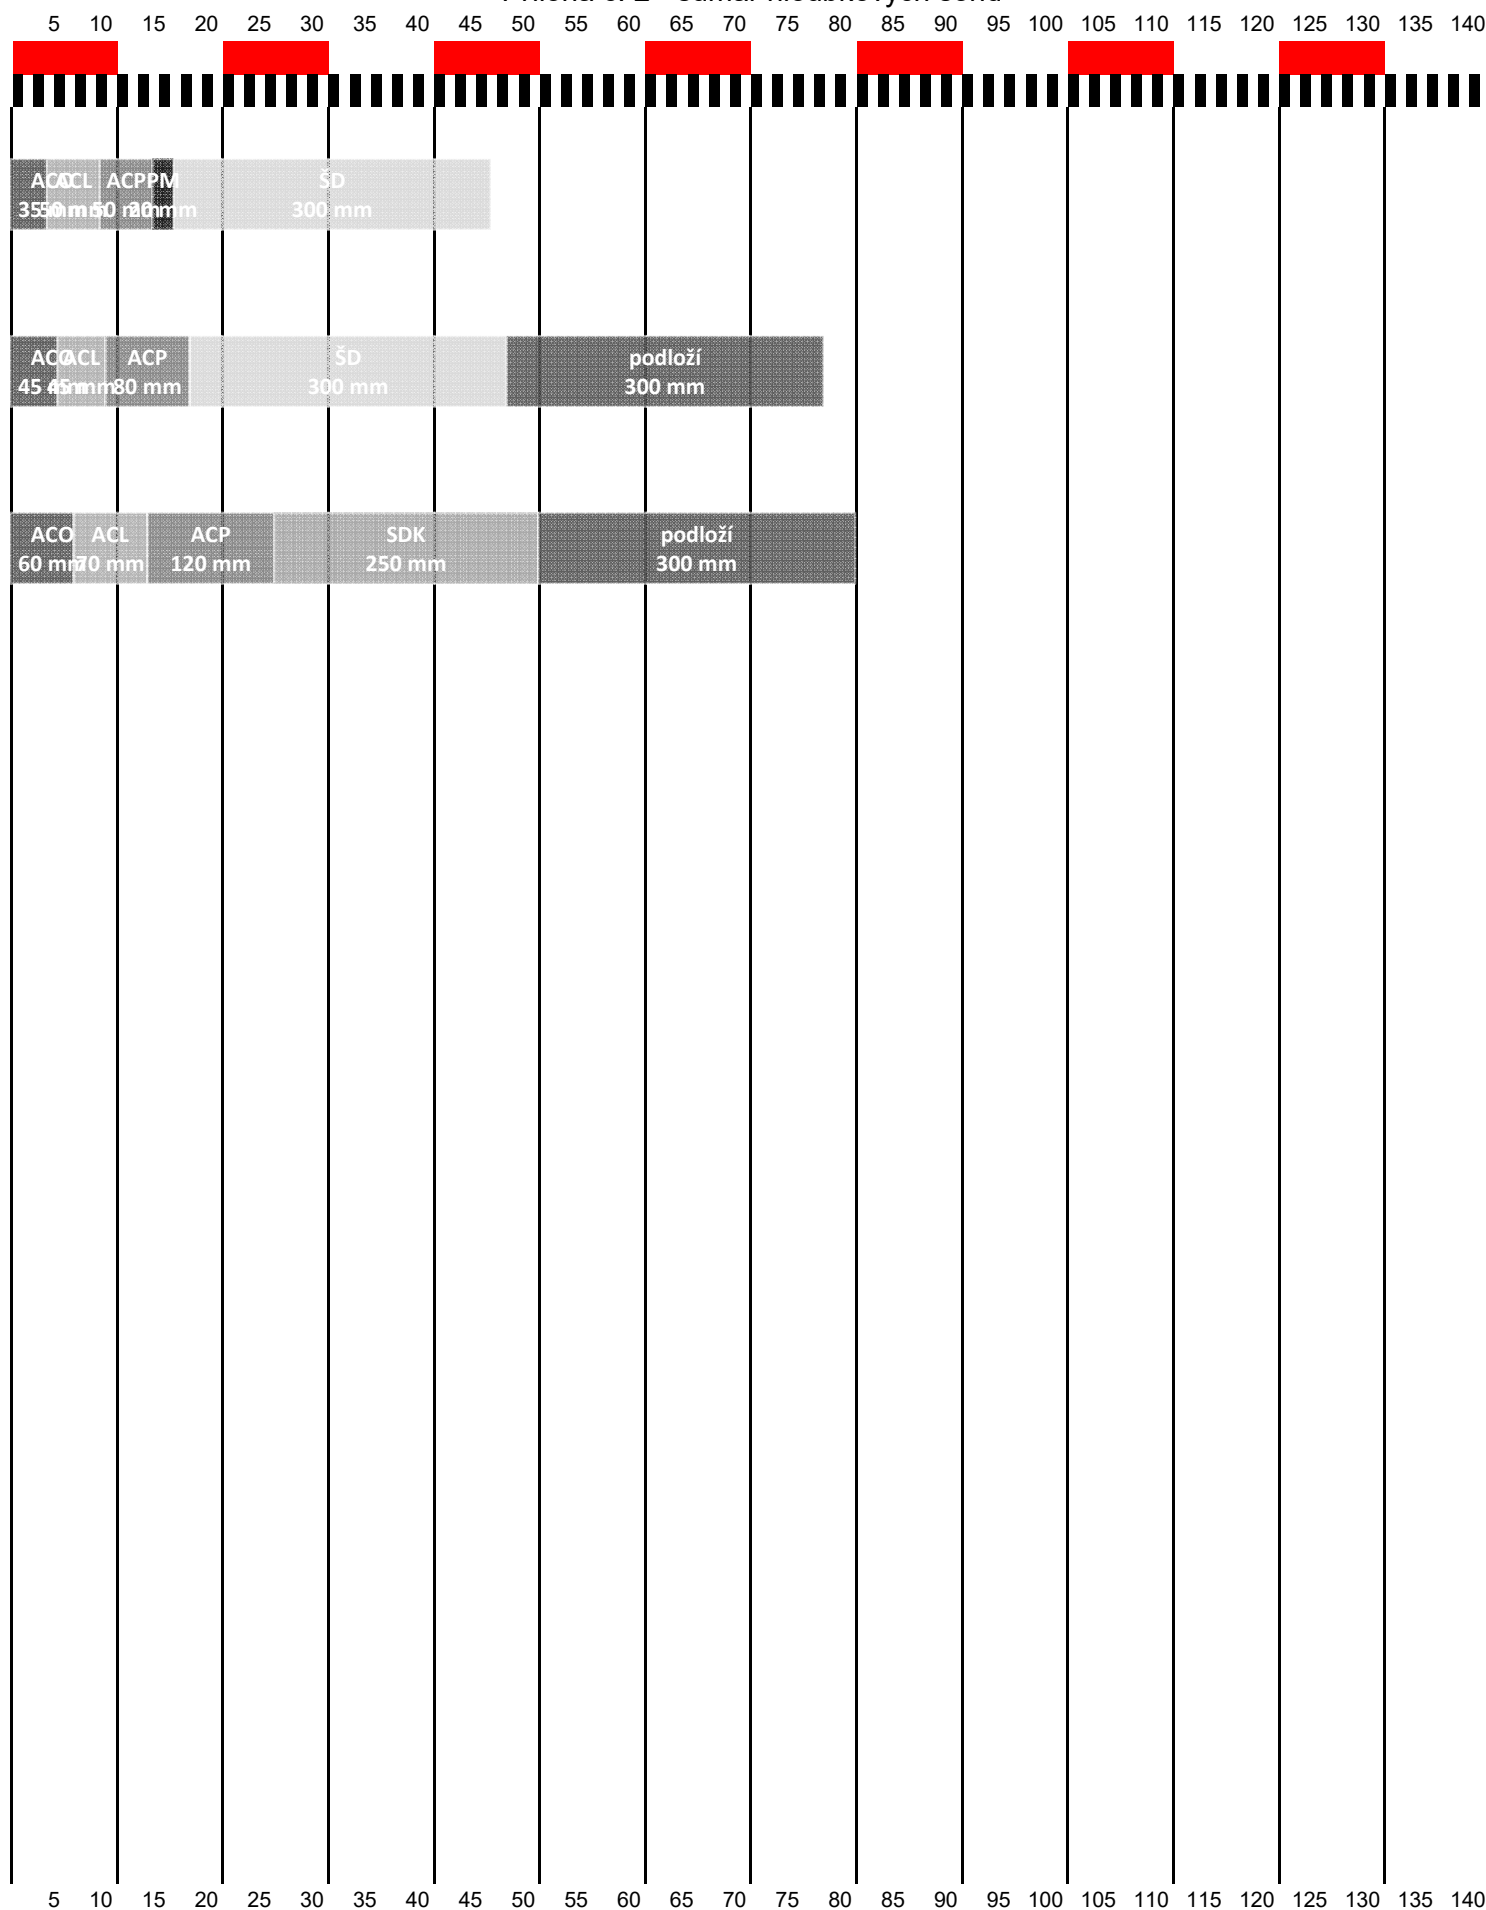
# Příloha č. 2 - sumář hloubkových sond

1	2	3	4	5	6	7	8	9	10	11	12	13	14	15	16	17	18	19	20	21	22	23	24	25	26	27	28	29	30
ACO 45 mm										ACL 30 mm		ACP 70 mm					PM 20 mm												
ACO 40 mm						ACL 80 mm					ACP 50 mm					PM 70 mm													
ACO 55 mm						ACL 45 mm				ACP 100 mm

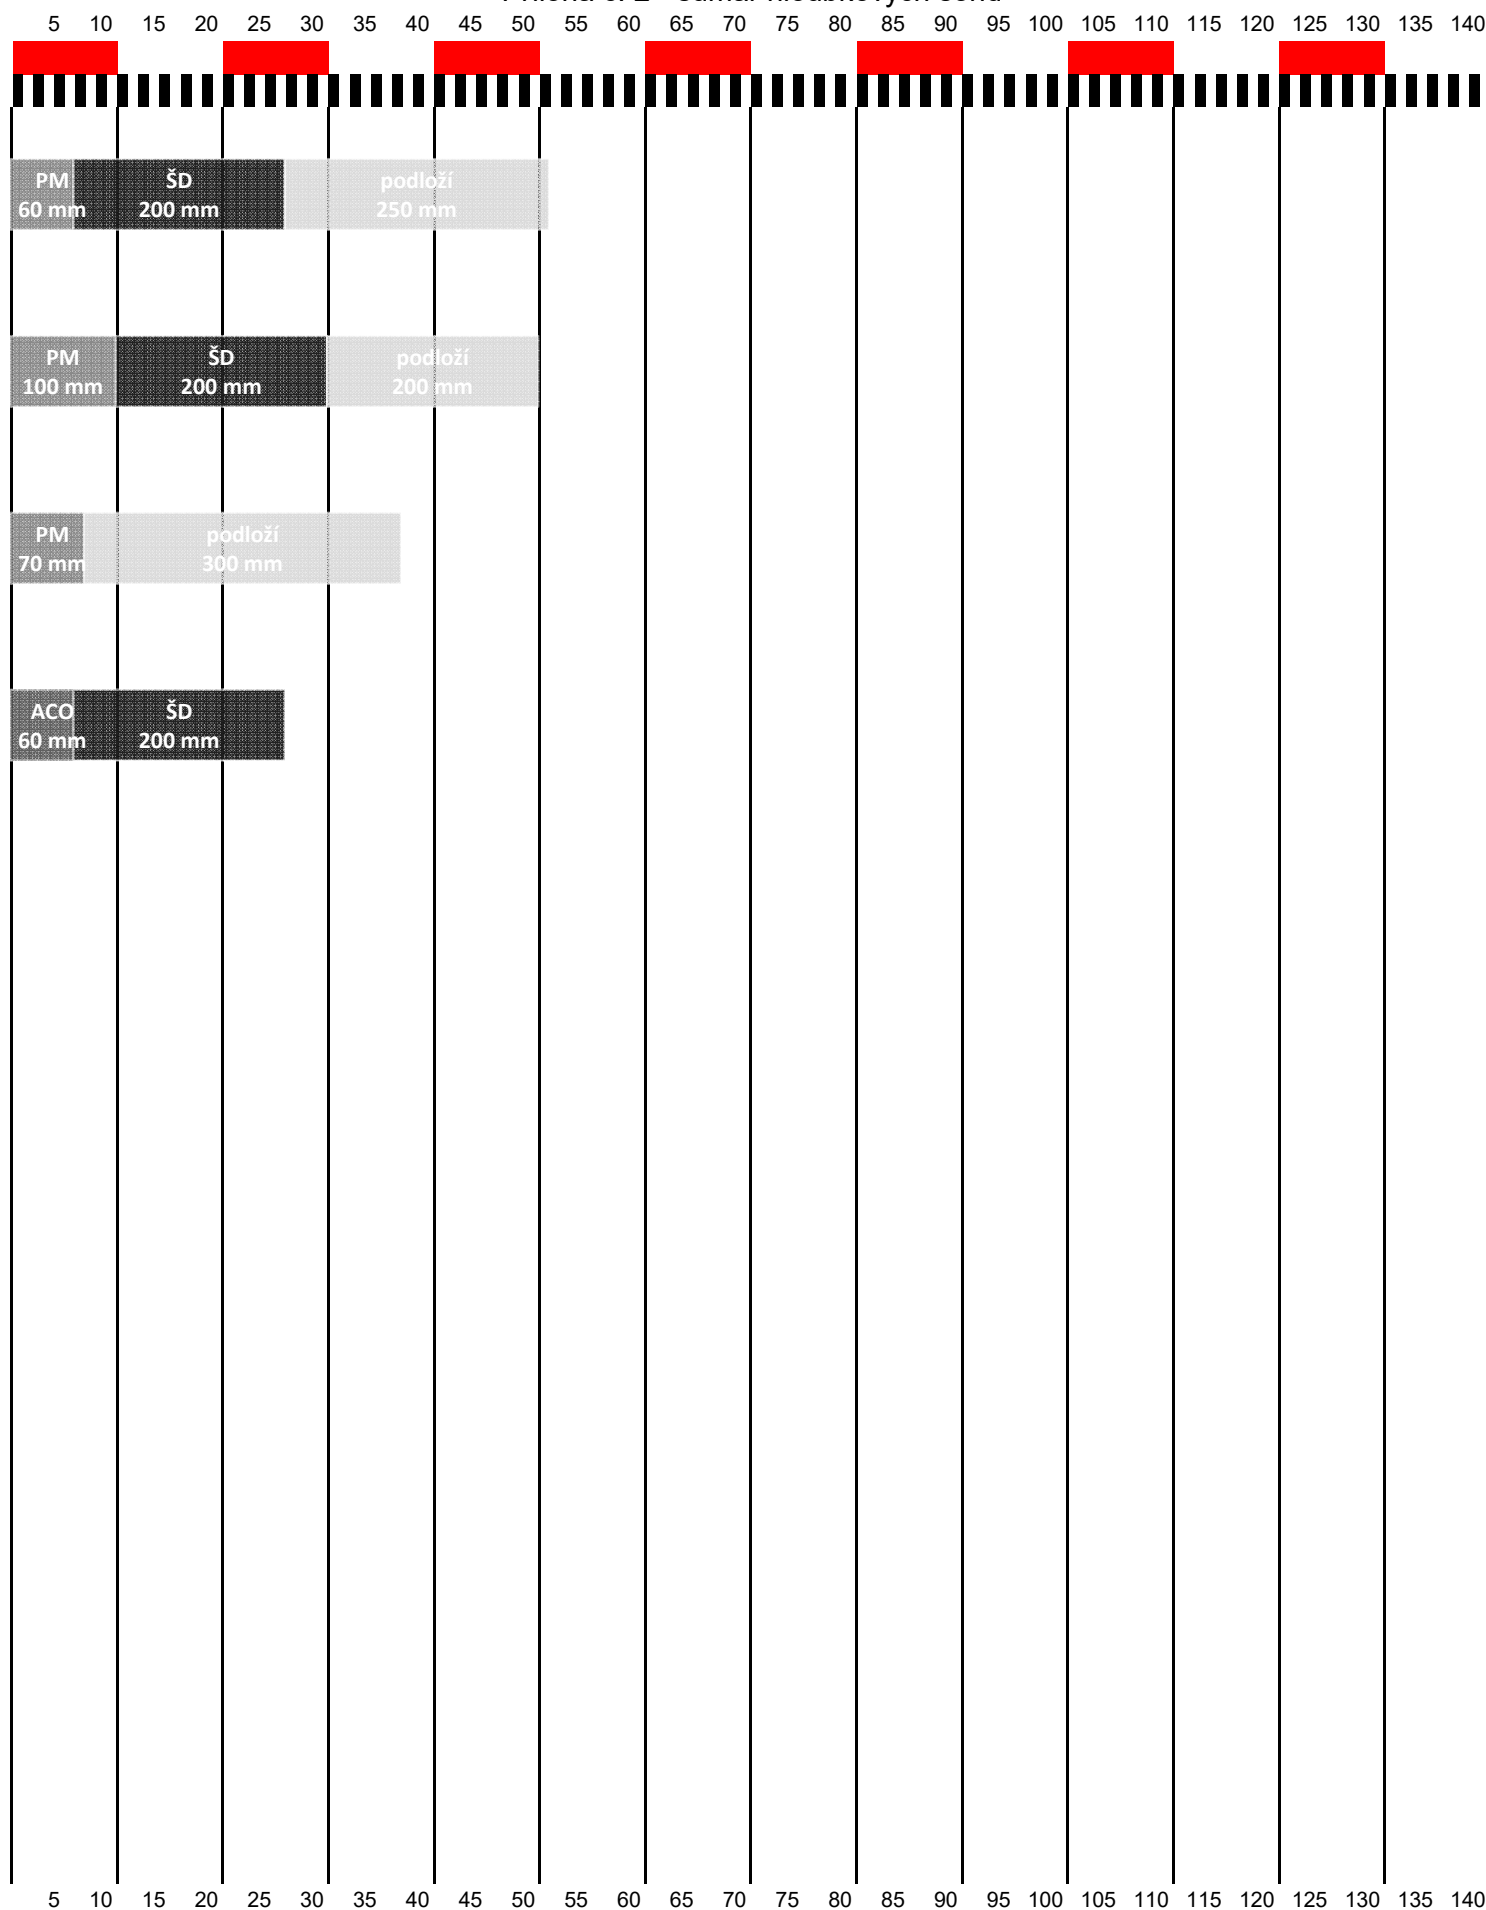
# Příloha č. 2 - sumář hloubkových sond

1	2	3	4	5	6	7	8	9	10	11	12	13	14	15	16	17	18	19	20	21	22	23	24	25	26	27	28	29	30																									
ACO 40 mm				ACP 50 mm																																																		
ACO 90 mm																																																						
1	2	3	4	5	6	7	8	9	10	11	12	13	14	15	16	17	18	19	20	21	22	23	24	25	26	27	28	29	30
