## MOST EV.Č. 36620-1, JAROMĚŘICE

DENDROLOGICKÝ PRŮZKUM

# Rekonstrukce mostu ev. č. 36620-1

### Technická zpráva

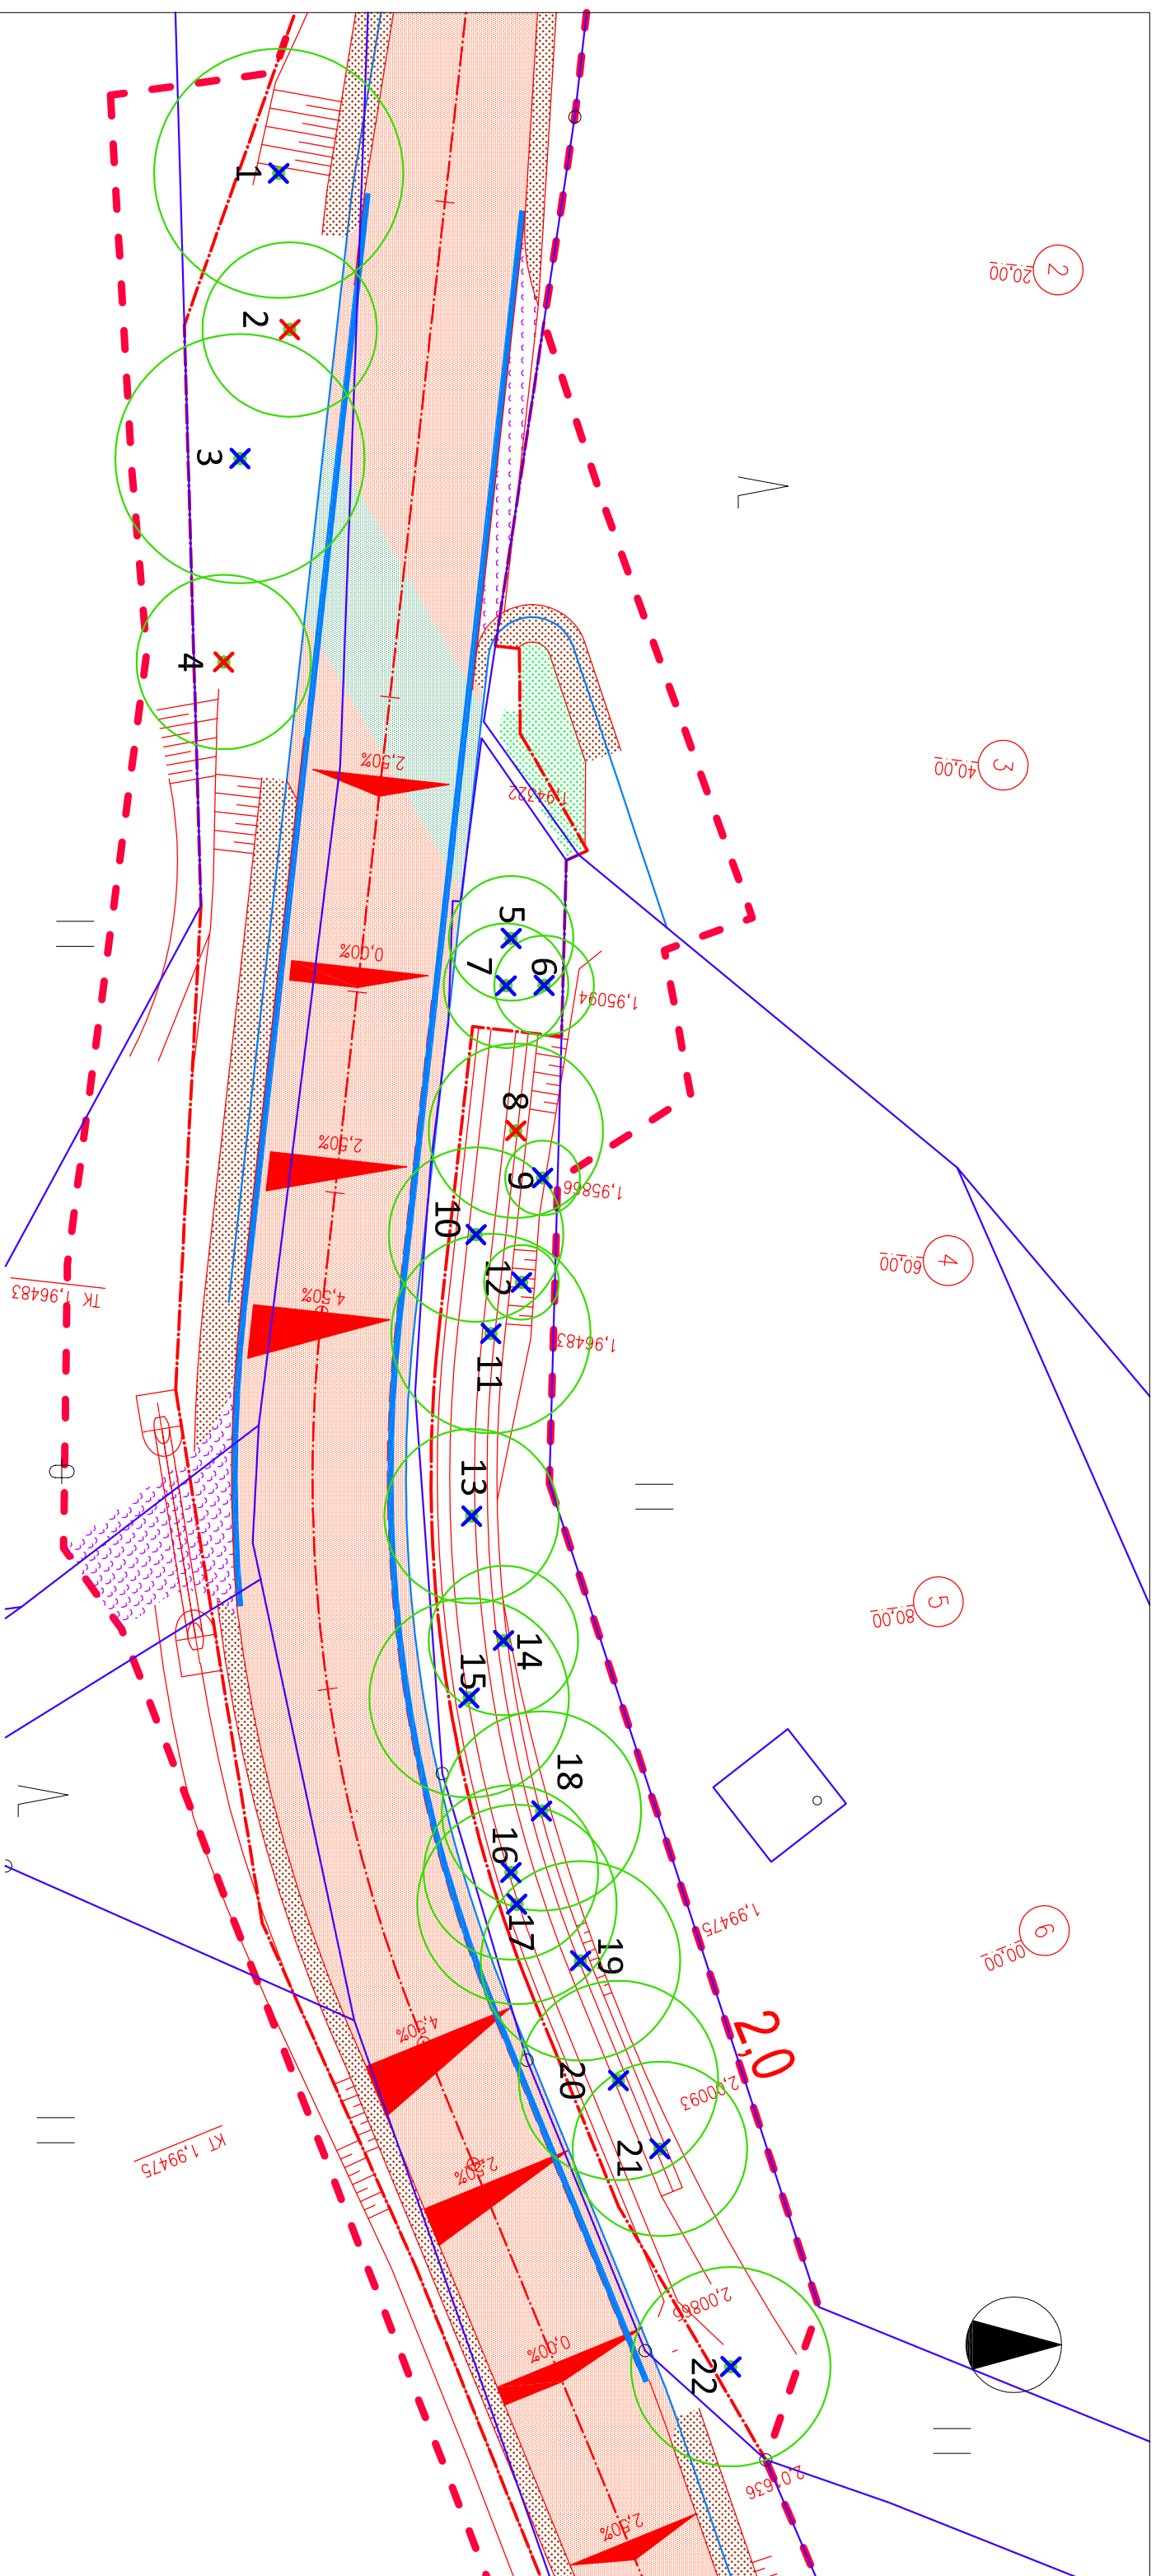
## Stávající dřevina navržena ke kácení kácení z důvodů zdravotního stavu

## Stávající dřevina navržená ke kácení kácení z důvodů stavby
