DENDROLOGICKÝ PRŮZKUM

# Rekonstrukce mostu ev. č. 36620-1

## Jaroměřice

### Technická zpráva

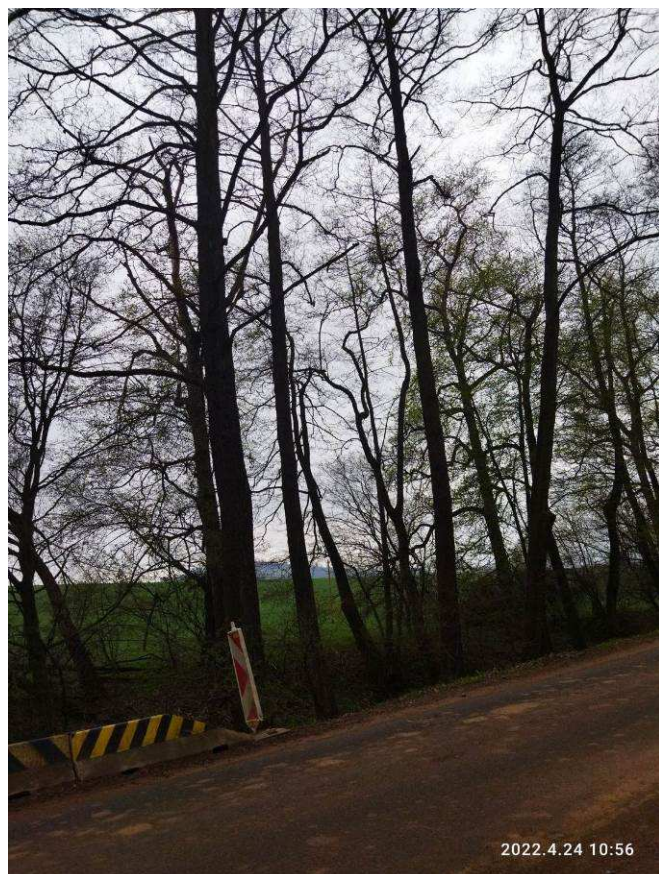
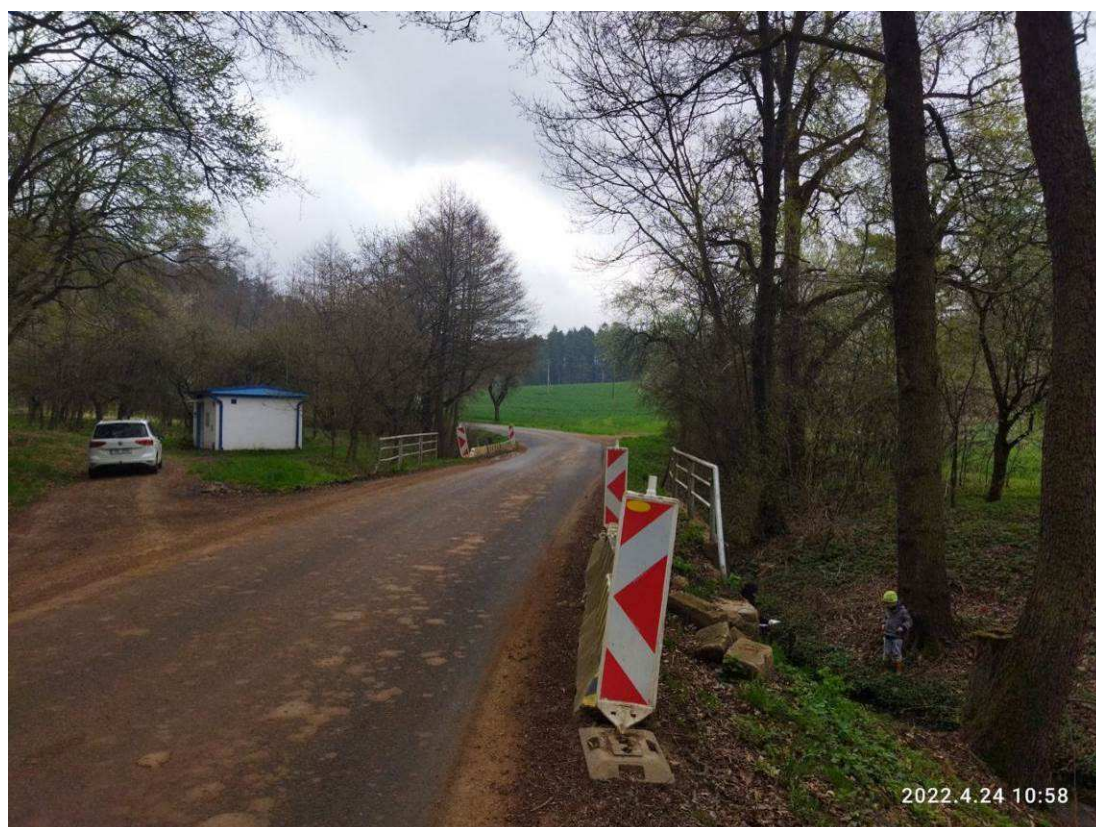
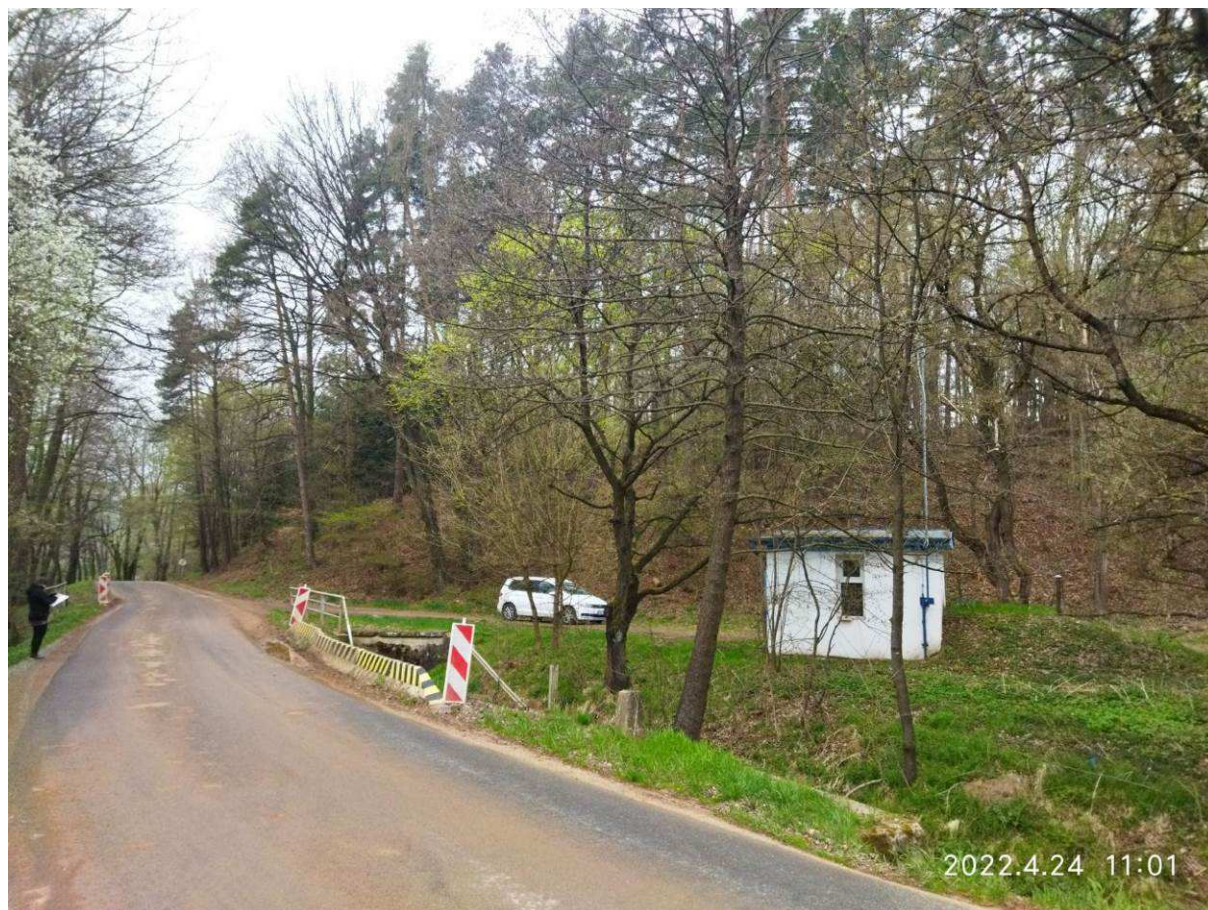
## 4 FOTODOKUMENTACE

V rámci dendrologického průzkumu jsou určeny dřeviny, které jsou ve zhoršeném zdravotním stavu, které je nutné odstranit. Jedná se zejména o dřeviny mrtvé, velmi výrazně proschlé, s výraznými statickými defekty, které hrozí pádem, jako například prasklá tlaková větvení, či dřeviny napadnuté dřevokaznými houbami a to tak, že jsou v současné chvíli nestabilní. Tyto dřeviny jsou v tabulkách označeny zkratkou ASN.

Při jižní straně komunikace se nachází porost dřevin podél vodoteče, hodnoceny jsou vybrané dřeviny, což je skupina olší lepkavých. Dvě z nich jsou navrženy k asanaci z důvodu zhoršeného zdravotního stavu. Ostatní budou odstraněny kvůli stavbě.

Při severní straně cesty se nachází větší skupina dřevin. Jedná se o porost podél vodoteče a dále o porost na břehu. Bezprostředně u vodoteče rostou zejména olše, dále od břehu roste několik třešní, z nichž jedna je značně přestálá a skupina mladých javorů babyk. Dále od břehu pak roste linie několika lísek obecných. Třešeň bude odstraněna z důvodu zhoršeného stavu. Ostatní stromy budou odstraněny kvůli stavbě.
