DENDROLOGICKÝ PRŮZKUM

Rekonstrukce mostu ev. č. 36620-1

Technická zpráva

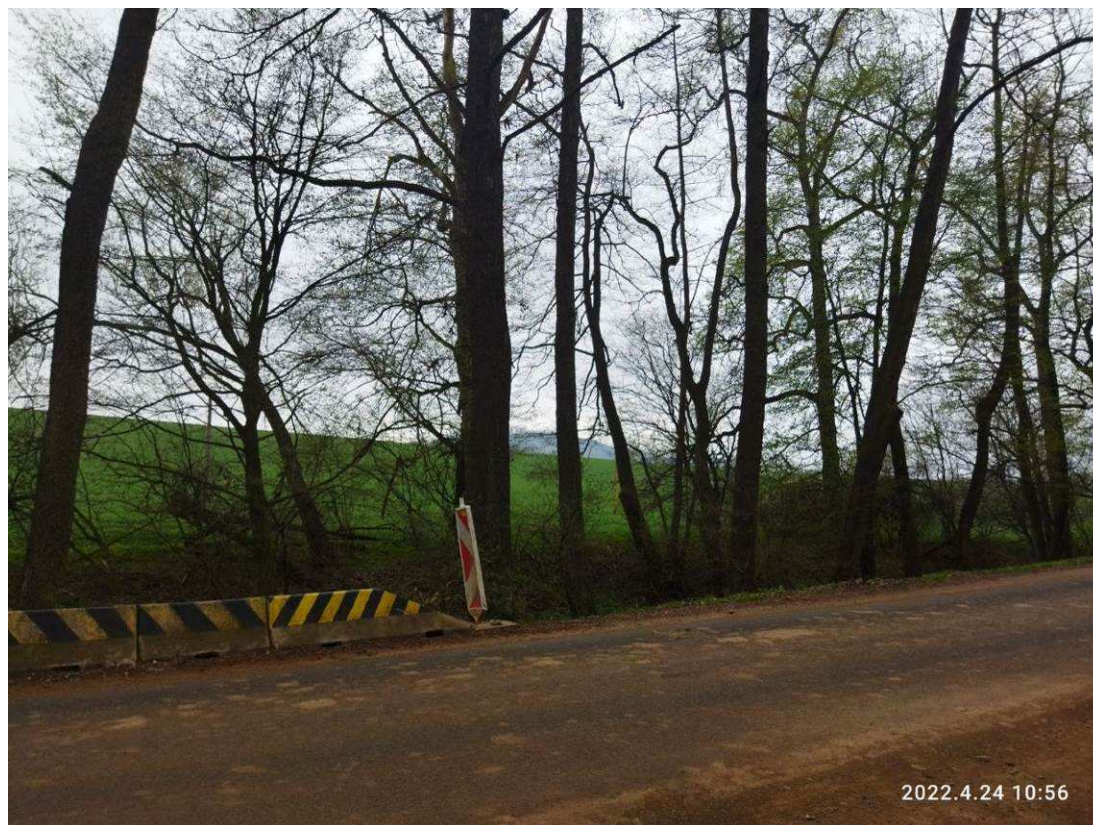
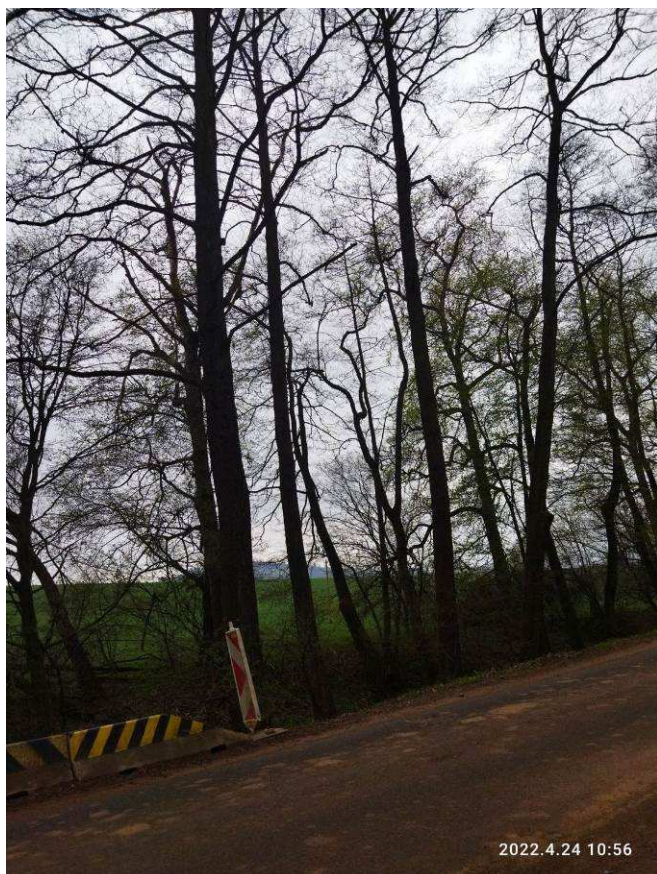
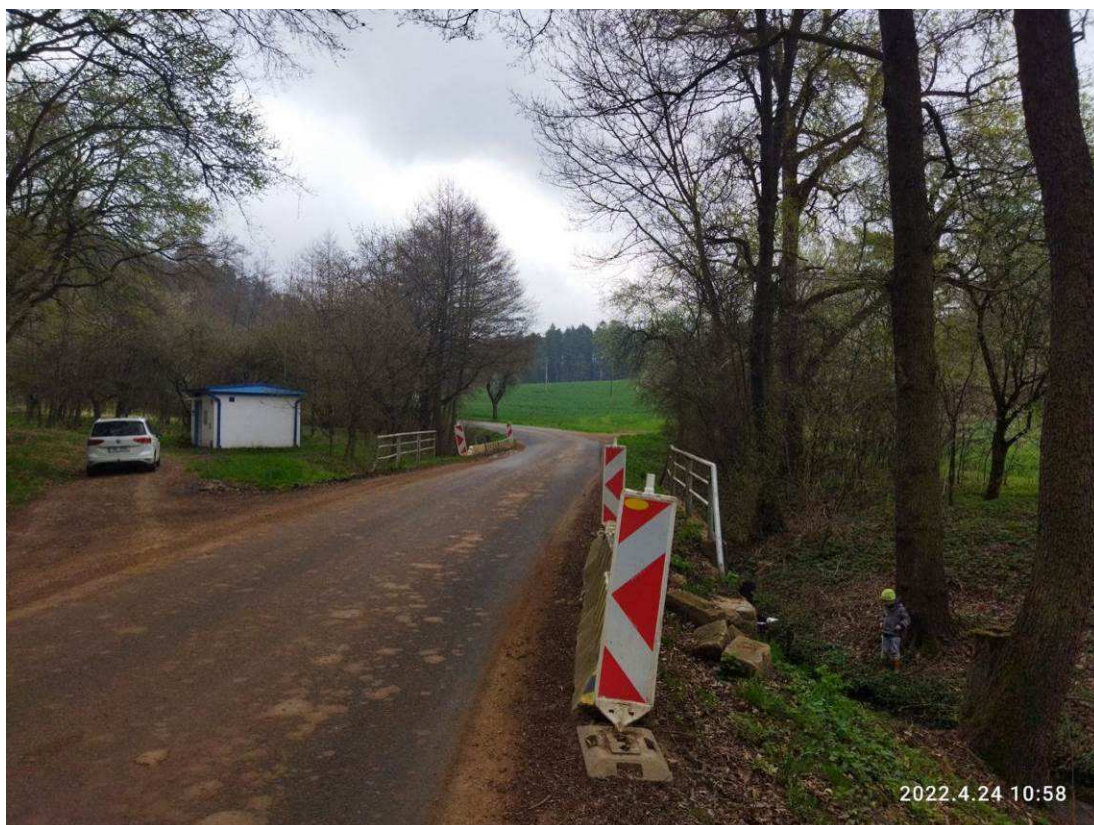
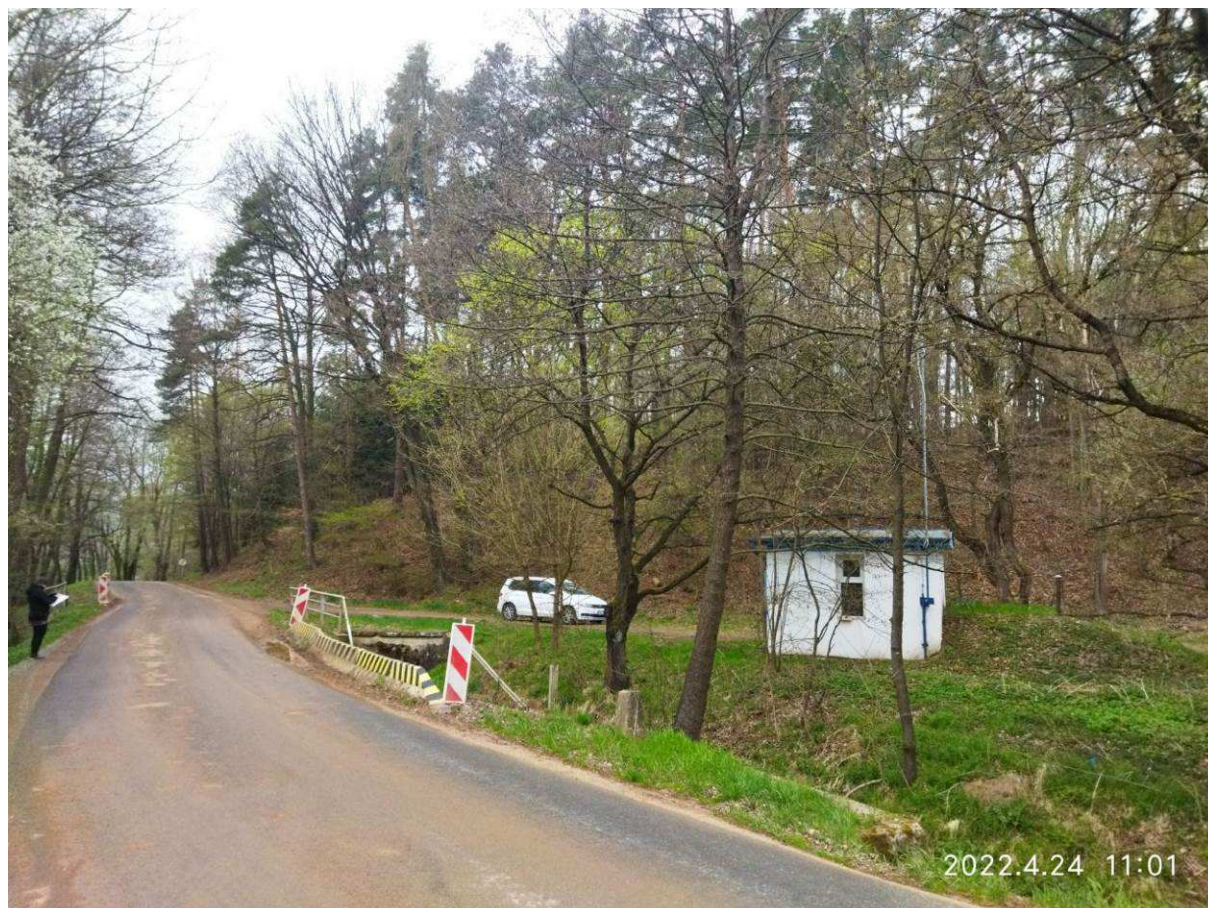
4 FOTODOKUMENTACE

Při jižní straně komunikace se nachází porost dřevin podél vodoteče, hodnoceny jsou vybrané dřeviny, což je skupina olší lepkavých. Dvě z nich jsou navrženy k asanaci z důvodu zhoršeného zdravotního stavu. Ostatní budou odstraněny kvůli stavbě.

Při severní straně cesty se nachází větší skupina dřevin. Jedná se o porost podél vodoteče a dále o porost na břehu. Bezprostředně u vodoteče rostou zejména olše, dále od břehu roste několik třešní, z nichž jedna je značně přestálá a skupina mladých javorů babyk. Dále od břehu pak roste linie několika lísek obecných. Třešeň bude odstraněna z důvodu zhoršeného stavu. Ostatní stromy budou odstraněny kvůli stavbě.

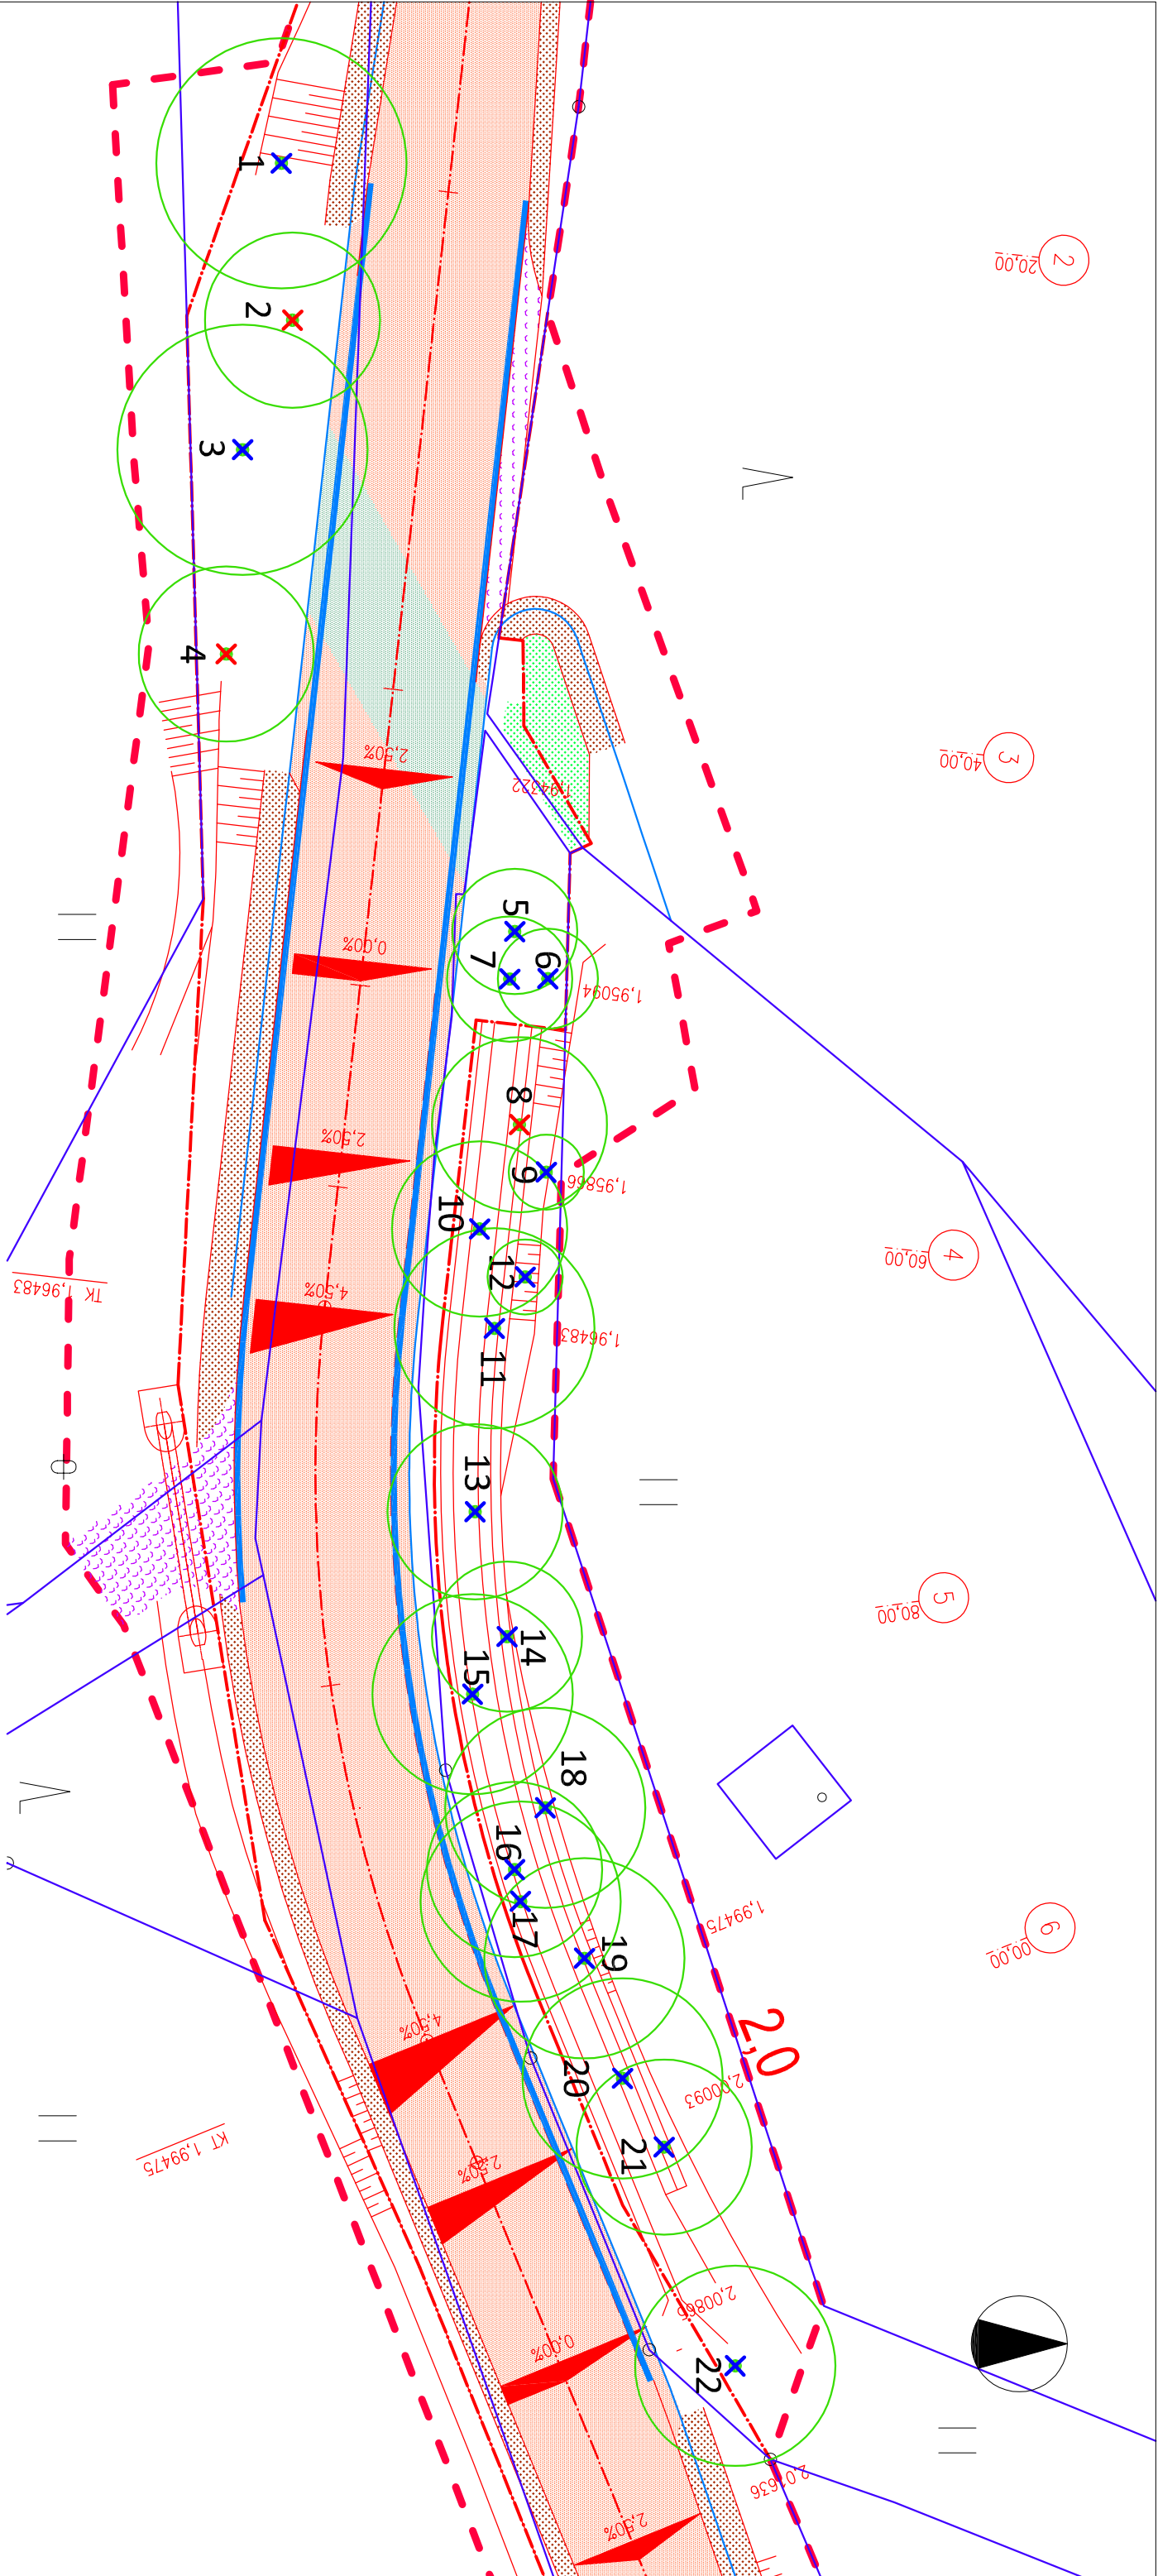
Stávající dřevina navržená ke kácení
kácení z důvodů zdravotního stavu
 -

Stávající dřevina navržená ke kácení
kácení z důvodů stavby
