Rekonstrukce silnice II/359 Budislav

Technická zpráva

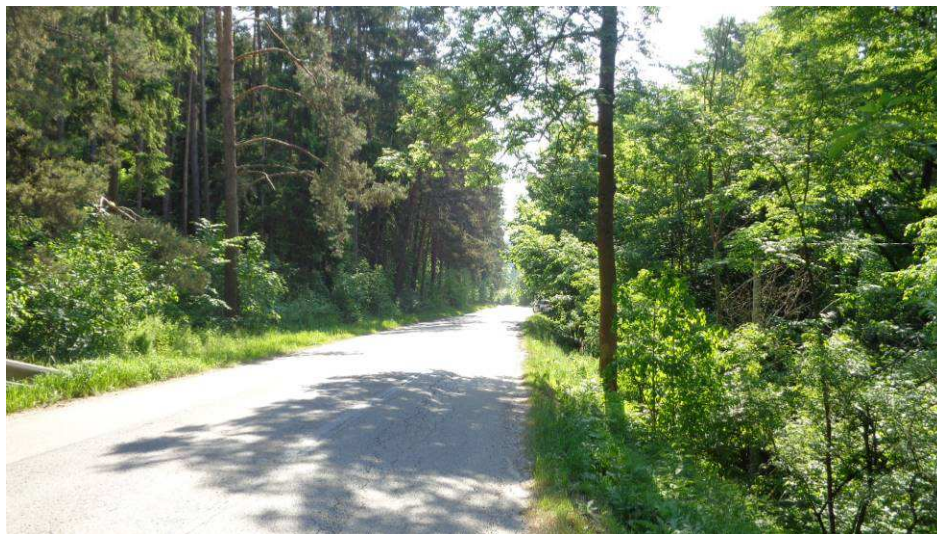
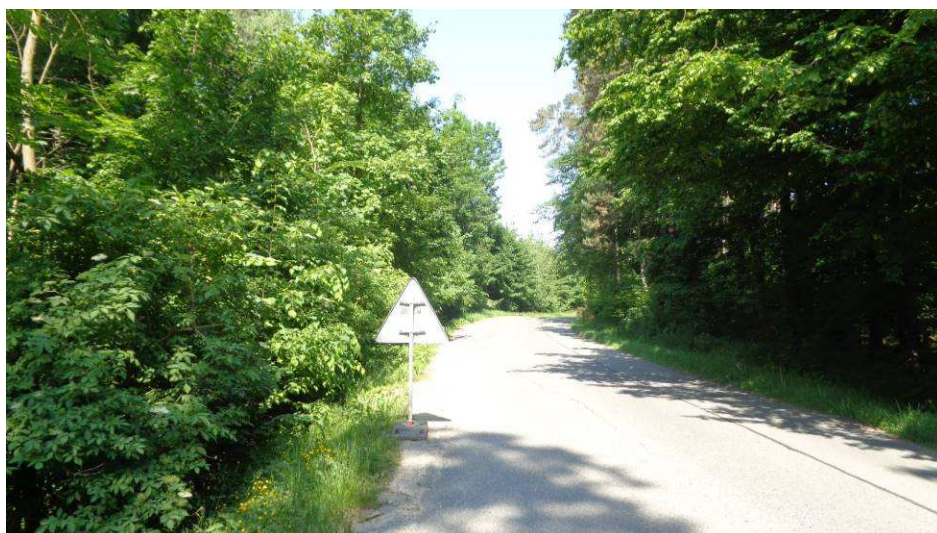
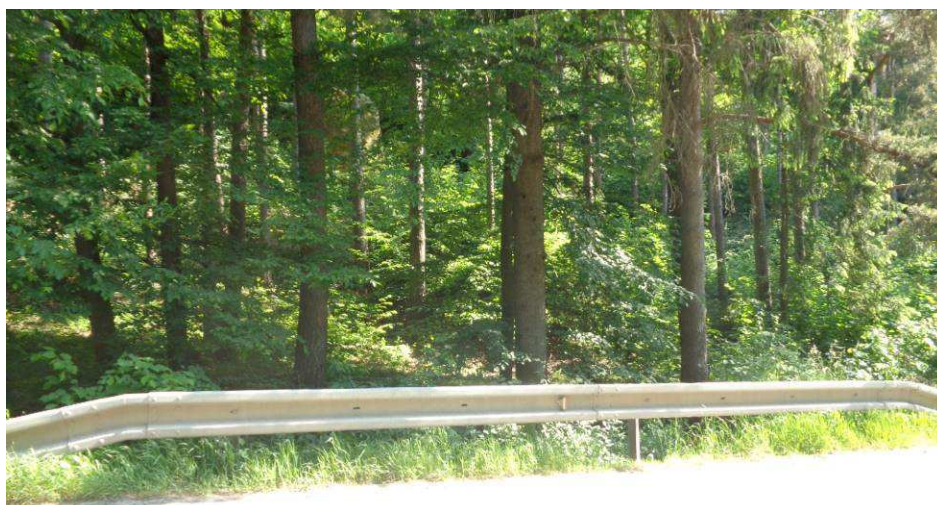
5 FOTODOKUMENTACE

Zeleň na jižní straně vozovky roste v prudkém svahu, který se svažuje až k oplocení. Svah je porostlý hustým vitálním porostem (skupina č. 16) tvořeným mladými nálety javorů, jasanů, lip, jilmů a bezů. Navazuje na řidší smíšený les. Dřeviny jsou v dobrém zdravotním stavu, výjimečně mírně oschlé. V rámci tohoto porostu se vyskytuje několik větších dřevin, které byly zhodnoceny samostatně. Jedná se o javory kleny (*Acer pseudoplatanus*), méně jasanů ztepilých (*Fraxinus excelsior*), lípu velkolistou (*Tilia platyphyllos*). Všechny tyto dřeviny jsou plně vitální, dlouhodobě perspektivní. Blízko u domu Bratří Čapků pak roste smrk ztepilý č.1 (*Picea abies*), i tento strom je, až na drobné proschnutí, v pořádku.

Zeleň na severní straně vozovky navazuje na lesní porost a hodnocené dřeviny jsou již okrajem lesního porostu. Borovice jsou v dobrém zdravotním stavu, pouze mírně proschlé.
