Název stavby/akce:	"Oprava chodníků, Kubelkova ul. v České Třebové - etapa 2"	Zakázka: 31/23/4082.208
Místo stavby	Česká Třebová, Parník; Pardubický kraj kú: Česká Třebová, Parník	Datum: 05/2024
Název části:		Stupeň dokumentace: PDPS
Název objektu:	SO 801 - Kácení	Označení části: D.1.3
Odpovědný projektant:	Ing. Michal Hornýš	Označení objektu:
Zpracovatel přílohy:	Ing. Renata Mlejnková	Formát:
Název přílohy:	TECHNICKÁ ZPRÁVA	Měřítko:
		Číslo přílohy: D.1.3.1.1
		Č.paré:

Příloha 5.1. Fotodokumentace

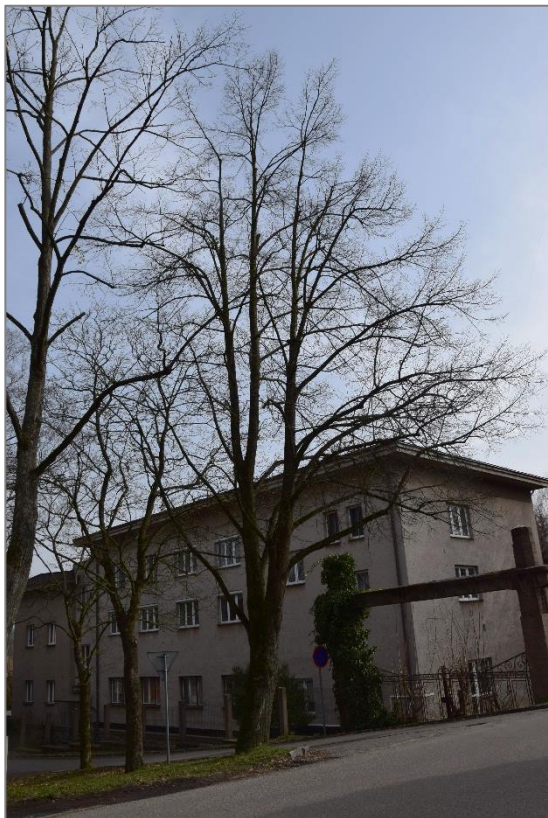
Po zhodnocení všech aspektů souvisejících se stavbou je ke kácení navrženo 13 ks stromů. Za skácené stromy bude provedena náhradní výsadba. Strom č. 1 (282) – lípa bude zachován a bude po celou dobu stavby chráněn před poškozením jak v nadzemní, tak i podzemní části. Způsob ochrany stromu během stavby je podrobně popsán ve Standardu AOPK ČR *SPPK 01 002:2017 Ochrana dřevin při stavební činnosti*. Standard je volně ke stažení na stránkách <https://nature.cz/platne-standardy>.

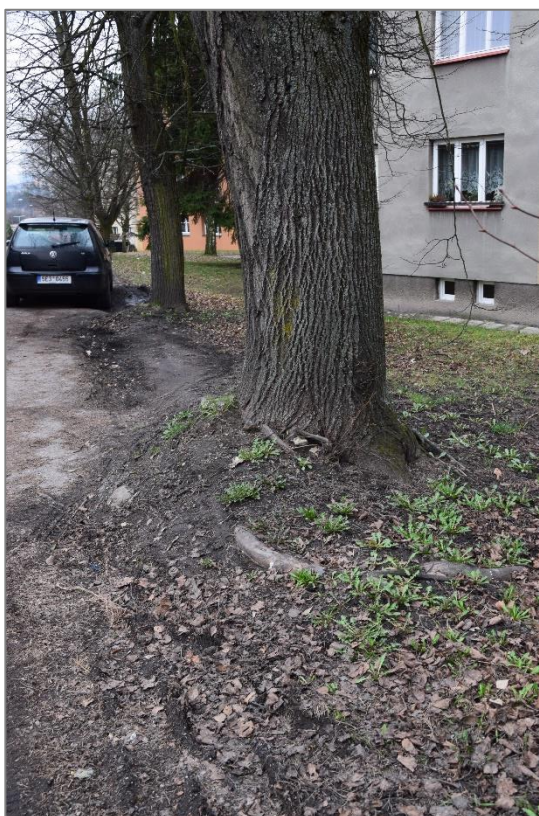
Strom č. 7 (272) – lípa, báze kmene

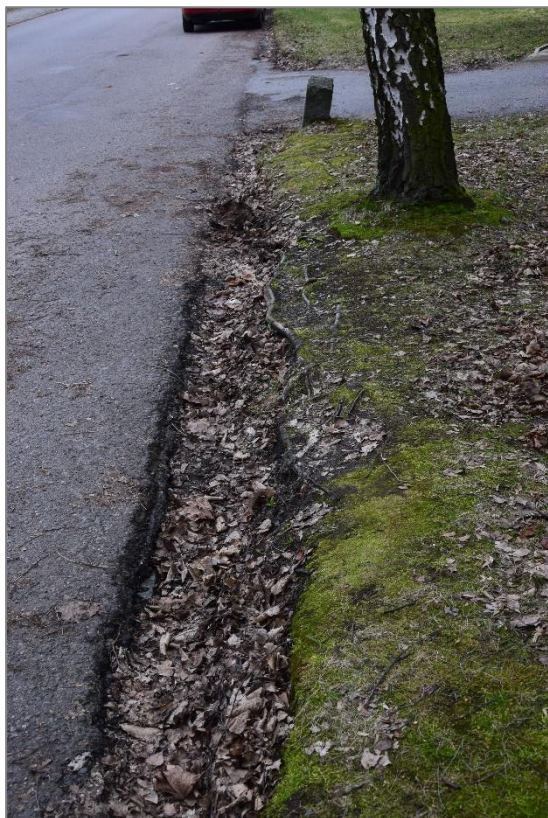
Kořenová zóna bříz č. 12 (253) a č.13 (254)

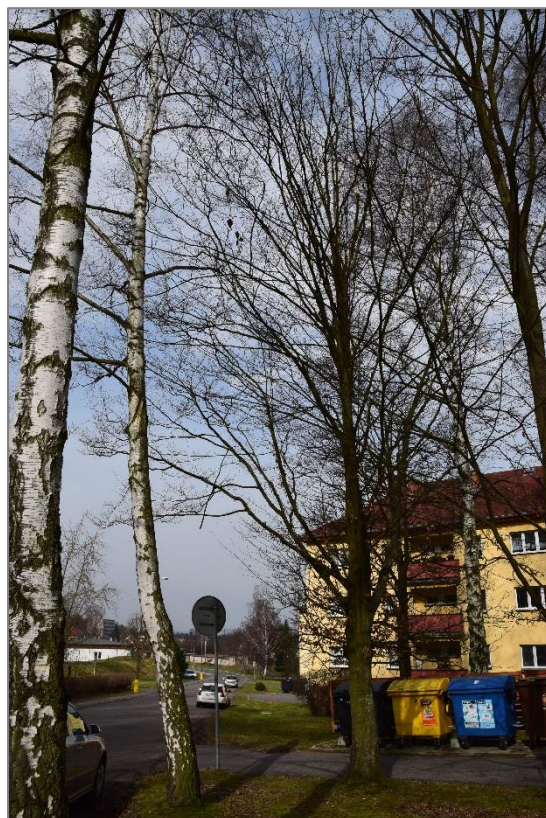
Strom č. 14 (255) - habr

<i>k.ú. Parník</i>										
12	253	807/14	Betula pendula	bříza bělokorá	108	34	6	1	2	
13	254	807/14	Betula pendula	bříza bělokorá	107	34	6	1	2	
14	255	825/4	Carpinus betulus	habr obecný	115	37	10	3	3	silně proschlý strom s odumřelou střední částí koruny
