SO 801 OCHRANA DŘEVIN ROSTOUCÍCH PODÉL KOMUNIKACE

Kraj: Pardubický		Tratový úsek/Obec: Trstěnice			
Investor: SÚS Pardubického kraje, Doubravice 98, 533 53 Pardubice					
Akce: SILNICE III/36021, III/36020, III/36023 TRSTĚNICE - 2. ETAPA					
Název výkresu: TECHNICKÁ ZPRÁVA				Formát A4	Č. kopie
				Datum 06/2022	
				Účel PDPS	
				Č. zakázky 3111 - 20 - 085	
				Změna	
				Měřítko X	
				Část dokumentace D.2.1	Č. výkresu D.2.1.1

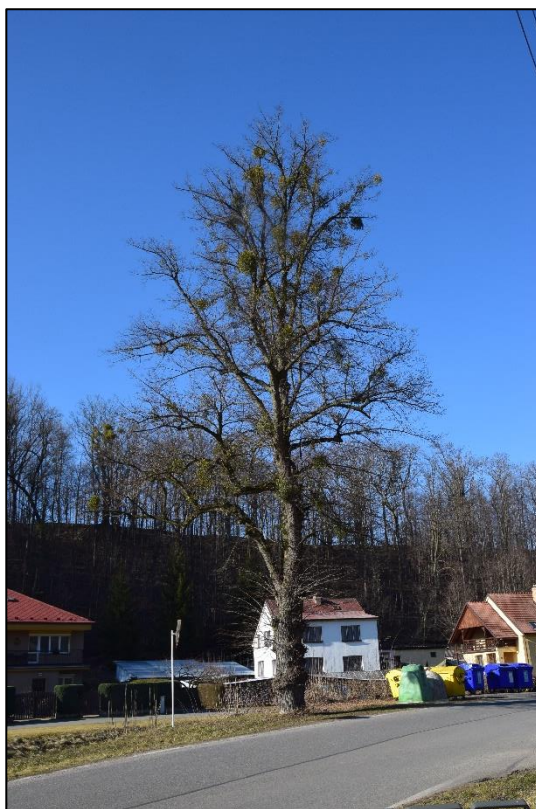
Strom č. 28 - lípa

28	471/3	Tilia sp.	lípa	276	88	10	3	3	b	2,5	C	5	4	boulovitý kmen, výrazné příznaky snížené vitality v koruně, poměrně silný výskyt jmelí po doplňujícím posouzení za vegetace zvážit, zda není vhodné strom skácet a nahradit vhodnou náhradní výsadbou
29	469/5	Pinus nigra	borovice černá	108	34	8	1	1	b	4,0	B	7	2	
P1	584/3 584/4 1807/1	Fraxinus excelsior	jasan ztepilý											břehový porost v délce cca 50 m, vše stromy do průměru kmene 25 cm, neuzavřený chráněný kořenový prostor ve směru k vozovce ve vzdálenosti průměrně 1,5 m od linie krajních kmenů
K1	511/7	Juniperus squamata	jalovec šupinatý											mohutný vitální keř o průměru cca 5 m, pravděpodobně odrůda 'Meyeri' nebo obdobná, ochrana po celém vnějším obvodu větví keře
