Průzkum konstrukce vozovky
Stanovení polycyklických aromatických uhlovodíků
Silnice III/3545 Rychnov

Listopad 2020 / Leden 2021

Název průzkumu: Průzkum konstrukce vozovky
Stanovení polycyklických aromatických uhlovodíků
Silnice III/3545 Rychnov

Místo průzkumu: Silnice III/3545 Rychnov
Okres Chrudim
Pardubický kraj

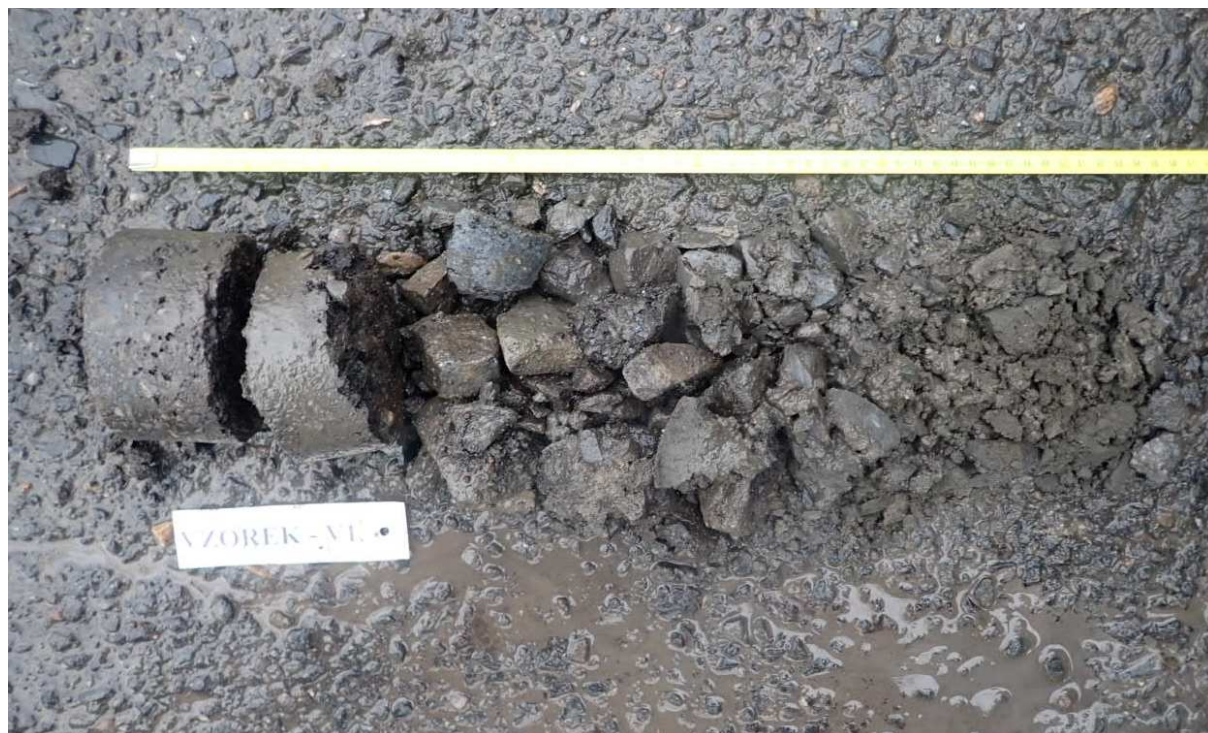
Popis polohy vývrtu: Silnice III/3545 Rychnov
pravý jízdní pruh vozovky (směr Česká Rybná)
km 0,142 00
0,90 m od zpevněné hrany vozovky vpravo

Konstrukce vozovky:	30 mm	ACO 11	Asfaltový beton pro obrusné vrstvy
	25 mm	ACL 16	Asfaltový beton pro ložní vrstvy
	Separace vrstev		
	65 mm	ACL 16	Asfaltový beton pro ložní vrstvy
	330 mm	Š	Štěrk (frakce 0/63)

Celková tloušťka
konstrukce vozovky: 450 mm

Obr. 1 - Jádro vývrtu Vzorek – V1 (in situ).

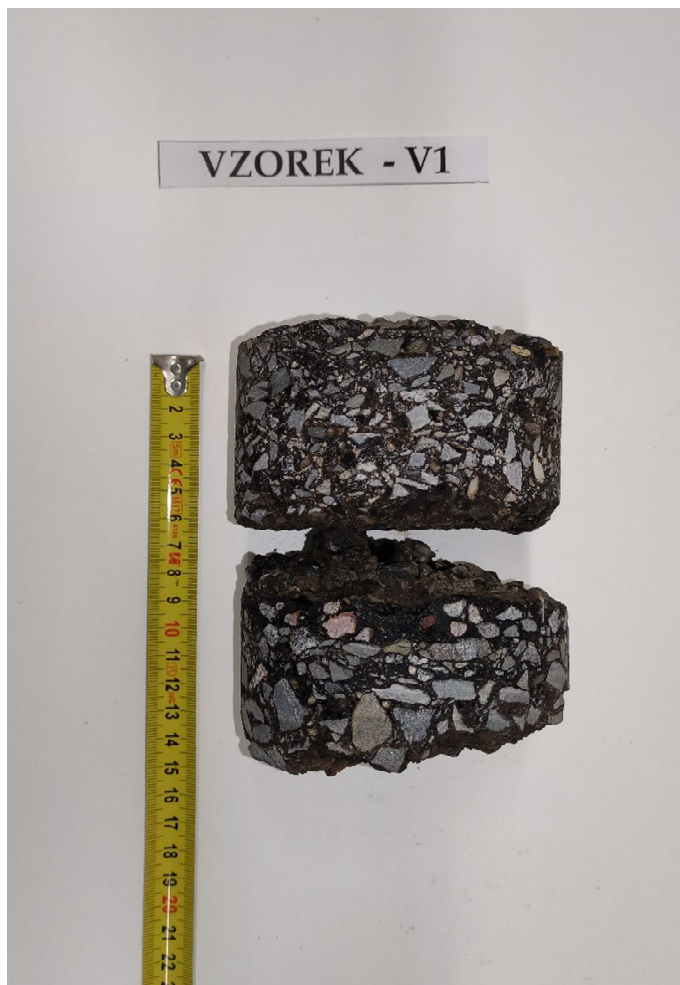
Obr. 2 - Jádro vývrtu Vzorek – V1 (laboratoř).

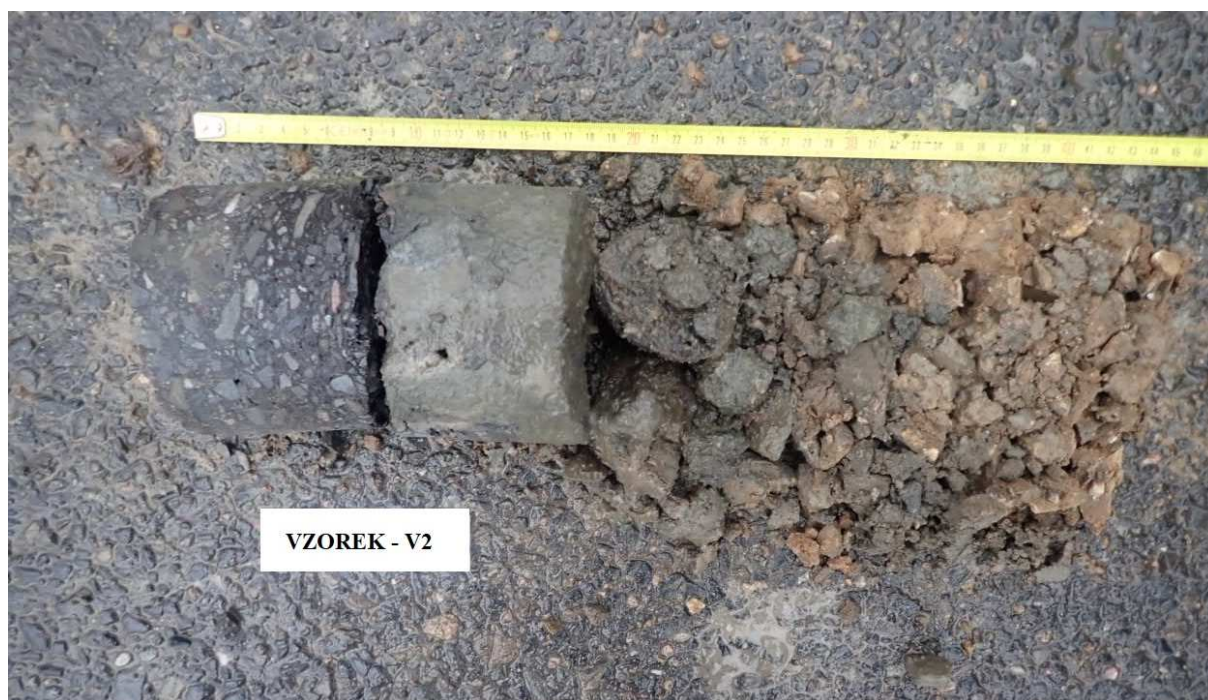
Popis polohy vývrtu: Silnice III/3545 Rychnov
levý jízdní pruh vozovky (směr Česká Rybná)
km 0,332 00
1,00 m od zpevněné hrany vozovky vlevo

Konstrukce vozovky:	30 mm	ACO 11	Asfaltový beton pro ohrusné vrstvy
	55 mm	ACO 11	Asfaltový beton pro ohrusné vrstvy
	Separace vrstev		
	80 mm	PM	Penetrační makadam
	185 mm	Š	Štěrk (frakce 0/32, zahliněno)

Celková tloušťka
konstrukce vozovky: 350 mm

Obr. 3 - Jádro vývrtu Vzorek – V2 (in situ).

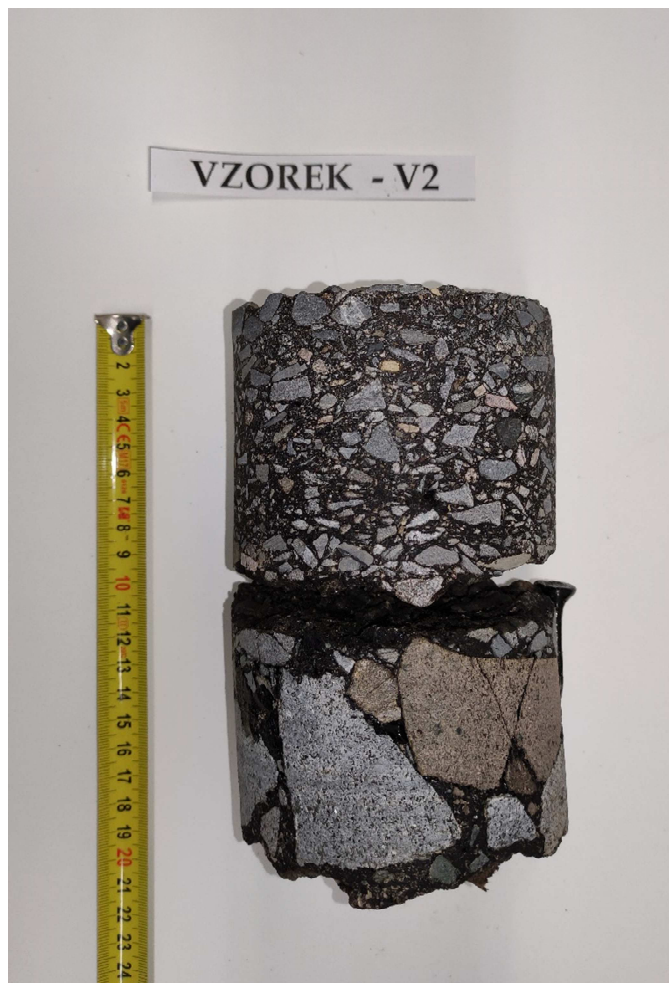
Obr. 4 - Jádru vývrtu Vzorek – V2 (laboratoř).

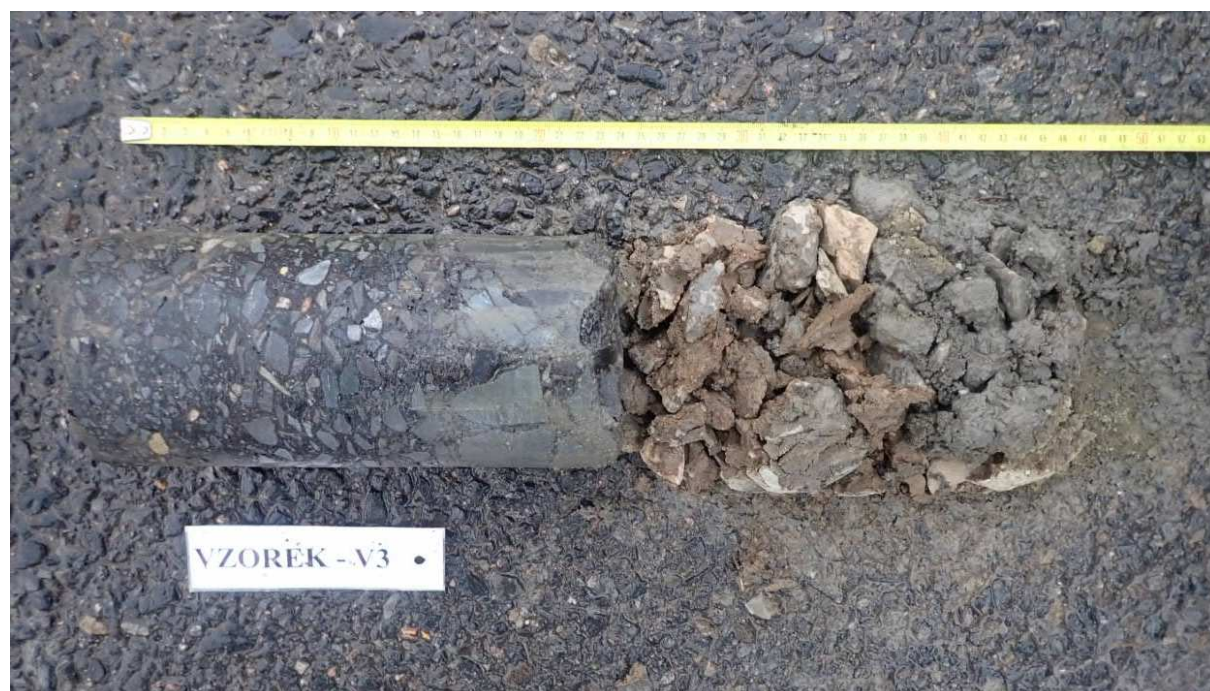
Popis polohy vývrtu: Silnice III/3545 Rychnov
pravý jízdní pruh vozovky (směr Česká Rybná)
km 0,533 00
0,90 m od zpevněné hrany vozovky vpravo

Konstrukce vozovky:	25 mm	ACO 11	Asfaltový beton pro obrusné vrstvy
	40 mm	ACL 16	Asfaltový beton pro ložní vrstvy
	85 mm	ACP 22	Asfaltový beton pro podkladní vrstvy
	70 mm	PM	Penetrační makadam
	170 mm	Š	Štěrk (frakce 0/63, zahliněno)

Celková tloušťka
konstrukce vozovky: 390 mm

Obr. 5 - Jádro vývrtu Vzorek – V3 (in situ).

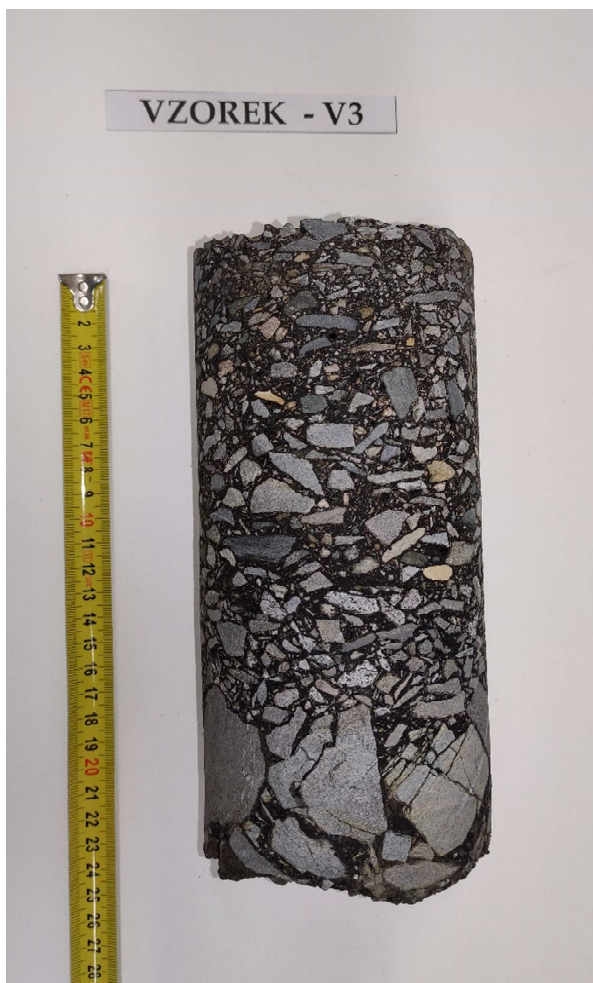
Obr. 6 - Jádru vývrtu Vzorek – V3 (laboratoř).
