Průzkum konstrukce a podloží vozovky
Stanovení polycyklických aromatických uhlovodíků
Silnice II/298 Rokytno – průtah

Srpen / Zář 2020

PŘÍLOHA I: Situování diagnostických vývrtů a kopaných sond konstrukce a podloží vozovky Silnice II/298 Rokytno – průtah

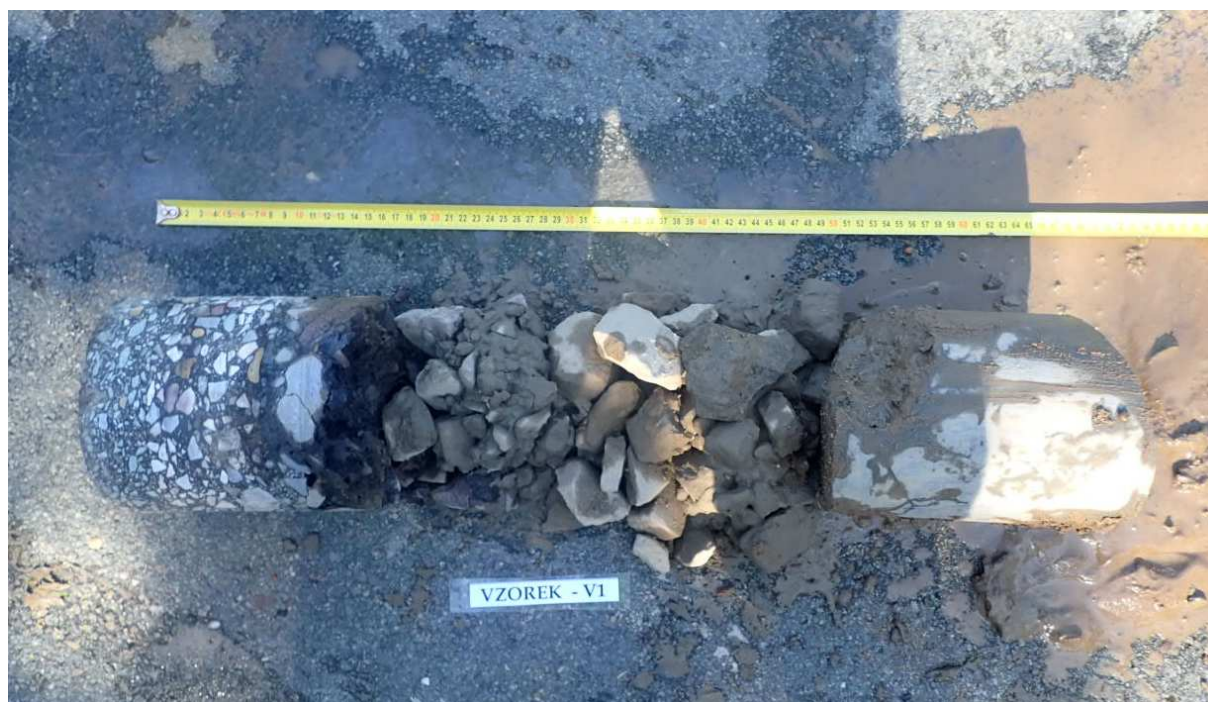
Popis polohy vývrtu: Silnice II/298 Rokytno – průtah
pravý jízdní pruh vozovky (směr Sezemice)
km 0,111 00
0,50 m od zpevněné hrany vozovky vpravo

Konstrukce vozovky:	40 mm	ACO 11	Asfaltový beton pro obrusné vrstvy
	65 mm	ACP 22	Asfaltový beton pro podkladní vrstvy
	65 mm	PM	Penetrační makadam
	190 mm	Š	Štěrk (frakce 0/32)
	190 mm	ŠT	Štět

Obr. 1 - Jádro vývrtu Vzorek – V1 (in situ).

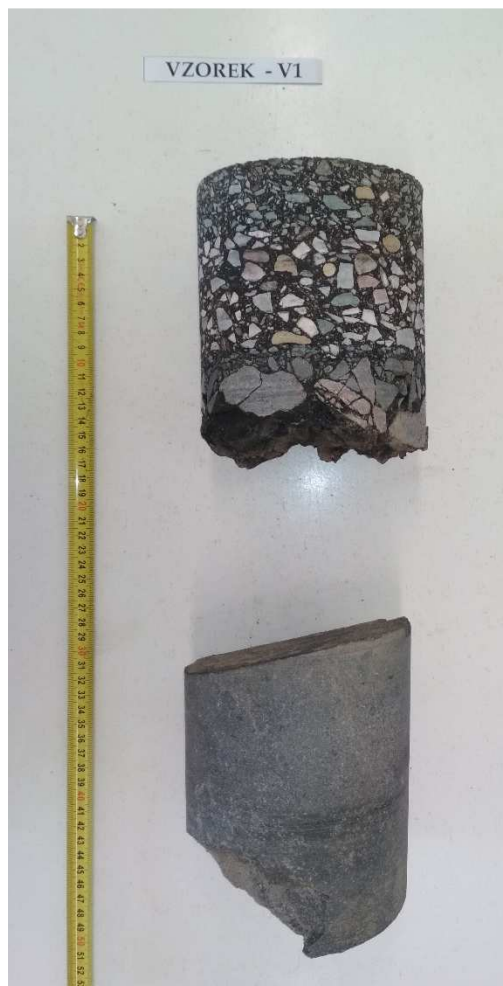
Celková tloušťka
konstrukce vozovky: 550 mm

Obr. 2 - Jádro vývrtu Vzorek – V1 (laboratoř).

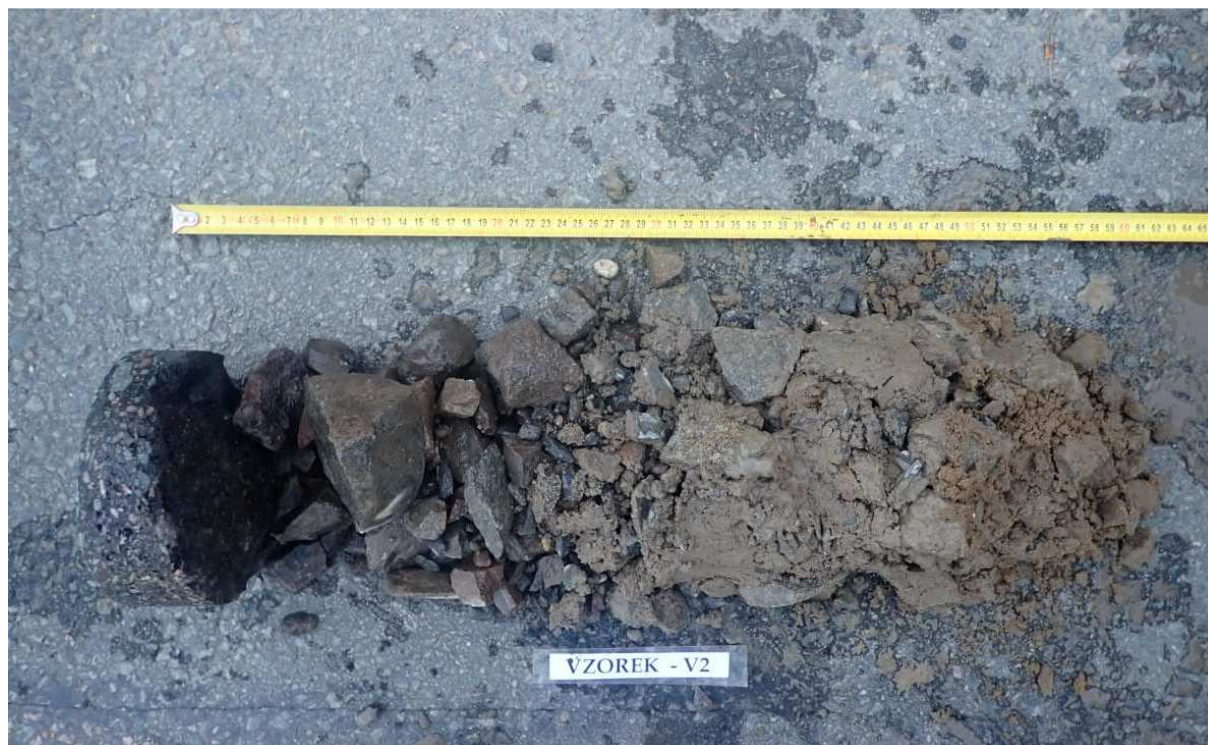
Popis polohy vývrtu: Silnice II/298 Rokytno – průtah
levý jízdní pruh vozovky (směr Sezemice)
km 0,336 00
0,80 m od hrany obruby vozovky vlevo

Konstrukce vozovky:	50 mm	ACO 11	Asfaltový beton pro obrusné vrstvy
	90 mm	PM	Penetrační makadam (rozpadlý)
	225 mm	Š	Štěrk (frakce 0/63, zahliněno)

Obr. 3 - Jádro vývrtu Vzorek – V2 (in situ).

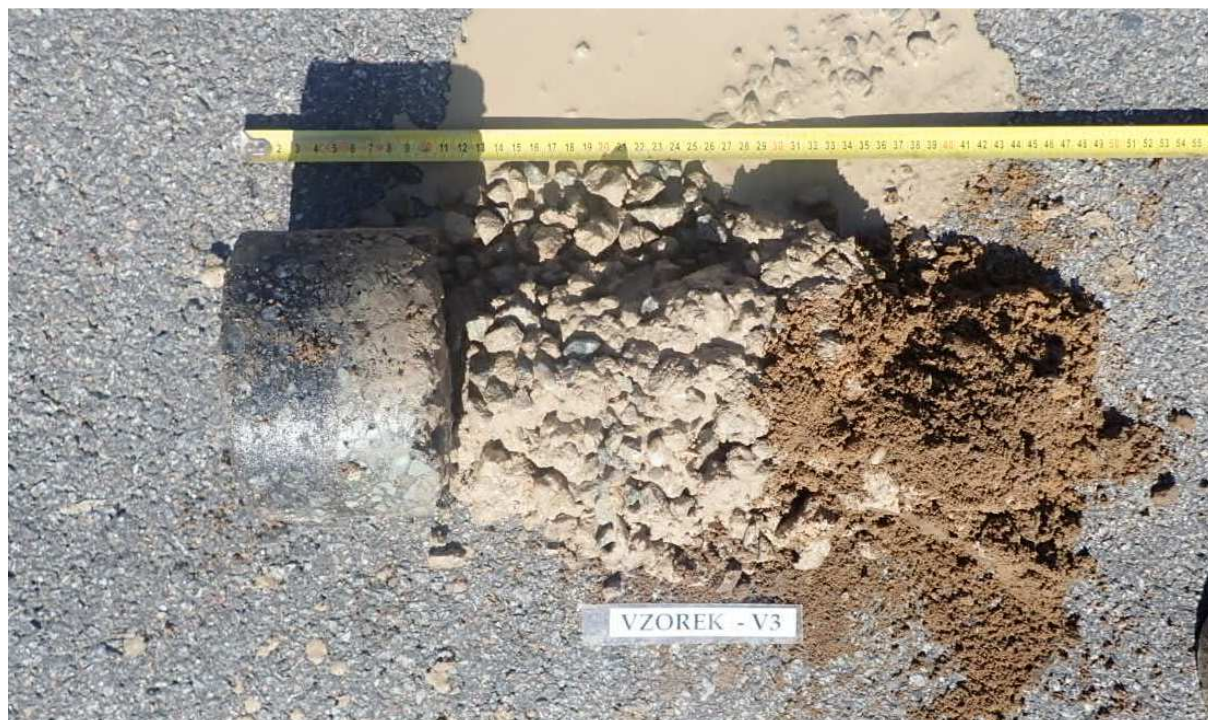
Popis polohy vývrtu: Silnice II/298 Rokytno – průtah
pravý jízdní pruh vozovky (směr Sezemice)
km 0,511 00
0,50 m od zpevněné hrany vozovky vpravo

Konstrukce vozovky:	45 mm	ACO 11	Asfaltový beton pro obrusné vrstvy
	45 mm	ACO 11	Asfaltový beton pro obrusné vrstvy
	150 mm	Š	Štěrk (frakce 0/32, velmi zahliněno)

Obr. 5 - Jádro vývrtu Vzorek – V3 (in situ).

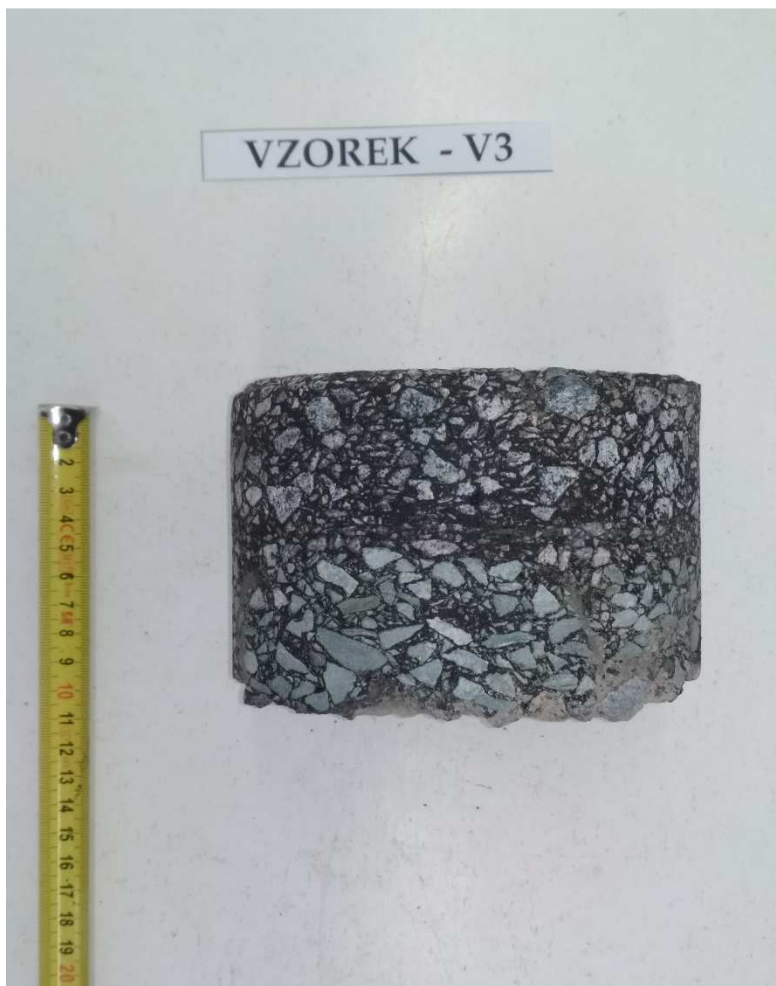
Celková tloušťka
konstrukce vozovky: 240 mm

Obr. 6 - Jádru vývrtu Vzorek – V3 (laboratoř).

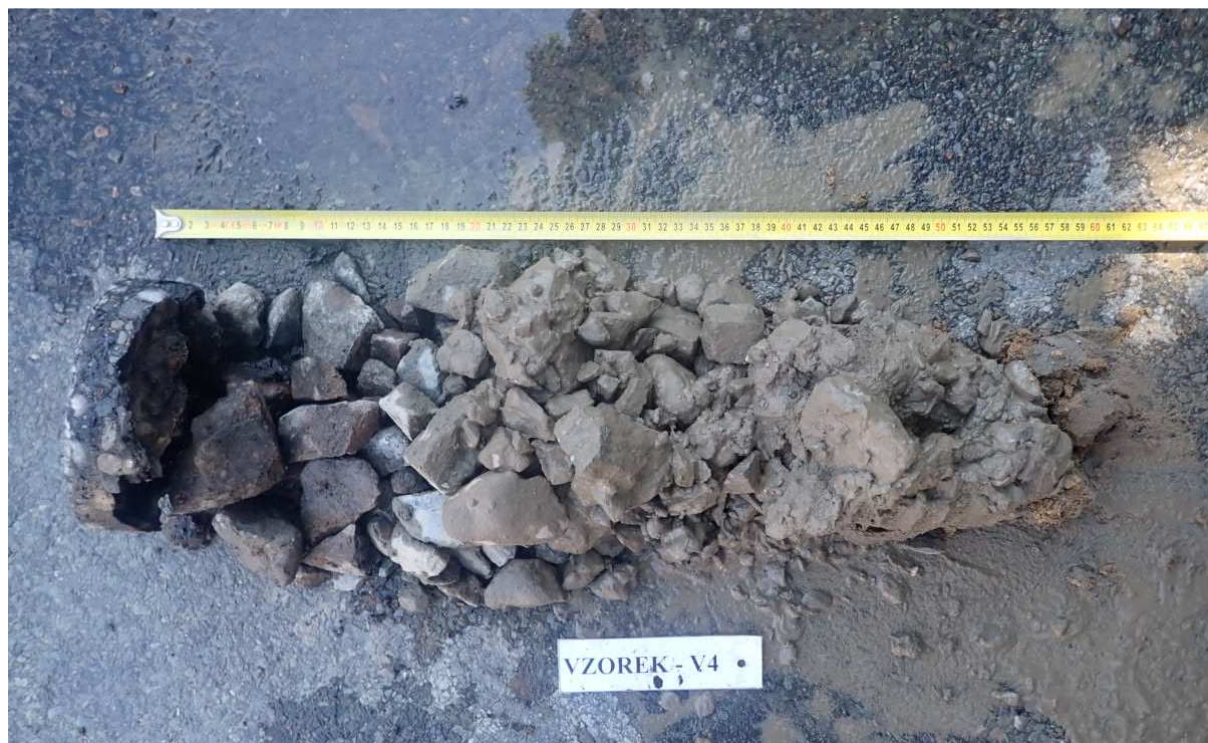
Popis polohy vývrtu: Silnice II/298 Rokytno – průtah
levý jízdní pruh vozovky (směr Sezemice)
km 0,735 00
0,90 m od hrany obruby vozovky vlevo

Konstrukce vozovky:	20 mm	PR	Postřík regenerační
	40 mm	PM	Penetrační makadam
	210 mm	Š	Štěrk (frakce 32/63, zahliněno)

Obr. 7 - Jádro vývrtu Vzorek – V4 (in situ).

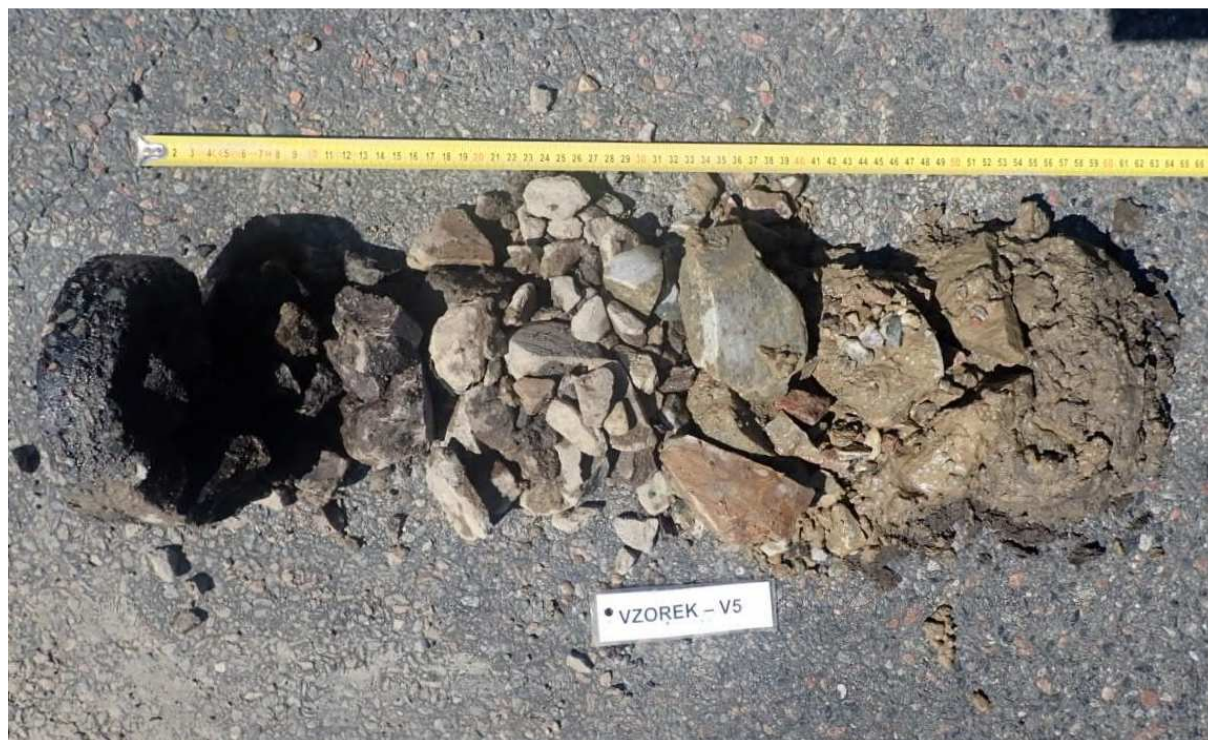
Popis polohy vývrtu: Silnice II/298 Rokytno – průtah
pravý jízdní pruh vozovky (směr Sezemice)
km 0,939 00
1,00 m od hrany obruby vozovky vpravo

Konstrukce vozovky:	20 mm	PR	Postřík regenerační
	60 mm	PM	Penetrační makadam
	230 mm	Š	Štěrk (frakce 0/32)

Obr. 9 - Jádro vývrtu Vzorek – V5 (in situ).

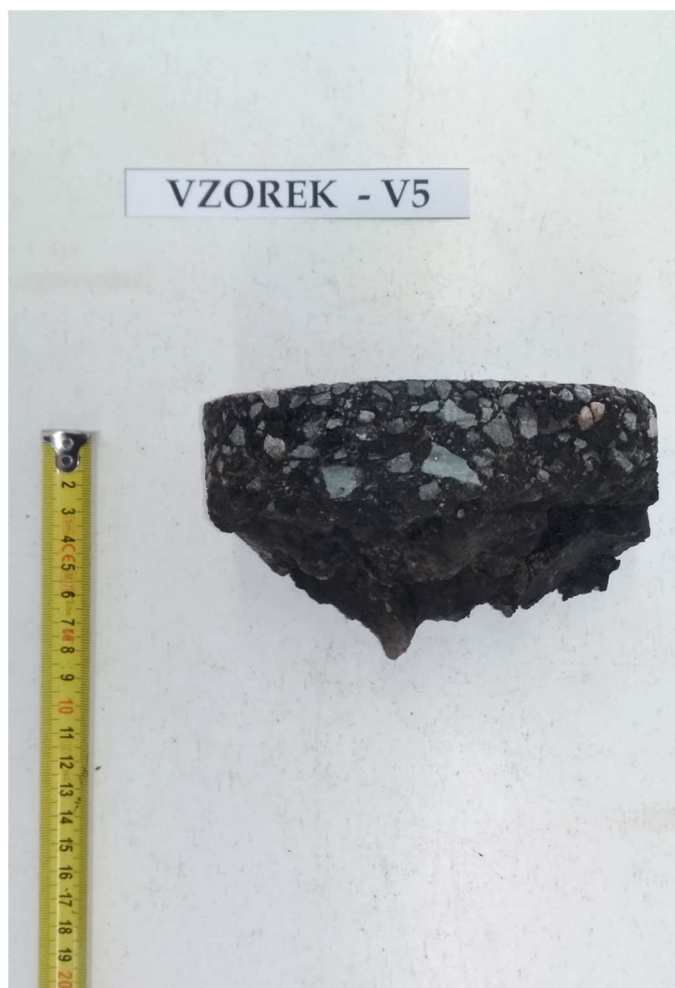
Celková tloušťka
konstrukce vozovky: 310 mm

Obr. 10 - Jádru vývrtu Vzorek – V5 (laboratoř).

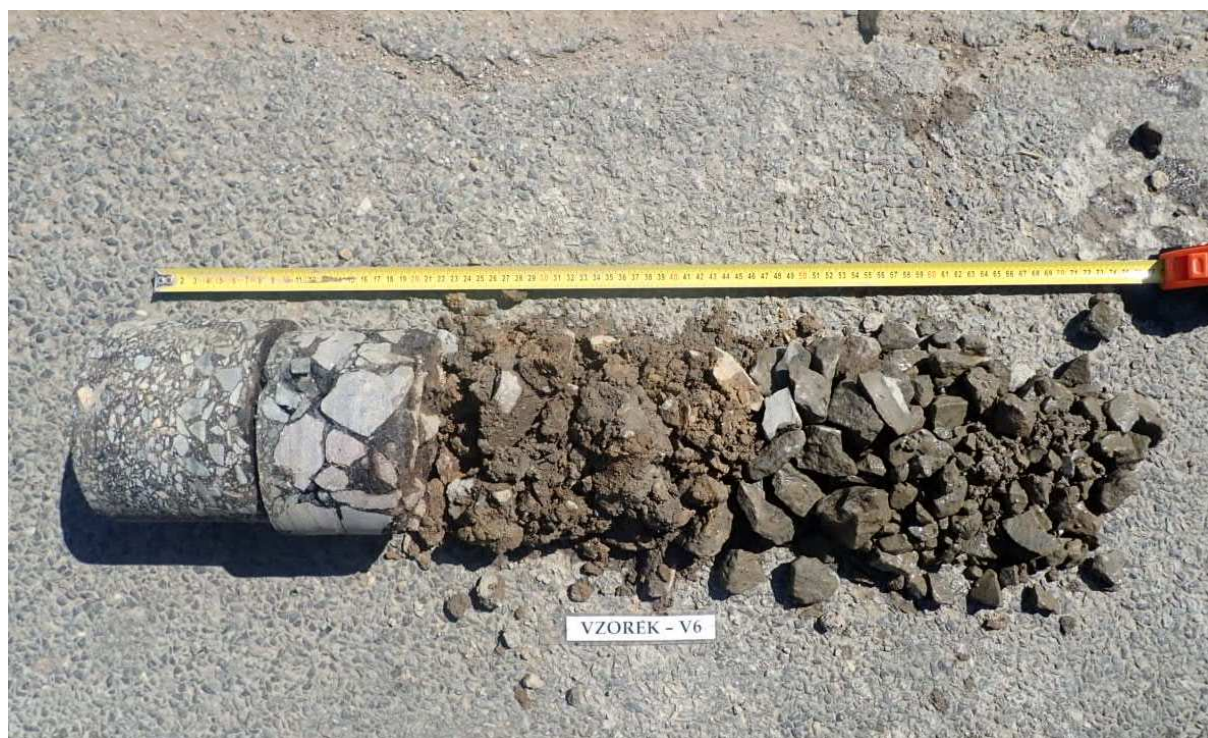
Popis polohy vývrtu: Silnice II/298 Rokytno – průtah
levý jízdní pruh vozovky (směr Sezemice)
km 1,123 00
0,60 m od zpevněné hrany vozovky vlevo

Konstrukce vozovky:	65 mm	ACO 11	Asfaltový beton pro obrusné vrstvy
	50 mm	ACP 22	Asfaltový beton pro podkladní vrstvy
	Separace vrstev		
	105 mm	PM	Penetrační makadam
	210 mm	Š	Štěrk (frakce 0/32)

Obr. 11 - Jádru vývrtu Vzorek – V6 (in situ).

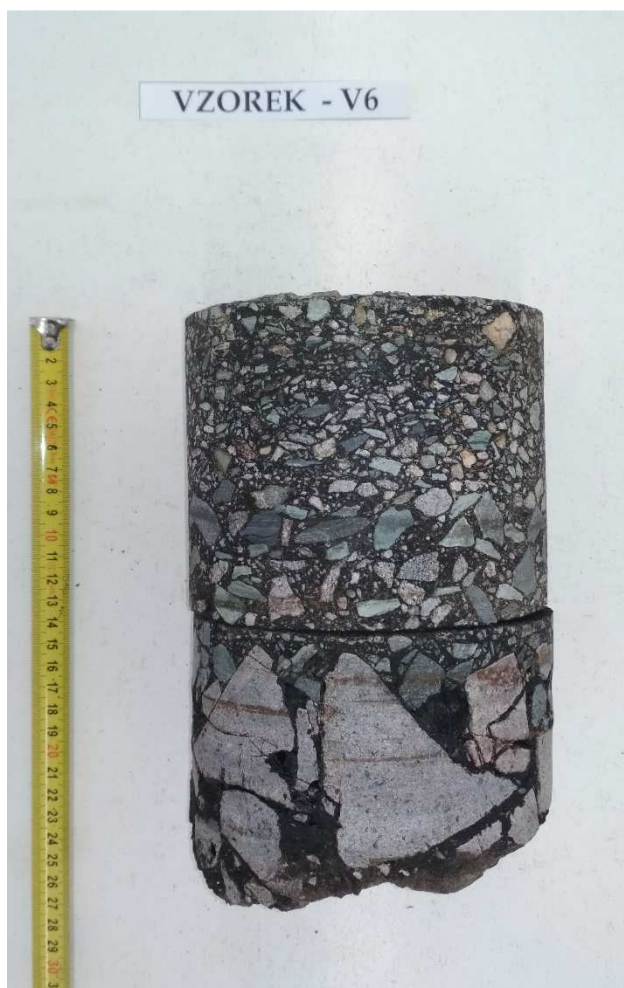
Celková tloušťka
konstrukce vozovky: 430 mm

Obr. 12 - Jádro vývrtu Vzorek – V6 (laboratoř).

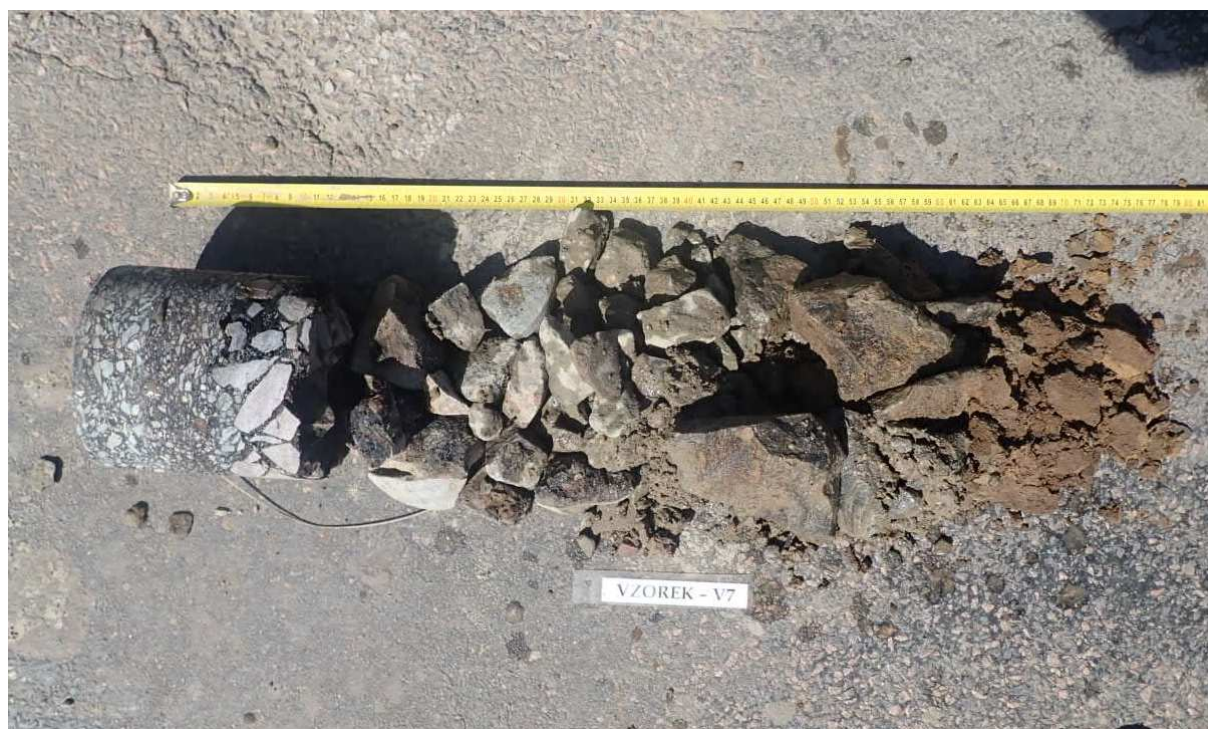
Popis polohy vývrtu: Silnice II/298 Rokytno – průtah
pravý jízdní pruh vozovky (směr Sezemice)
km 1,340 00
0,50 m od zpevněné hrany vozovky vpravo

Konstrukce vozovky:	45 mm	ACO 11	Asfaltový beton pro obrusné vrstvy
	40 mm	ACO 8	Asfaltový beton pro obrusné vrstvy
	65 mm	PM	Penetrační makadam
	180 mm	Š	Štěrka (frakce 0/63)
	120 mm	ŠT	Štět

Obr. 13 - Jádro vývrtu Vzorek – V7 (in situ).

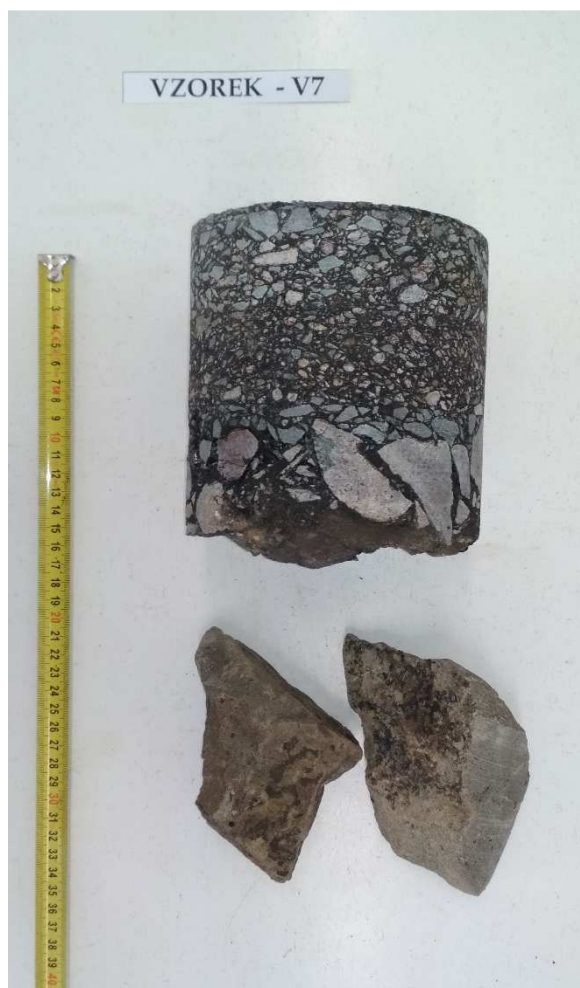
Celková tloušťka
konstrukce vozovky: 450 mm

Obr. 14 - Jádru vývrtu Vzorek – V7 (laboratoř).

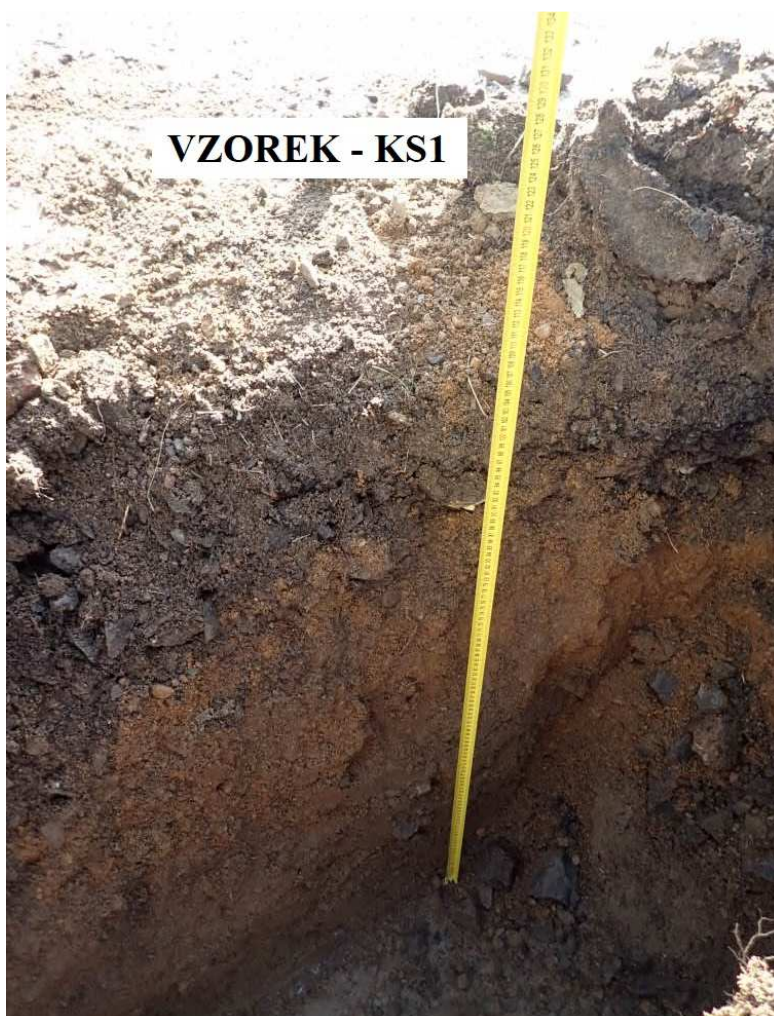
Konstrukce vozovky:	40 mm	ACO 11	Asfaltový beton pro obrusné vrstvy
	65 mm	ACP 22	Asfaltový beton pro podkladní vrstvy
	65 mm	PM	Penetrační makadam
	190 mm	Š	Štěrk (frakce 0/32)

Podloží vozovky: Písek špatně zrněný (S2 SP)

Obr. 15 – Kopaná sonda Vzorek – KS1 (in situ).

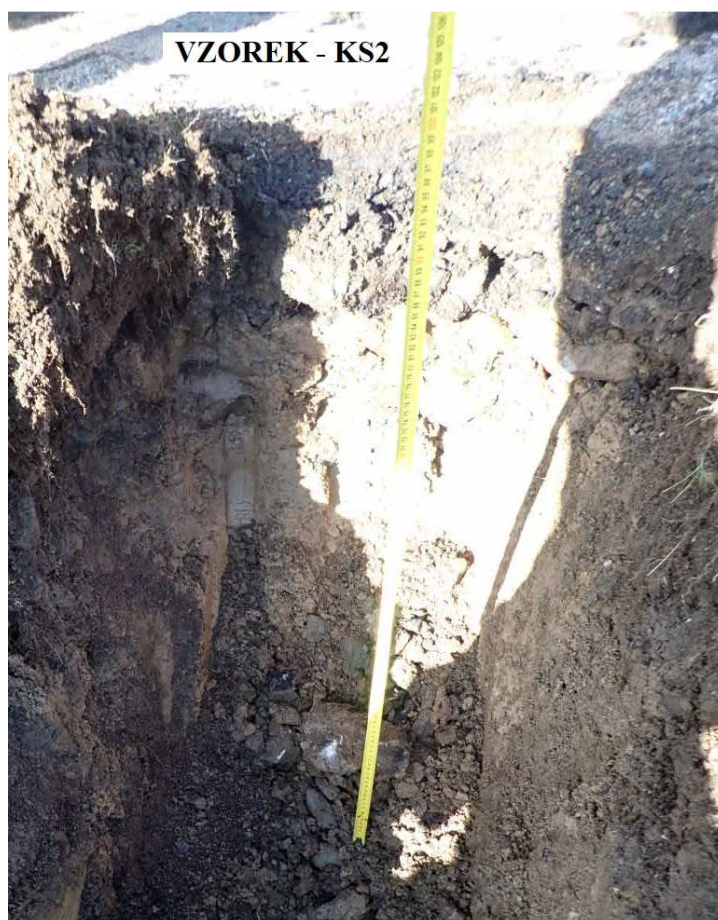
Konstrukce vozovky:	45 mm	ACO 11	Asfaltový beton pro obrusné vrstvy
	40 mm	ACO 8	Asfaltový beton pro obrusné vrstvy
	65 mm	PM	Penetrační makadam
	180 mm	Š	Štěrka (frakce 0/63)

Podloží vozovky: Písek s příměsí jemnozrnné zeminy (S3 S-F)

Obr. 16 – Kopaná sonda Vzorek – KS2 (in situ).
