Kostěnice 111
530 02 Kostěnice

Průzkum konstrukce a podloží vozovky
Stanovení polycyklických aromatických uhlovodíků
Silnice III/3437 Miřetice – Včelákov

Leden / Březen 2020

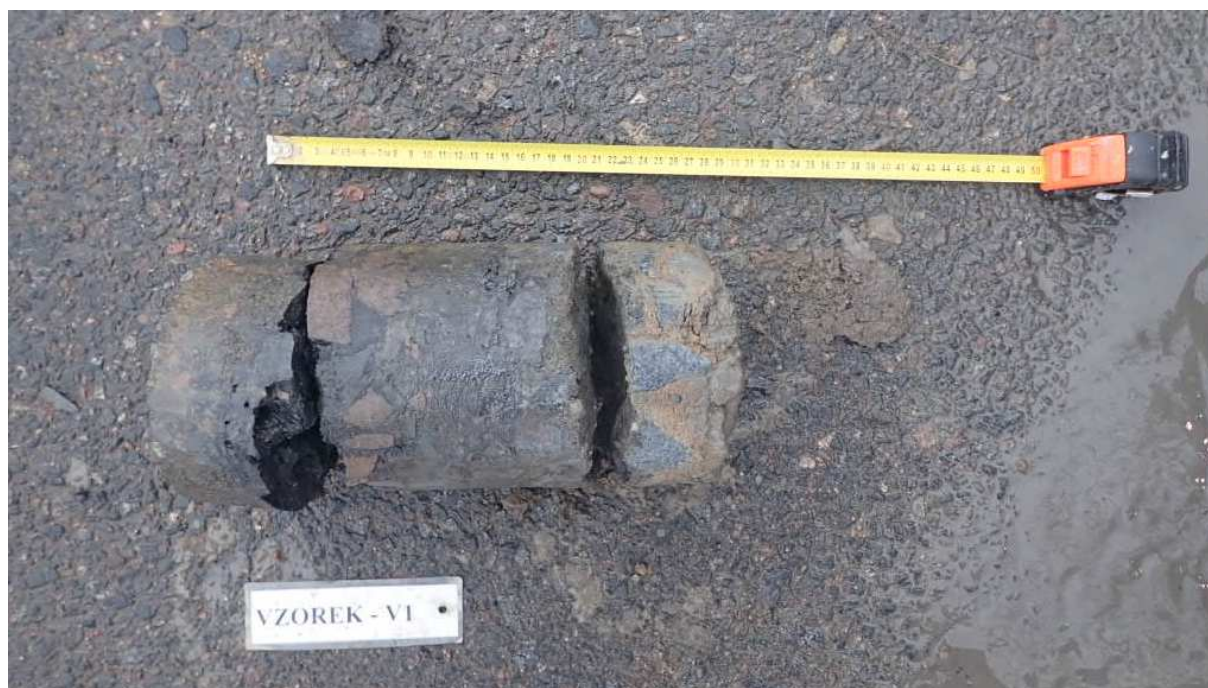
Konstrukce vozovky:	45 mm	ACO 11	Asfaltový beton pro obrusné vrstvy
	25 mm	PM	Penetrační makadam
	Separace vrstev		
	150 mm	PM	Penetrační makadam
	70 mm	Š	Štěrka (frakce 0/32, zahliněno)

Obr. 1 - Jádro vývrtu Vzorek – V1 (in situ).

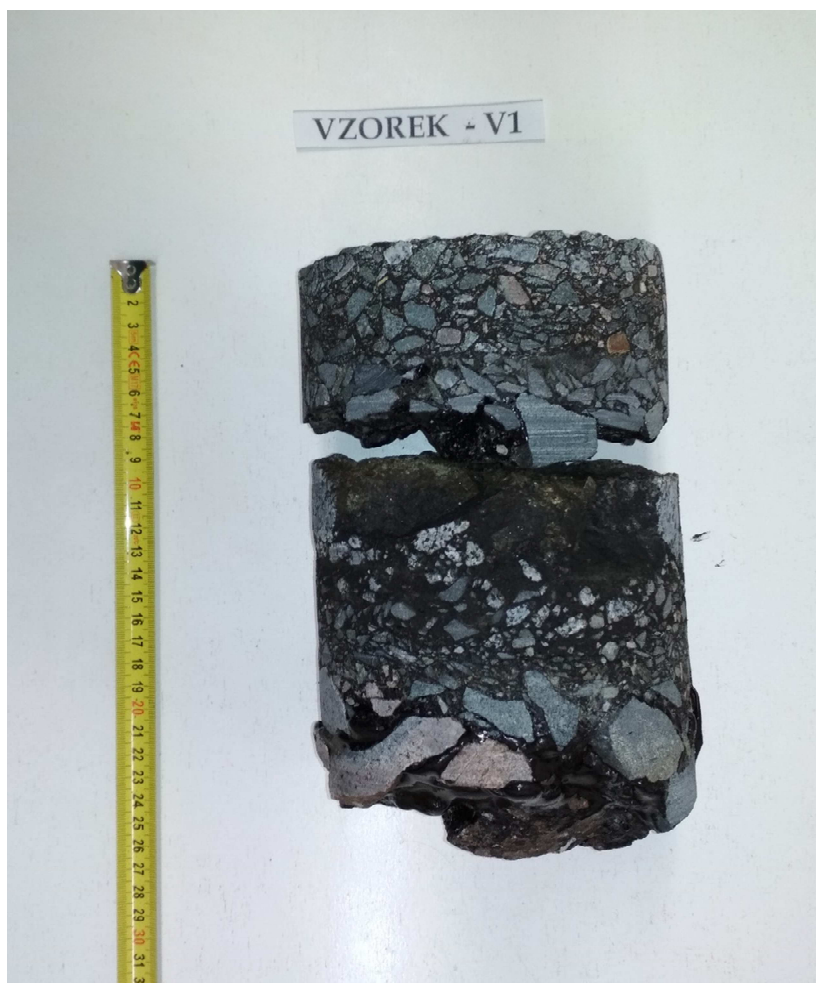
Obr. 2 - Jádru vývrtu Vzorek – V1 (laboratoř).

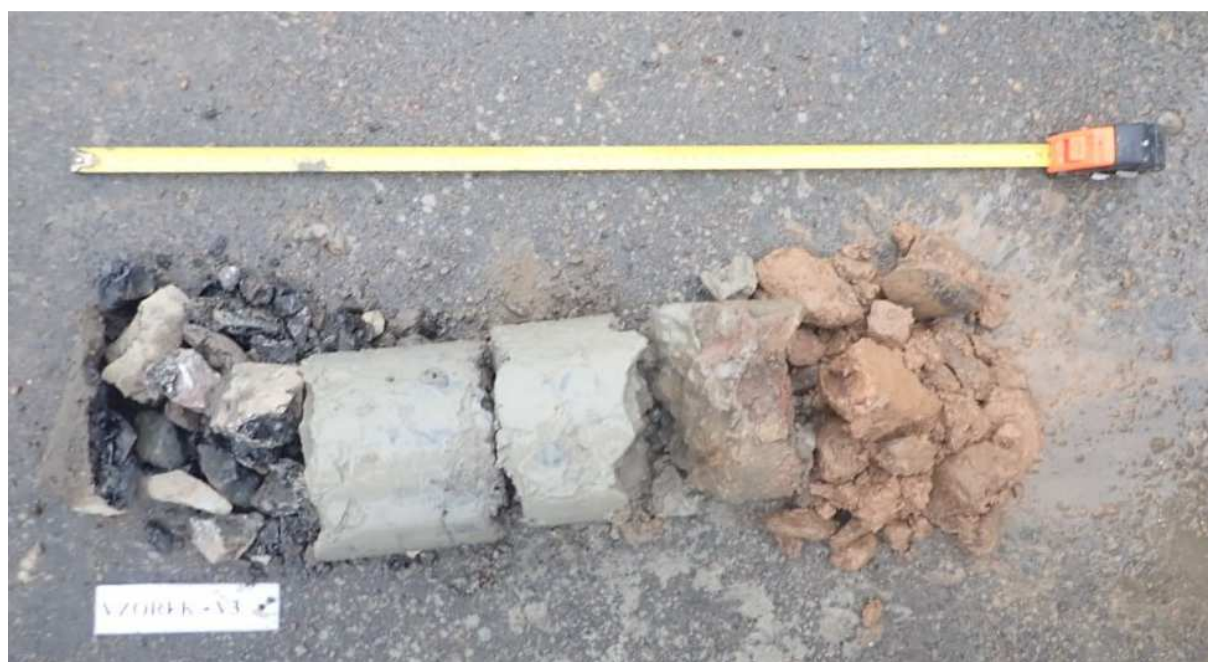
Konstrukce vozovky:	10 mm	PR	Postřík regenerační
	70 mm	PM	Penetrační makadam (rozpadlý)
	80 mm	PM	Penetrační makadam
	390 mm	Š	Štěrka (frakce 0/32, zahliněno)

Obr. 5 - Jádro vývrtu Vzorek – V3 (in situ).

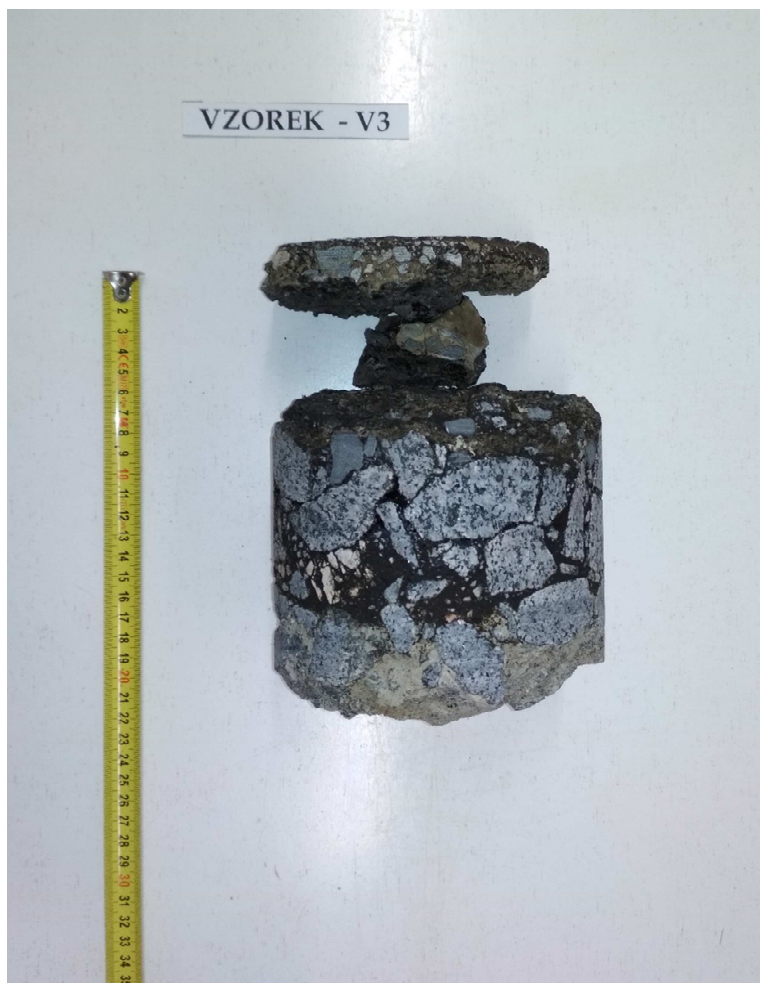
Obr. 6 - Jádru vývrtu Vzorek – V3 (laboratoř).

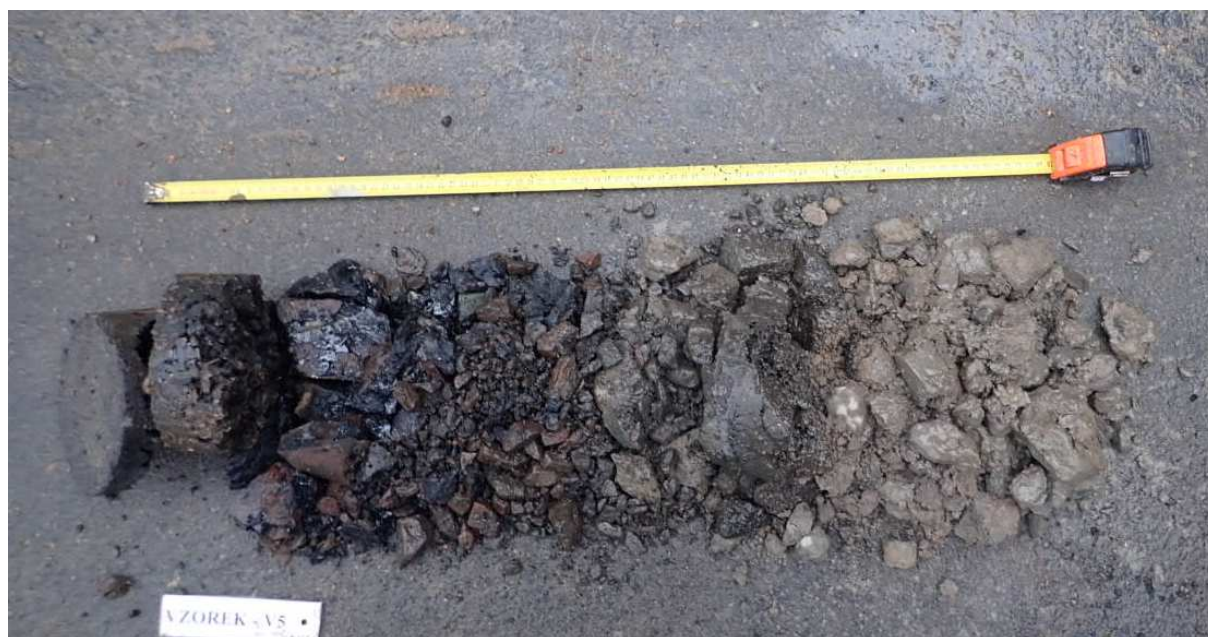
Konstrukce vozovky:	10 mm	PR	Postřík regenerační
	90 mm	PM	Penetrační makadam (rozpadlý)
	20 mm	PR	Postřík regenerační
	80 mm	PM	Penetrační makadam (rozpadlý)
	410 mm	Š	Štěrka (frakce 0/32, velmi zahliněno)

Obr. 9 - Jádro vývrtu Vzorek – V5 (in situ).

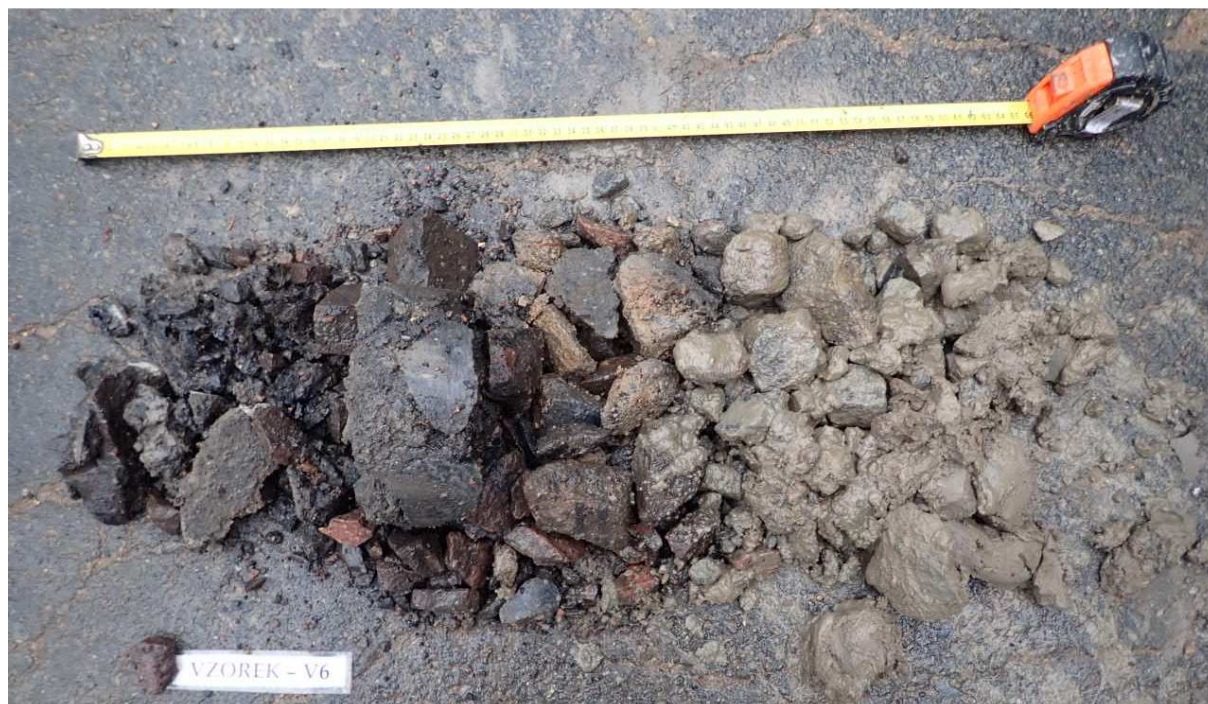
Konstrukce vozovky:	10 mm	PR	Postřík regenerační (rozpadlý)
	100 mm	PM	Penetrační makadam (rozpadlý)
	380 mm	Š	Štěrk (frakce 0/32, zahliněno)

Obr. 11 - Jádro vývrtu Vzorek – V6 (in situ).

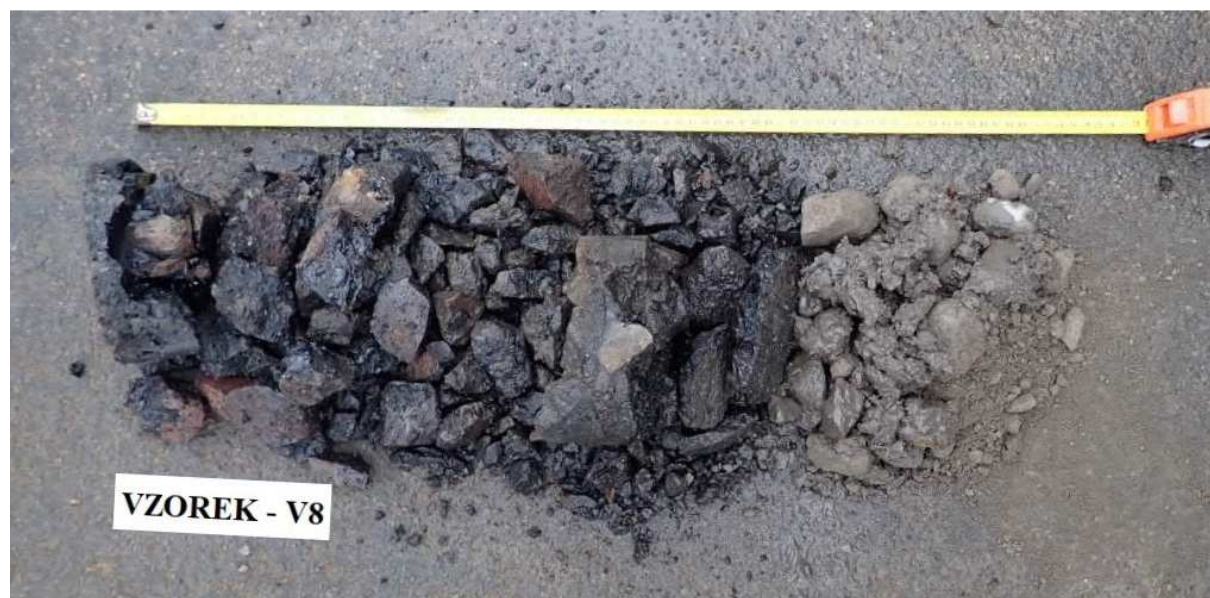
Konstrukce vozovky:	10 mm	PR	Postřík regenerační
	280 mm	PM	Penetrační makadam (rozpadlý)
	200 mm	Š	Štěrk (frakce 0/32, zahliněno)

Obr. 15 - Jádro vývrtu Vzorek – 8 (in situ).

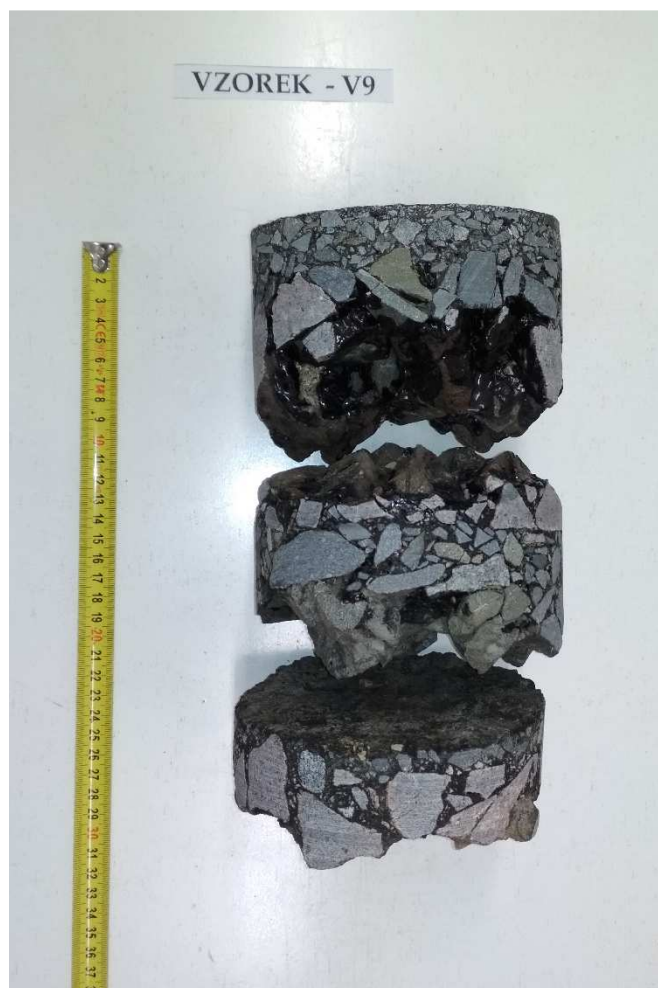
Obr. 18 - Jádro vývrtu Vzorek – V9 (laboratoř).

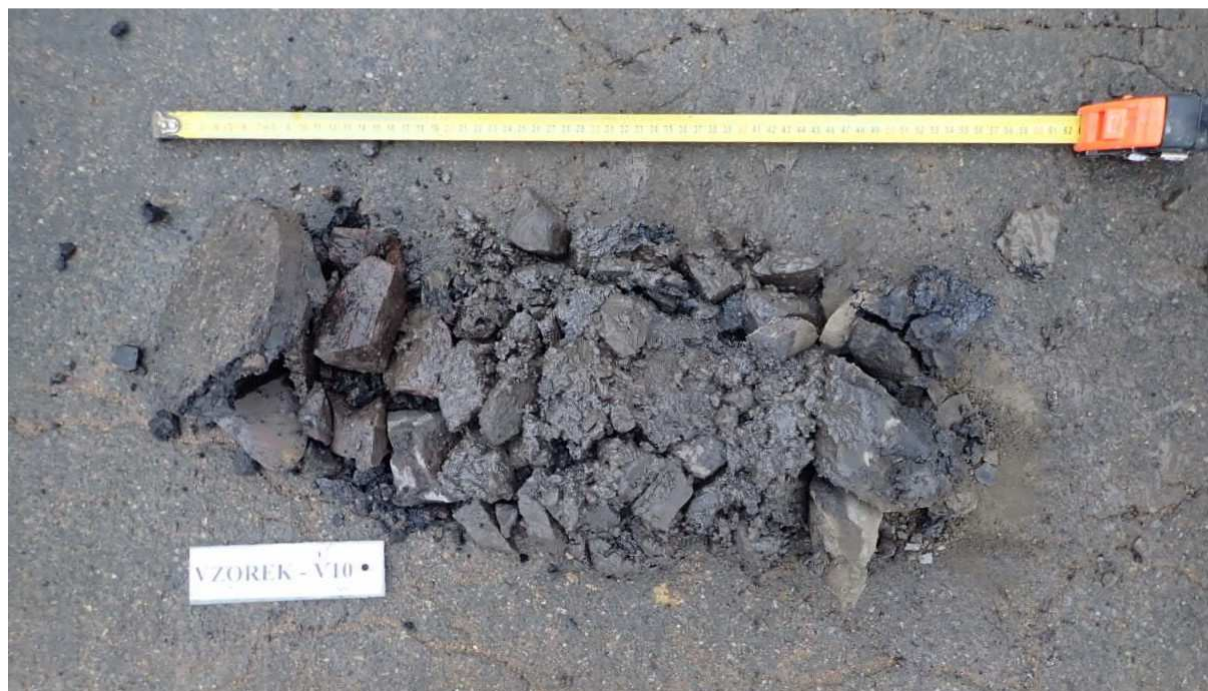
Konstrukce vozovky:	10 mm	PR	Postřík regenerační
	200 mm	PM	Penetrační makadam (rozpadlý)
	260 mm	Š	Štěrk (frakce 0/63, zahliněno)

Obr. 19 - Jádro vývrtu Vzorek – V10 (in situ).

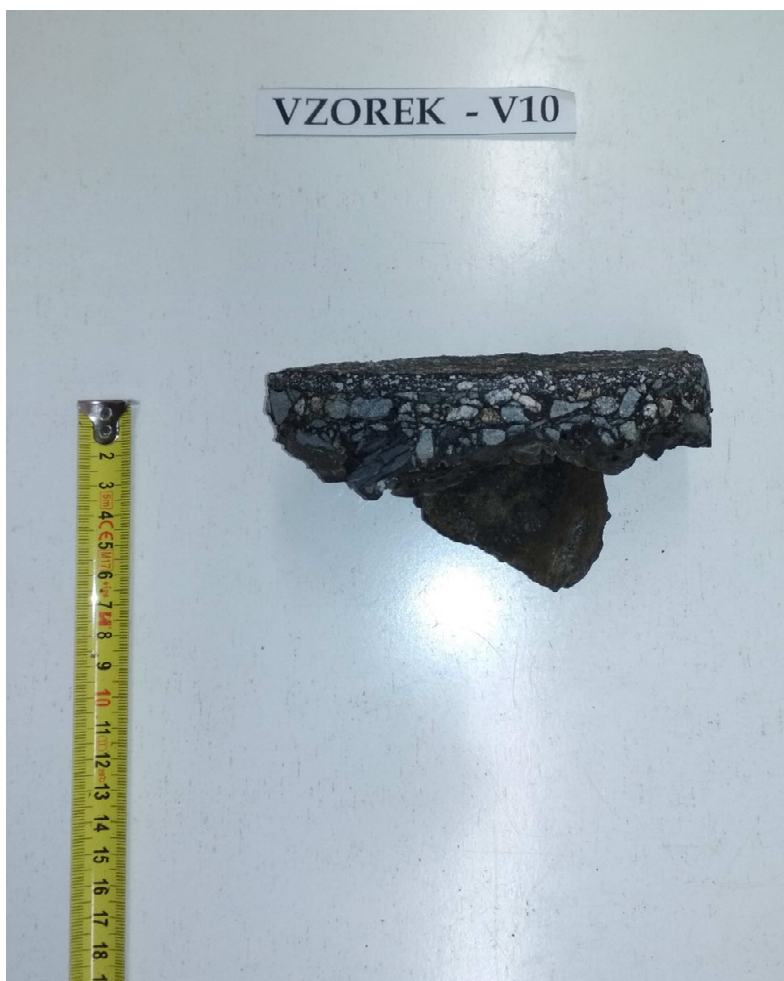
Obr. 20 - Jádru vývrtu Vzorek – V10 (laboratoř).

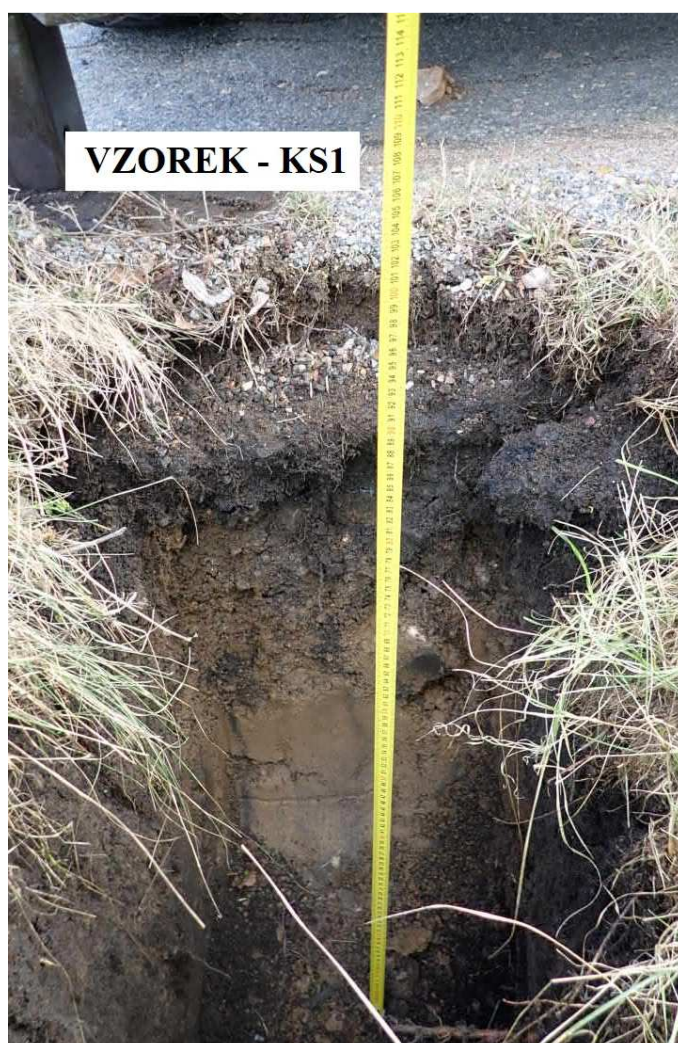
Konstrukce vozovky:	45 mm	ACO 11	Asfaltový beton pro obrusné vrstvy
	175 mm	PM	Penetrační makadam
	70 mm	Š	Štěrka (frakce 0/32, zahliněno)

Podloží vozovky: Písek hlinitý (S4 SM)

Obr. 21 – Kopaná sonda Vzorek – KS1 (in situ).

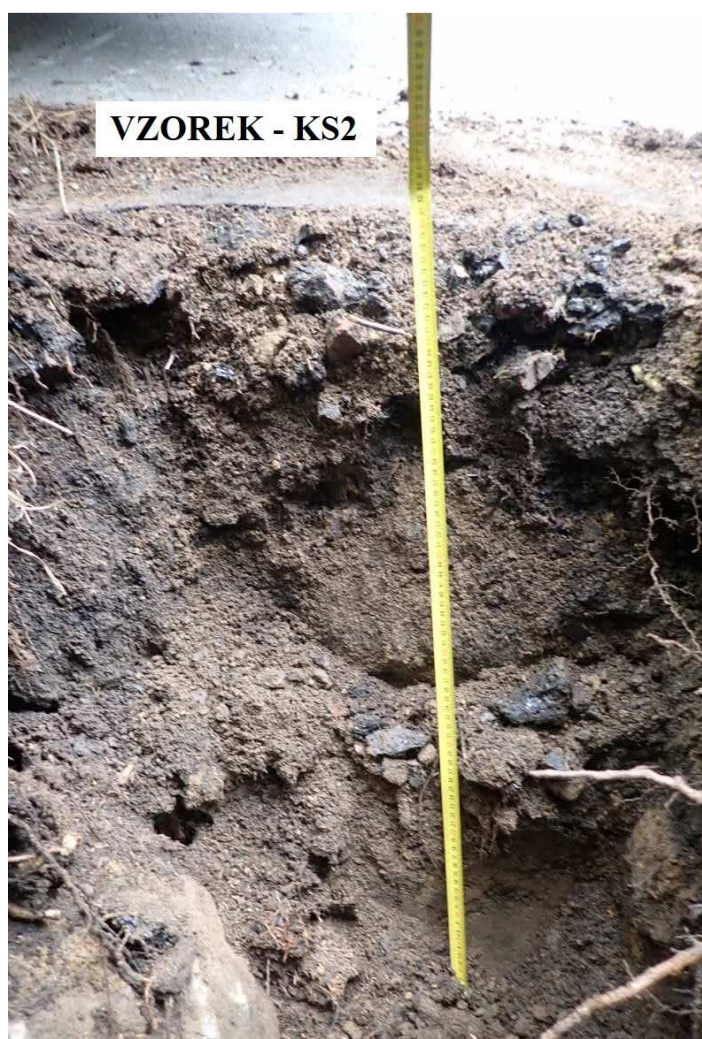
Konstrukce vozovky:	10 mm	PR	Postřík regenerační
	195 mm	PM	Penetrační makadam
	395 mm	Š	Štěrka (frakce 0/32, zahliněno)

Podloží vozovky: Písek jílovitý (S5 SC)

Obr. 22 – Kopaná sonda Vzorek – KS2 (in situ).

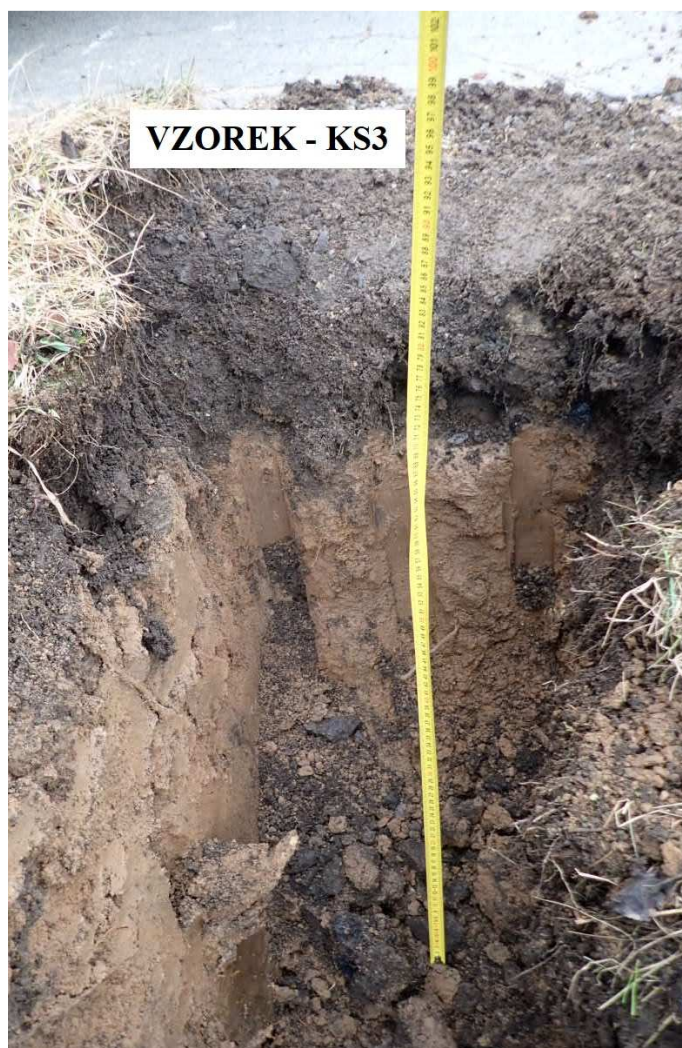
Konstrukce vozovky:	10 mm	PR	Postřík regenerační
	200 mm	PM	Penetrační makadam
	260 mm	Š	Štěrka (frakce 0/63, zahliněno)

Podloží vozovky: Písčité jíl (F4 CS)

Fotodokumentace Vzorku – KS3:*Obr. 23 – Kopaná sonda Vzorek – KS3 (in situ).*
