DENDROLOGICKÝ PRŮZKUM DŘEVIN PRO AKCI: **SILNICE II/316 BĚSTOVICE, ZAJIŠTĚNÍ KOMUNIKACE**

Název akce: **DENDROLOGICKÝ PRŮZKUM DŘEVIN PRO AKCI: Silnice II/316 Běstovice, zajištění komunikace**

Lokalita: Běstovice (Pardubický kraj, okres Ústí nad Orlicí)

Stupeň: analytický podklad, dendrologický průzkum

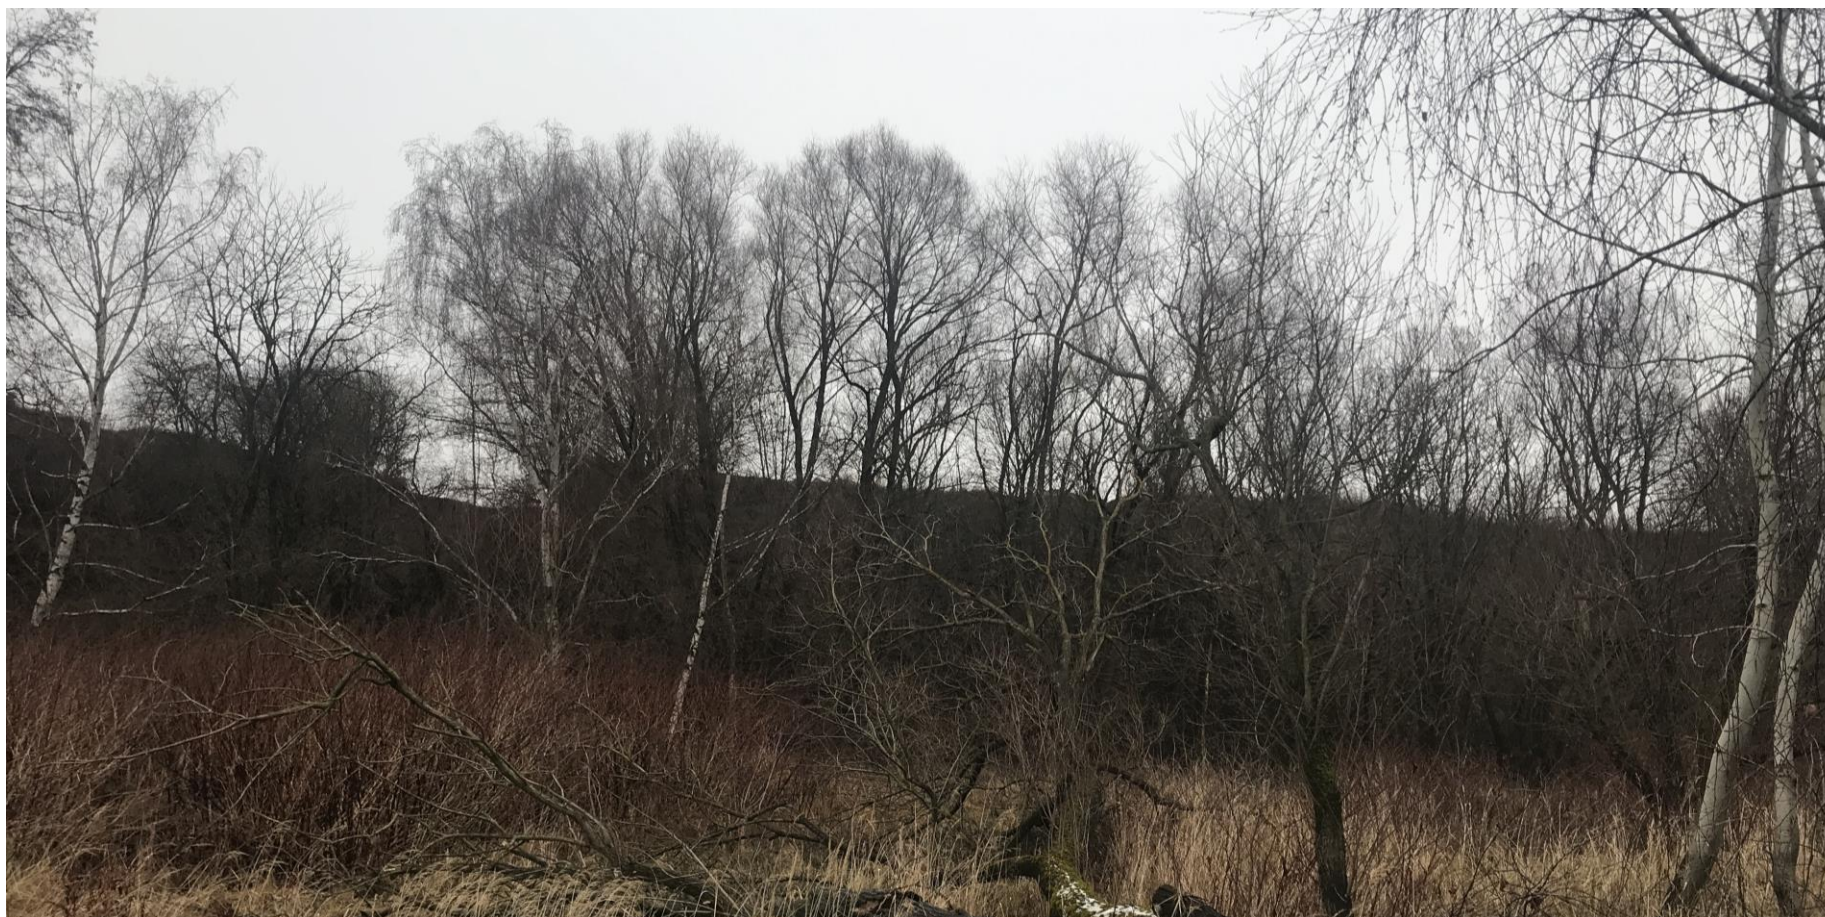
Celkový pohled na zájmové území od jihu.

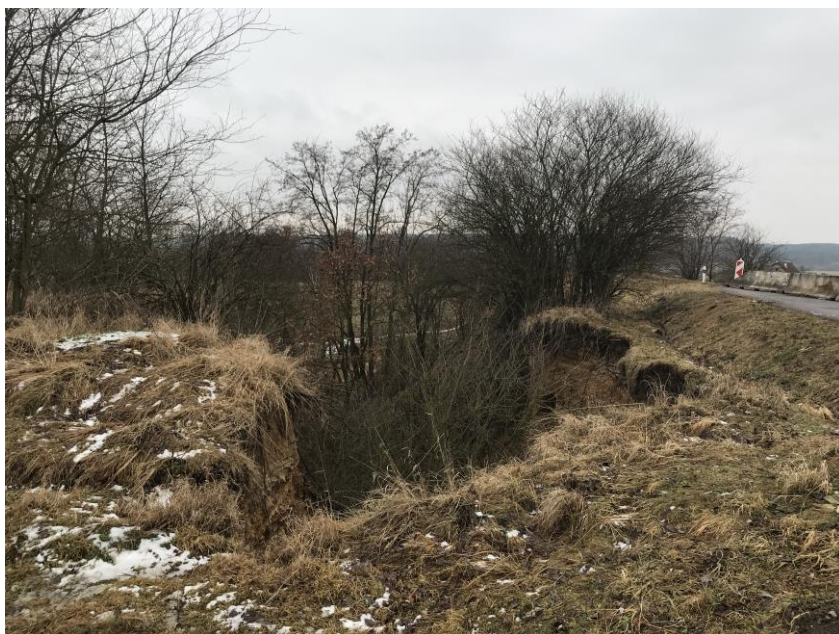
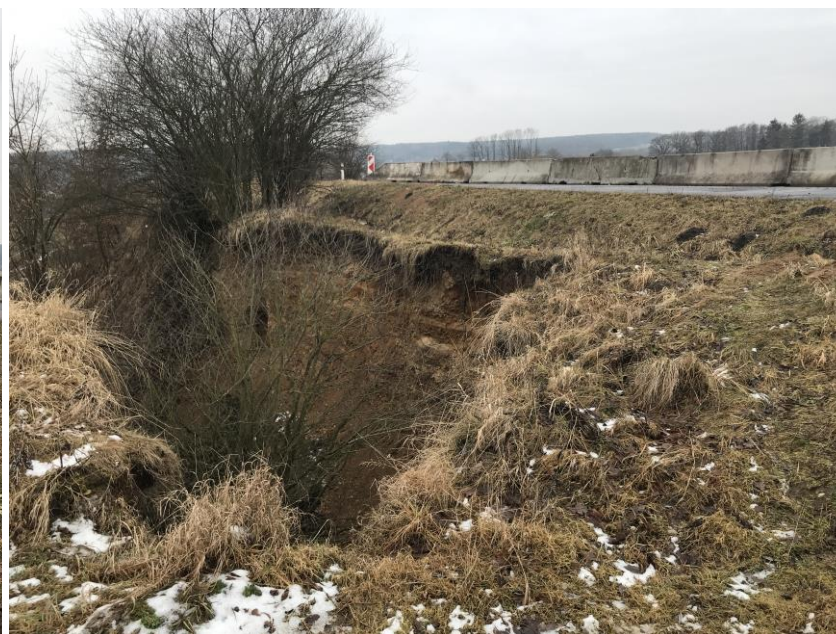
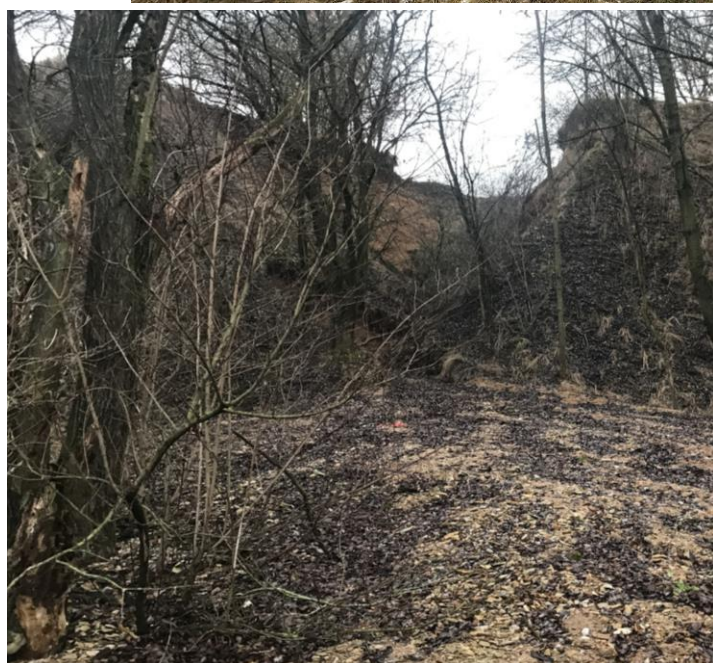
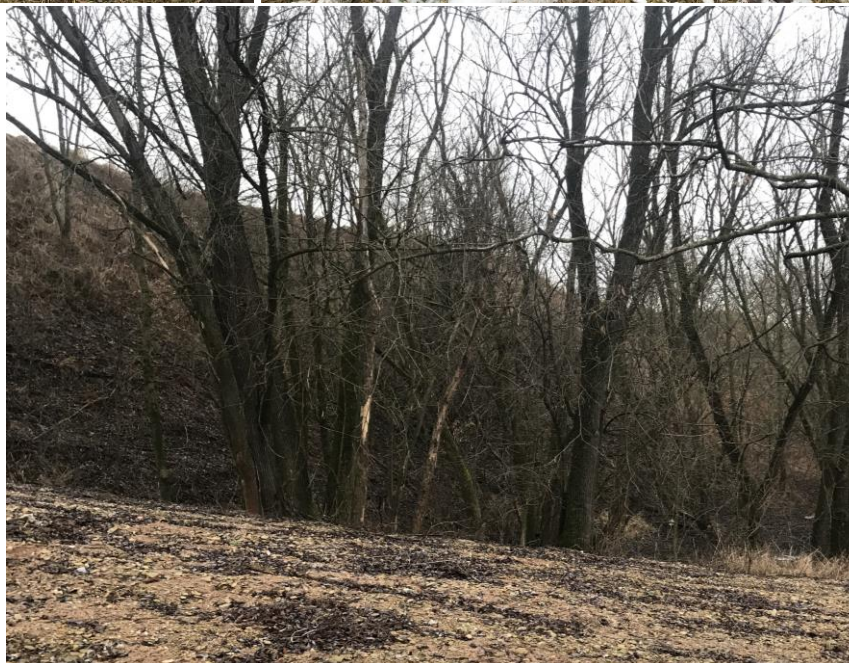
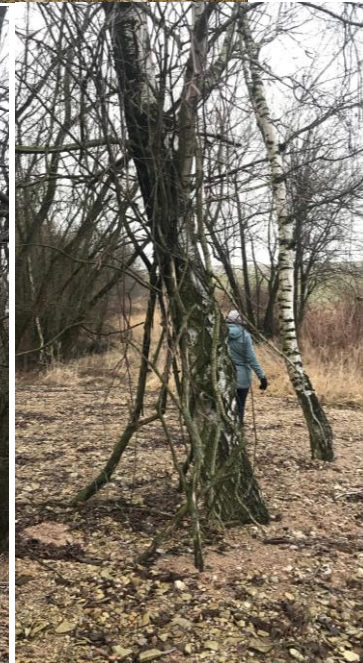
Foto nahoře: Pohled od severu. Sesuv a navazující dřeviny. Foto nahoře: pohled od jihu. Bezprostřední okolí sesuvu a poškozené dřeviny.

- B) část pod svahem zasažená sesuvem. Jedná se o segment území přímo pod svahem v jeho středové části, který byl přímo postižen sesuvem. Stávající stromy mají zasypání báze sesuvem a je velmi negativně ovlivněna jejich perspektiva. Část již usychá, u ostatních lze chřadnutí a zhoršení stavu velmi brzy předpokládat. Jedná se především o vzrostlé vrby a vzrostlé břízy.

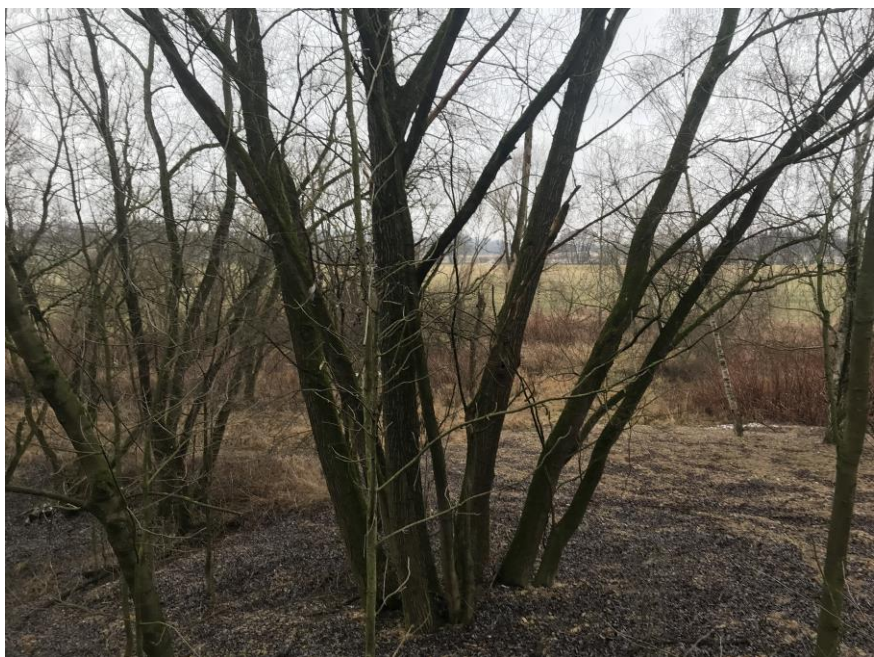
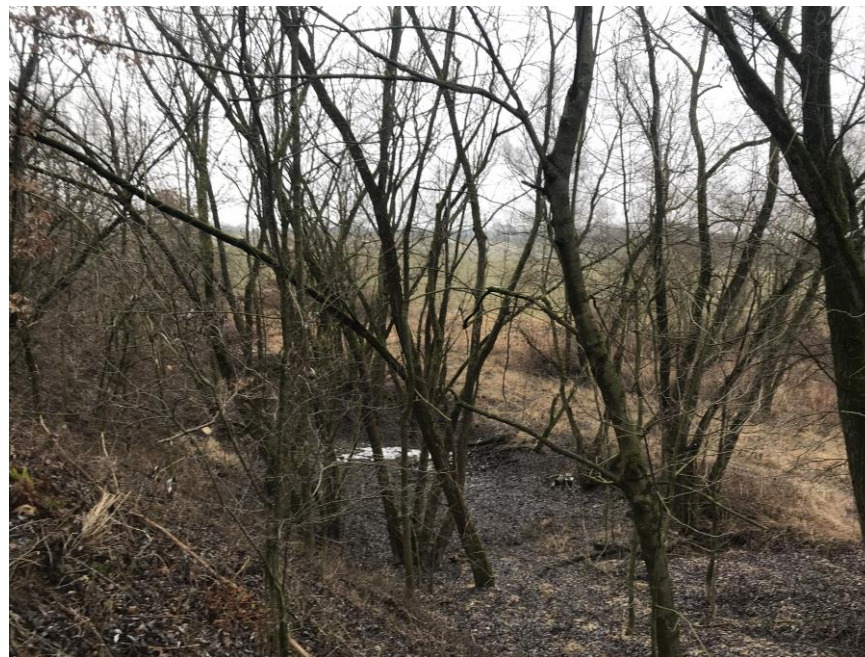
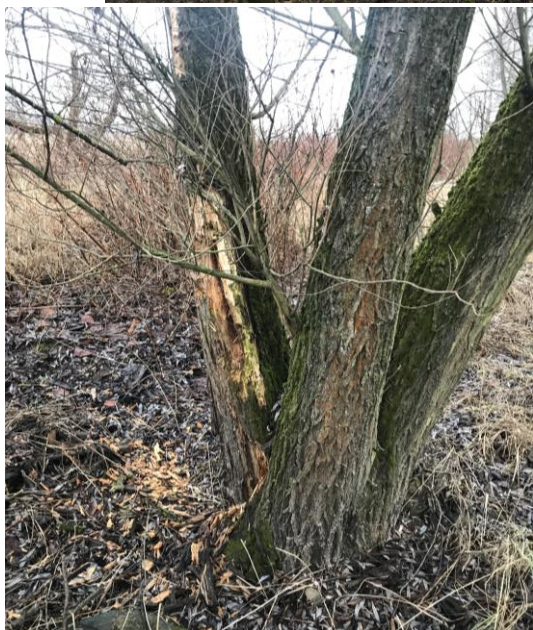
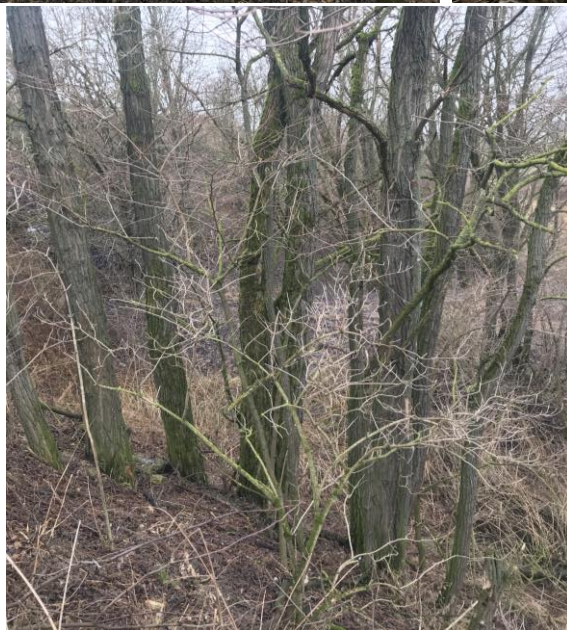
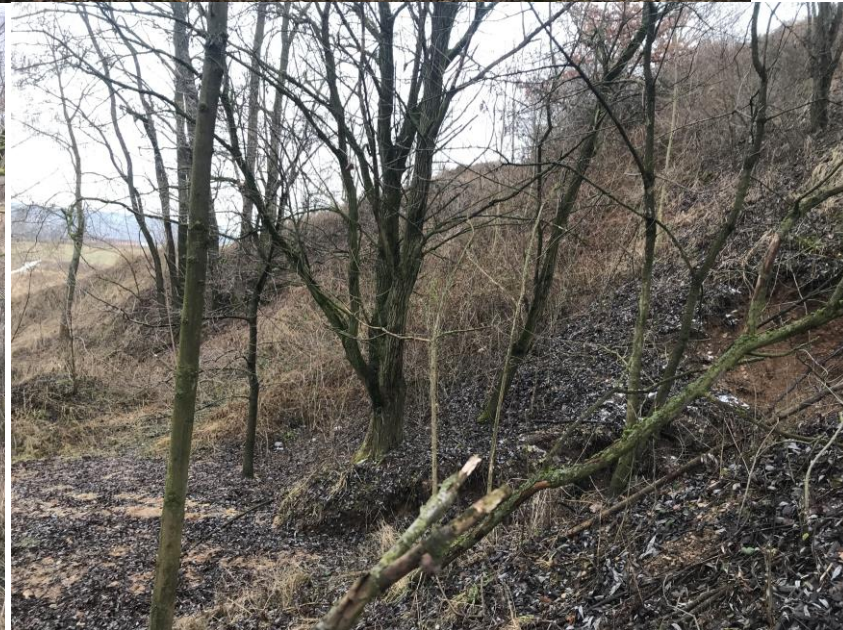
Bezprostřední okolí sesuvu a poškozené dřeviny. Charakter vrby v podmáčené části pod svahem (nahore v parvo)

- C) Podmáčené porosty pod svahem v terénních sníženinách. Jedná se o "divoké" porosty především vzrostlých vysokých vrb (s ohledem na hodnocení v mimovegetačním období nebyl přesně identifikovat konkrétní druh), v částech s příměsí topolu osiky, břízy, jasanů a dalších náletových dřevin. Většina vzrostlých vrb je ve velmi špatném stavu (prosychání, hniloby kmenů a koruny, zlomy apod. - několik stromů je již vyvrácených. "
