Průzkum konstrukce a podloží vozovky
Stanovení polycyklických aromatických uhlovodíků
Silnice III/30535 Zbožnov

Listopad 2020 / Únor 2021

Název průzkumu:	Průzkum konstrukce a podloží vozovky Stanovení polycyklických aromatických uhlovodíků Silnice III/30535 Zbožnov
Místo průzkumu:	Silnice III/30535 Zbožnov Okres Chrudim Pardubický kraj
Datum provedení průzkumu:	Listopad 2020 / Únor 2021
Druh průzkumu:	Stanovení skladby konstrukce a podloží vozovky Stanovení polycyklických aromatických uhlovodíků

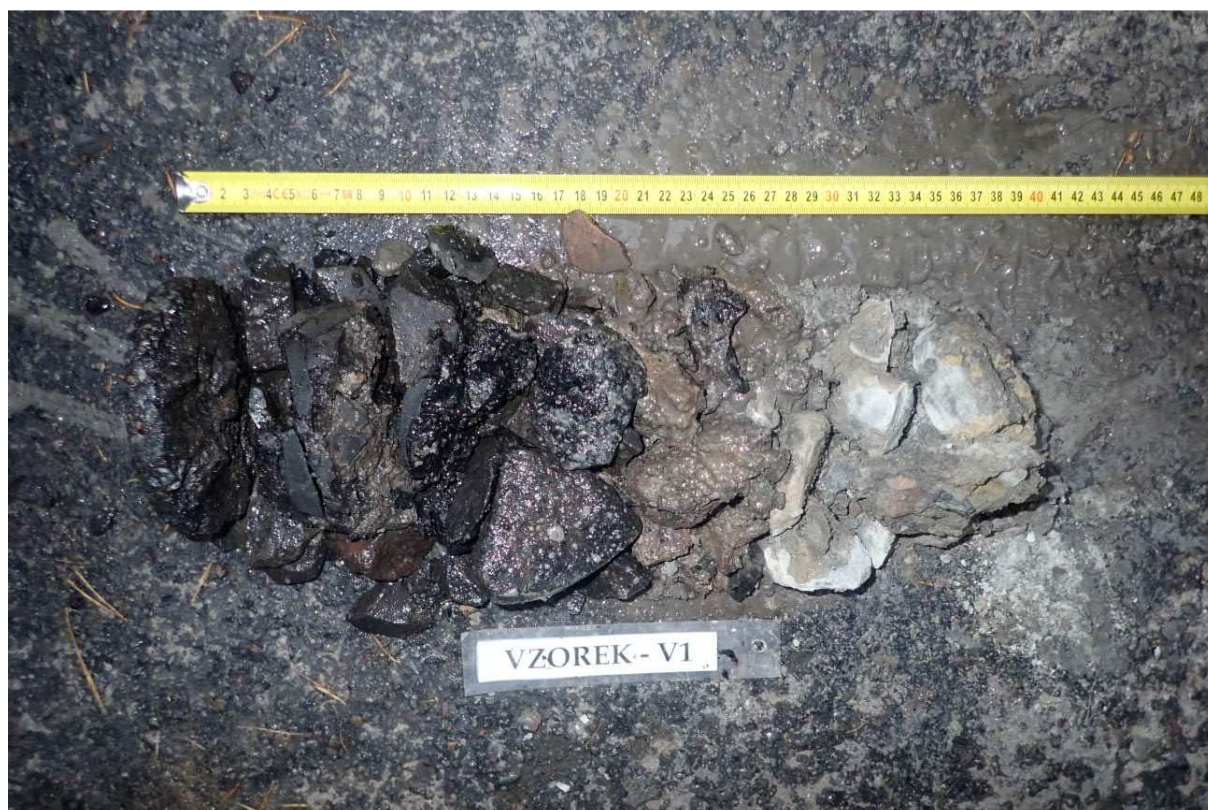
Konstrukce vozovky:	5 mm	PR	Postřík regenerační
	145 mm	PM	Penetrační makadam (rozpadlý)
	55 mm	Š	Štěrk (frakce 0/63, zahliněno)

Celková tloušťka
konstrukce vozovky: 205 mm

Obr. 1 - Jádro vývrtu Vzorek – V1 (in situ).

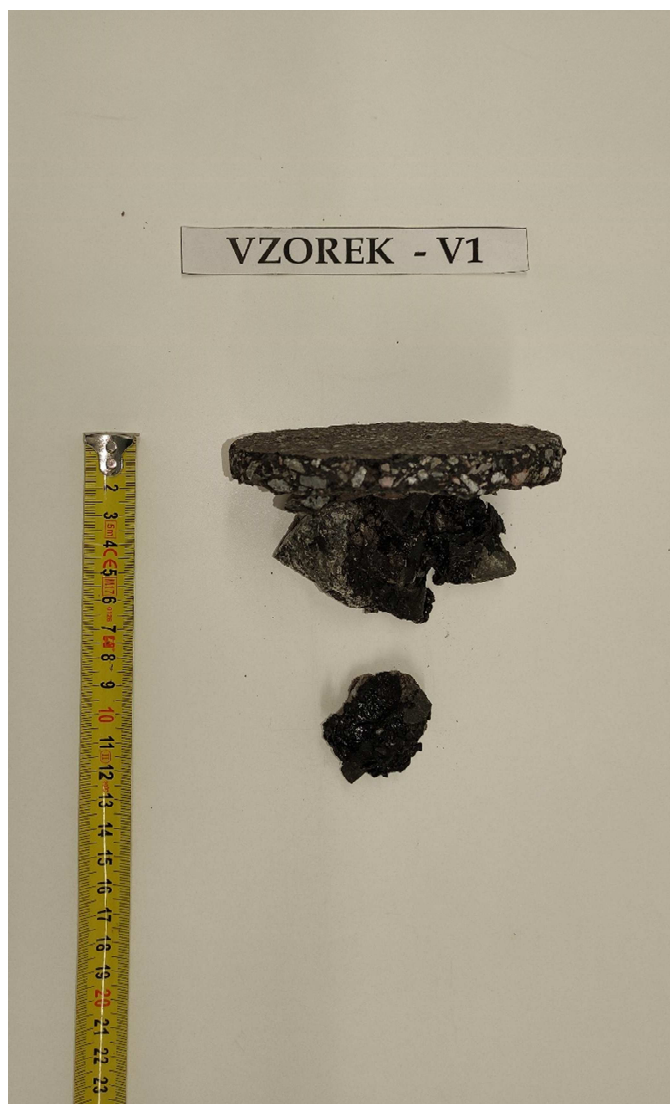
Obr. 2 - Jádru vývrtu Vzorek – V1 (laboratoř).

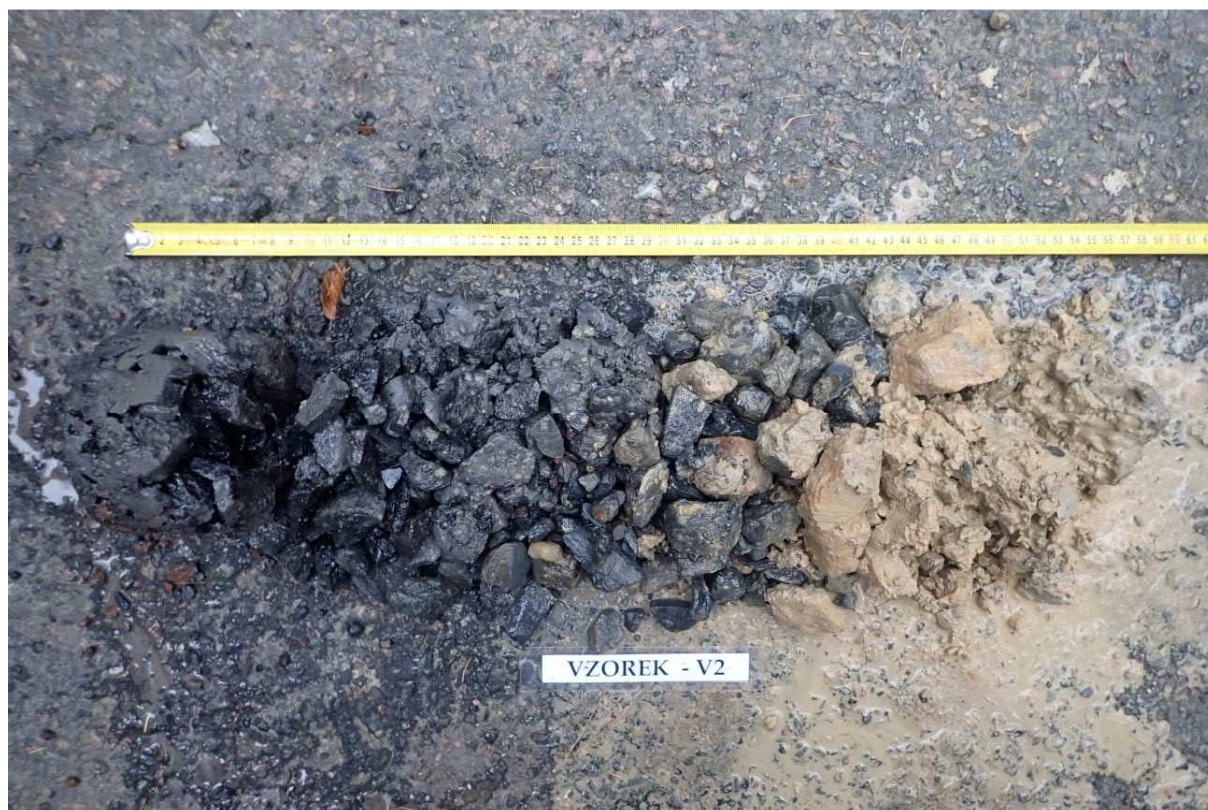
Konstrukce vozovky:	80 mm	PM	Penetrační makadam (rozpadlý)
	335 mm	Š	Štěrka (frakce 0/63)

Celková tloušťka
konstrukce vozovky: 415 mm

Obr. 3 - Jádro vývrtu Vzorek – V2 (in situ).

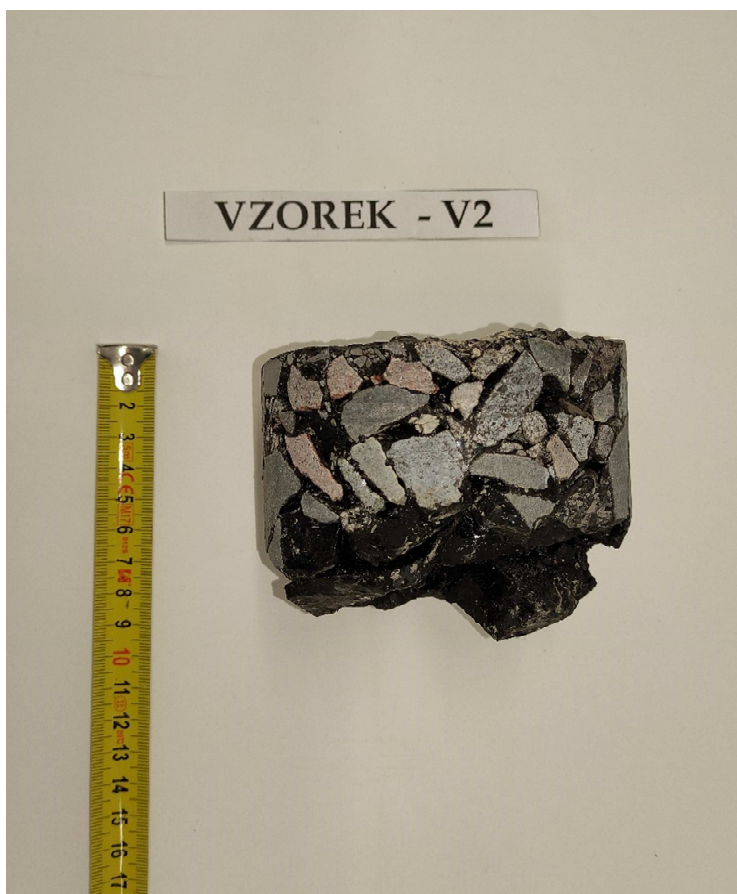
Obr. 4 - Jádru vývrtu Vzorek – V2 (laboratoř).

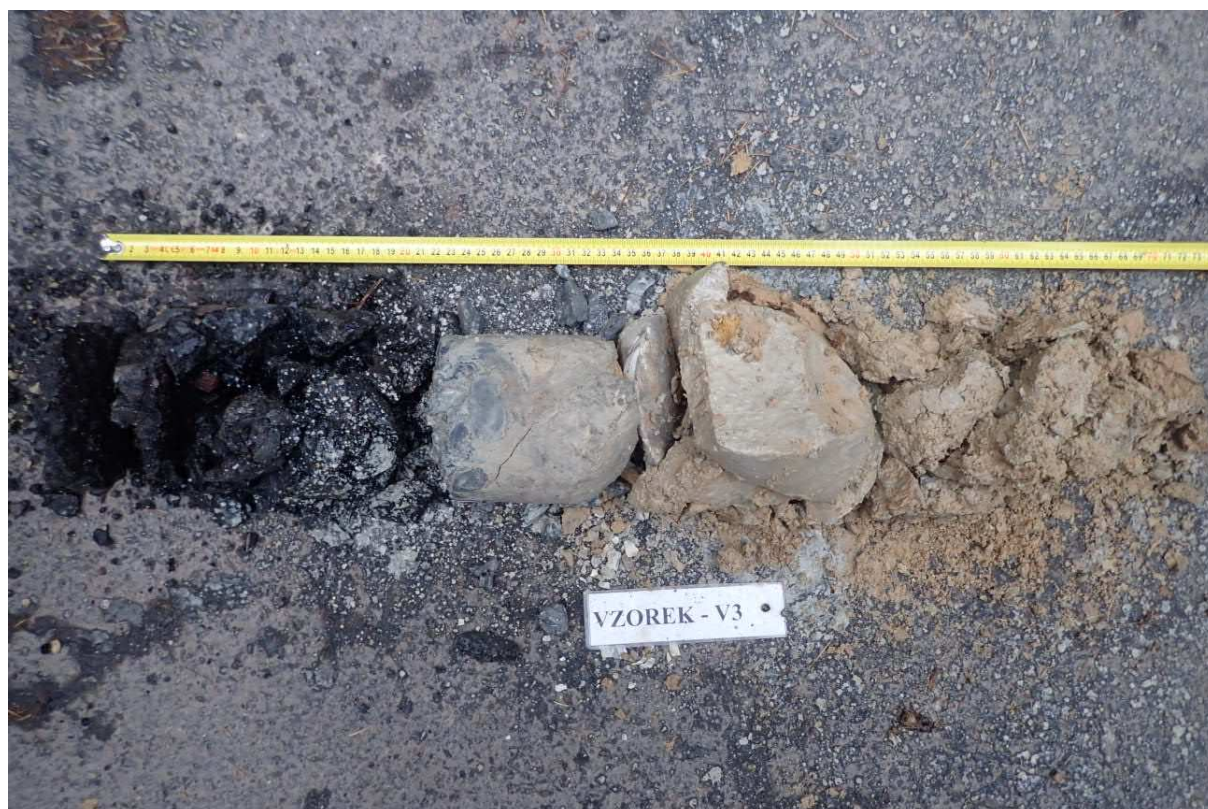
Konstrukce vozovky:	10 mm	PR	Postřík regenerační
	90 mm	PM	Penetrační makadam (rozpadlý)
	80 mm	ŠT	Štět
	120 mm	ŠT	Štět
	160 mm	Š	Štěrka (frakce 0/63, zahliněno)

Celková tloušťka
konstrukce vozovky: 460 mm

Obr. 5 - Jádro vývrtu Vzorek – V3 (in situ).

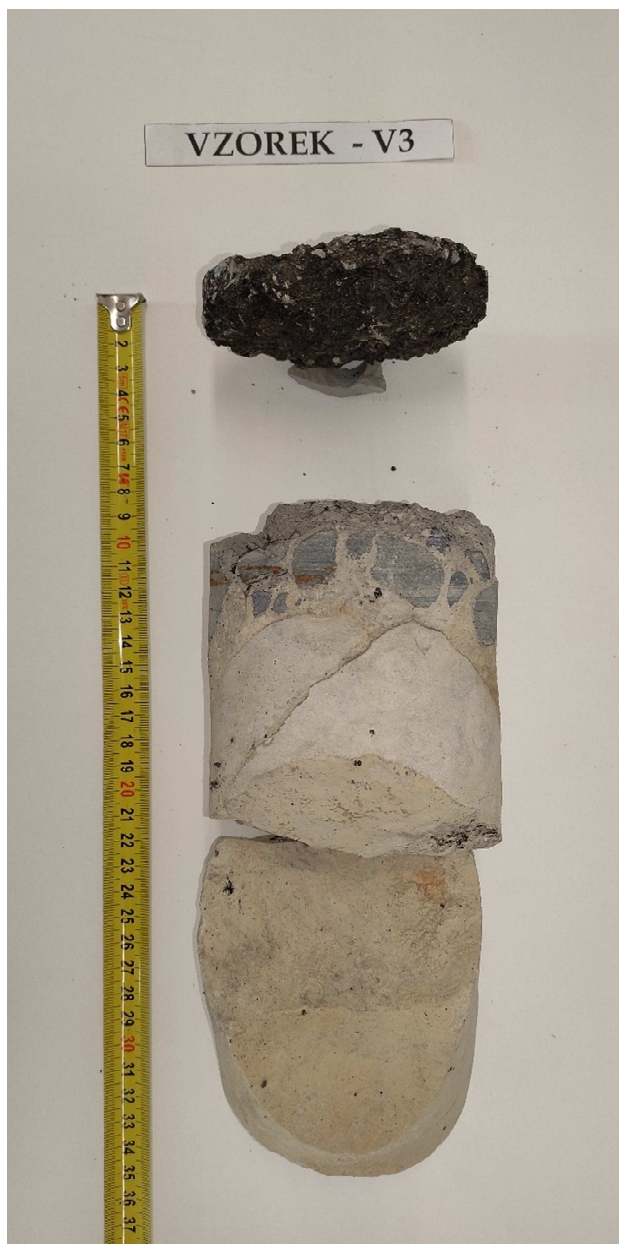
Obr. 6 - Jádru vývrtu Vzorek – V3 (laboratoř).

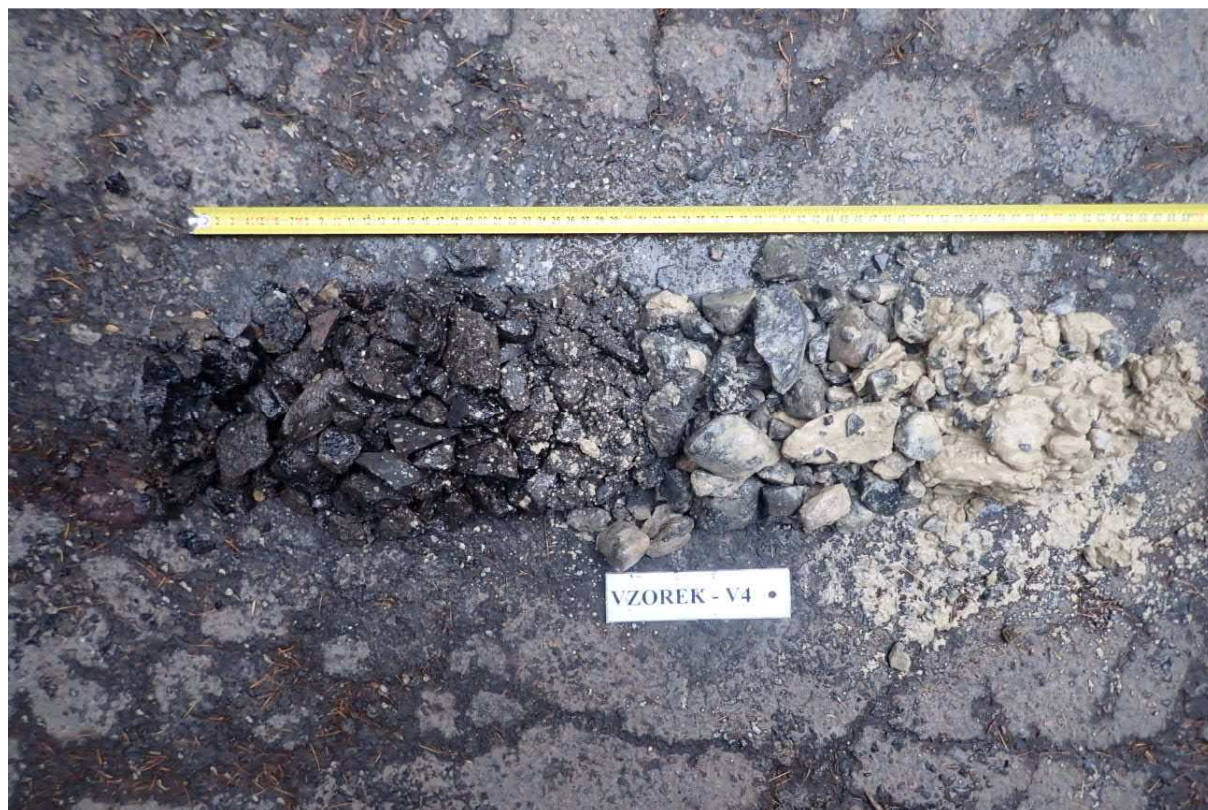
Konstrukce vozovky:	100 mm	PM	Penetrační makadam (rozpadlý)
	200 mm	Š	Štěrk (frakce 0/32)
	155 mm	Š	Štěrk (frakce 0/63, zahliněno)

Celková tloušťka
konstrukce vozovky: 455 mm

Obr. 7 - Jádro vývrtu Vzorek – V4 (in situ).

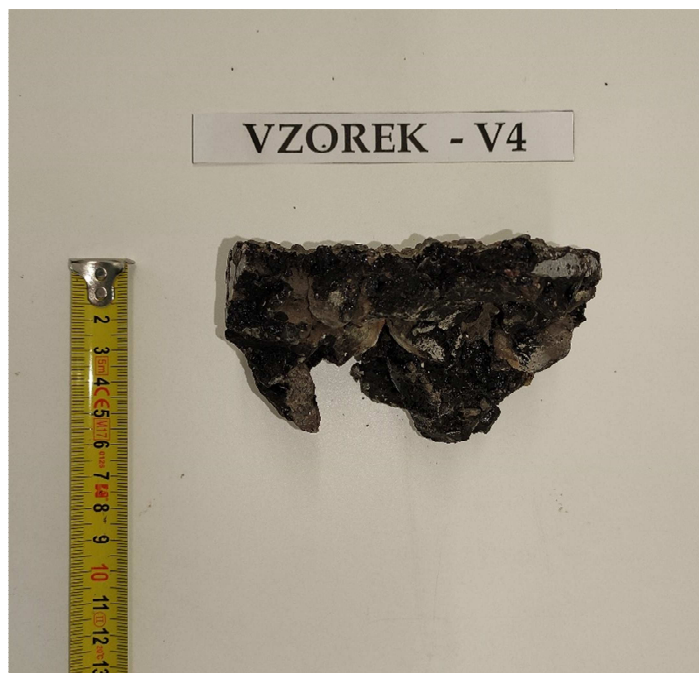
Obr. 8 - Jádru vývrtu Vzorek – V4 (laboratoř).

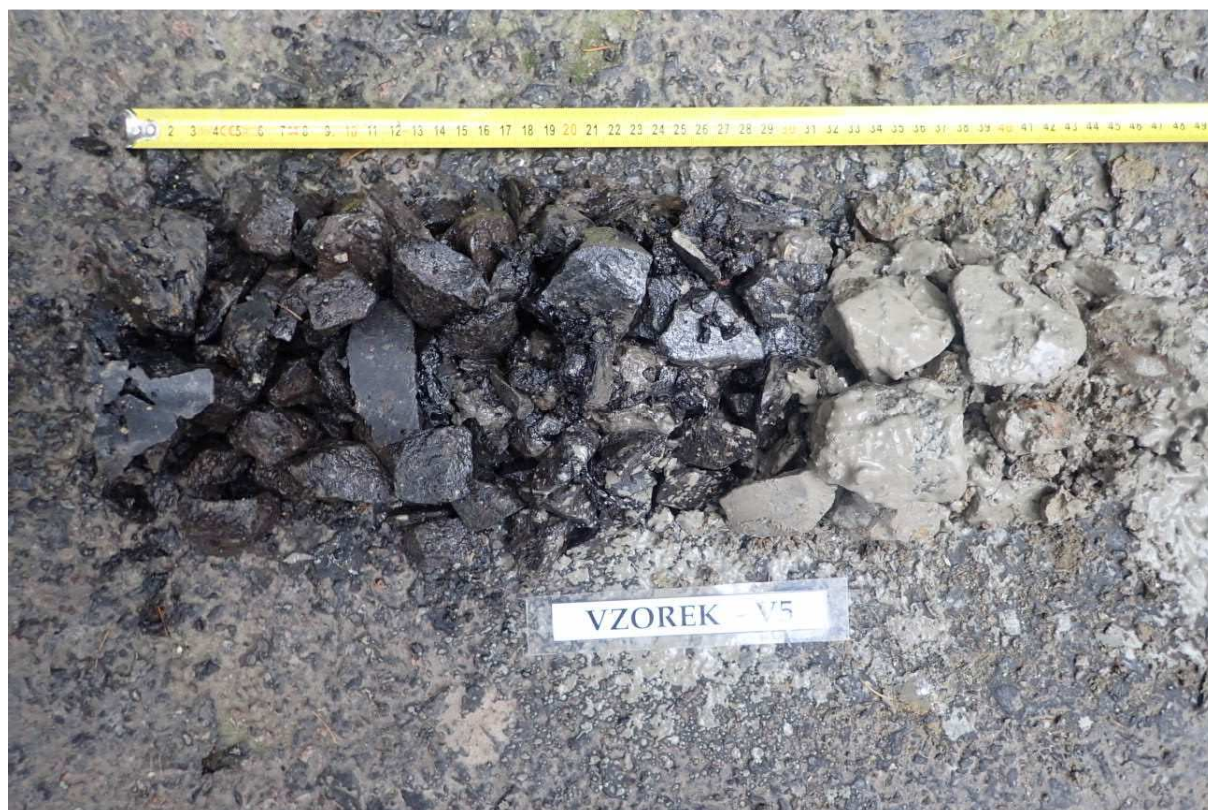
Konstrukce vozovky:	100 mm	PM	Penetrační makadam (rozpadlý)
	145 mm	Š	Štěrk (frakce 0/63, zahliněno)

Celková tloušťka
konstrukce vozovky: 245 mm

Obr. 9 - Jádro vývrtu Vzorek – V5 (in situ).

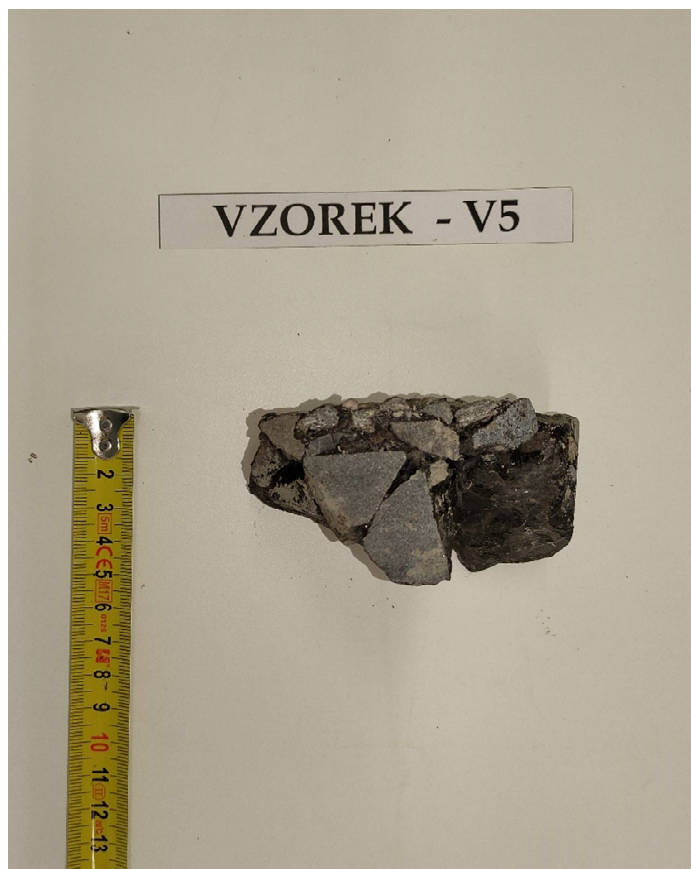
Obr. 10 - Jádro vývrtu Vzorek – V5 (laboratoř).

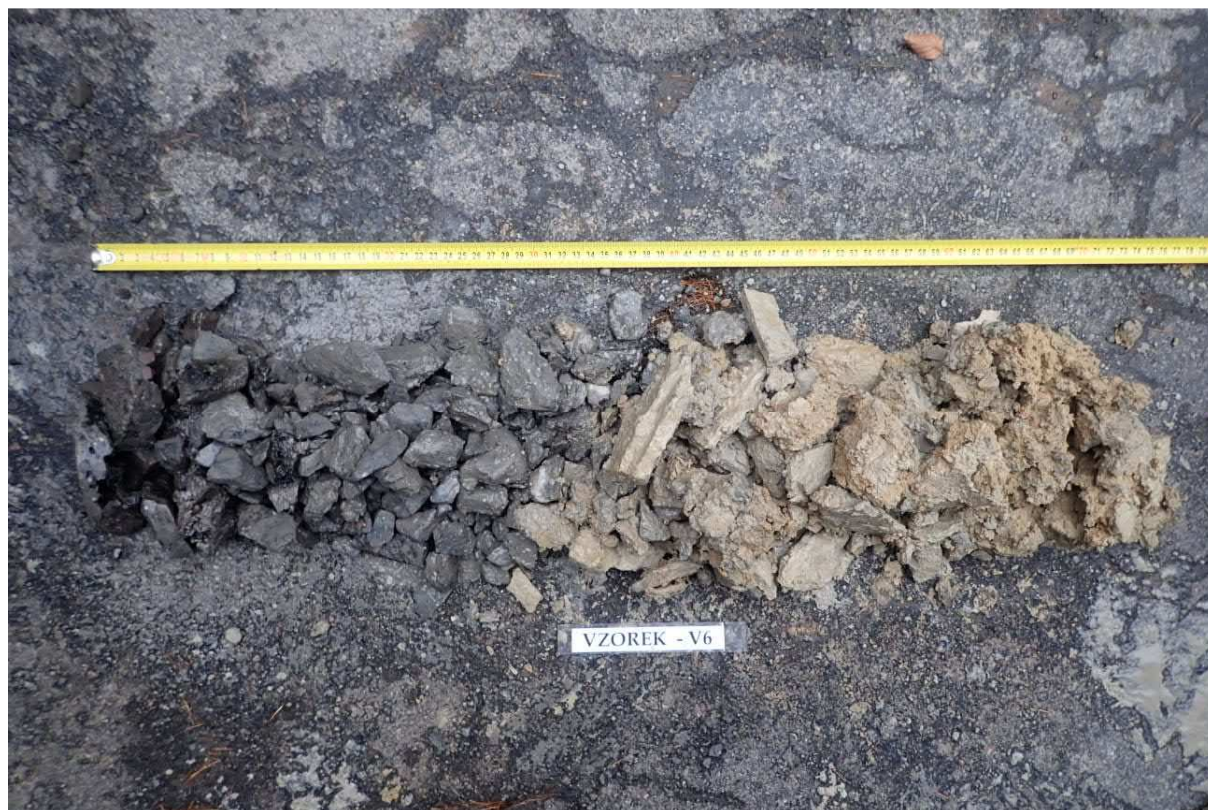
Konstrukce vozovky:	50 mm	PM	Penetrační makadam (rozpadlý)
	250 mm	Š	Štěrk (frakce 0/32)
	150 mm	Š	Štěrk (frakce 0/63, zahliněno)

Celková tloušťka
konstrukce vozovky: 450 mm

Obr. 11 - Jádru vývrtu Vzorek – V6 (in situ).

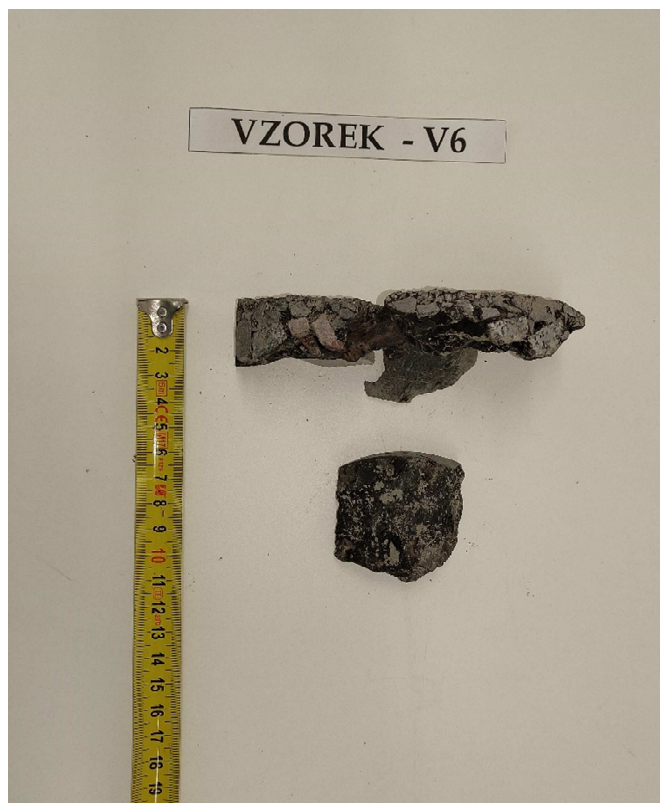
Obr. 12 - Jádro vývrtu Vzorek – V6 (laboratoř).

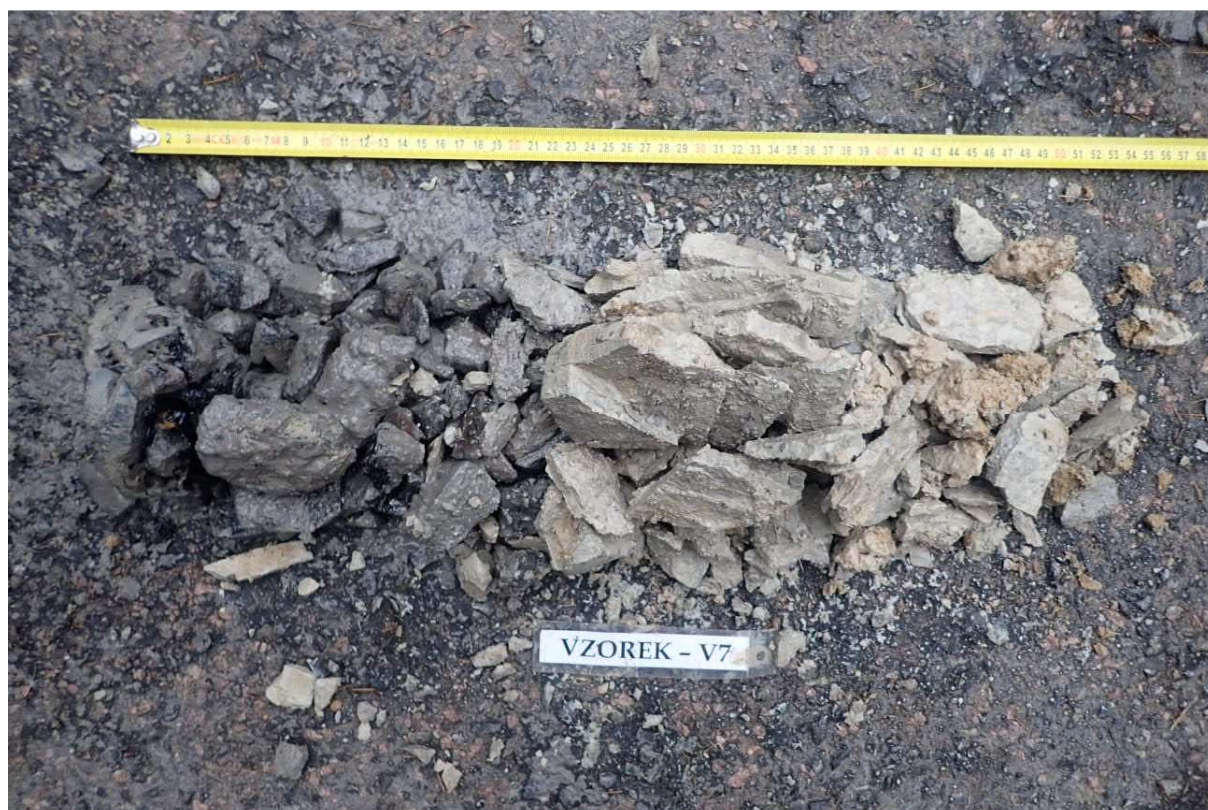
Konstrukce vozovky:	80 mm	PM	Penetrační makadam (rozpadlý)
	130 mm	Š	Štěrk (frakce 0/63)
	110 mm	ŠT	Štět

Celková tloušťka
konstrukce vozovky: 320 mm

Obr. 13 - Jádru vývrtu Vzorek – V7 (in situ).

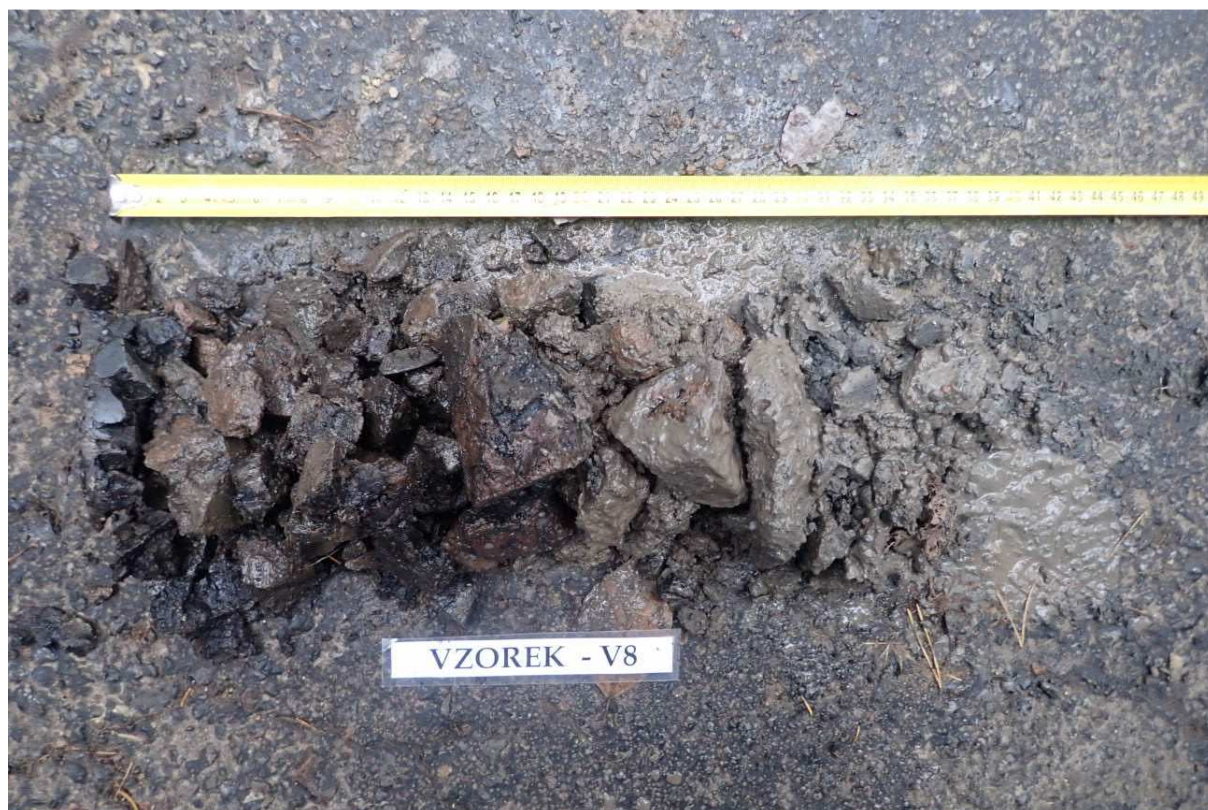
Konstrukce vozovky:	100 mm	PM	Penetrační makadam (rozpádlý)
	80 mm	Š	Štěrka (frakce 0/32, zahliněno)

Celková tloušťka
konstrukce vozovky: 180 mm

Obr. 15 - Jádro vývrtu Vzorek – V8 (in situ).

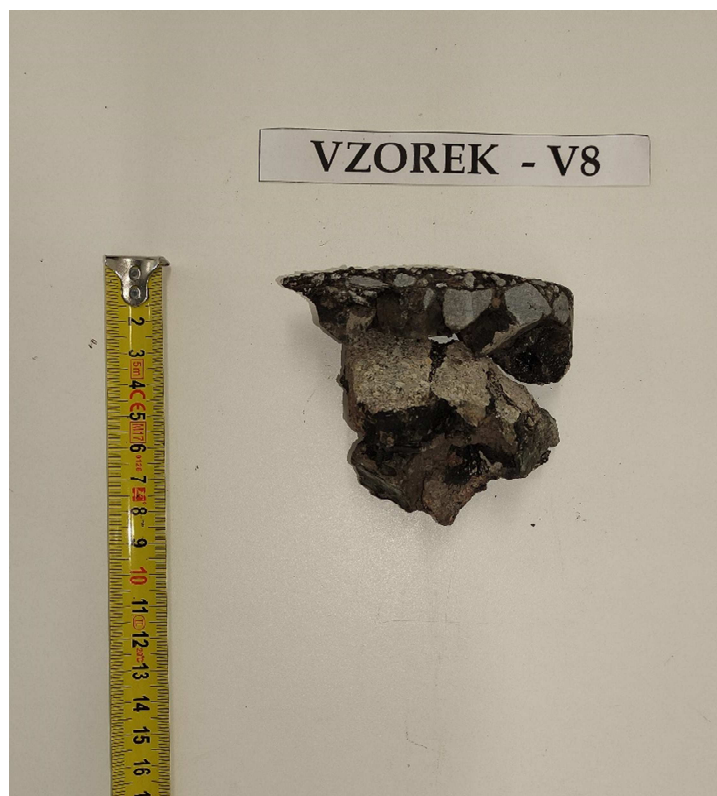
Obr. 16 - Jádro vývrtu Vzorek – V8 (laboratoř).

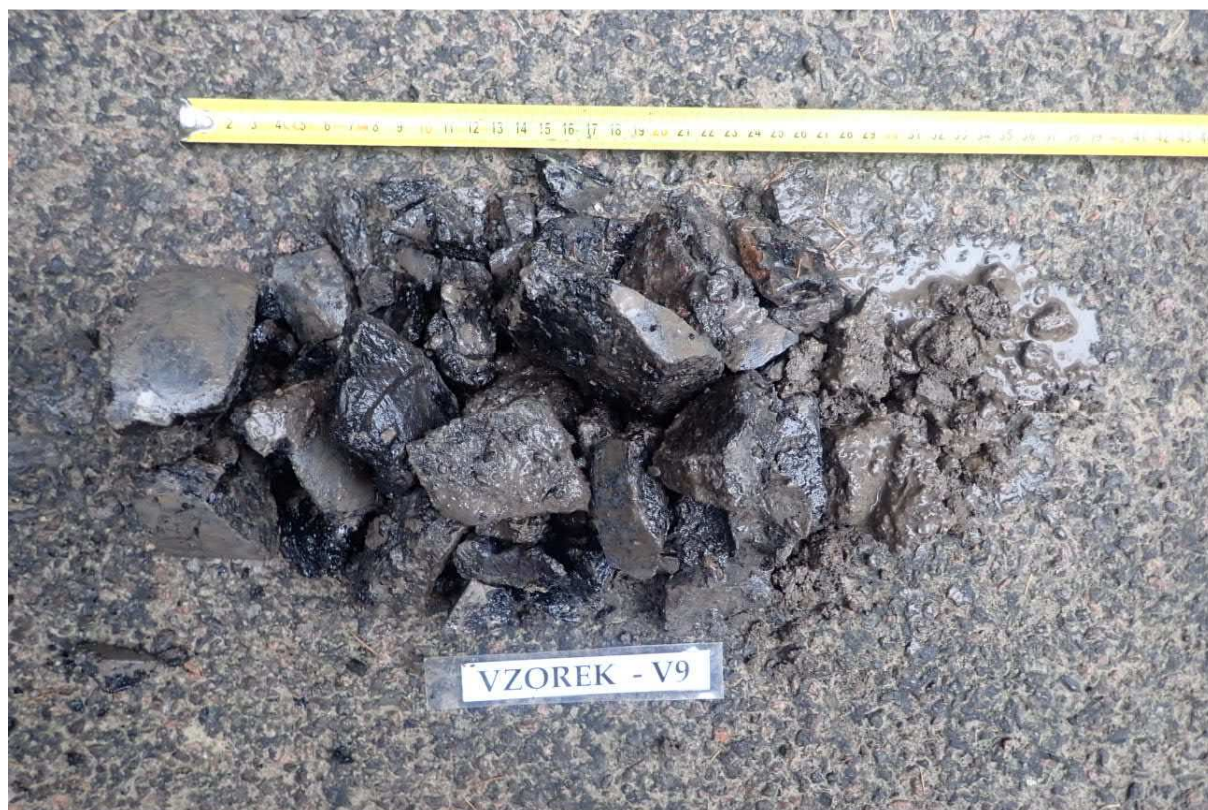
Konstrukce vozovky:	100 mm	PM	Penetrační makadam (rozpadlý)
	90 mm	Š	Štěrk (frakce 0/63)

Celková tloušťka
konstrukce vozovky: 190 mm

Obr. 17 - Jádro vývrtu Vzorek – V9 (in situ).

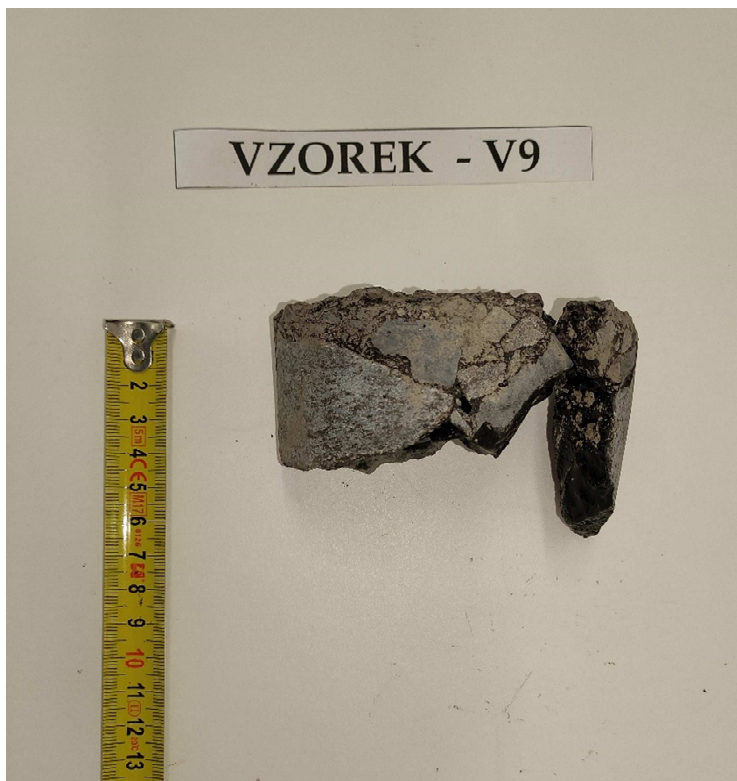
Obr. 18 - Jádro vývrtu Vzorek – V9 (laboratoř).

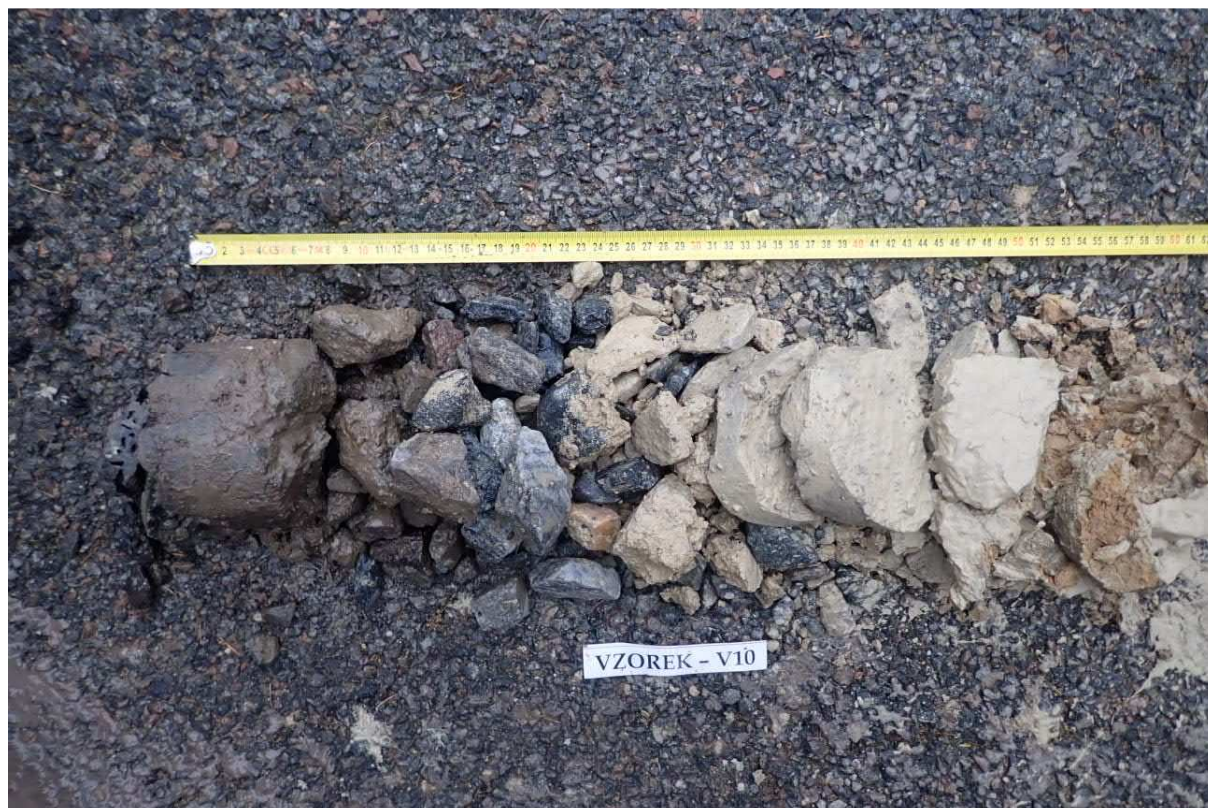
Konstrukce vozovky:	100 mm	PM	Penetrační makadam (rozpadlý)
	160 mm	Š	Štěrk (frakce 0/63)
	120 mm	ŠT	Štět

Celková tloušťka
konstrukce vozovky: 380 mm

Obr. 19 - Jádro vývrtu Vzorek – V10 (in situ).

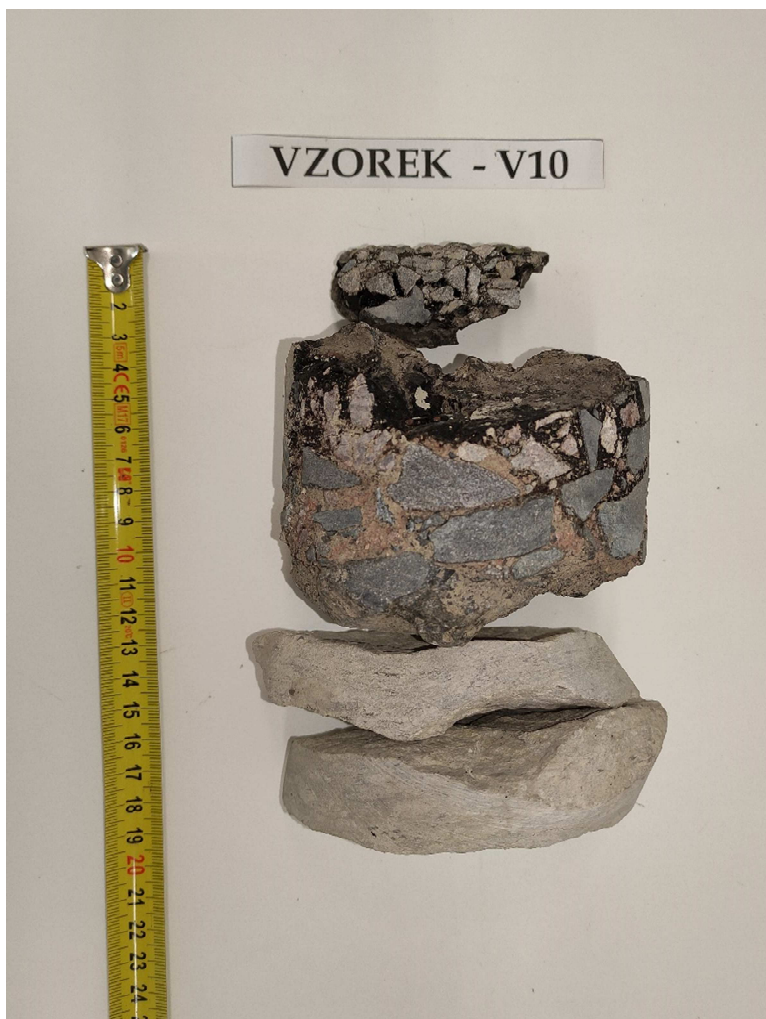
Obr. 20 - Jádru vývrtu Vzorek – V10 (laboratoř).

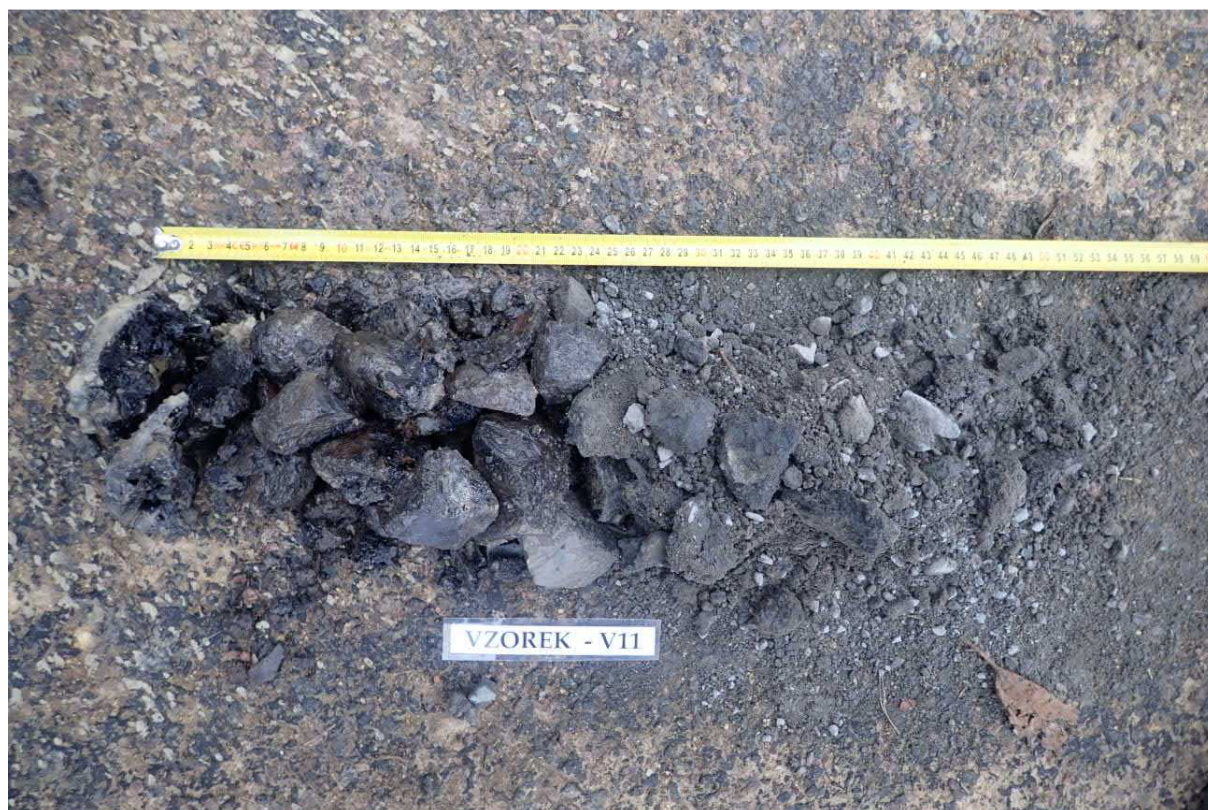
Konstrukce vozovky:	100 mm	PM	Penetrační makadam (rozpadlý)
	150 mm	Š	Štěrk (frakce 0/63)

Celková tloušťka
konstrukce vozovky: 250 mm

Obr. 21 - Jádro vývrtu Vzorek – V11 (in situ).

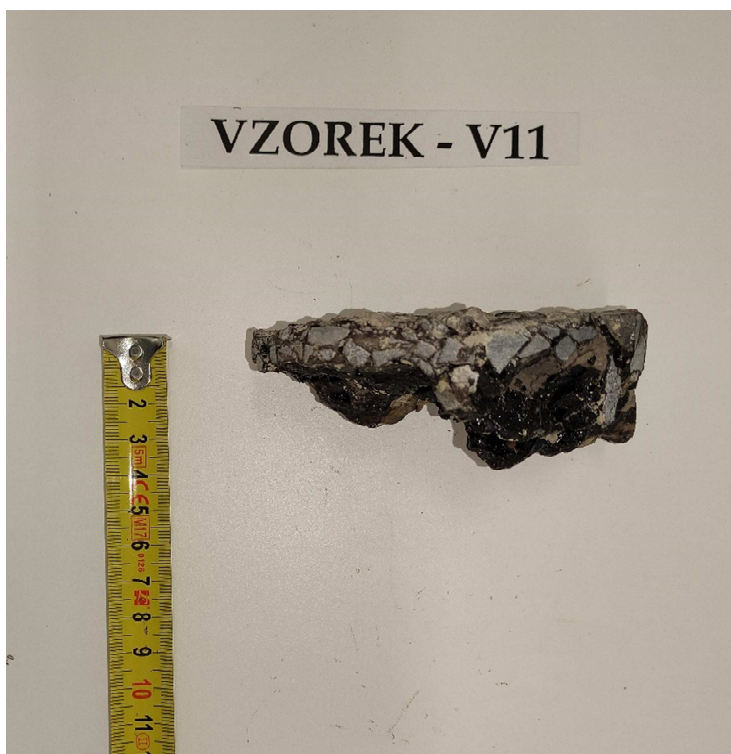
Obr. 22 - Jádru vývrtu Vzorek – V11 (laboratoř).

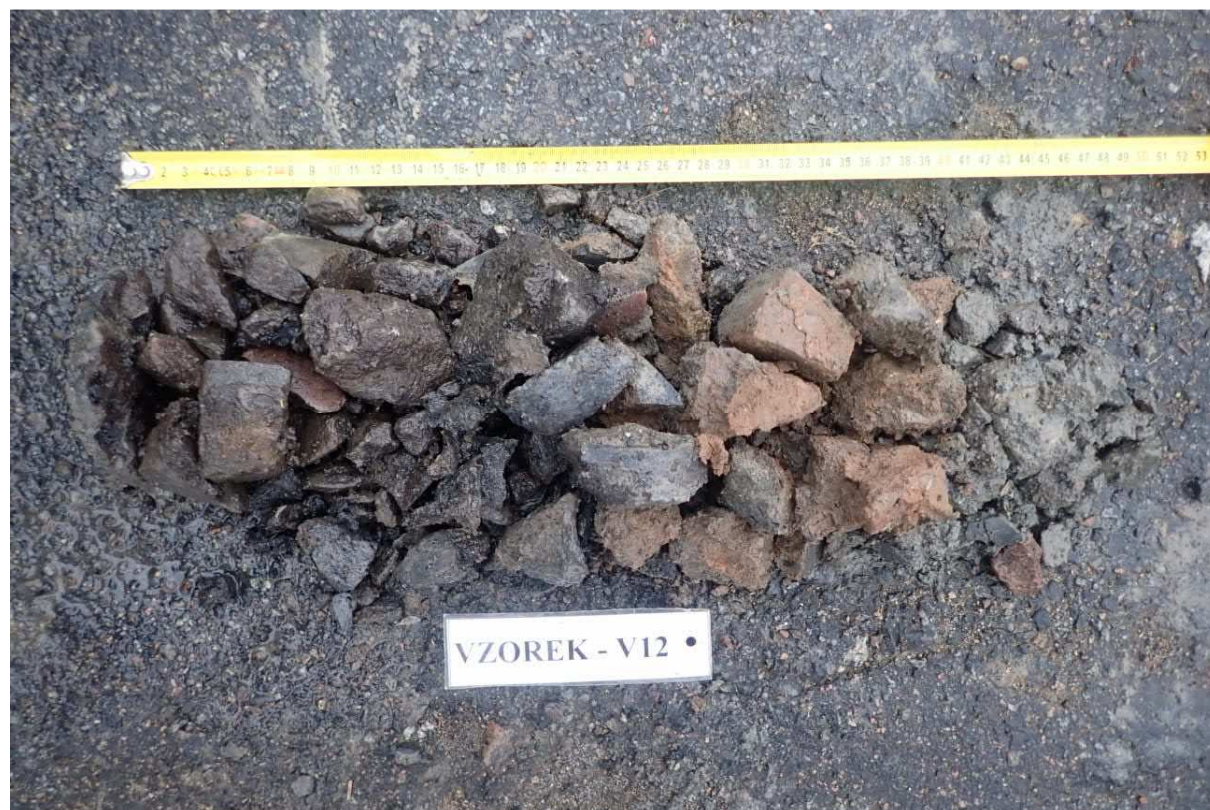
Konstrukce vozovky:	100 mm	PM	Penetrační makadam (rozpadlý)
	170 mm	Š	Štěrk (frakce 0/63)

Celková tloušťka
konstrukce vozovky: 270 mm

Obr. 23 - Jádro vývrtu Vzorek – V12 (in situ).

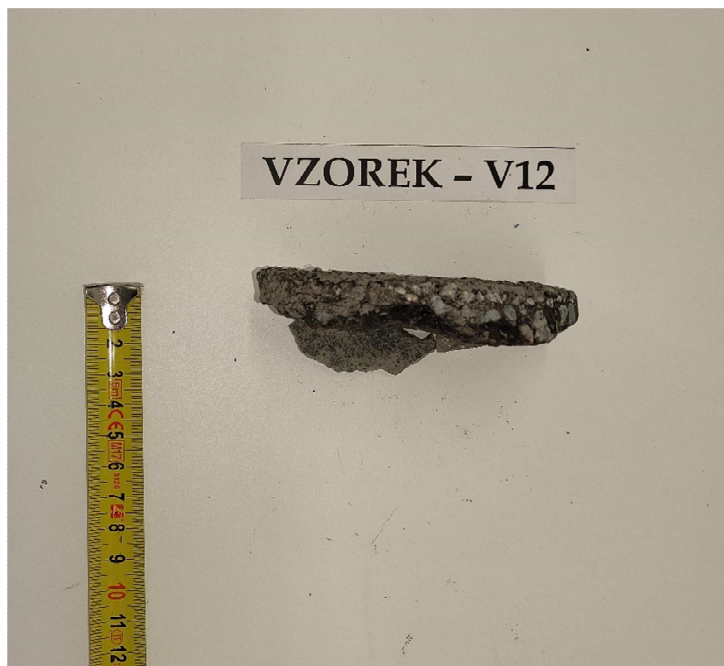
Obr. 24 - Jádru vývrtu Vzorek – V12 (laboratoř).

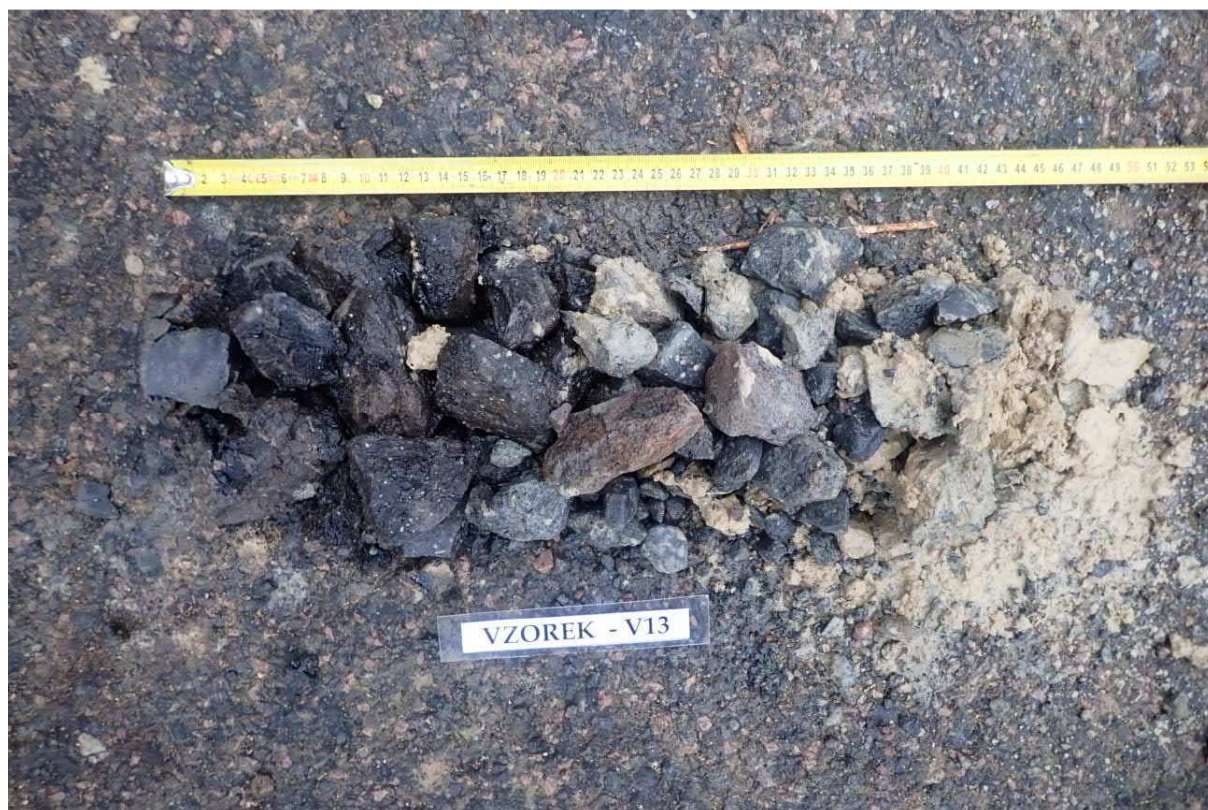
Konstrukce vozovky:	120 mm	PM	Penetrační makadam (rozpadlý)
	210 mm	Š	Štěrk (frakce 0/63)

Celková tloušťka
konstrukce vozovky: 330 mm

Obr. 25 - Jádro vývrtu Vzorek – V13 (in situ).

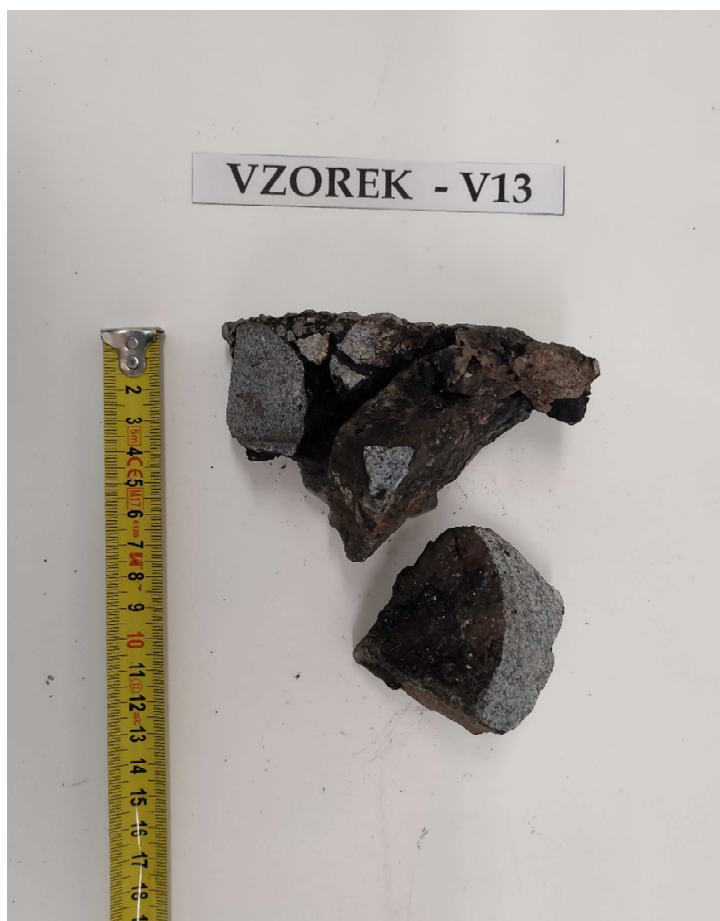
Obr. 26 - Jádru vývrtu Vzorek – V13 (laboratoř).

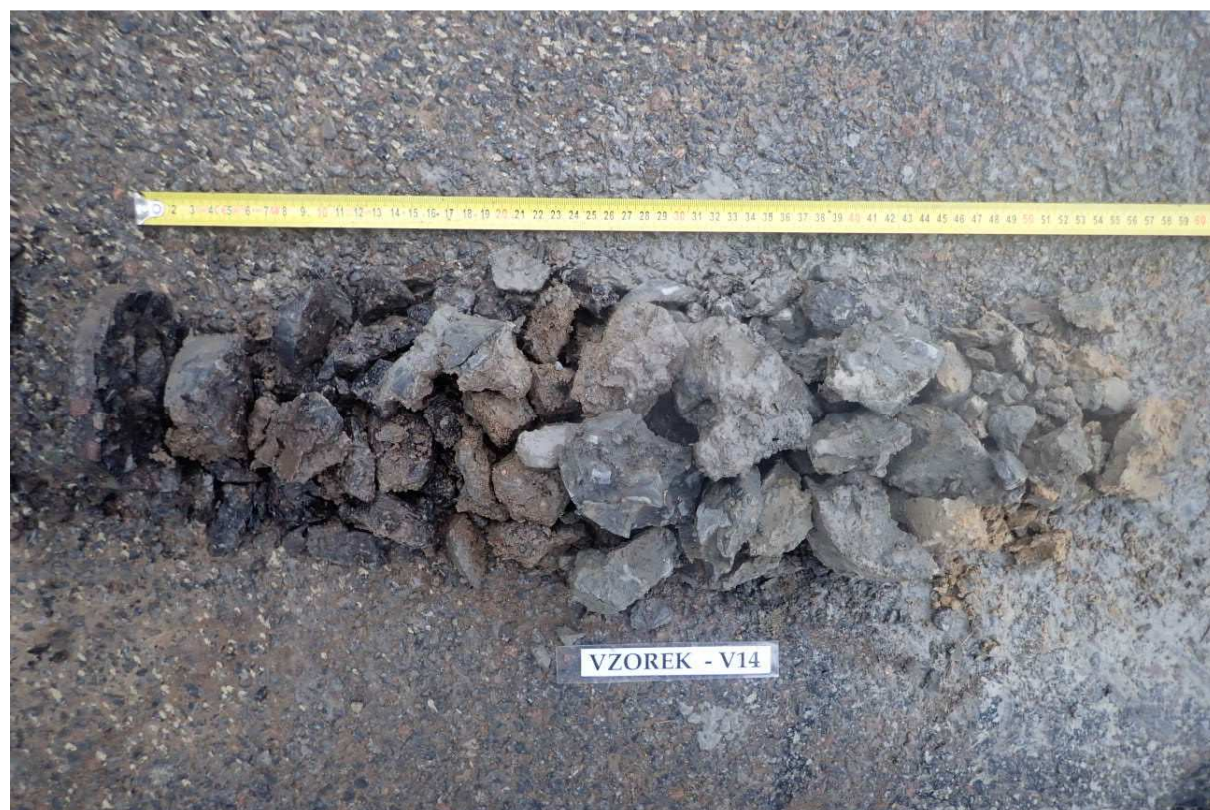
Konstrukce vozovky:	15 mm	PR	Postřík regenerační
	100 mm	PM	Penetrační makadam (rozpadlý)
	200 mm	Š	Štěrk (frakce 0/63, zahliněno)

Celková tloušťka
konstrukce vozovky: 315 mm

Obr. 27 - Jádro vývrtu Vzorek – V14 (in situ).

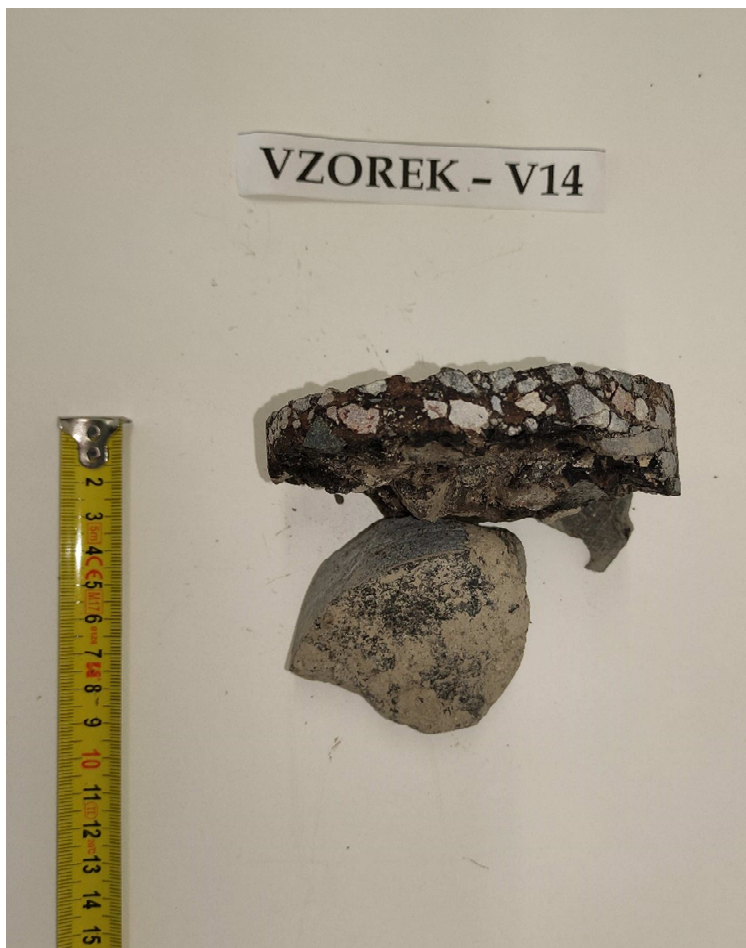
Obr. 28 - Jádru vývrtu Vzorek – V14 (laboratoř).
