Průzkum konstrukce a podloží vozovky
Stanovení polycyklických aromatických uhlovodíků
Silnice III/30535 Zbožnov

Listopad 2020 / Únor 2021

Název průzkumu:	Průzkum konstrukce a podloží vozovky Stanovení polycyklických aromatických uhlovodíků Silnice III/30535 Zbožnov
Místo průzkumu:	Silnice III/30535 Zbožnov Okres Chrudim Pardubický kraj
Datum provedení průzkumu:	Listopad 2020 / Únor 2021
Druh průzkumu:	Stanovení skladby konstrukce a podloží vozovky Stanovení polycyklických aromatických uhlovodíků

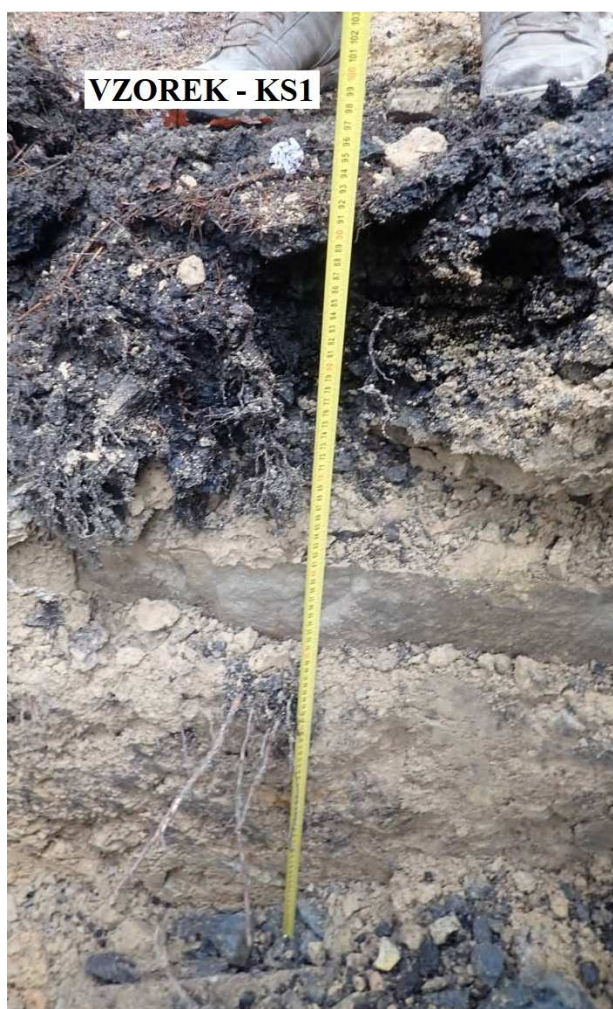
Konstrukce vozovky:	10 mm	PR	Postřík regenerační
	90 mm	PM	Penetrační makadam
	160 mm	Š	Štěrk (frakce 0/63, zahliněno)
	200 mm	ŠT	Štět

Celková tloušťka
konstrukce vozovky: 460 mm

Podloží vozovky: Štěrk jílovitý (G5 GC)

Obr. 29 – Kopaná sonda Vzorek – KS1 (in situ).

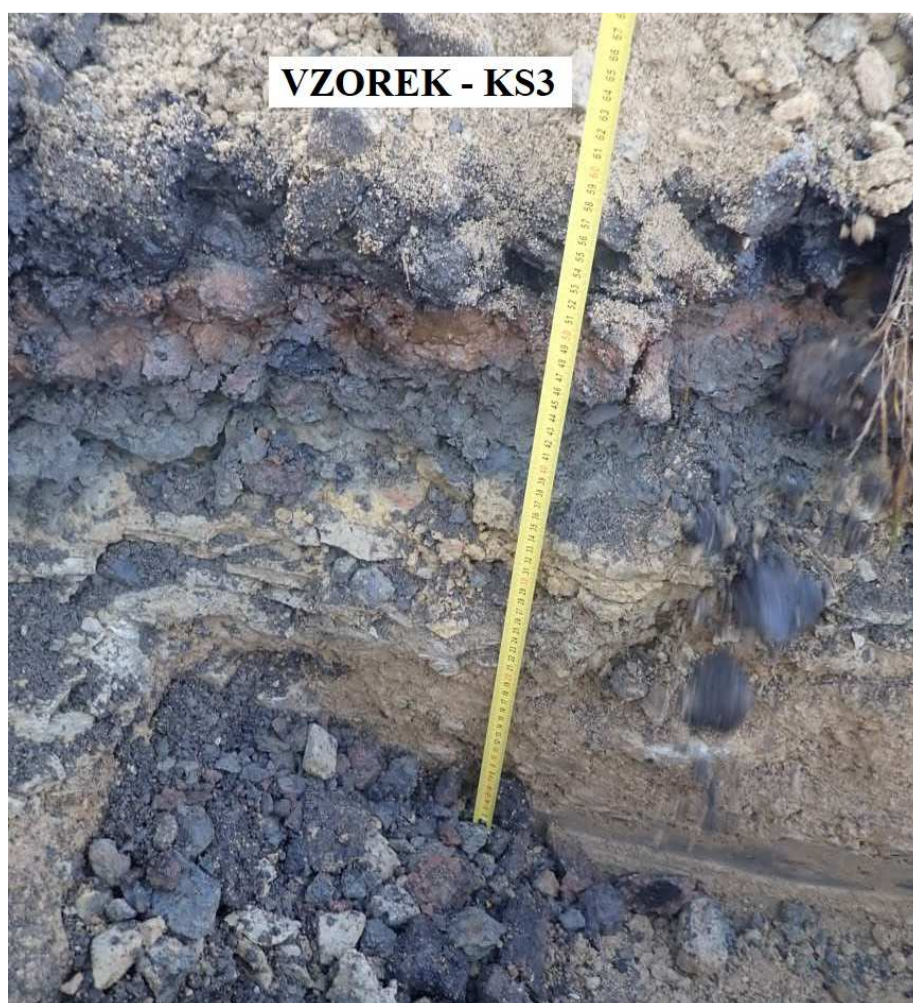
Konstrukce vozovky:	100 mm	PM	Penetrační makadam (rozpadlý)
	160 mm	Š	Štěrka (frakce 0/125, velmi zahliněno)
	120 mm	ŠT	Štět

Celková tloušťka
konstrukce vozovky: 380 mm

Podloží vozovky: Písčité jíl (F4 CS)

Obr. 31 – Kopaná sonda Vzorek – KS3 (in situ).
