Průzkum konstrukce vozovky
Stanovení polycyklických aromatických uhlovodíků
Silnice I/36 Lázně Bohdaneč

Srpen / Září 2019

Silnice I/36 Lázně Bohdaneč

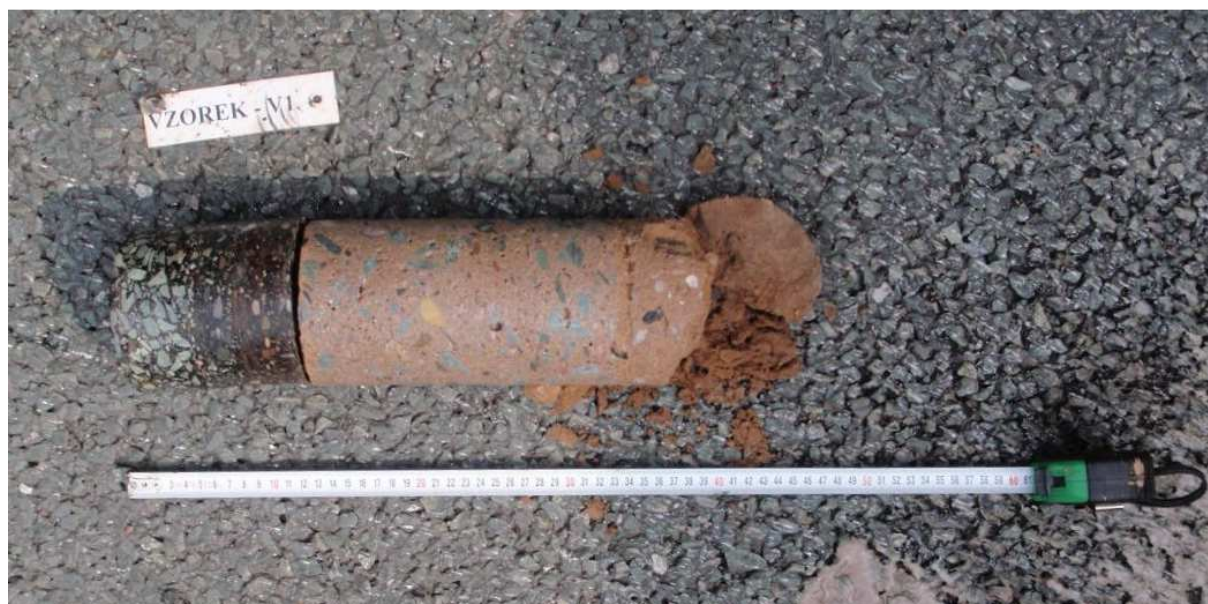
Obr. 1 - Jádru vývrtu Vzorek – V1 (in situ).

Konstrukce vozovky:	50 mm	SMA 11	Asfaltový koberec mastixový
	25 mm	ACO 8	Asfaltový beton pro obrusné vrstvy
	35 mm	ACO 11	Asfaltový beton pro obrusné vrstvy
	Separace vrstev		
	240 mm	S	Směs stmelená hydraulickými pojivy

Odvrtaná tloušťka
konstrukce vozovky: 350 mm

Podloží vozovky: Písečná zemina

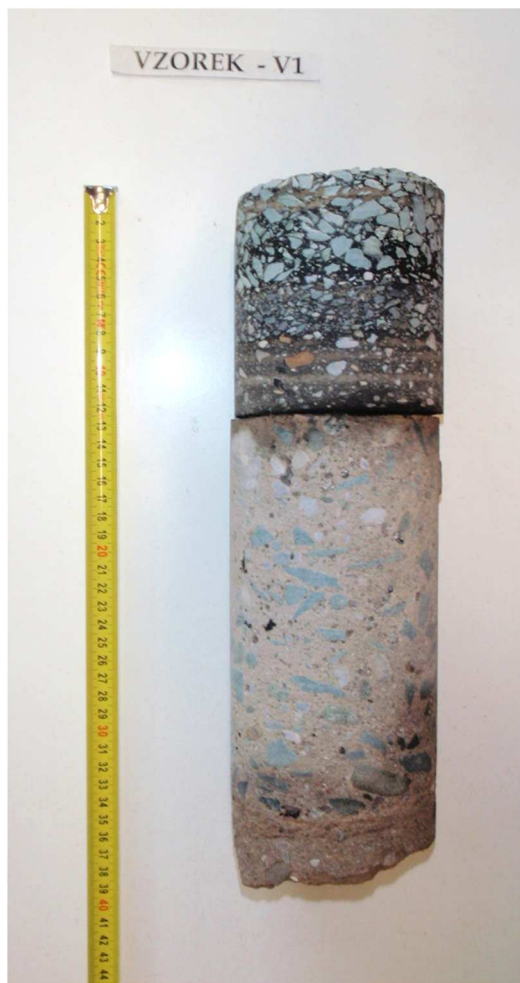
Obr. 2 - Jádro vývrtu Vzorek – V1 (laboratoř).

Vývrt	Konstrukce vozovky			Poznámka
V1	50 mm	SMA 11	Asfaltový koberec mastixový	
	25 mm	ACO 8	Asfaltový beton pro ohrusné vrstvy	
	35 mm	ACO 11	Asfaltový beton pro ohrusné vrstvy	
	Separace vrstev			
	240 mm	S	Směs stmelená hydraulickými pojivy	
Celkem	350 mm

Vývrt	Ukazatel PAU [mg/kg]			Poznámka
	Vrstvy konstrukce	Naměřená hodnota	Kvalitativní třída	
			ZAS-T1	
V1	SMA 11	0,21	≤ 12	
	ACO 8	0,61	≤ 12	
	ACO 11	0,45	≤ 12

- **Na základě Vyhlášky č. 130/2019 Sb., Přílohy č. 1 Celkové množství polyaromatických uhlovodíků (PAU), lze všechny odebrané vzorky asfaltových směsí vozovky zařadit do třídy ZAS-T1.**
