Průzkum konstrukce a podloží vozovky
Stanovení polycyklických aromatických uhlovodíků
Silnice III/33748 Kostelec u Heřmanova Městce – průtah

Březen / Duben 2022

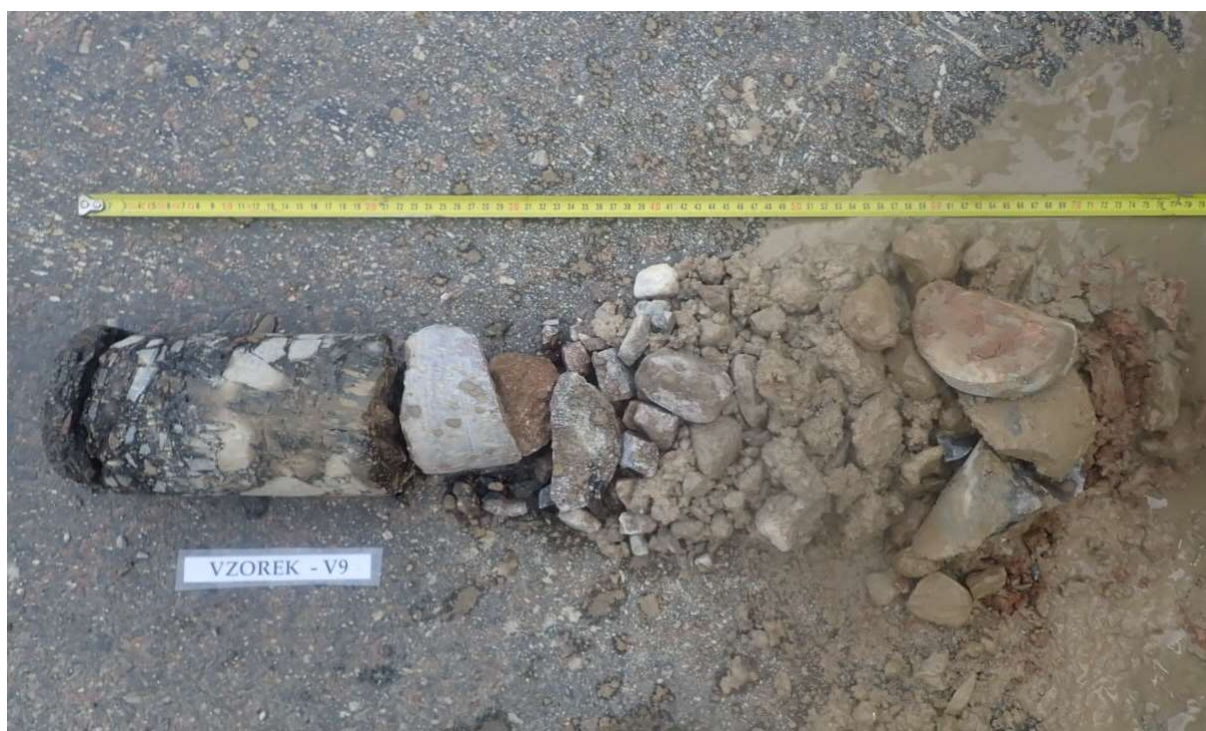
Obr. 1 - Jádro vývrtu Vzorek – V9 (in situ).

Popis polohy vývrtu: Silnice III/33748 Kostelec u Heřmanova Městce – průtah
pravý jízdní pruh vozovky (směr Prachovice)
0,100 00 km
0,80 m od zpevněné hrany vozovky vpravo

Konstrukce vozovky:	5 mm	PR	Postřík regenerační
	15 mm	ACO 11	Asfaltový beton pro ohrusné vrstvy
	Separace vrstev		
	20 mm	ACO 11	Asfaltový beton pro ohrusné vrstvy
	40 mm	ACL 16	Asfaltový beton pro ložní vrstvy
	120 mm	PM	Penetrační makadam
	70 mm	ŠT	Štět
	290 mm	Š	Štěrka (frakce 0/63, zahliněno)
	150 mm	ŠT	Štět

Celková tloušťka
konstrukce vozovky: 710 mm

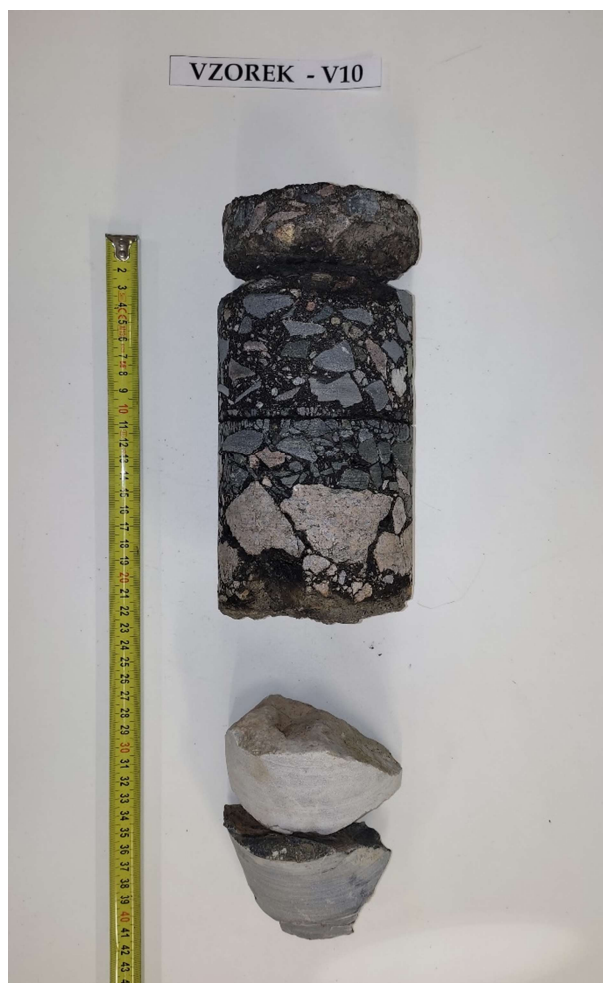
Obr. 4 - Jádro vývrtu Vzorek – V10 (laboratoř).

Konstrukce vozovky:	5 mm	PR	Postřík regenerační
	35 mm	ACO 16	Asfaltový beton pro ohrusné vrstvy
	Separace vrstev		
	70 mm	ACP 22	Asfaltový beton pro podkladní vrstvy
	Separace vrstev		
	5 mm	PR	Postřík regenerační
	105 mm	PM	Penetrační makadam
	120 mm	Š	Štěrka (frakce 0/63, velmi zahliněno)
	120 mm	ŠT	Štět

Vývrt	Ukazatel PAU [mg/kg]				Poznámka
	Vrstvy konstrukce	Naměřená hodnota	Kvalitativní třída		
V10	PR + ACO 16	< 0,20	≤ 12	ZAS-T1	
	ACP 22	7,67	≤ 12	ZAS-T1	
	PR + PM	334	> 300	ZAS-T4

<u>Vzorek – V10</u>	vrstvu V10-1 (PR + ACO 16)	zařadit do třídy <u>ZAS-T1</u>
	vrstvu V10-2 (ACP 22)	zařadit do třídy <u>ZAS-T1</u>
	vrstvu V10-3 (PR + PM)	zařadit do třídy <u>ZAS-T4</u>
<u>Vzorek – V13</u>	vrstvu V13-1 (PR + ACO 16)	zařadit do třídy <u>ZAS-T1</u>
	vrstvu V13-2 (ACP 22)	zařadit do třídy <u>ZAS-T1</u>
	vrstvu V13-3 (PM)	zařadit do třídy <u>ZAS-T3</u>

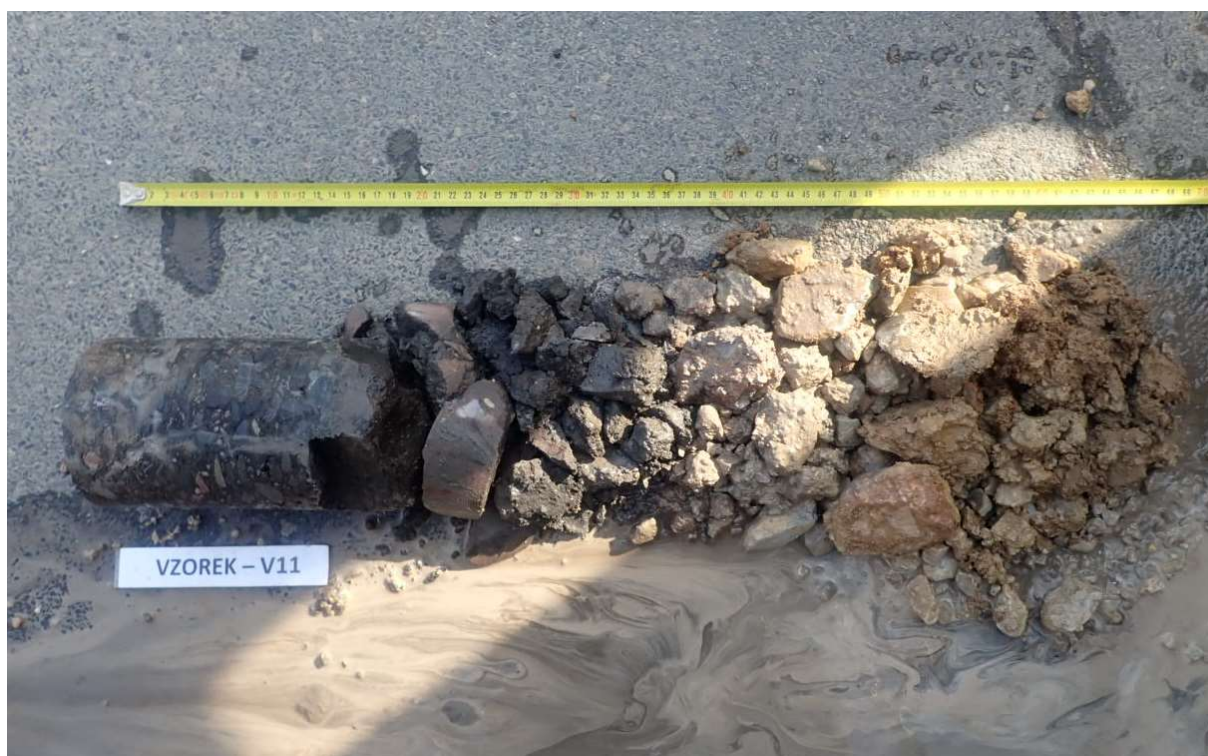
Obr. 5 - Jádru vývrtu Vzorek – V11 (in situ).

Popis polohy vývrtu: Silnice III/33748 Kostelec u Heřmanova Městce – průtah
pravý jízdní pruh vozovky (směr Prachovice)
0,488 00 km
0,90 m od zpevněné hrany vozovky vpravo

Konstrukce vozovky:	5 mm	PR	Postřík regenerační
	55 mm	ACO 16	Asfaltový beton pro obrusné vrstvy
	55 mm	ACP 22	Asfaltový beton pro podkladní vrstvy
	25 mm	ACO 11	Asfaltový beton pro obrusné vrstvy
	60 mm	PM	Penetrační makadam
	260 mm	Š	Štěrk (frakce 0/32, velmi zahliněno)

Celková tloušťka
konstrukce vozovky: 460 mm

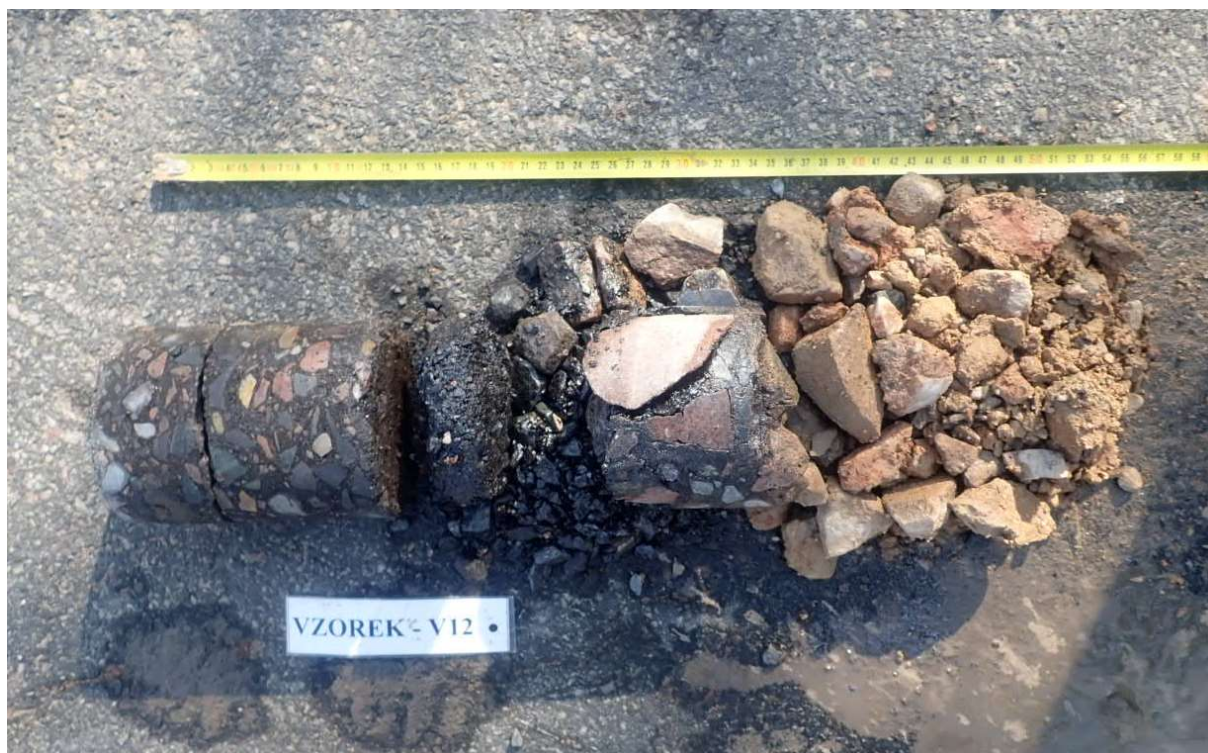
Obr. 7 - Jádro vývrtu Vzorek – V12 (in situ).

Popis polohy vývrtu: Silnice III/33748 Kostelec u Heřmanova Městce – průtah
levý jízdní pruh vozovky (směr Prachovice)
0,706 00 km
1,50 m od hrany obruby vlevo

Konstrukce vozovky:	5 mm	PR	Postřík regenerační
	50 mm	ACO 11	Asfaltový beton pro ohrusné vrstvy
	Separace vrstev		
	85 mm	ACP 22	Asfaltový beton pro podkladní vrstvy
	40 mm	ACO 11	Asfaltový beton pro ohrusné vrstvy (částečně rozpadlý)
	100 mm	PM	Penetrační makadam
	260 mm	Š	Štěrka (frakce 0/63, zahliněno)

Celková tloušťka
konstrukce vozovky: 540 mm

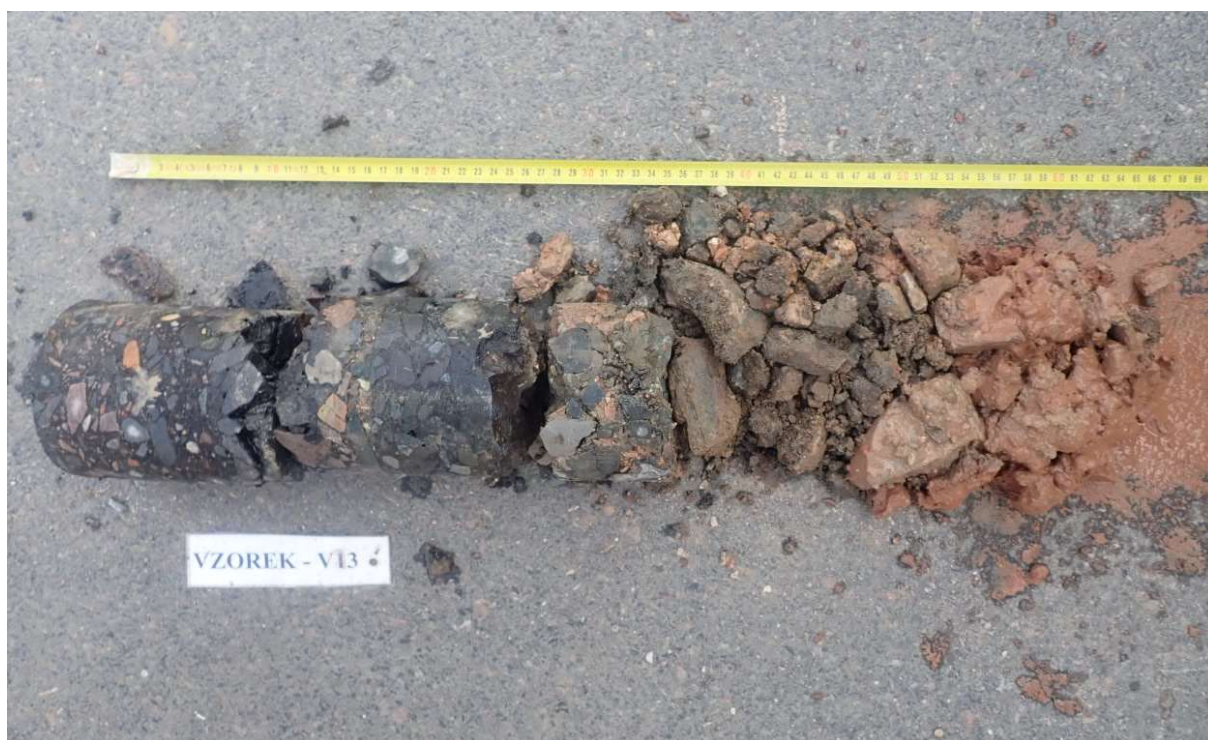
Obr. 9 - Jádro vývrtu Vzorek – V13 (in situ).

Popis polohy vývrtu: Silnice III/33748 Kostelec u Heřmanova Městce – průtah
pravý jízdní pruh vozovky (směr Prachovice)
0,926 00 km
2,00 m od zpevněné hrany vozovky vpravo

Konstrukce vozovky:	5 mm	PR	Postřík regenerační
	45 mm	ACO 16	Asfaltový beton pro ohrusné vrstvy
	45 mm	ACP 22	Asfaltový beton pro podkladní vrstvy
	75 mm	PM	Penetrační makadam
	90 mm	PM	Penetrační makadam
	240 mm	Š	Štěrka (frakce 0/32, zahliněno)

Celková tloušťka
konstrukce vozovky: 500 mm

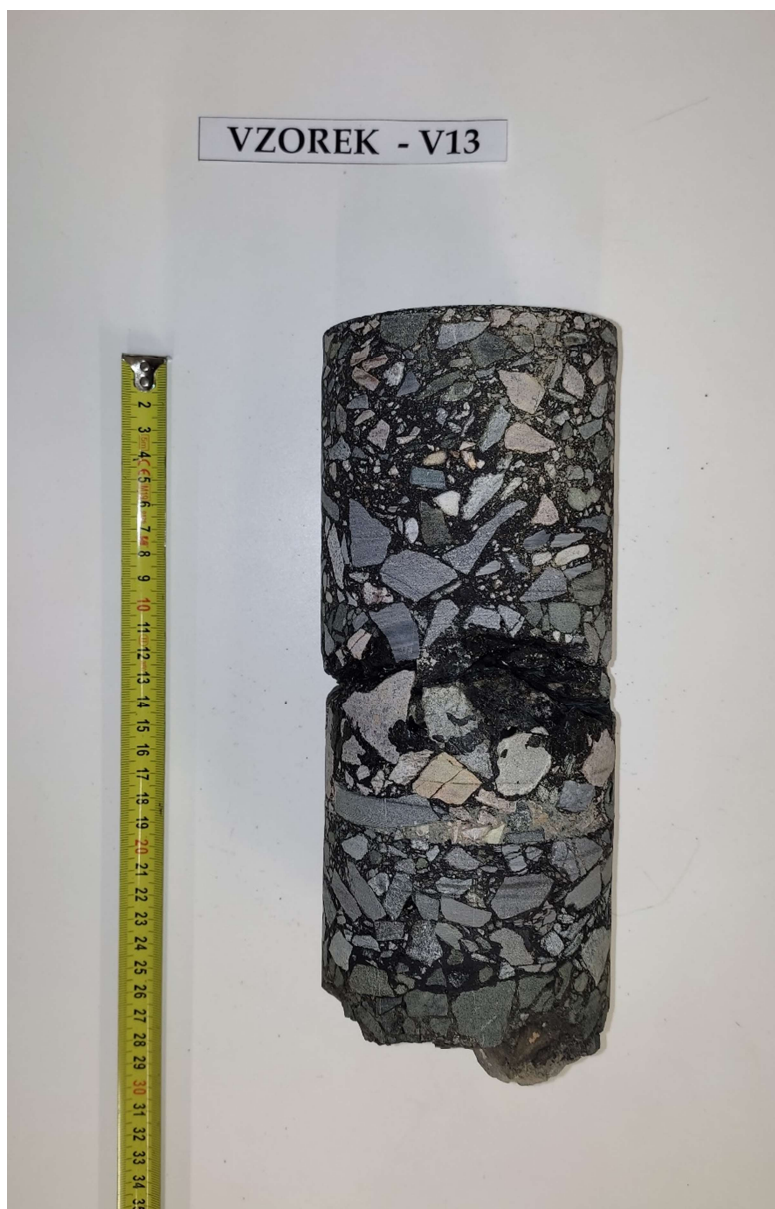
Obr. 10 - Jádru vývrtu Vzorek – V13 (laboratoř).

Vývrt	Ukazatel PAU [mg/kg]				Poznámka
	Vrstvy konstrukce	Naměřená hodnota	Kvalitativní třída		
V13	PR + ACO 16	0,25	≤ 12	ZAS-T1	
	ACP 22	0,38	≤ 12	ZAS-T1	
	PM	72,0	25 < x ≤ 300	ZAS-T3

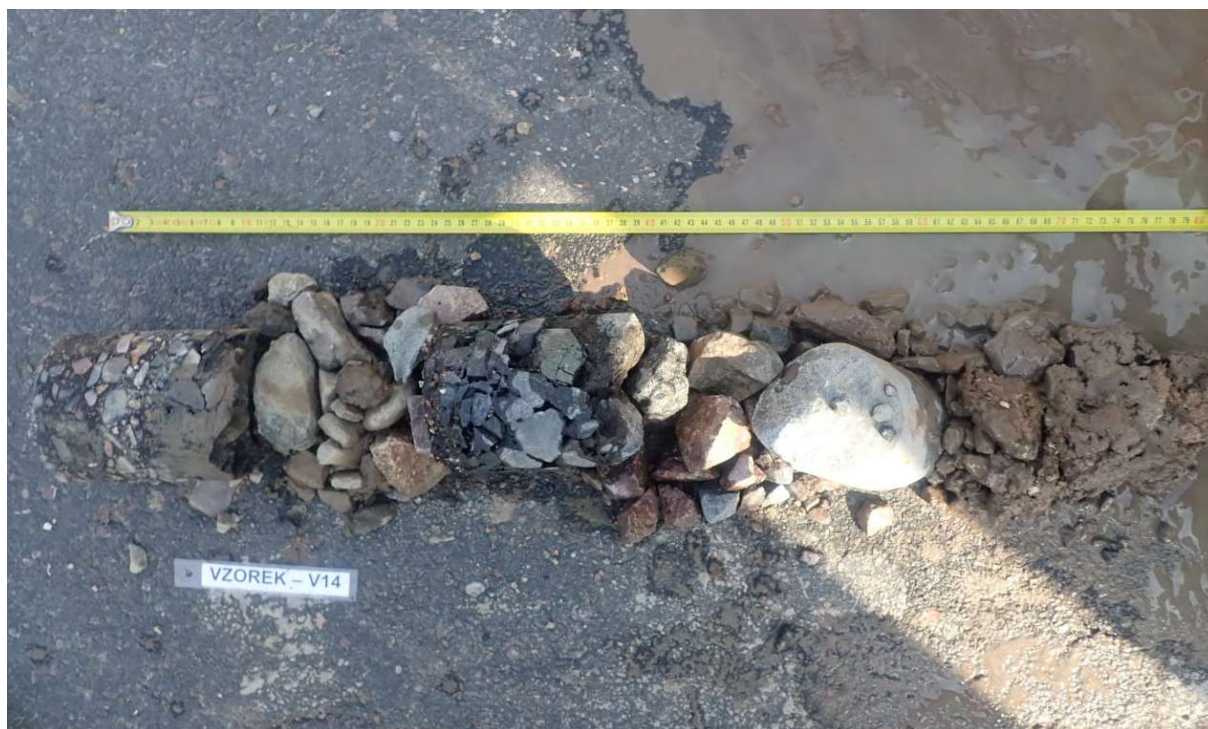
Obr. 11 - Jádro vývrtu Vzorek – V14 (in situ).

Popis polohy vývrtu: Silnice III/33748 Kostelec u Heřmanova Městce – průtah
levý jízdní pruh vozovky (směr Prachovice)
km 1,100 00 km
1,00 m od zpevněné hrany vozovky vlevo

Konstrukce vozovky:	5 mm	PR	Postřík regenerační
	35 mm	ACO 11	Asfaltový beton pro obrusné vrstvy
	30 mm	ACP 22	Asfaltový beton pro podkladní vrstvy
	60 mm	PM	Penetrační makadam
	90 mm	Š	Štěrk (frakce 0/63)
	140 mm	PM	Penetrační makadam
	200 mm	Š	Štěrk (frakce 0/63, zahliněno)
	140 mm	ŠT	Štět

Celková tloušťka
konstrukce vozovky: 700 mm
