**Průzkum konstrukce vozovky**  
**Průkazní zkouška vrstvy recyklované na místě za studena**  
**Silnice III/34311 Kameničky – hranice Pardubického kraje**

**Květen / Červen 2020**

Název průzkumu: Průzkum konstrukce vozovky  
Silnice III/34311 Kameničky – hranice PK

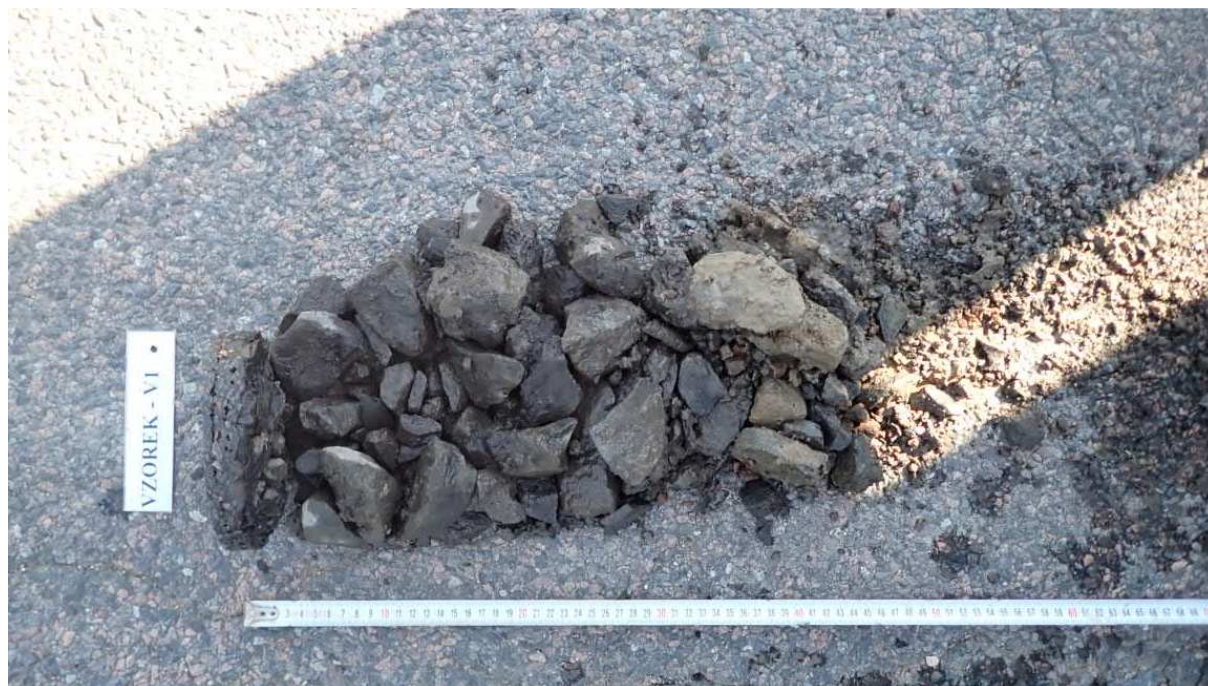
Popis polohy vývrtu: Silnice III/34311 Kameničky – hranice Pardubického kraje  
pravý jízdní pruh vozovky (směr Svatka)  
km 0,118 00  
1,00 m od zpevněné hrany vozovky vpravo

Konstrukce vozovky:	15 mm	PR	Postřík regenerační
	50 mm	PM	Penetrační makadam (rozpadlý)
	235 mm	Š	Štěrk (frakce 0/63)

*Obr. 1 - Jádro vývrtu Vzorek – V1 (in situ).*

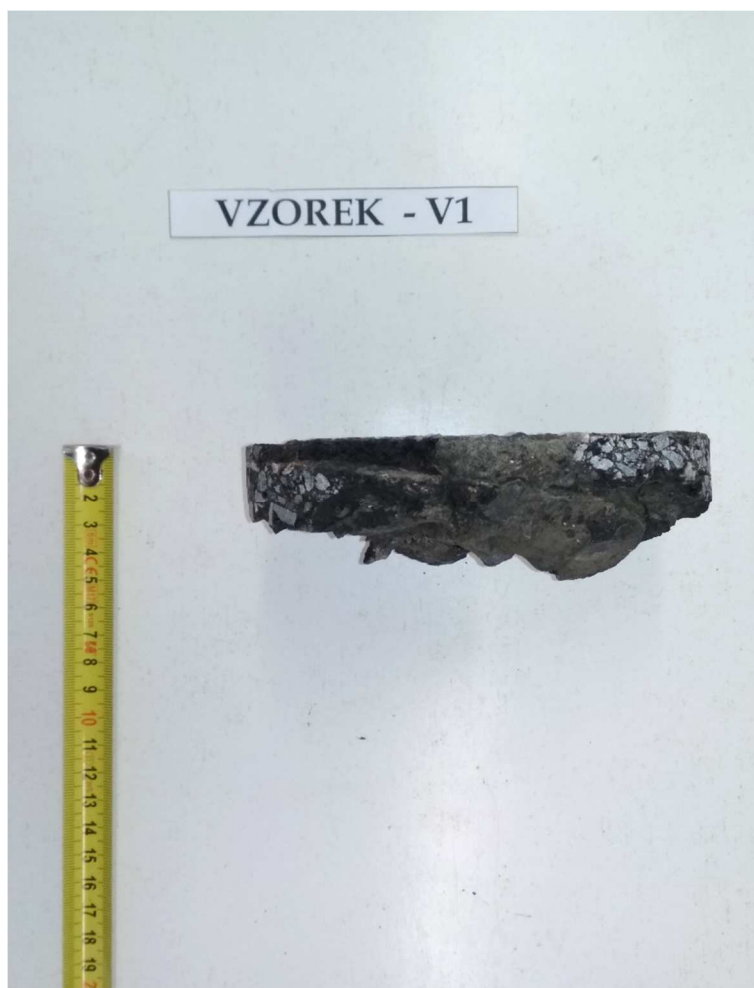
*Obr. 2 - Jádro vývrtu Vzorek – V1 (laboratoř).*

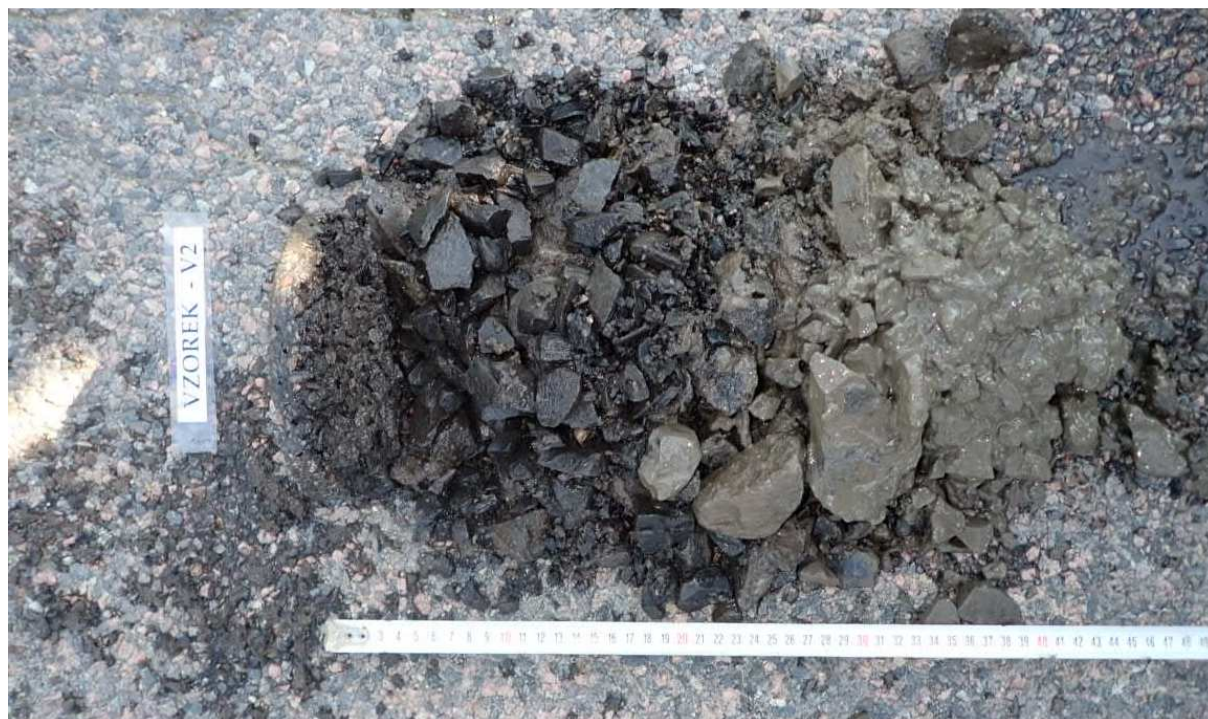
Popis polohy vývrtu: Silnice III/34311 Kameničky – hranice Pardubického kraje  
levý jízdní pruh vozovky (směr Svratka)  
km 0,313 00  
1,20 m od zpevněné hrany vozovky vlevo

Konstrukce vozovky:	10 mm	PR	Postřík regenerační
	85 mm	PM	Penetrační makadam (rozpadlý)
	195 mm	Š	Štěrk (frakce 0/63)

*Obr. 3 - Jádro vývrtu Vzorek – V2 (in situ).*

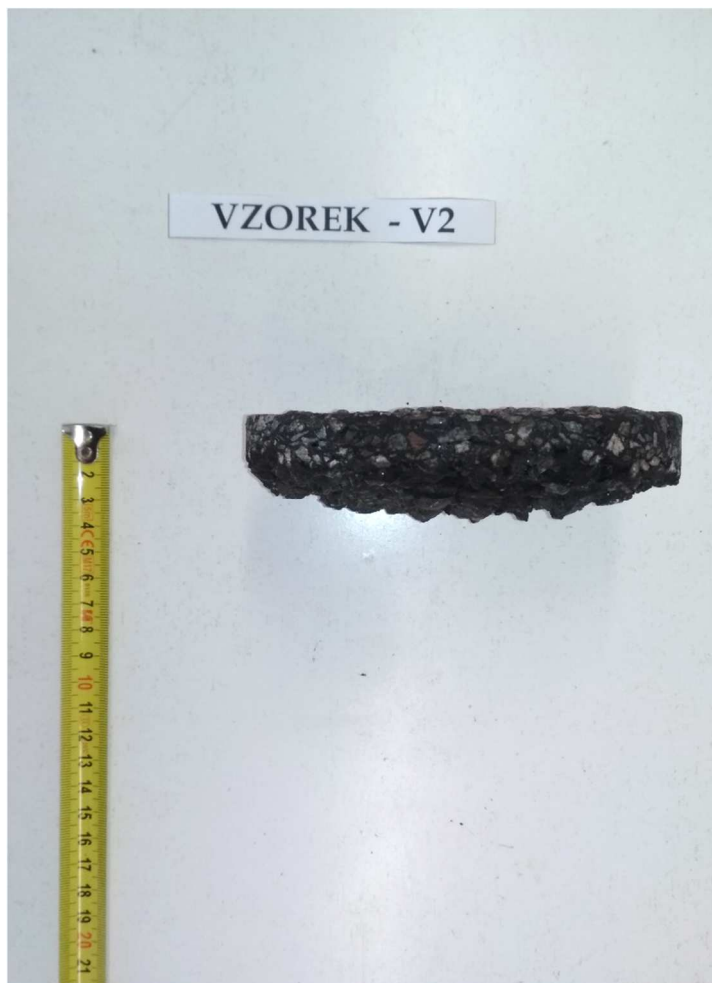
*Obr. 4 - Jádro vývrtu Vzorek – V2 (laboratoř).*

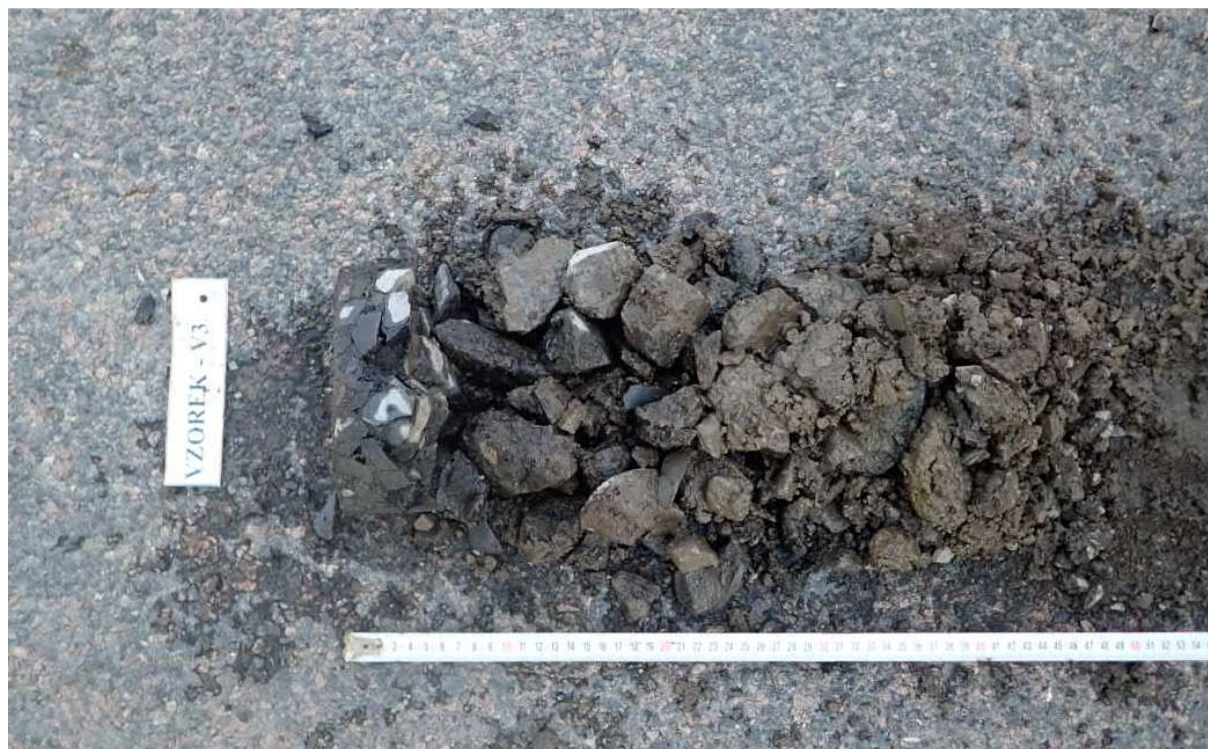
Popis polohy výtvetu: Silnice III/34311 Kameničky – hranice Pardubického kraje  
pravý jízdní pruh vozovky (směr Svatka)  
km 0,593 00  
1,10 m od zpevněné hrany vozovky vpravo

Konstrukce vozovky:	5 mm	PR	Postřik regenerační
	65 mm	PM	Penetrační makadam
	260 mm	Š	Štěrka (frakce 32/63)

*Obr. 5 - Jádro výtvetu Vzorek – V3 (in situ).*

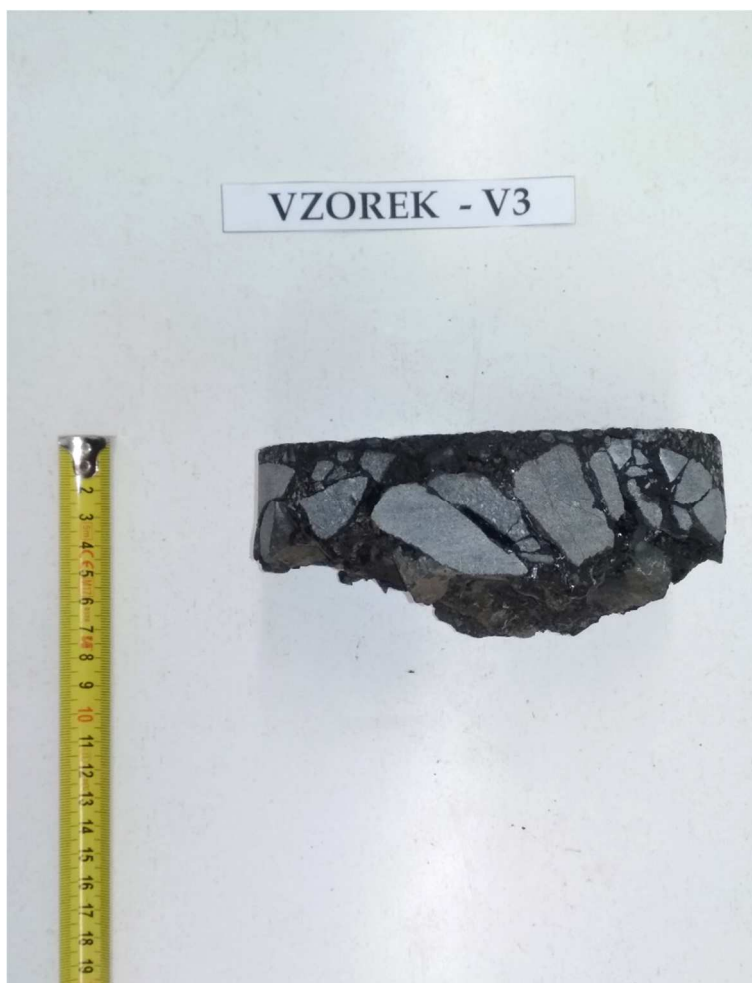
*Obr. 6 - Jádro vývrtu Vzorek – V3 (laboratoř).*

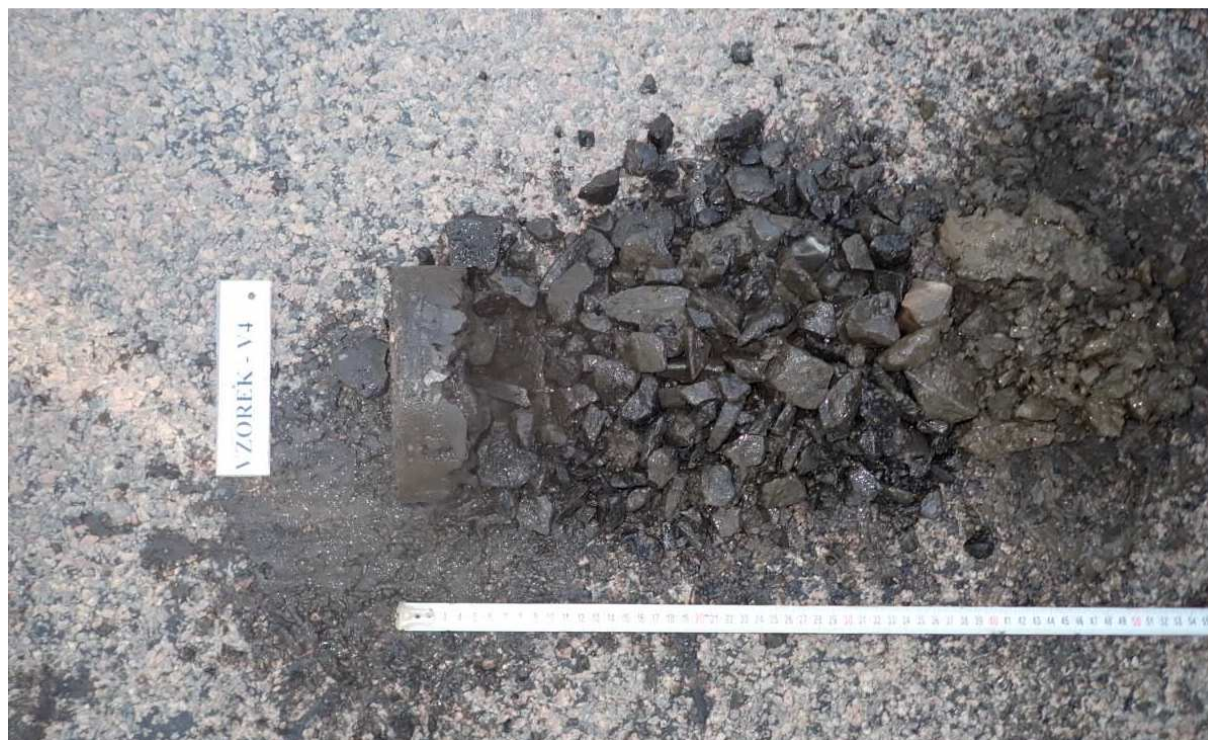
Popis polohy vývrtu: Silnice III/34311 Kameničky – hranice Pardubického kraje  
levý jízdní pruh vozovky (směr Svratka)  
km 0,818 00  
1,20 m od zpevněné hrany vozovky vlevo

Konstrukce vozovky:	10 mm	PR	Postřík regenerační
	45 mm	PM	Penetrační makadam
	305 mm	Š	Štěrk (frakce 16/32)

*Obr. 7 - Jádro vývrtu Vzorek – V4 (in situ).*

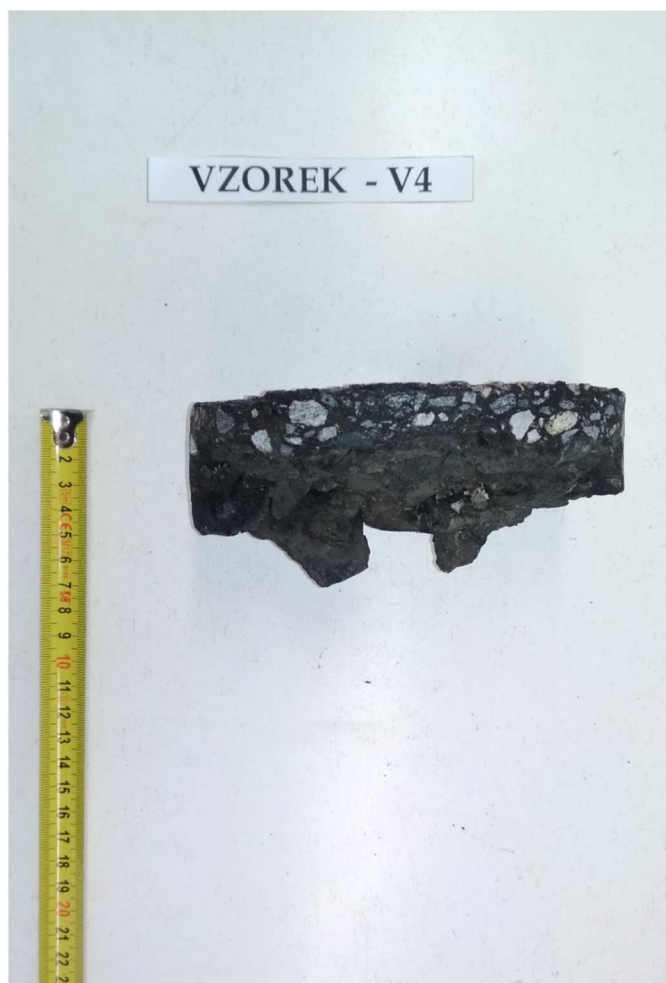
*Obr. 8 - Jádro vývrtu Vzorek – V4 (laboratoř).*

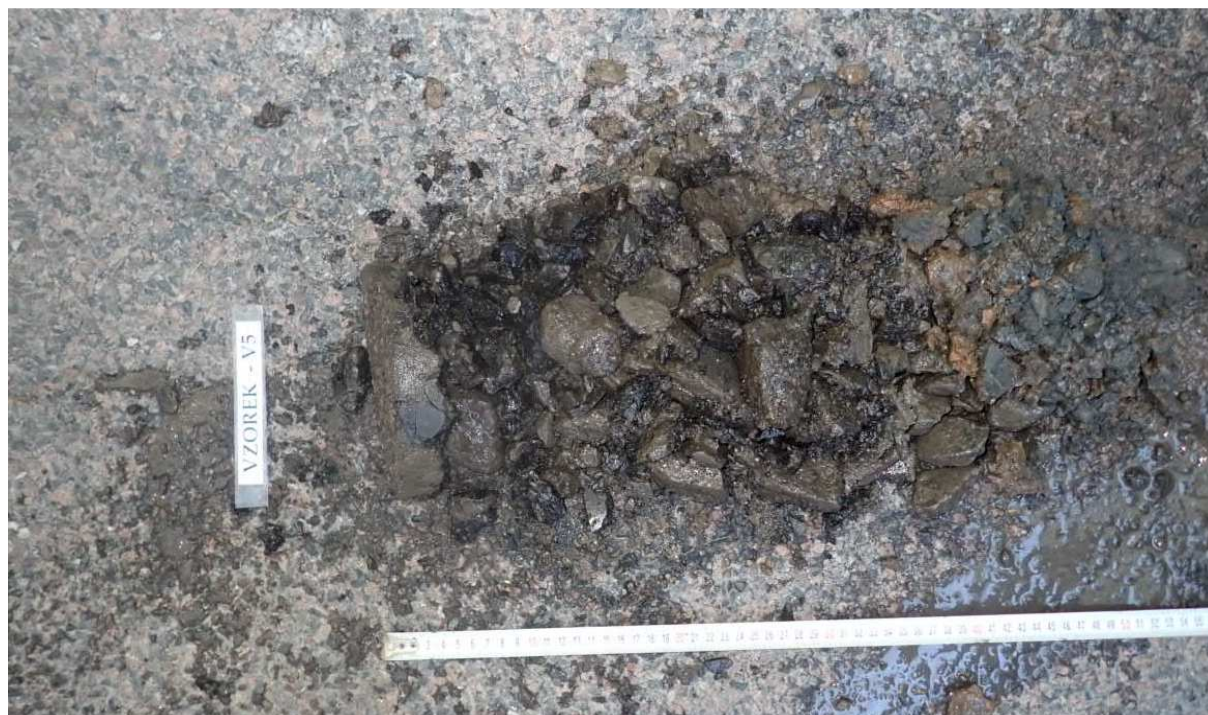
Popis polohy vývrtu: Silnice III/34311 Kameničky – hranice Pardubického kraje  
pravý jízdní pruh vozovky (směr Svatka)  
km 1,092 00  
1,30 m od zpevněné hrany vozovky vpravo

Konstrukce vozovky:	5 mm	PR	Postřík regenerační
	85 mm	PM	Penetrační makadam (rozpadlý)
	320 mm	Š	Štěrka (frakce 32/63)

*Obr. 9 - Jádro vývrtu Vzorek – V5 (in situ).*

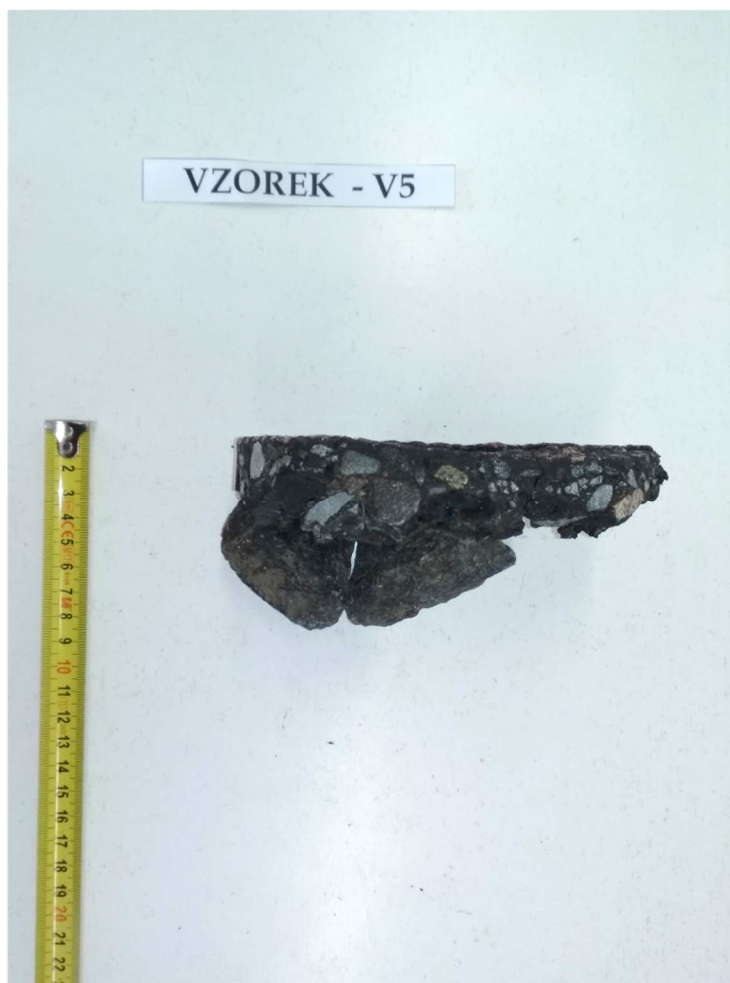
*Obr. 10 - Jádro vývrtu Vzorek – V5 (laboratoř).*

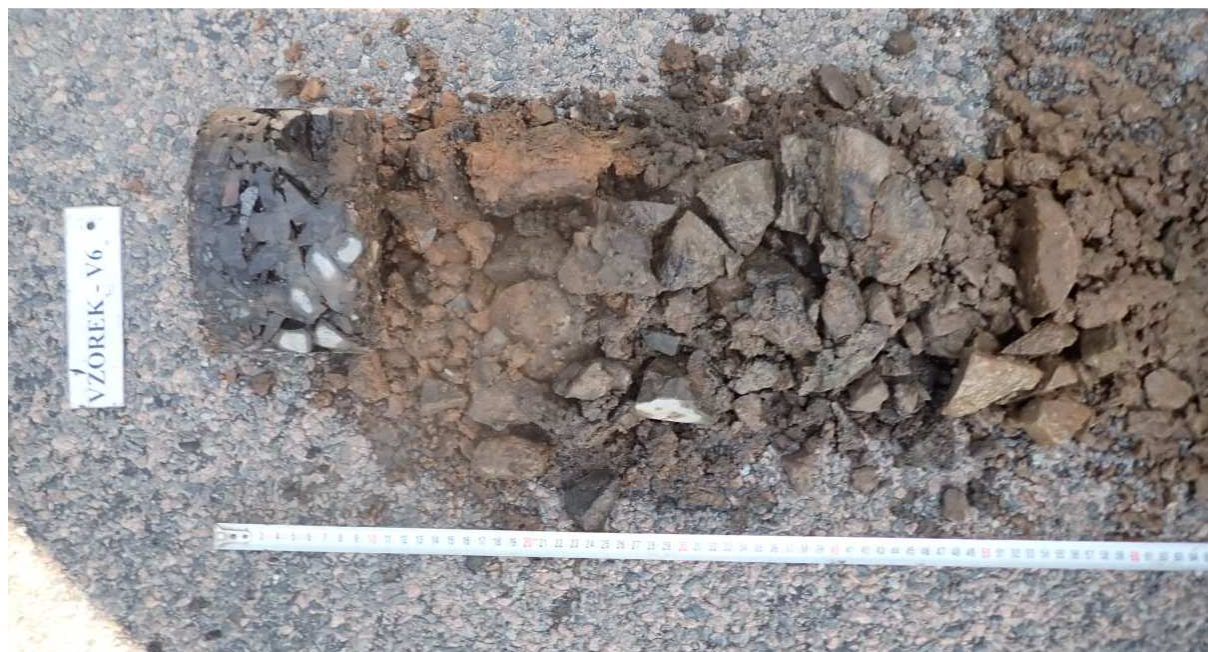
Popis polohy vývrtu: Silnice III/34311 Kameničky – hranice Pardubického kraje  
levý jízdní pruh vozovky (směr Svratka)  
km 1,385 00  
1,20 m od zpevněné hrany vozovky vlevo

Konstrukce vozovky:	10 mm	PR	Postřík regenerační
	80 mm	PM	Penetrační makadam
	250 mm	Š	Štěrk (frakce 0/63, zahliněno)

*Obr. 11 - Jádro vývrtu Vzorek – V6 (in situ).*

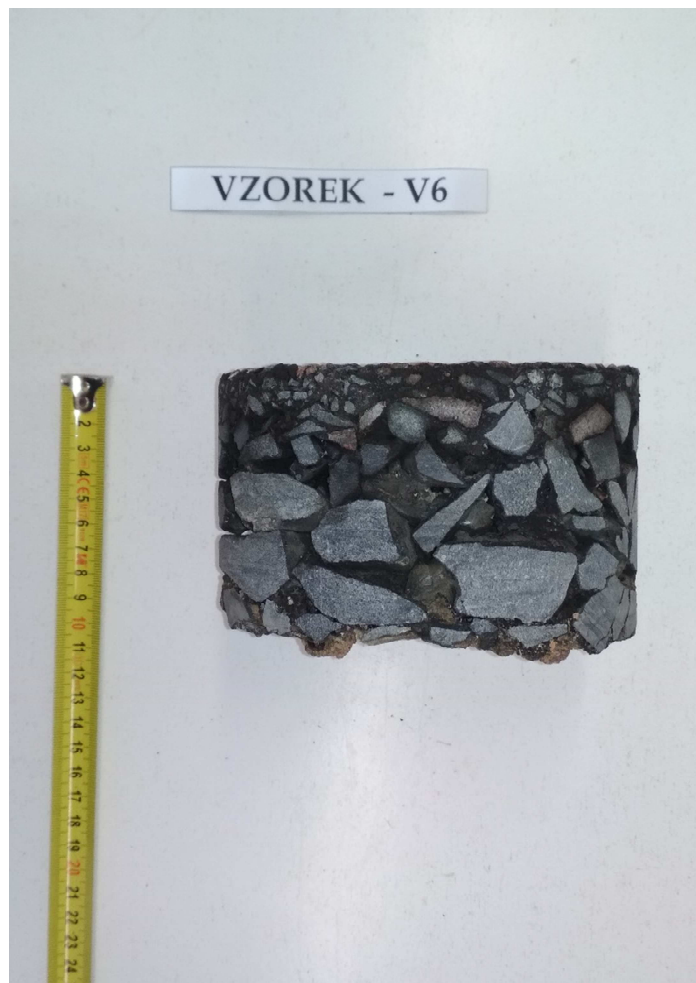
*Obr. 12 - Jádro vývrtu Vzorek – V6 (laboratoř).*

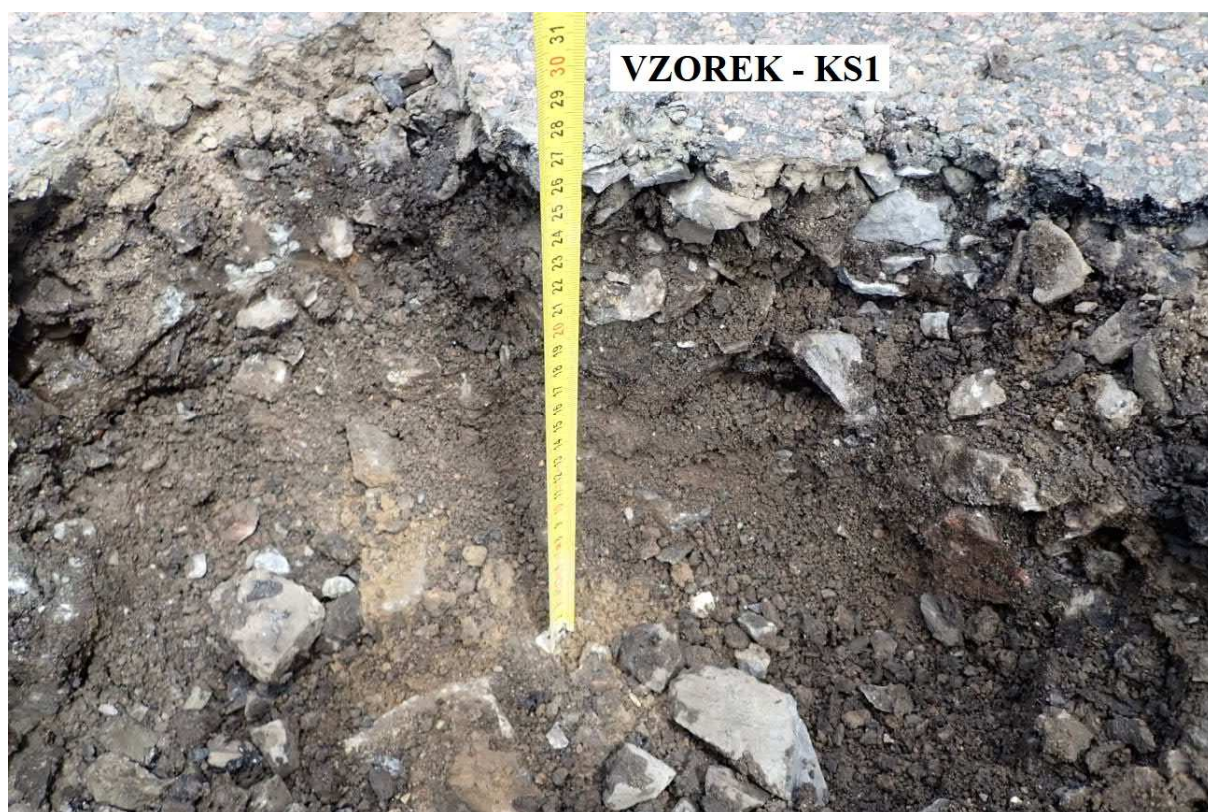
Silnice III/34311 Kameničky – hranice Pardubického kraje  
pravý jízdní pruh vozovky (směr Svratka)  
km 0,519 00  
0,40 m od zpevněné hrany vozovky vpravo

Konstrukce vozovky:	10 mm	PR	Postřik regenerační
	60 mm	PM	Penetrační makadam
	210 mm	Š	Štěrka (frakce 0/63)

*Obr. 13 – Kopaná sonda Vzorek – KS1 (in situ).*
