**Průzkum konstrukce a podloží vozovky**  
**Stanovení polycyklických aromatických uhlovodíků**  
**Silnice II/359 Budislav**

**Květen / Červen 2021**

Název průzkumu:	Průzkum konstrukce a podloží vozovky Stanovení polycyklických aromatických uhlovodíků Silnice II/359 Budislav
Místo průzkumu:	Silnice II/359 Budislav Okres Svitavy Pardubický kraj
Datum provedení průzkumu:	Květen / Červen 2021
Druh průzkumu:	Stanovení skladby konstrukce a podloží vozovky Stanovení polycyklických aromatických uhlovodíků

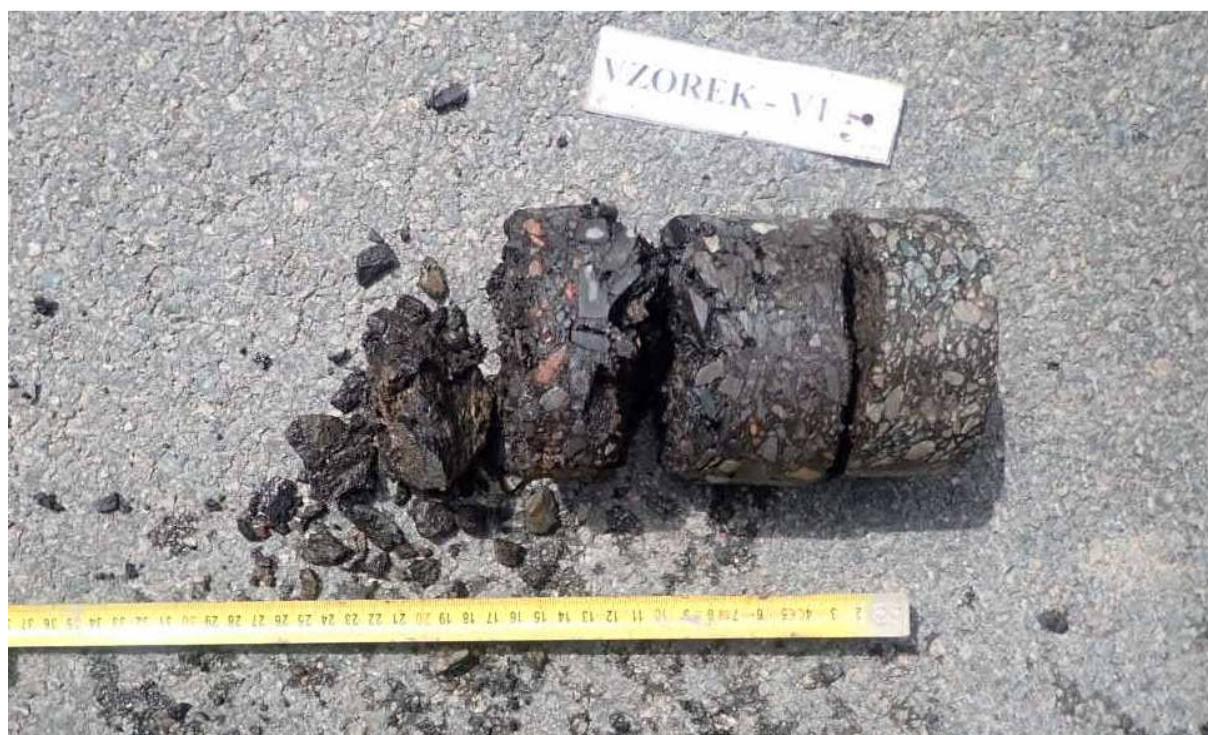
*Obr. 1 - Jádro vývrtu Vzorek – V1 (in situ).*

Popis polohy vývrtu: Silnice II/359 Budislav  
pravý jízdní pruh vozovky (směr Proseč)  
km 0,028 00  
1,00 m od zpevněné hrany vozovky vpravo

Konstrukce vozovky:	45 mm	ACO 11	Asfaltový beton pro obrusné vrstvy
	Separace vrstev		
	40 mm	ACL 16	Asfaltový beton pro ložní vrstvy
	Separace vrstev		
	115 mm	PM	Penetrační makadam (rozpadlý)
	150 mm	Š	Štěrk (frakce 0/32, zahliněno)

Celková tloušťka  
konstrukce vozovky: 350 mm

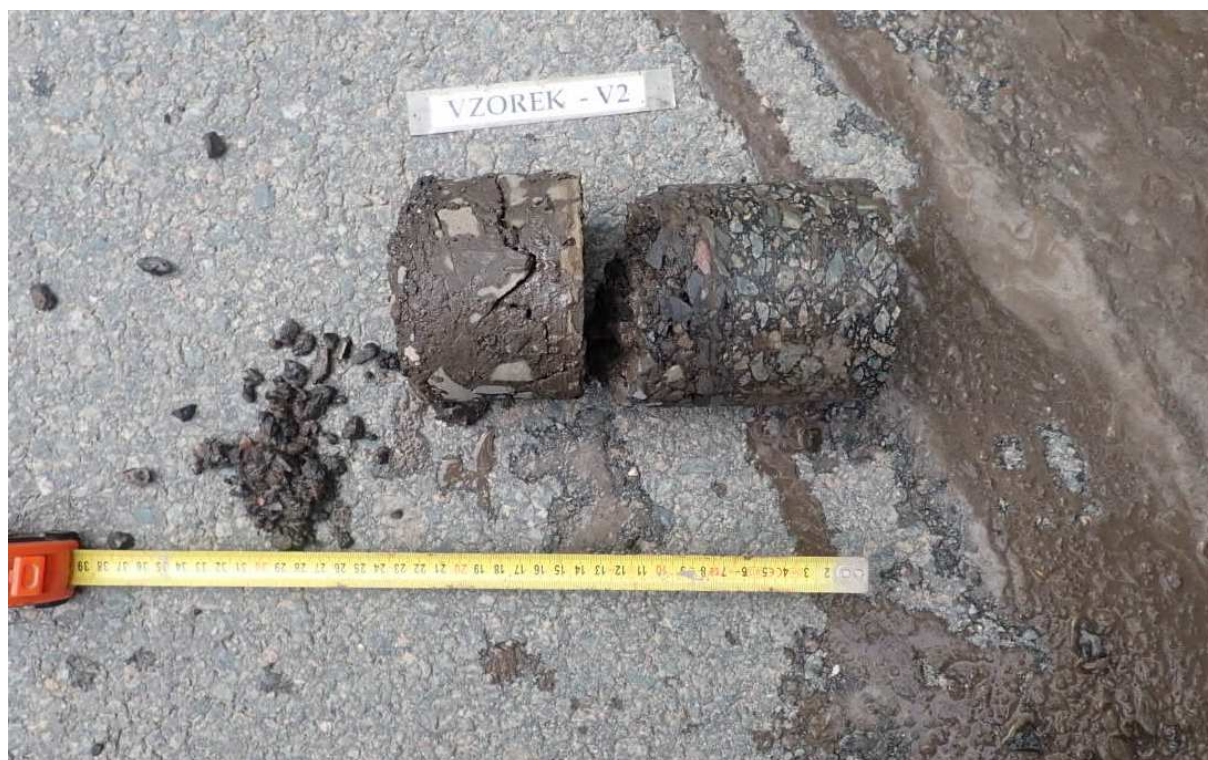
*Obr. 3 - Jádro vývrtu Vzorek – V2 (in situ).*

Popis polohy vývrtu: Silnice II/359 Budislav  
levý jízdní pruh vozovky (směr Proseč)  
km 0,061 00  
1,10 m od zpevněné hrany vozovky vlevo

Konstrukce vozovky:	65 mm	ACO 11	Asfaltový beton pro obrusné vrstvy
	55 mm	ACL 16	Asfaltový beton pro ložní vrstvy
	Separace vrstev		
	120 mm	PM	Penetrační makadam
	150 mm	Š	Štěrk (frakce 0/32, zahliněno)

Celková tloušťka  
konstrukce vozovky: 390 mm

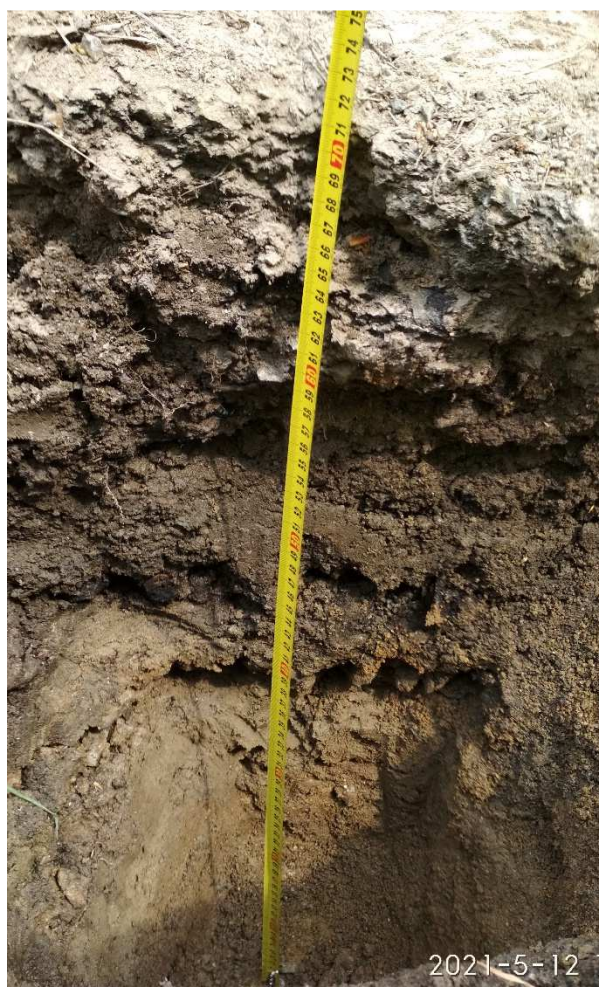
*Obr. 9 – Kopaná sonda Vzorek – KS1 (in situ).*

Silnice II/359 Budislav  
levý jízdní pruh vozovky (směr Proseč)  
km 0,073 00  
0,10 m od zpevněné hrany vozovky vlevo

Konstrukce vozovky:	65 mm	ACO 11	Asfaltový beton pro obrusné vrstvy
	55 mm	ACL 16	Asfaltový beton pro ložní vrstvy
	Separace vrstev		
	120 mm	PM	Penetrační makadam
	150 mm	Š	Štěrk (frakce 0/32, zahliněno)

Celková tloušťka  
konstrukce vozovky: 390 mm

Podloží vozovky: Písek jílovitý (S5 SC)

**Dle naměřených hodnot kalifornského poměru únosnosti CBR byl Vzorek – KS1 specifikován jako podloží typu PIII. Vzorek – KS1 nesplňuje požadavek na minimální hodnotu poměru únosnosti CBR<sub>min</sub> = 15 %, z tohoto důvodu jsou tyto zeminy podmíněčně nevhodné při**

**použití do aktivní zóny vozovky a je nutné provést jejich úpravu nebo výměnu.**
