# **BEZPEČNOSTNÍ AUDIT** **„ZVYŠOVÁNÍ BEZPEČNOSTI A PLYNULOSTI** **SILNIČNÍHO PROVOZU NA SILNICÍCH** **II. A III. TŘÍDY V PARDUBICKÉM KRAJI“**

Ostrava, květen 2021

## **PK14P - ID005911 - II/324 PARDUBICE, UL. 17. LISTOPADU**

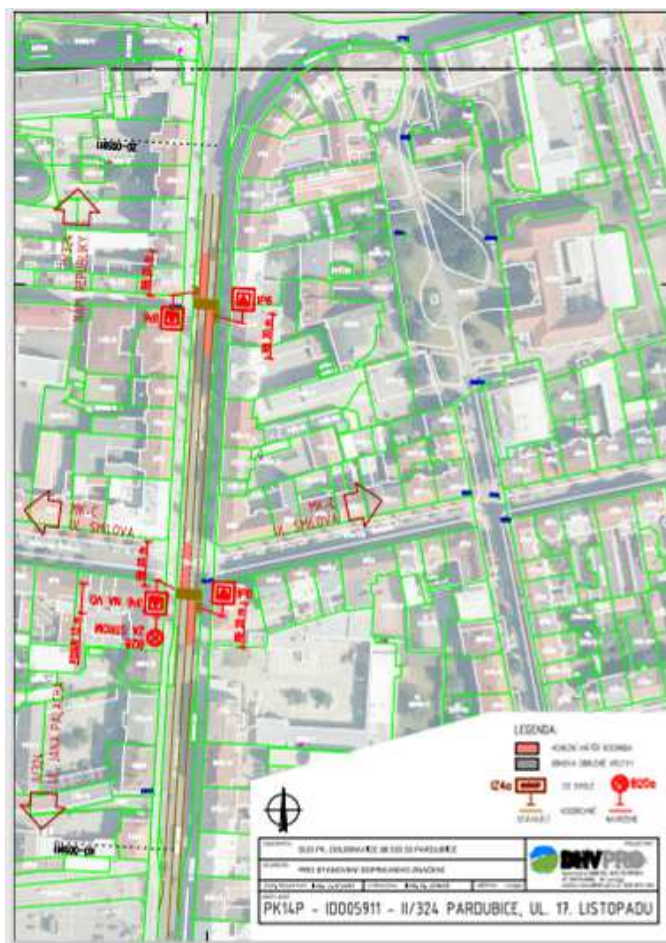
Nehodovým místem je celý profil ulice 17. listopadu, velmi vytíženou obchodní třídou s významným zastoupením cyklistické a pěší dopravy. Nehodovost se výrazně koncentruje na přechody pro chodce. Za příčinnou nehod lze považovat vysokou hustotu dopravy s vysokým zastoupením odlišných druhů dopravy. V rámci projektu bylo navržena úprava se záměrem zlepšit nejpálčivější problém – tj. bezpečnost na přechodech pro chodce. Řešení je však pouze alternativou k projektu nezbytné celkové úpravy prostoru této obchodní třídy, který je v projektové přípravě pod taktovkou Města Pardubic, ale který zatím hledá přívětivé politicko–společenské klima. Navrhovaná opatření charakterizuje poskytnutá situační příloha.

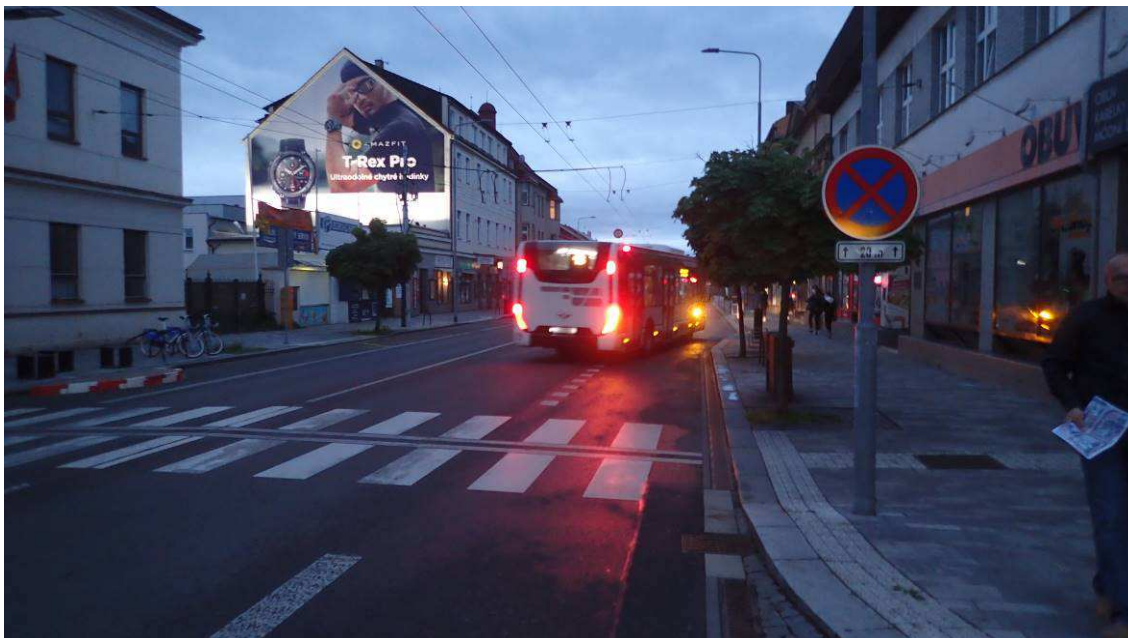
Fotografie č. 7 – pohled na vjezd do autobusového zálivu

**Popis rizika:** V křižovatce ul.17. listopadu x ul. Smilova je navrženo osazení dopravní značky B 28 (zákaz zastavení) pro zabránění parkování v prostoru nájezdu do autobusového zálivu. Toto opatření bude mít ale jen omezenou účinnost.

**Návrh:** Pro zabránění parkování v prostoru nájezdu do autobusového zálivu je navrhováno jako efektivnější opatření vyznačení dopravním stínem V 13 (Šikmé čáry), který zahrne i adekvátní vyznačení nároží ul. Smilova a 17. listopadu a vymezí tak „vysazenou“ nástupní plochu přechodu (viz.obr.).

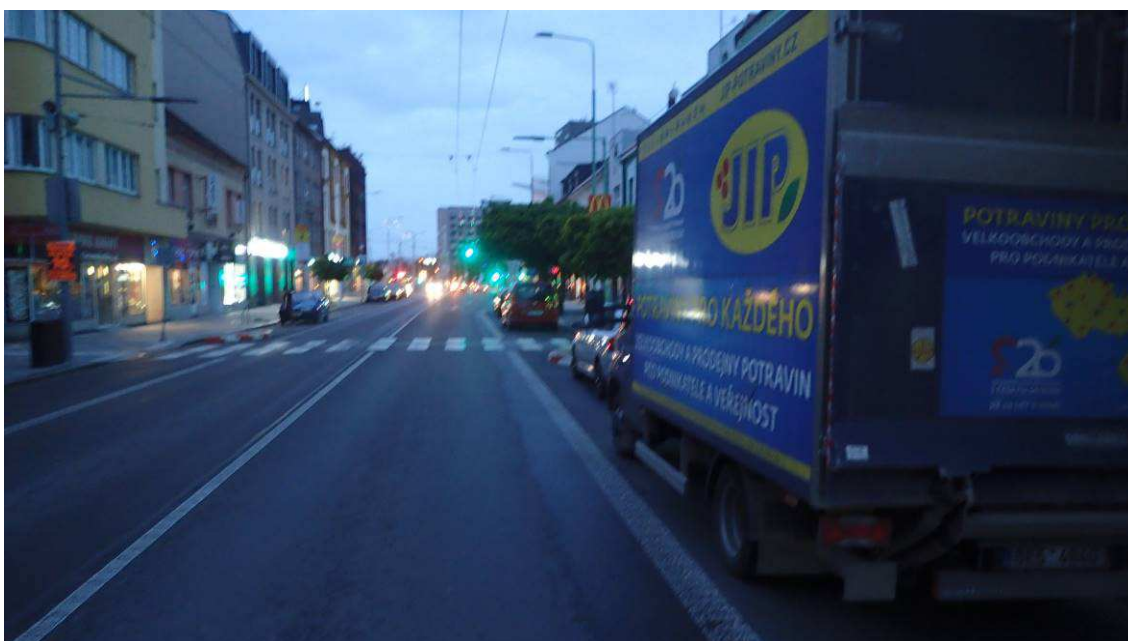
Fotografie č. 8 – pohled na přechod ve směru od jihu, značku IP 6 řidič dnes nevidí (je zakryta parkujícími vozidly)
