Průzkum konstrukce a podloží vozovky
Stanovení polycyklických aromatických uhlovodíků
Silnice III/3231 Vlčí Habřina

Říjen 2021

Místo průzkumu: Silnice III/3231 Vlčí Habřina
Okres Pardubice
Pardubický kraj

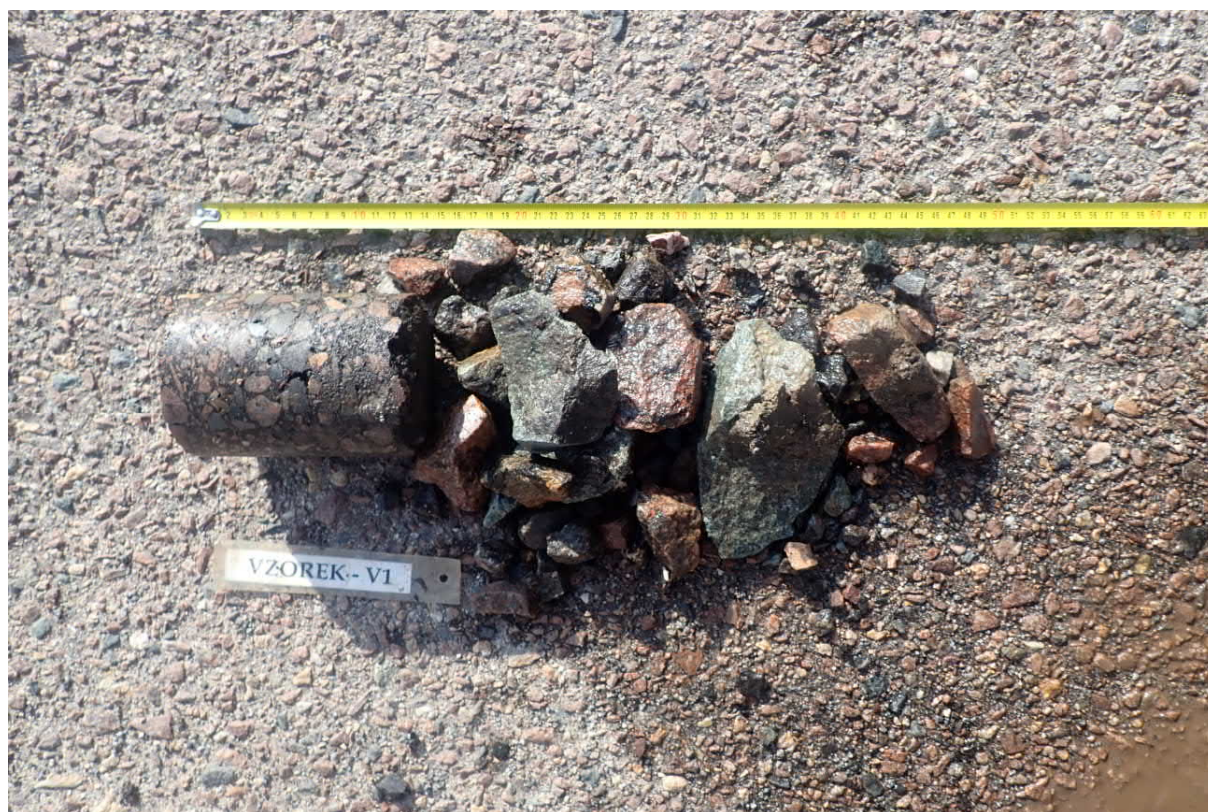
Obr. 1 - Jádro vývrtu Vzorek – V1 (in situ).

Popis polohy vývrtu: Silnice III/3231 Vlčí Habřina
pravý jízdní pruh vozovky (směr Sopřeč)
km 0,054 00
1,00 m od hrany obruby vpravo

Konstrukce vozovky:	35 mm	ACO 11	Asfaltový beton pro obrusné vrstvy
	45 mm	ACP 22	Asfaltový beton pro podkladní vrstvy
	55 mm	ACP22	Asfaltový beton pro podkladní vrstvy
	385 mm	Š	Štěrk (frakce 0/125)

Celková tloušťka
konstrukce vozovky: 520 mm

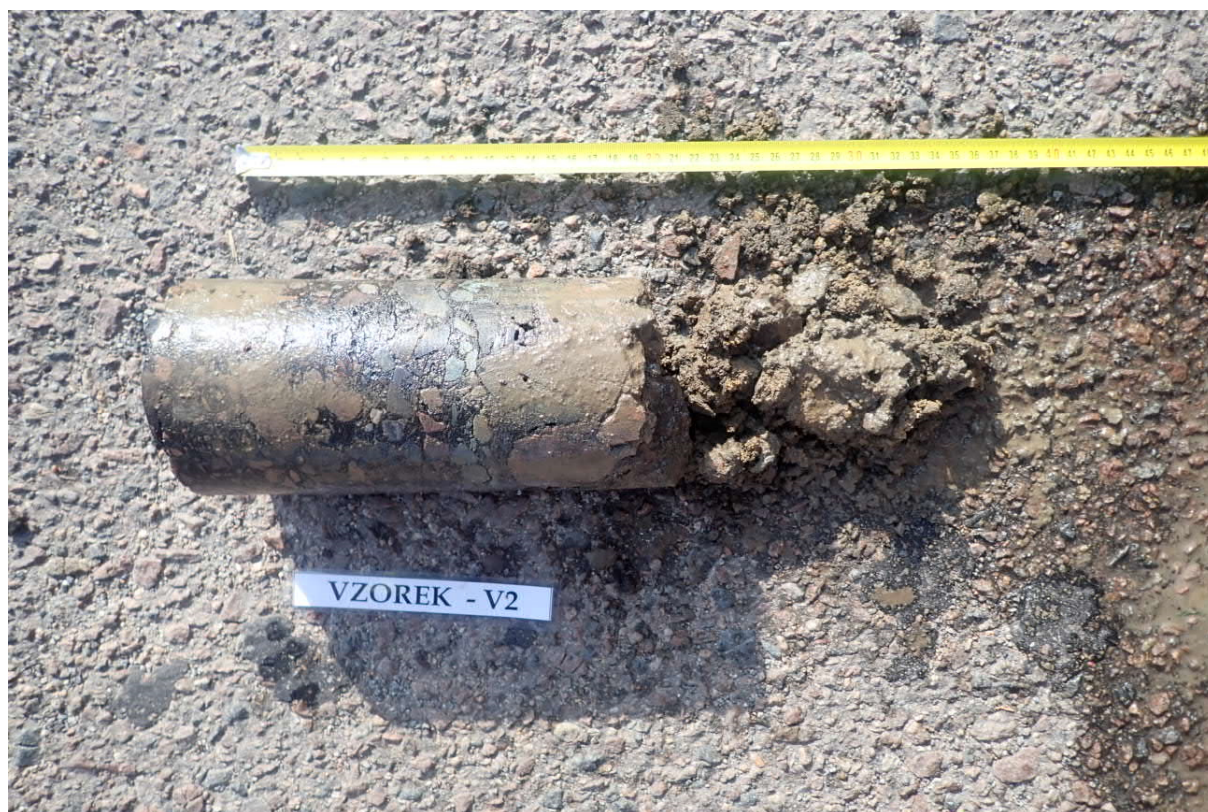
Obr. 3 - Jádro vývrtu Vzorek – V2 (in situ).

Popis polohy vývrtu: Silnice III/3231 Vlčí Habřina
levý jízdní pruh vozovky (směr Sopřeč)
km 0,183 00
1,00 m od zpevněné hrany vozovky vlevo

Konstrukce vozovky:	60 mm	ACO 11	Asfaltový beton pro obrusné vrstvy
	75 mm	ACP 22	Asfaltový beton pro podkladní vrstvy
	85 mm	PM	Penetrační makadam
	110 mm	Š	Štěrk (frakce 0/32, zahliněno)

Celková tloušťka
konstrukce vozovky: 330 mm

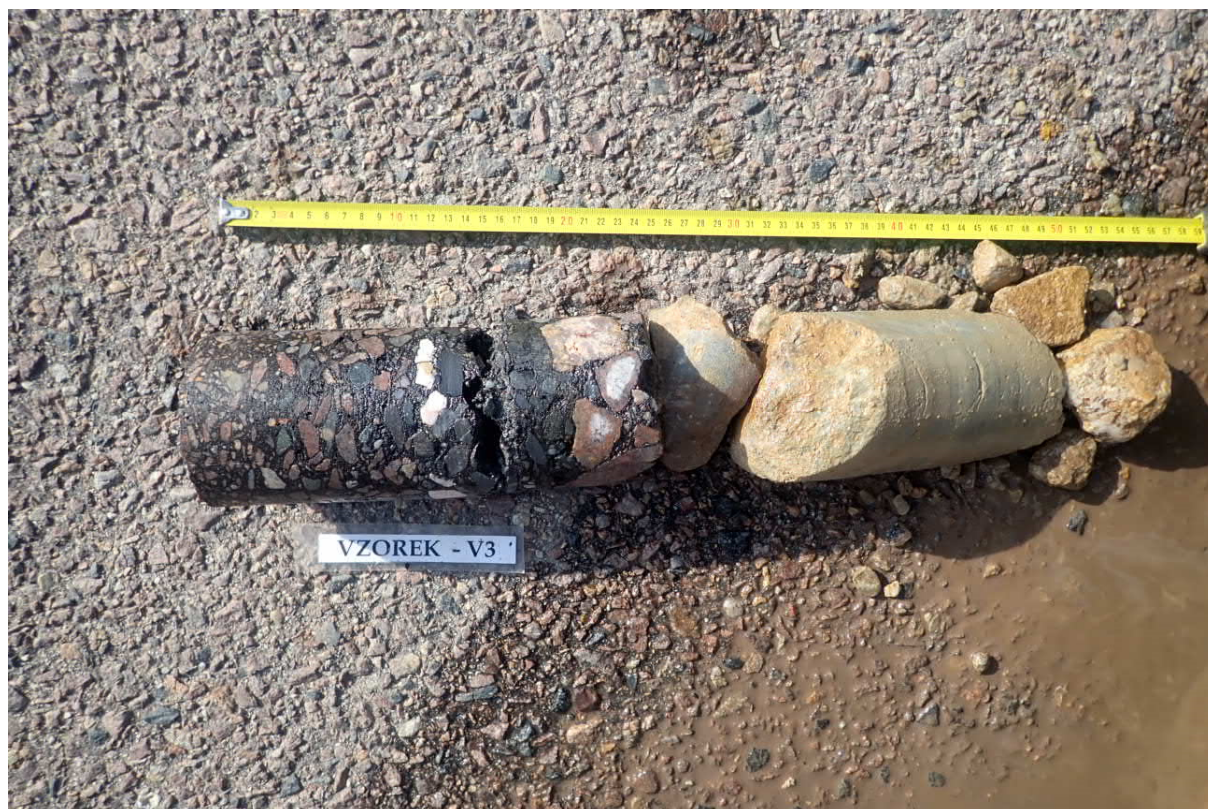
Obr. 5 - Jádro vývrtu Vzorek – V3 (in situ).

Popis polohy vývrtu: Silnice III/3231 Vlčí Habřina
pravý jízdní pruh vozovky (směr Sopřeč)
km 0,339 00
2,30 m od hrany obruby vpravo

Konstrukce vozovky:	55 mm	ACO 11	Asfaltový beton pro ohrusné vrstvy
	70 mm	ACP 22	Asfaltový beton pro podkladní vrstvy
	30 mm	PM	Penetrační makadam
	Separace vrstev		
	85 mm	PM	Penetrační makadam
	270 mm	ŠT	Štět

Celková tloušťka
konstrukce vozovky: 510 mm

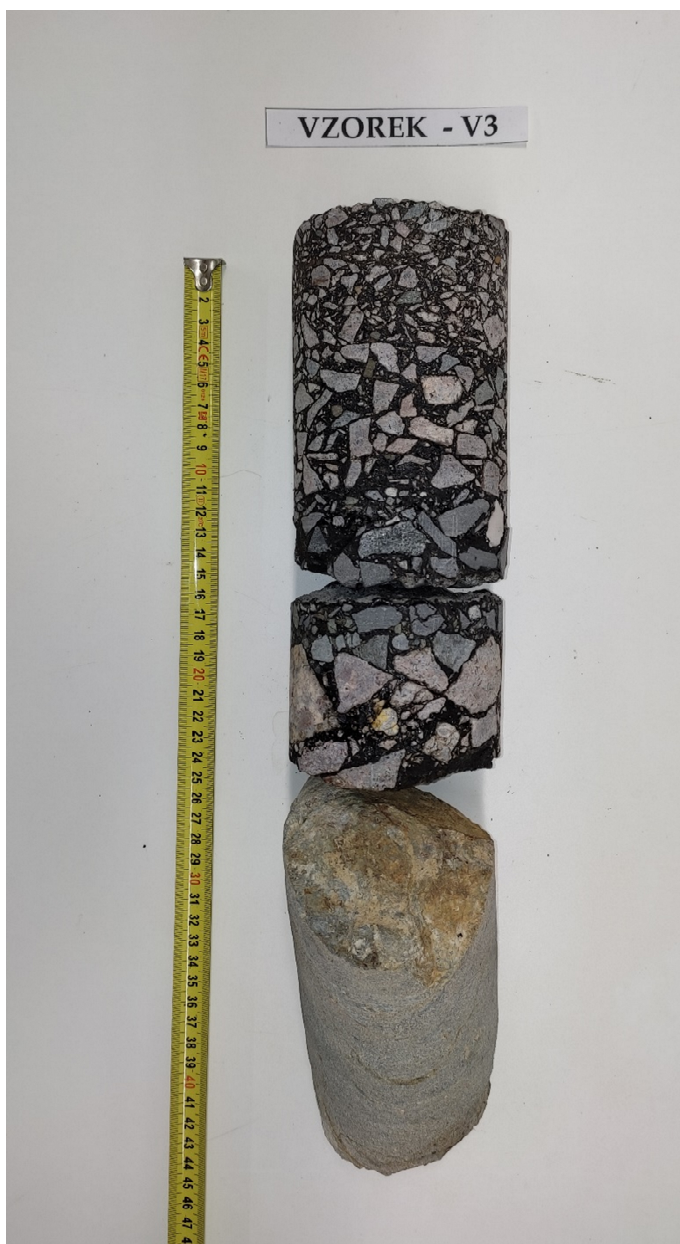
Obr. 6 - Jádru vývrtu Vzorek – V3 (laboratoř).

<u>Vzorek – V3</u>	vrstvu V3-1 (ACO 11)	zařadit do třídy <u>ZAS-T1</u>
	vrstvu V3-2 (ACP 22)	zařadit do třídy <u>ZAS-T1</u>
	vrstvu V3-3 (PM)	zařadit do třídy <u>ZAS-T3</u>

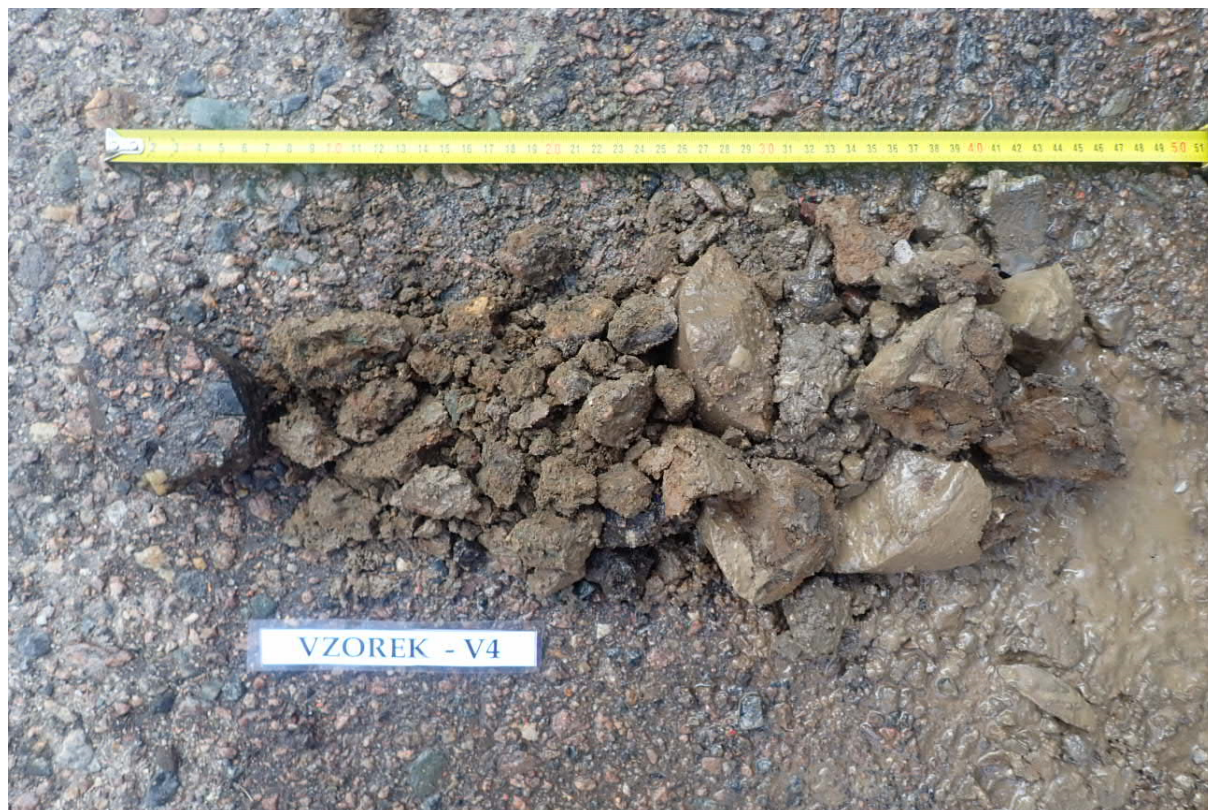
Popis polohy vývrtu: Silnice III/3231 Vlčí Habřina
levý jízdní pruh vozovky (směr Sopřeč)
km 0,561 00
2,00 m od zpevněné hrany vozovky vlevo

Konstrukce vozovky:	35 mm	ACO 11	Asfaltový beton pro obrusné vrstvy
	305 mm	Š	Štěrk (frakce 0/125, zahliněno)

Celková tloušťka
konstrukce vozovky: 340 mm

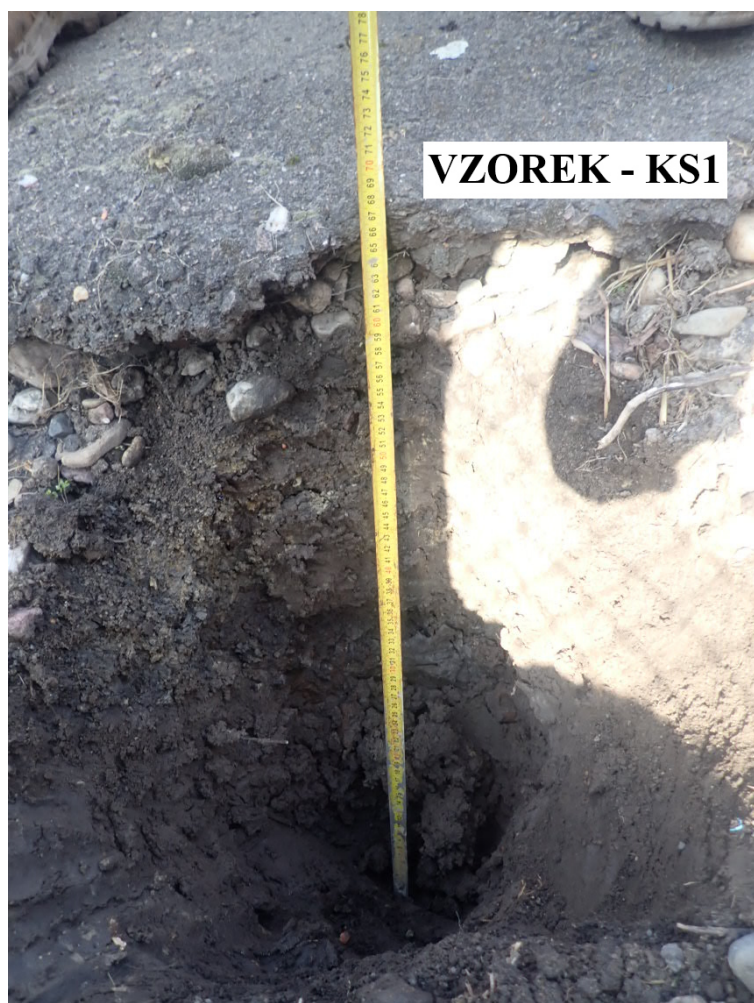
Vzorek – KS1Popis polohy
kopané sondy:Silnice III/3231 Vlčí Habřina
levý jízdní pruh vozovky (směr Sopřeč)
km 0,557 00
0,50 m od zpevněné hrany vozovky vlevo

Konstrukce vozovky:	35 mm	ACO 11	Asfaltový beton pro obrusné vrstvy
	305 mm	Š	Štěrka (frakce 0/125, zahliněno)

Celková tloušťka
konstrukce vozovky: 340 mm

Podloží vozovky: Písčité jíl (F4 CS)

Fotodokumentace Vzorku – KS1:*Obr. 9 – Kopaná sonda Vzorek – KS1 (in situ).*

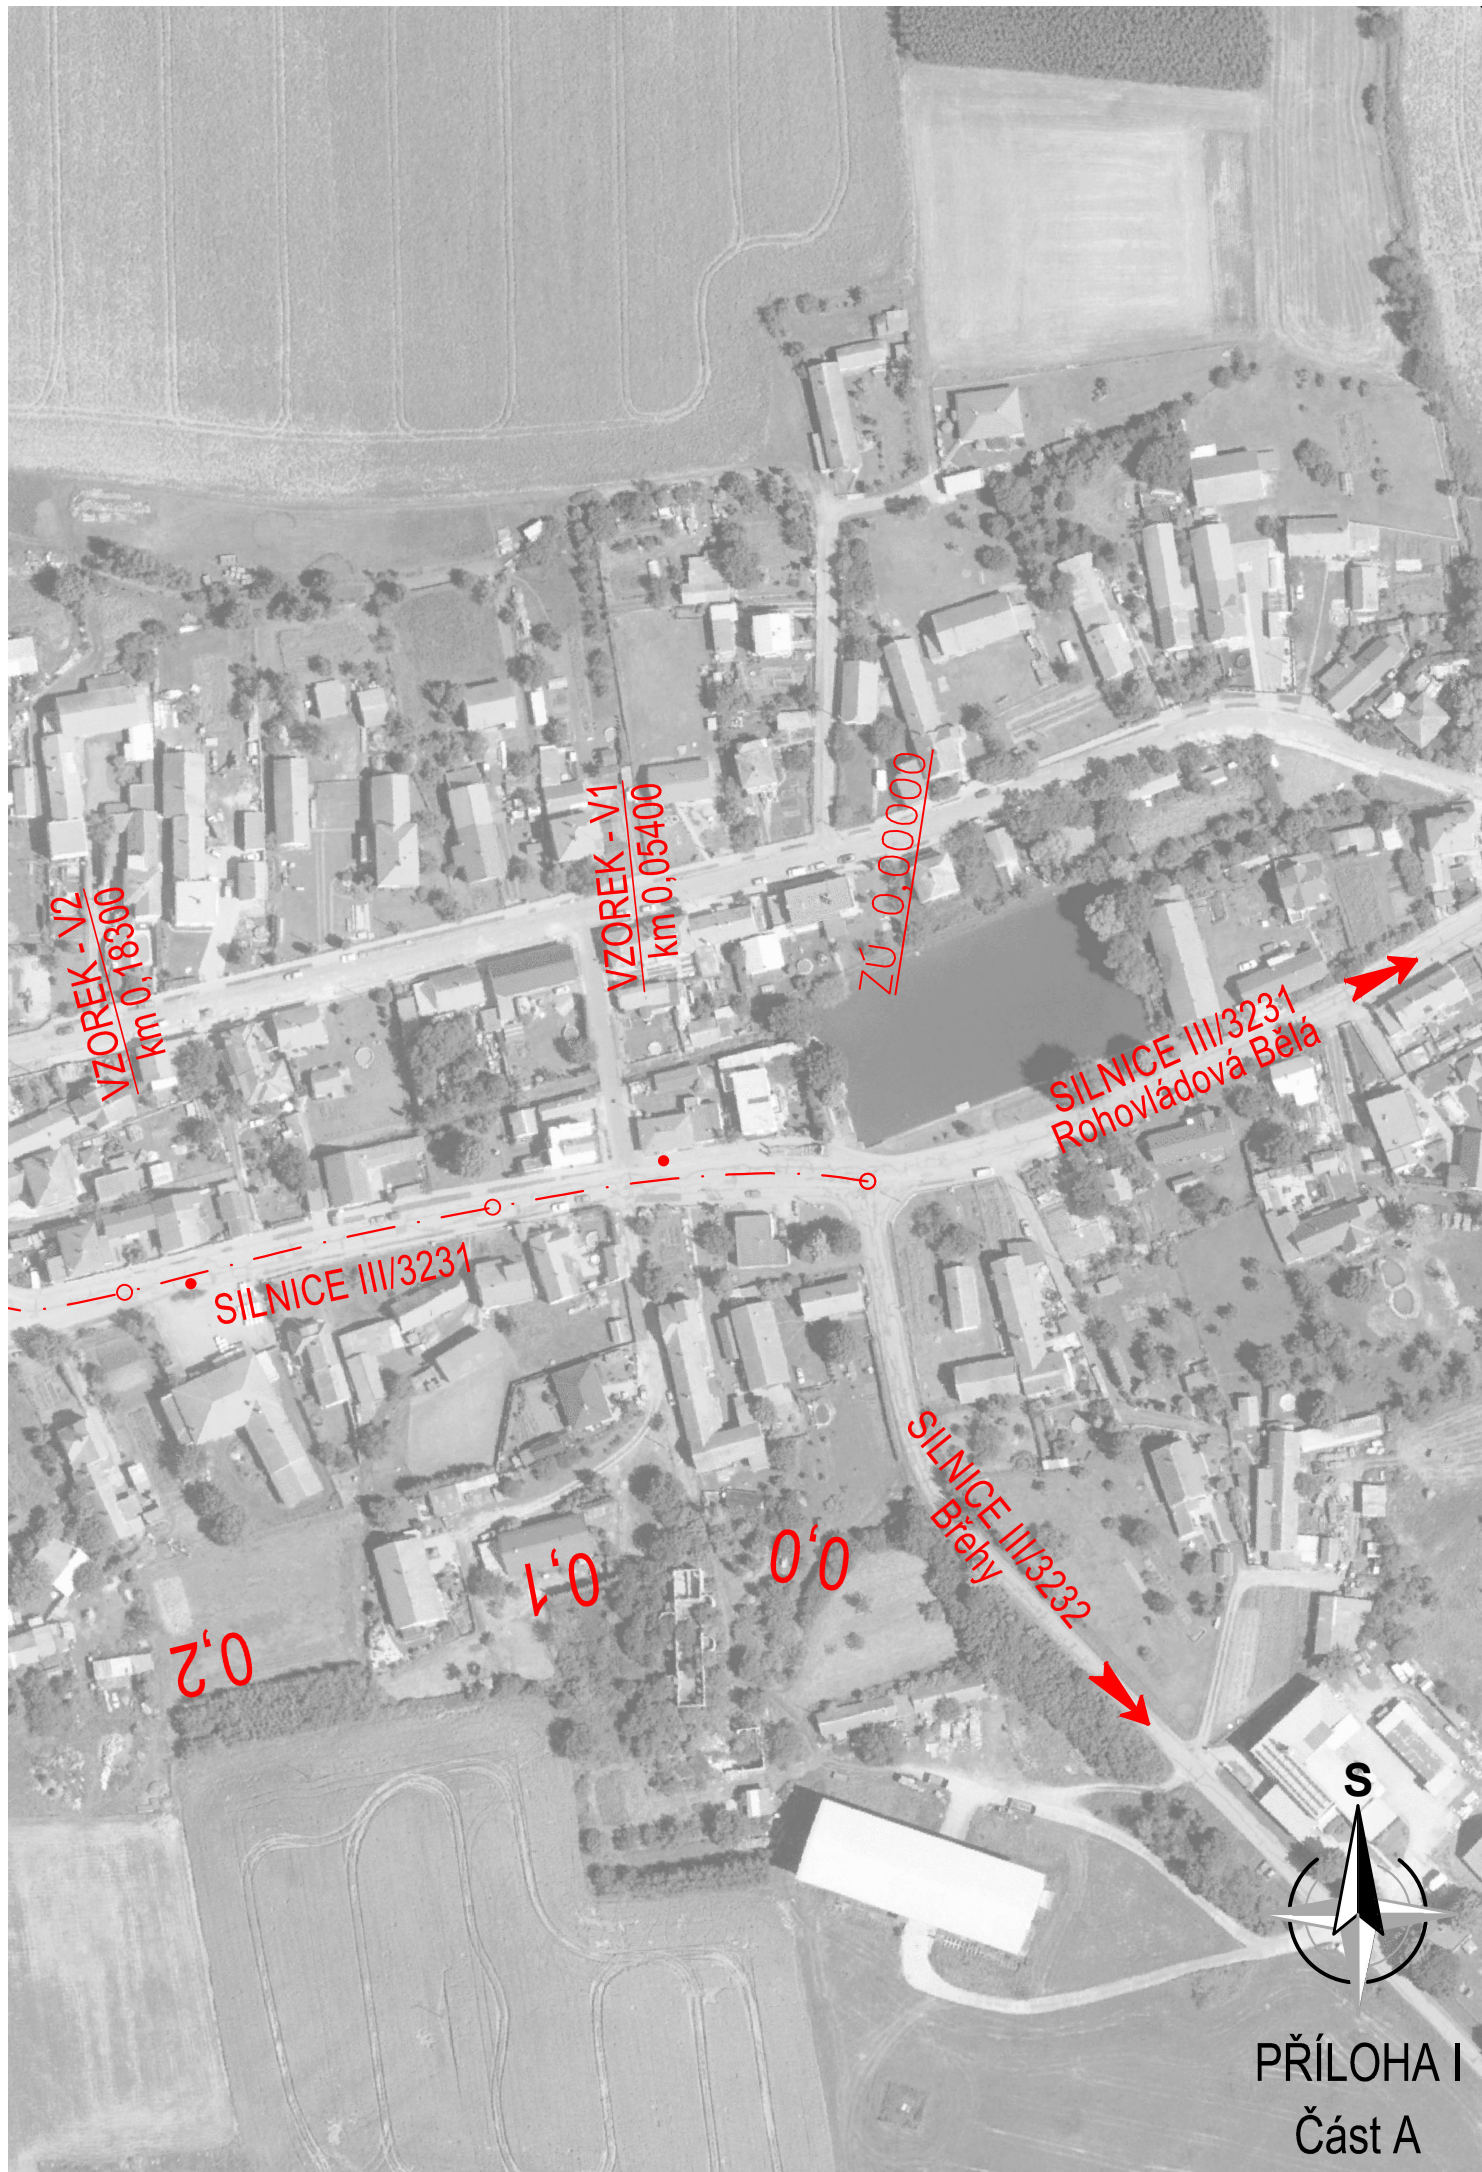
**Situování diagnostických vývrtů a kopaných sond konstrukce a
podloží vozovky Silnice III/3231 Vlčí Habřina**

Na zájmovém úseku komunikace byly provedeny celkem 4 jádrové vývrty Ø 100 mm a 1 kopaná sonda. Počet diagnostických vývrtů a kopaných sond byl stanoven po dohodě s investorem akce vzhledem k charakteru, délce a ploše zájmového úseku komunikace. Situování provedených vývrtů a kopané sondy je patrné z Přílohy I.

Provedené vývrty byly označeny symbolem Vzorek – V1 až V4, kopaná sonda byla označena symbolem Vzorek – KS1. Značení bylo provedeno vzestupně ve směru Vlčí Habřina (křiž. III/3232) – Vlčí Habřina (konec asfaltové vozovky), tj. po směru provozního staničení komunikace.
