## E.5 DIAGNOSTIKA VOZOVKY

**Průzkum konstrukce a podloží vozovky**  
**Stanovení polycyklických aromatických uhlovodíků**  
**Silnice II/343 Hlinsko – průtah, ul. Resslerova**

**Leden 2020 / Červenec 2021**

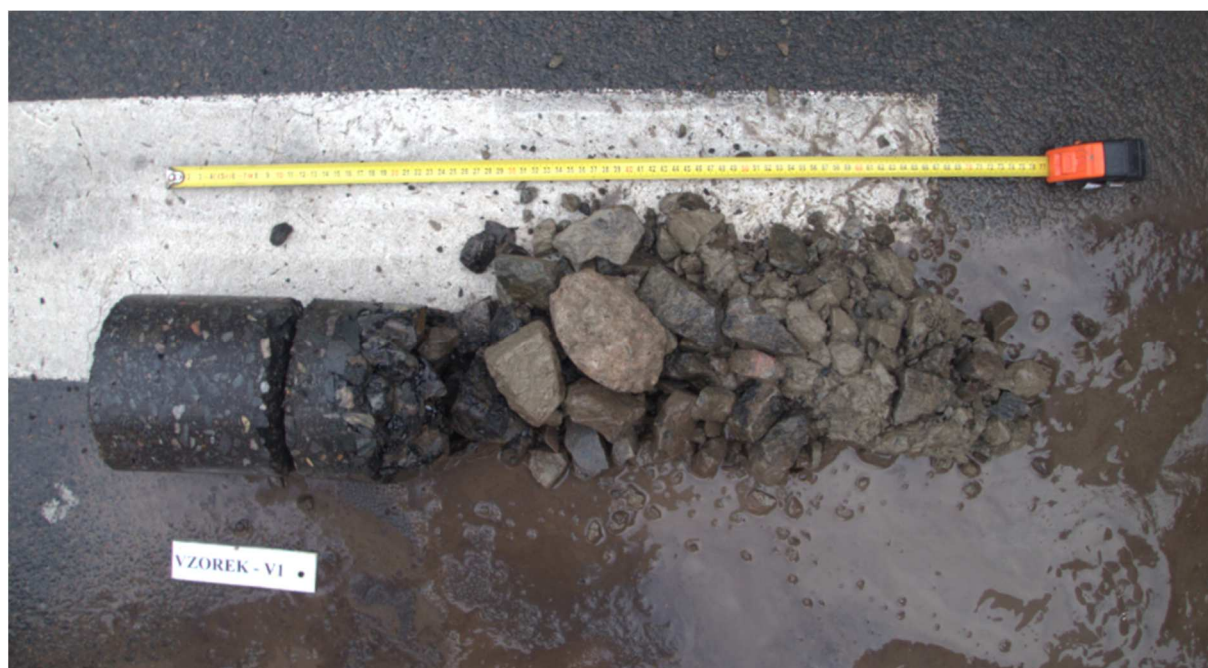
Popis polohy vývrtu: Silnice II/343 Hlinsko – průtah  
střední jízdní pruhu vozovky (směr Svratka)  
km 0,020 00  
4,10 m od hrany obruby vlevo

Konstrukce vozovky:	5 mm	PR	Postřík regenerační
	55 mm	ACO 11	Asfaltový beton pro ohrusné vrstvy
	80 mm	ACL 16	Asfaltový beton pro ložní vrstvy
	Separace vrstev		
	35 mm	ACO 11	Asfaltový beton pro ohrusné vrstvy
	85 mm	PM	Penetrační makadam
	350 mm	Š	Štěrka (frakce 32/63)

Celková tloušťka  
konstrukce vozovky: 610 mm

*Obr. 1 - Jádro vývrtu Vzorek – V1 (in situ).*

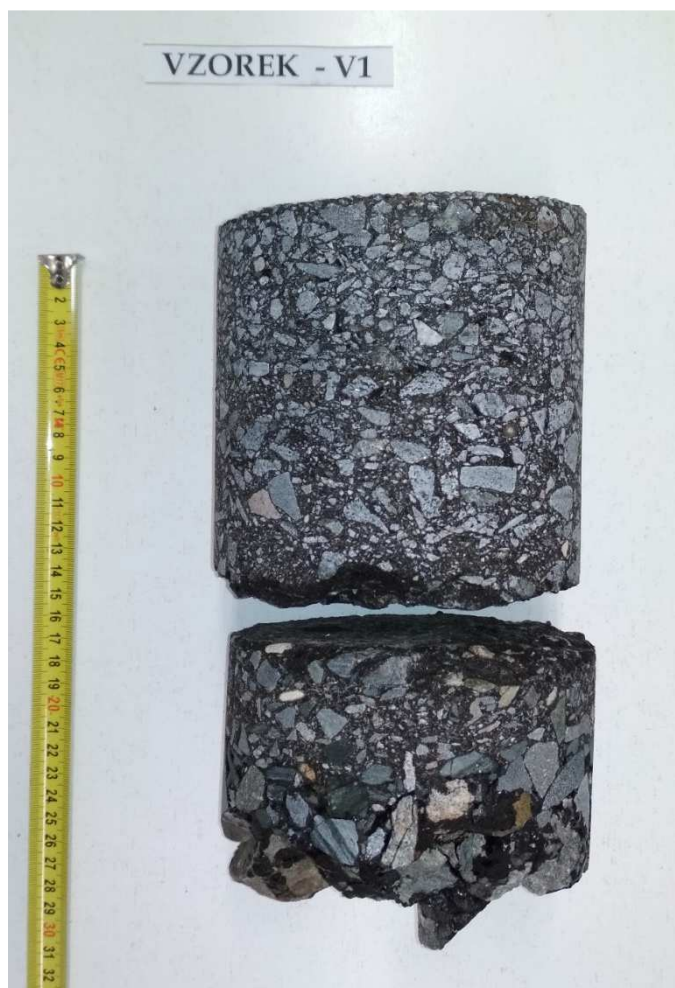
*Obr. 2 - Jádru vývrtu Vzorek – V1 (laboratoř).*

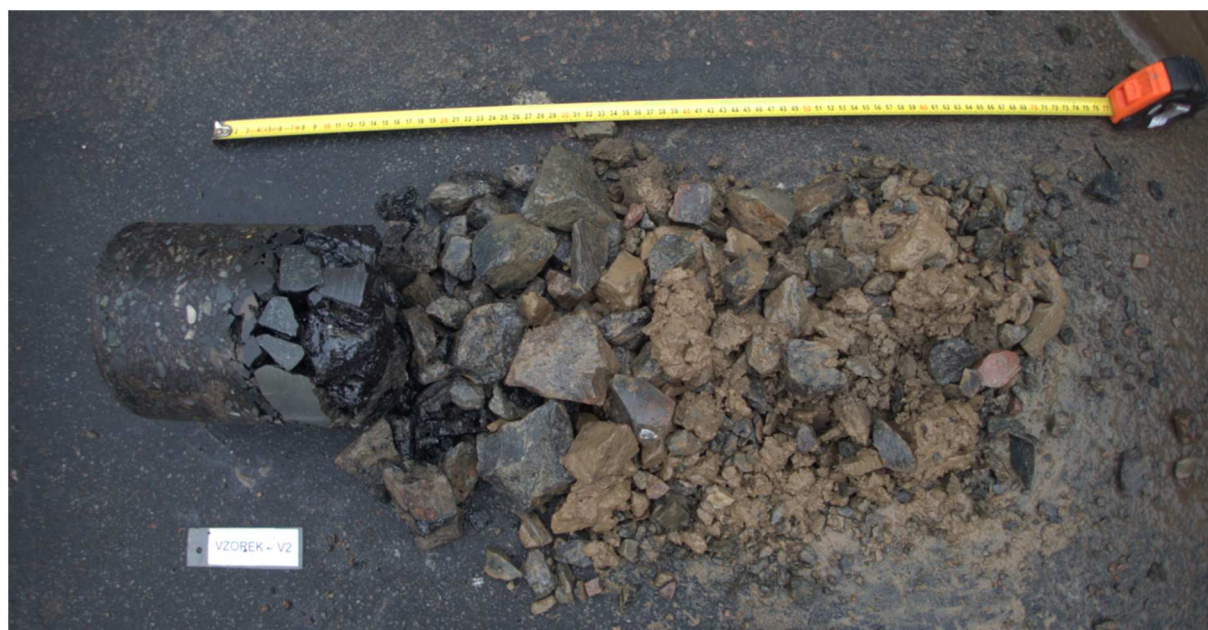
Popis polohy vývrtu: Silnice II/343 Hlinsko – průtah  
levý jízdní pruh vozovky (směr Svratka)  
km 0,238 00  
1,60 m od hrany obruby vlevo

Konstrukce vozovky:	5 mm	PR	Postřík regenerační
	40 mm	ACO 11	Asfaltový beton pro obrusné vrstvy
	55 mm	ACL 16	Asfaltový beton pro ložné vrstvy
	100 mm	PM	Penetrační makadam
	400 mm	Š	Štěrka (frakce 0/63)

Celková tloušťka  
konstrukce vozovky: 600 mm

*Obr. 3 - Jádro vývrtu Vzorek – V2 (in situ).*

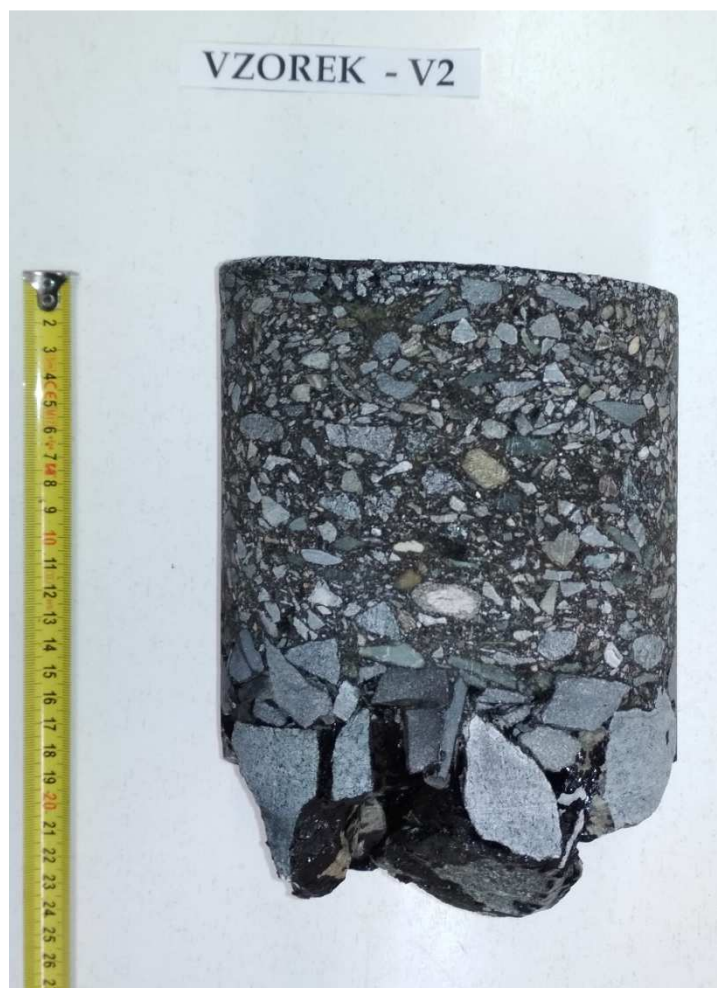
Obr. 4 - Jádru vývrtu Vzorek – V2 (laboratoř).

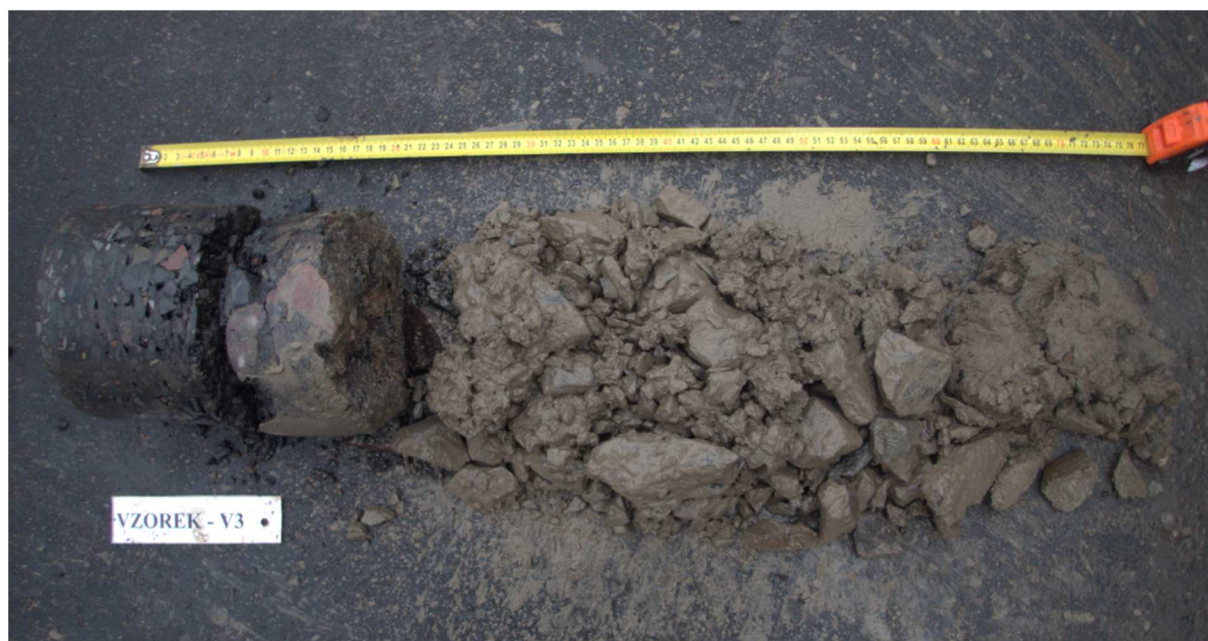
Popis polohy vývrtu: Silnice II/343 Hlinsko – průtah  
pravý jízdní pruh vozovky (směr Svratka)  
km 0,493 00  
1,00 m od hrany obruby vpravo

Konstrukce vozovky:	60 mm	ACO 11	Asfaltový beton pro obrusné vrstvy
	60 mm	ACL 16	Asfaltový beton pro ložní vrstvy
	Separace	vrstev	
	70 mm	PM	Penetrační makadam
	350 mm	Š	Štěrk (frakce 0/63, velmi zahliněno)

Celková tloušťka  
konstrukce vozovky: 540 mm

*Obr. 5 - Jádro vývrtu Vzorek – V3 (in situ).*

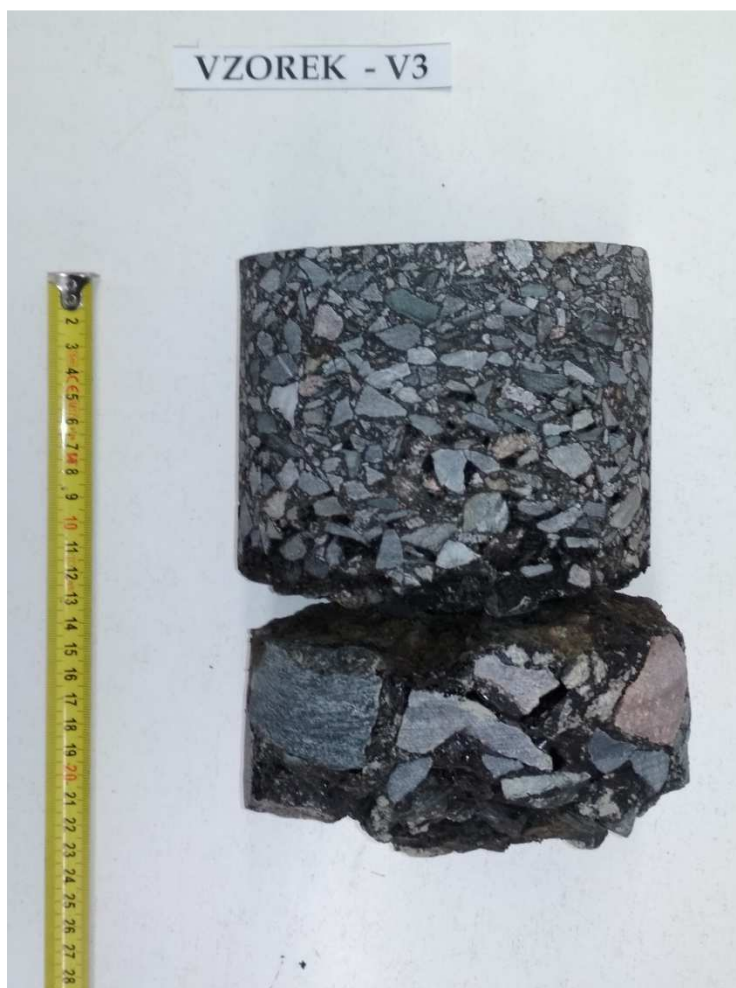
Obr. 6 - Jádru vývrtu Vzorek – V3 (laboratoř).

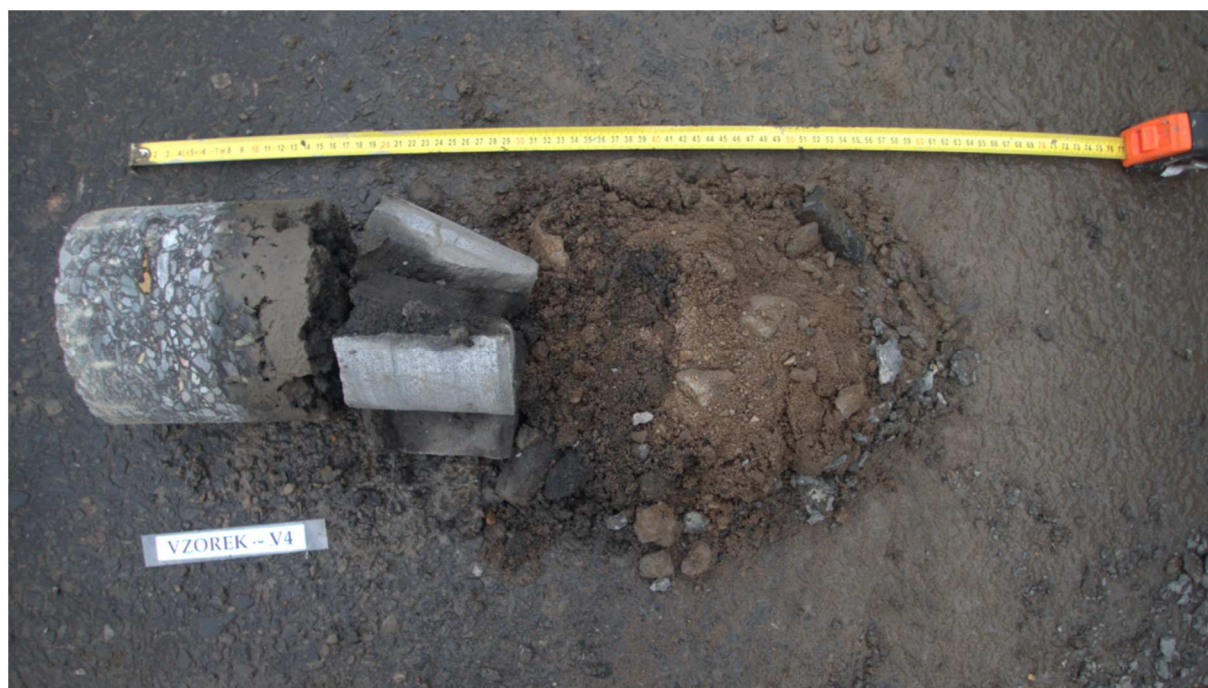
Popis polohy vývrtu: Silnice II/343 Hlinsko – průtah  
levý jízdní pruh vozovky (směr Svratka)  
km 0,733 00  
1,10 m od zpevněné hrany vozovky vlevo

Konstrukce vozovky:	60 mm	ACO 11	Asfaltový beton pro obrusné vrstvy
	40 mm	ACL 16	Asfaltový beton pro ložní vrstvy
	70 mm	ACL 16	Asfaltový beton pro ložní vrstvy
	100 mm	DL	Dlažba (žulová kostka)
	230 mm	ŠP	Štěrkopísek

Celková tloušťka  
konstrukce vozovky: 500 mm

*Obr. 7 - Jádro vývrtu Vzorek – V4 (in situ).*

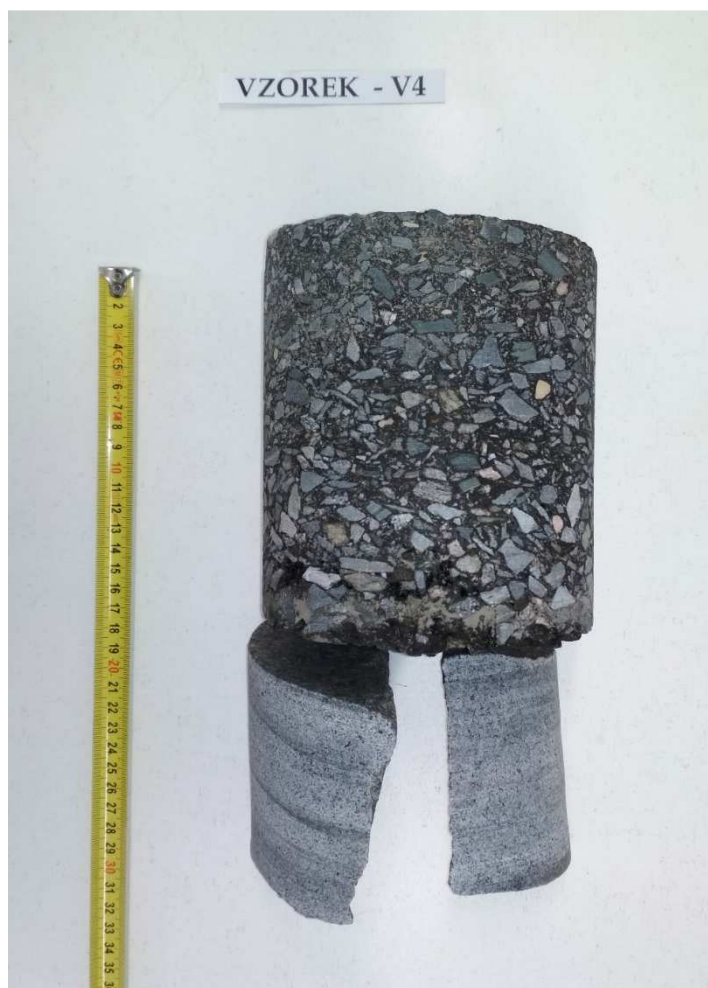
*Obr. 8 - Jádru vývrtu Vzorek – V4 (laboratoř).*

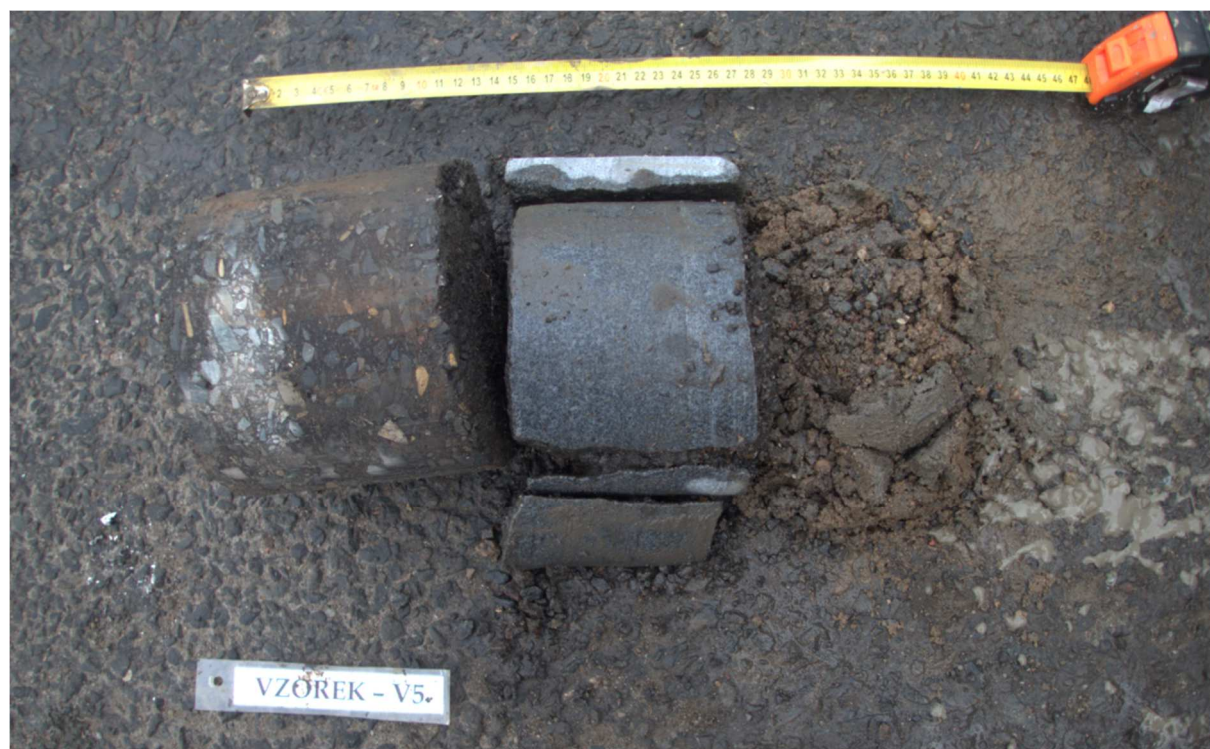
Popis polohy vývrtu: Silnice II/343 Hlinsko – průtah  
pravý jízdní pruh vozovky (směr Svratka)  
km 1,061 00  
0,70 m od zpevněné hrany vozovky vpravo

Konstrukce vozovky:	60 mm	ACO 11	Asfaltový beton pro obrusné vrstvy
	65 mm	ACL 16	Asfaltový beton pro ložní vrstvy
	100 mm	DL	Dlažba (žulová kostka)
	215 mm	ŠP	Štěrkopísek

Celková tloušťka  
konstrukce vozovky: 440 mm

*Obr. 9 - Jádro vývrtu Vzorek – V5 (in situ).*

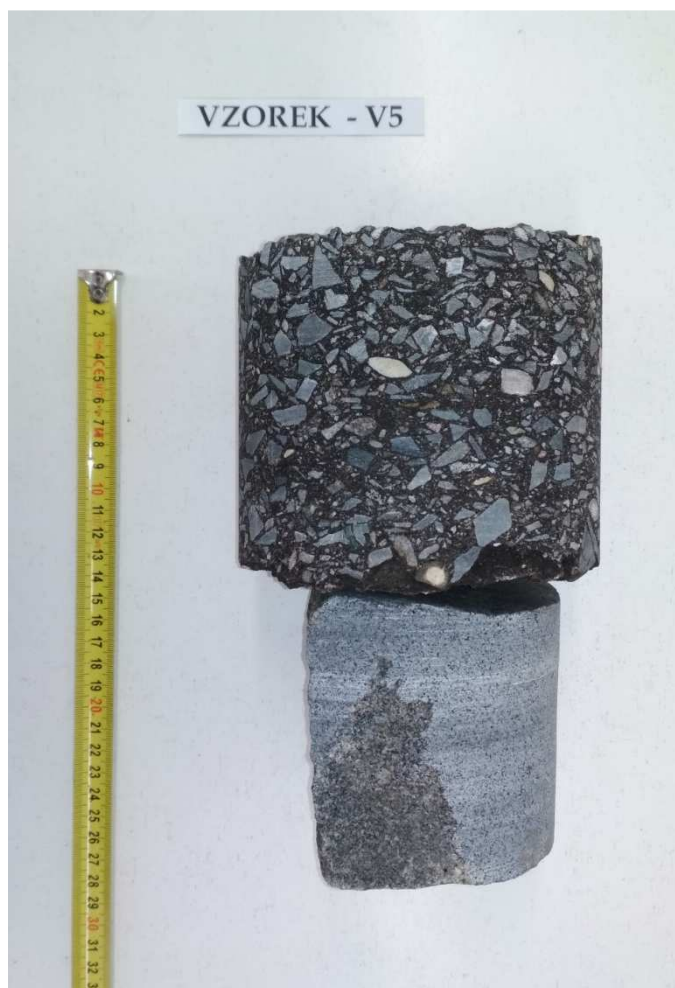
*Obr. 10 - Jádro vývrtu Vzorek – V5 (laboratoř).*
