Průzkum konstrukce vozovky
Stanovení polycyklických aromatických uhlovodíků
Silnice III/31911 Žamberk

Červen 2020 / Listopad 2021

Název průzkumu: Průzkum konstrukce vozovky
Stanovení polycyklických aromatických uhlovodíků
Silnice III/31911 Žamberk

Místo průzkumu: Silnice III/31911 Žamberk
Okres Ústí nad Orlicí
Pardubický kraj

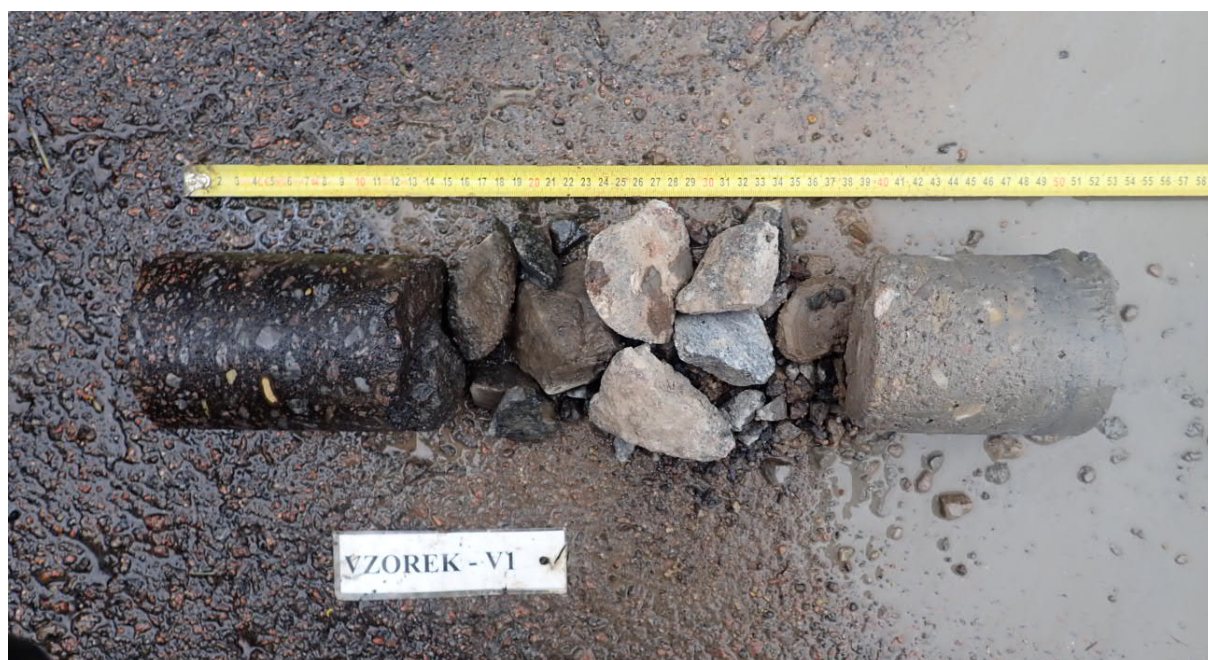
Popis polohy vývrtu: Silnice III/31911 Žamberk
pravý jízdní pruh vozovky (směr Kunvald)
km 0,069 00
1,10 m od hrany obruby vpravo

Konstrukce vozovky:	30 mm	ACO 11	Asfaltový beton pro ohrusné vrstvy
	55 mm	ACL 16	Asfaltový beton pro ložní vrstvy
	30 mm	ACO 11	Asfaltový beton pro ohrusné vrstvy
	35 mm	PM	Penetrační makadam
	140 mm	Š	Štěrk (frakce 0/63)
	130 mm	S	Směs stmelená hydraulickými pojivy

Celková tloušťka
konstrukce vozovky: 420 mm

Obr. 1 - Jádro vývrtu Vzorek – V1 (in situ).

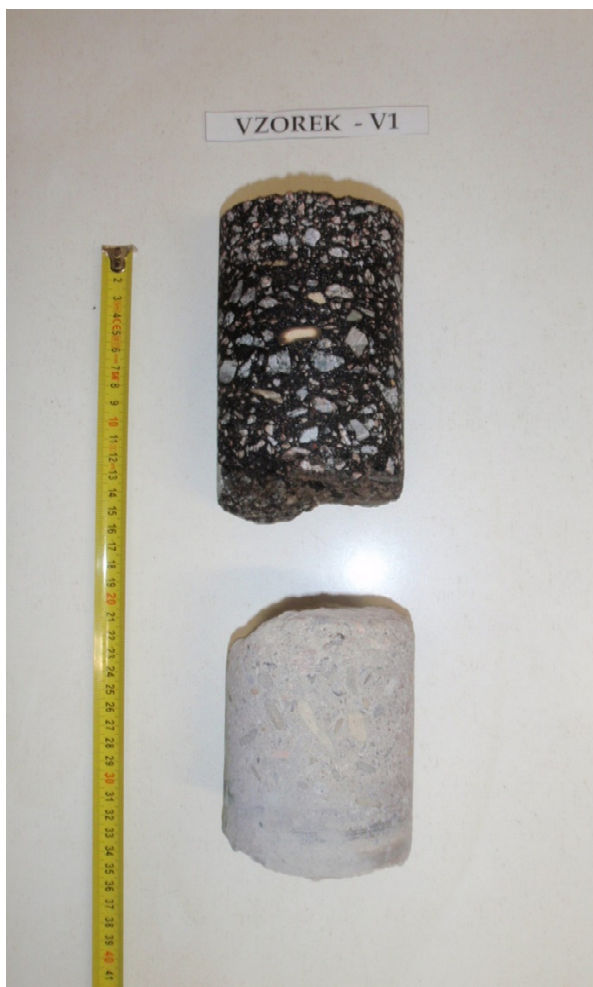
Obr. 2 - Jádro vývrtu Vzorek – V1 (laboratoř).

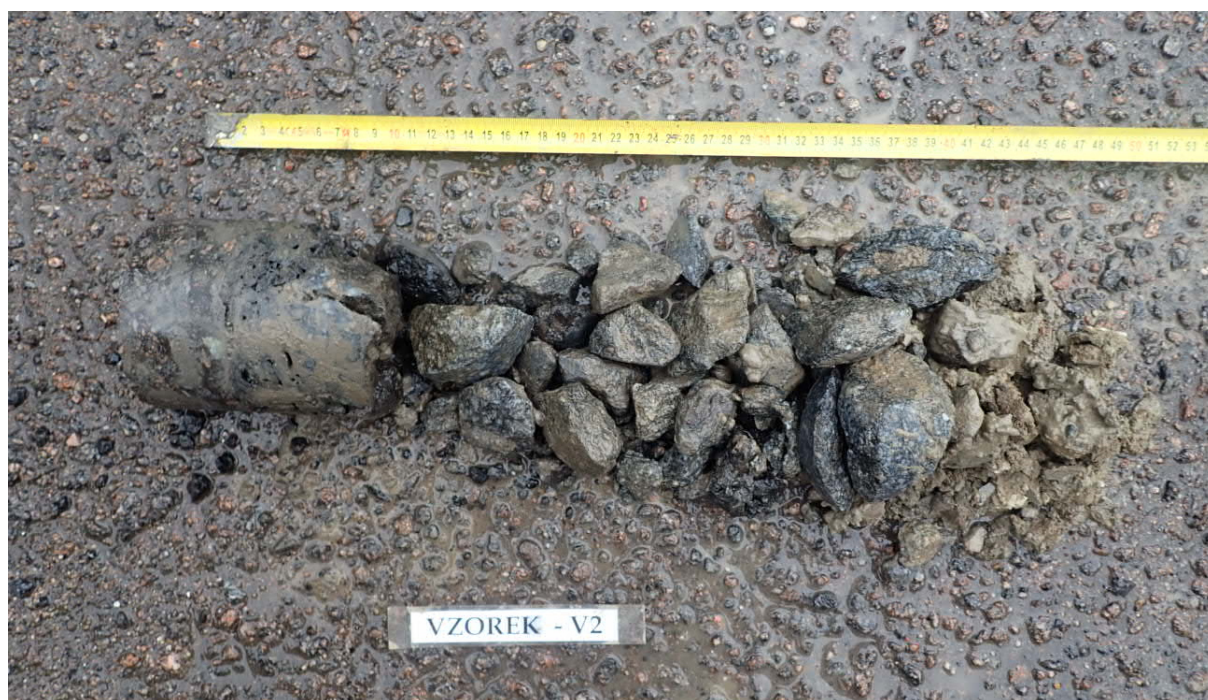
Popis polohy vývrtu: Silnice III/31911 Žamberk
levý jízdní pruh vozovky (směr Kunvald)
km 0,331 00
2,80 m od hrany obruby vlevo

Konstrukce vozovky:	50 mm	ACO 11	Asfaltový beton pro obrusné vrstvy
	75 mm	PM	Penetrační makadam
	215 mm	Š	Štěrka (frakce 0/63, zahliněno)

Celková tloušťka
konstrukce vozovky: 340 mm

Obr. 3 - Jádro vývrtu Vzorek – V2 (in situ).

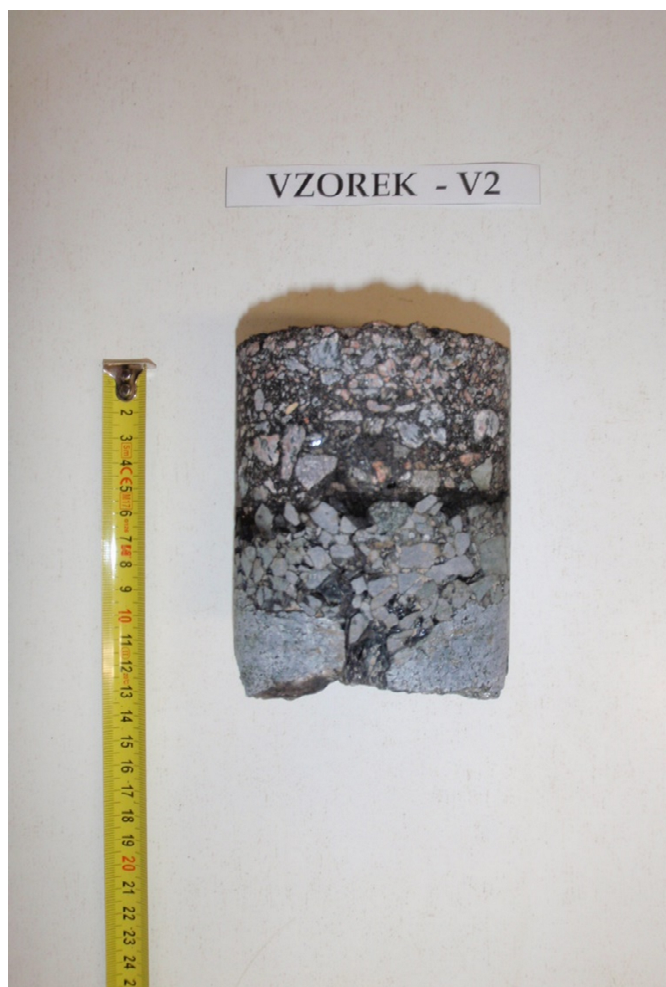
Obr. 4 - Jádru vývrtu Vzorek – V2 (laboratoř).

Tab. 5: Souhrnné množství polycyklických aromatických uhlovodíků (PAU) vložek V2					
Vývrt	Ukazatel PAU [mg/kg]				Poznámka
	Vrstvy konstrukce	Naměřená hodnota	Kvalitativní třída		
V2	ACO 11	2,15	≤ 12	ZAS-T1	
	PM	< 0,20	≤ 12	ZAS-T1

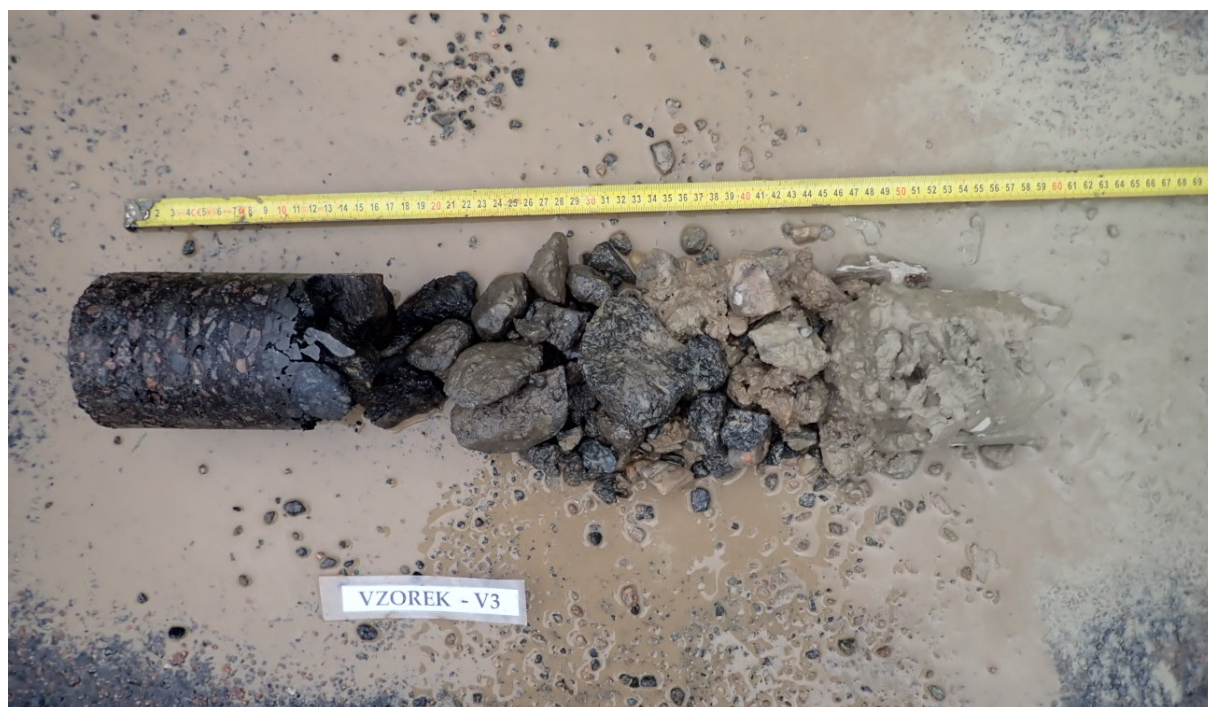
Popis polohy vývrtu: Silnice III/31911 Žamberk
levý jízdní pruh vozovky (směr Kunvald)
km 0,525 00
1,30 m od hrany obruby vlevo

Konstrukce vozovky:	50 mm	ACO 11	Asfaltový beton pro obrusné vrstvy
	60 mm	ACL 16	Asfaltový beton pro ložní vrstvy
	50 mm	PM	Penetrační makadam
	160 mm	Š	Štěrk (frakce 0/63, zahliněno)
	110 mm	ŠT	Štět

Celková tloušťka
konstrukce vozovky: 430 mm

Obr. 5 - Jádru vývrtu Vzorek – V3 (in situ).

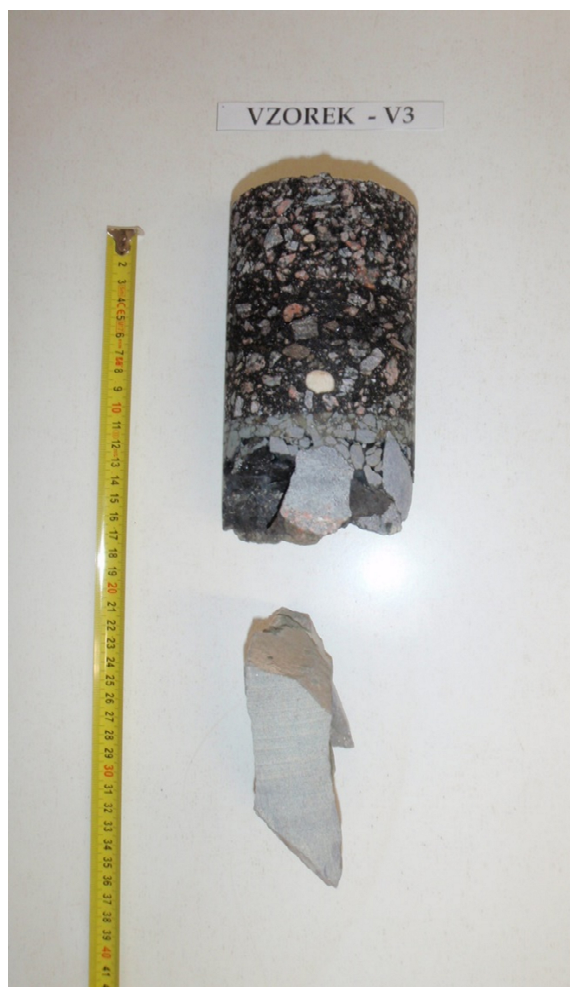
Obr. 6 - Jádro vývrtu Vzorek – V3 (laboratoř).

Vývrt	Ukazatel PAU [mg/kg]				Poznámka
	Vrstvy konstrukce	Naměřená hodnota	Kvalitativní třída		
V3	ACO 11	< 0,20	≤ 12	ZAS-T1	
	ACL 16	< 0,20	≤ 12	ZAS-T1

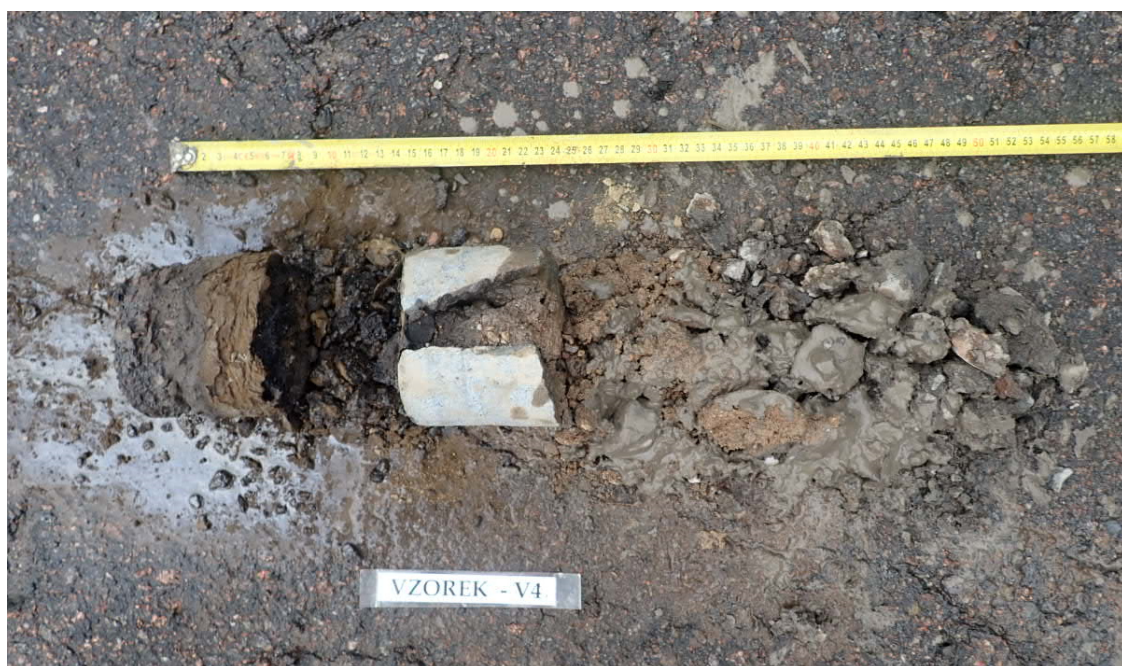
Popis polohy vývrtu: Silnice III/31911 Žamberk
levý jízdní pruh vozovky (směr Kunvald)
km 0,805 00
1,10 m od zpevněné hrany vozovky vlevo

Konstrukce vozovky:	40 mm	ACO 11	Asfaltový beton pro obrusné vrstvy
	50 mm	PM	Penetrační makadam (částečný rozpad)
	90 mm	DL	Dlažba
	30 mm	ŠP	Štěrkopísek (frakce 0/32)
	60 mm	Š	Štěrk (frakce 0/63)

Celková tloušťka
konstrukce vozovky: 270 mm

Obr. 7 - Jádro vývrtu Vzorek – V4 (in situ).

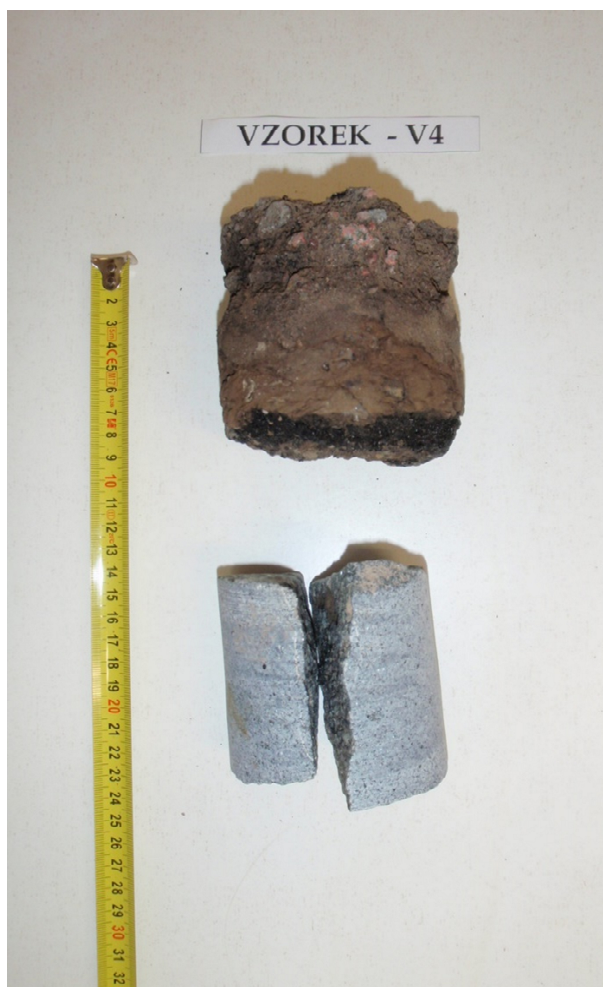
Obr. 8 - Jádru vývrtu Vzorek – V4 (laboratoř).

Vývrt	Ukazatel PAU [mg/kg]				Poznámka
	Vrstvy konstrukce	Naměřená hodnota	Kvalitativní třída		
V4	PM	0,58	≤ 12	ZAS-T1
