# DOKLADY DUSP+PDPS

FÖRSTEROVA Č.P. 175, 566 01 VYSOKÉ MÝTO EMAIL.: MDS@MDSPROJEKT.CZ	
ZPRACOVAL:	ING. FRANTIŠEK ČERNÍK			
TECHNICKÁ KONTROLA:	ING. JAN BURSA			
ZODP. PROJEKTANT SO:	ING. FRANTIŠEK ČERNÍK			
HLAVNÍ INŽENÝR PROJEKTU:	ING. FRANTIŠEK ČERNÍK			
KRAJ: PARDUBICKÝ	OKRES: CHRUDIM	OBEC: BOJANOV	STUPEŇ:	DUSP+PDPS
INVESTOR: PARDUBICKÝ KRAJ, KOMENSKÉHO NÁMĚSTÍ 125, 530 33 PARDUBICE			ZAK.ČÍSLO:	2934-23-3
AKCE: <b>BOJANOV MOST EV.Č. 337-028</b> <b>SO 182 DOČASNÉ DOPRAVNÍ OPATŘENÍ</b> ČÁST: <b>DOKLADOVÁ ČÁST</b>			ARCHIVNÍ ČÍSLO:	2934
			DATUM:	9-10/2023
			FORMÁT:	
			MĚŘÍTKO:	-
OBSAH: <b>PRŮZKUM KONSTRUKCE VOZOVKY</b>			ČÍSLO SOUPRAVY:	ČÍSLO PŘÍLOHY: <b>8.</b>

**Průzkum konstrukce vozovky**  
**Stanovení polycyklických aromatických uhlovodíků**  
**Silnice II/337 Bojanov, most ev.č. 337-028**

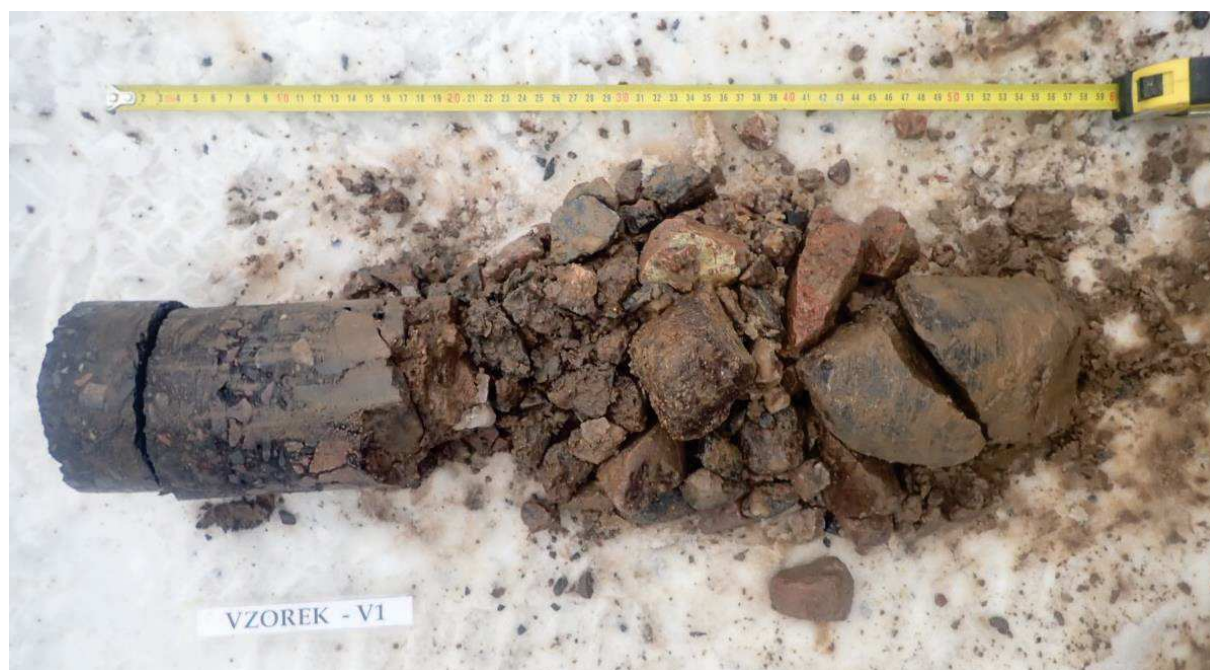
Popis polohy vývrtu: Silnice II/337 Bojanov  
levý jízdní pruh vozovky (směr Nasavrky)  
0,90 m od zpevněné hrany vozovky vlevo

Konstrukce vozovky:	50 mm	ACO 11	Asfaltový beton pro ohrubné vrstvy
	Separace	vrstev	
	30 mm	ACO 11	Asfaltový beton pro ohrubné vrstvy
	30 mm	ACL 16	Asfaltový beton pro ložní vrstvy
	70 mm	PM	Penetrační makadam
	180 mm	Š	Štěrk (frakce 0/63, velmi zahliněno)
	200 mm	ŠT	Štět

Celková tloušťka  
konstrukce vozovky: 560 mm

*Obr. 1 - Jádro vývrtu Vzorek – V1 (in situ).*

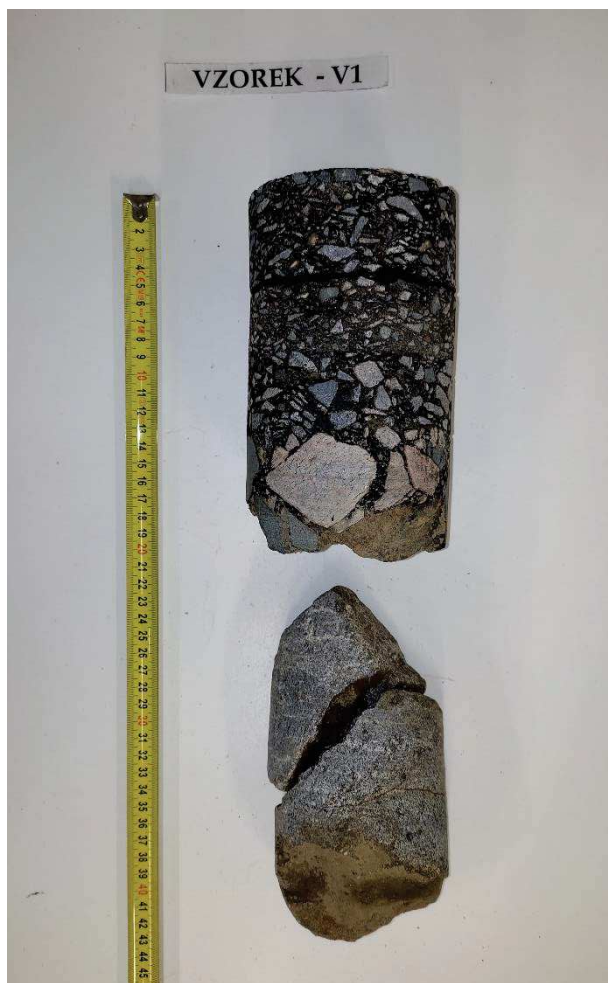
Obr. 2 - Jádro vývrtu Vzorek – V1 (laboratoř).

Vývrt	Ukazatel PAU [mg/kg]				Poznámka
	Vrstvy konstrukce	Naměřená hodnota	Kvalitativní třída		
V1	ACO 11 + ACO 11	0,06	≤ 12	ZAS-T1	
	ACL 16	0,47	≤ 12	ZAS-T1	
	PM	1,19	≤ 12	ZAS-T1

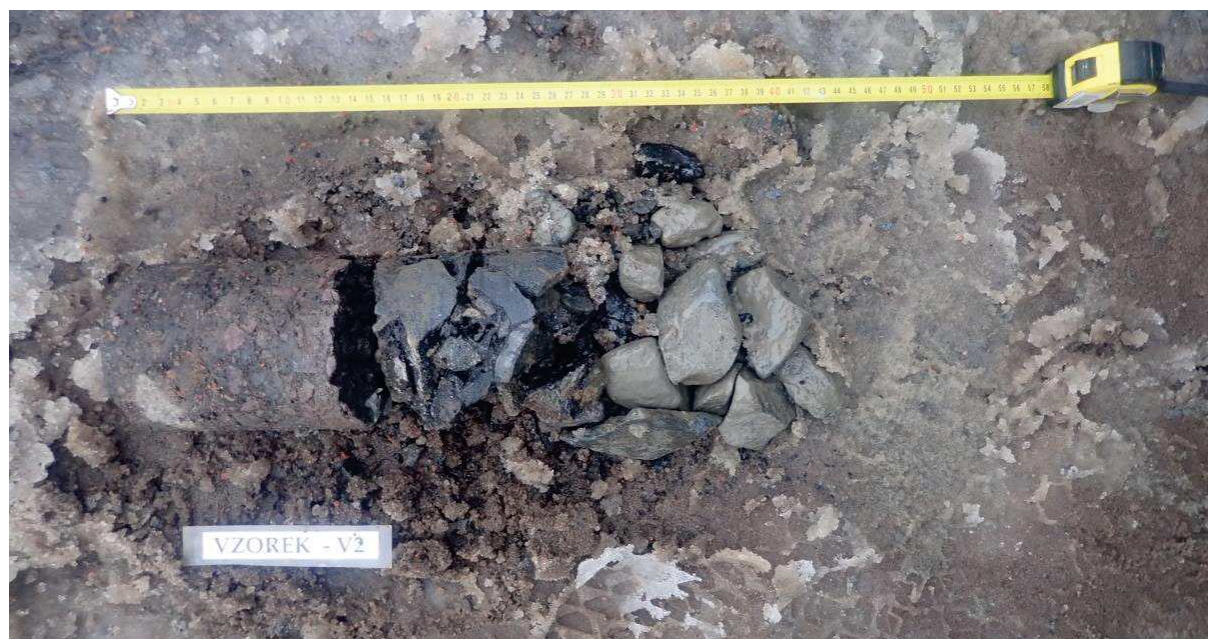
Popis polohy vývrtu: křižovatka Silnice III/33758 Bojanov  
pravý jízdní pruh vozovky (směr Samařov)  
1,00 m od zpevněné hrany vozovky vpravo

Konstrukce vozovky:	65 mm	ACO 8	Asfaltový beton pro obrusné vrstvy
	55 mm	ACL 16	Asfaltový beton pro ložní vrstvy
	150 mm	PM	Penetrační makadam (rozpadlý)
	130 mm	Š	Štěrk (frakce 0/63, zahliněno)

Celková tloušťka  
konstrukce vozovky: 400 mm

*Obr. 3 - Jádro vývrtu Vzorek – V2 (in situ).*

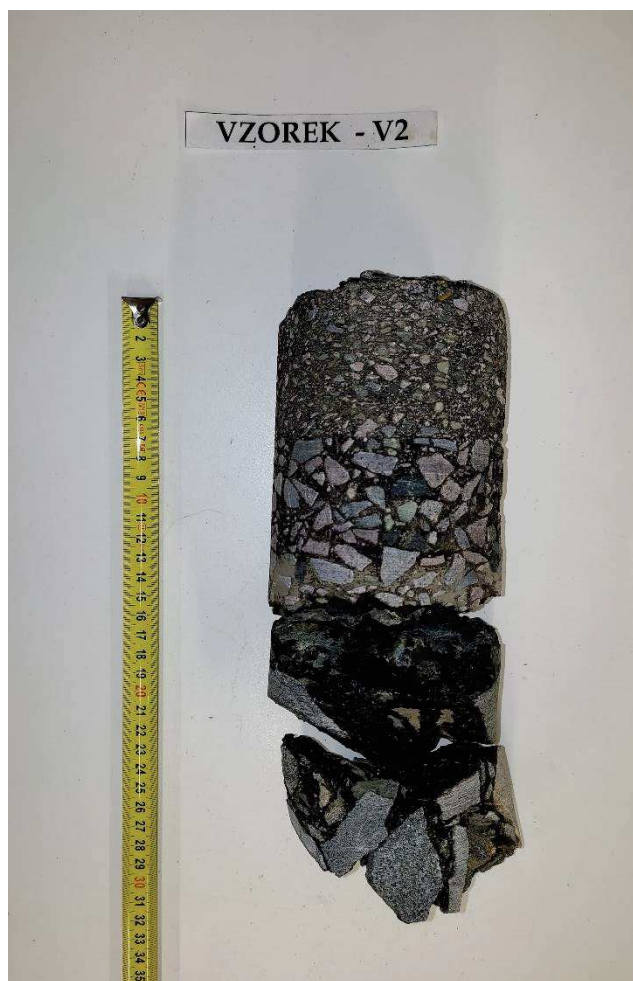
Obr. 4 - Jádru vývrtu Vzorek – V2 (laboratoř).

Vývrt	Ukazatel PAU [mg/kg]				Poznámka
	Vrstvy konstrukce	Naměřená hodnota	Kvalitativní třída		
V2	ACO 8	0,08	≤ 12	ZAS-T1	
	ACL 16	0,25	≤ 12	ZAS-T1	
	PM	0,05	≤ 12	ZAS-T1
