**Průzkum konstrukce a podloží vozovky**  
**Stanovení polycyklických aromatických uhlovodíků**  
**Silnice III/36625 Vendolí – křižovatka I/34**

**Březen / Květen 2020**

**PŘÍLOHA I: Situování diagnostických vývrtů a kopané sondy konstrukce a podloží vozovky Silnice III/36625 Vendolí – křižovatka I/34**

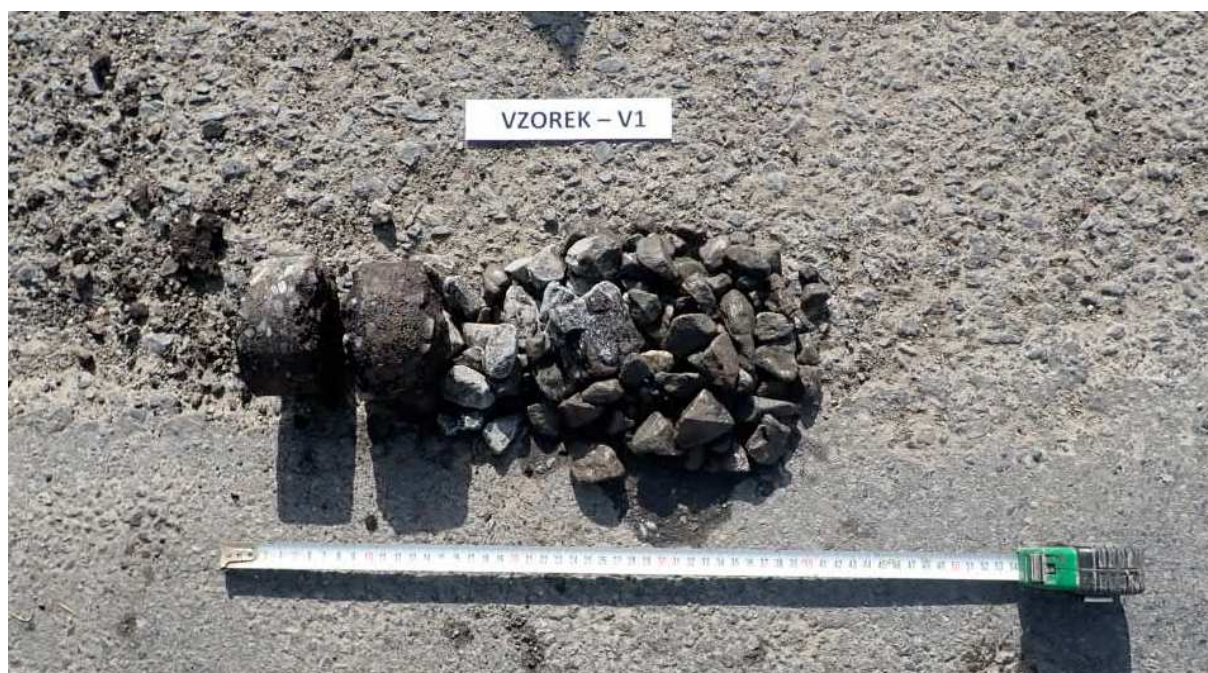
| Konstrukce vozovky: | 5 mm | PR | Postřík regenerační |
| | 45 mm | ACO 11 | Asfaltový beton pro ohrusné vrstvy |
| | 70 mm | ACL 16 | Asfaltový beton pro ložní vrstvy |
| | 170 mm | Š | Štěrk (frakce 0/32) |

Celková tloušťka  
konstrukce vozovky: 290 mm

*Obr. 1 - Jádro vývrtu Vzorek – V1 (in situ).*

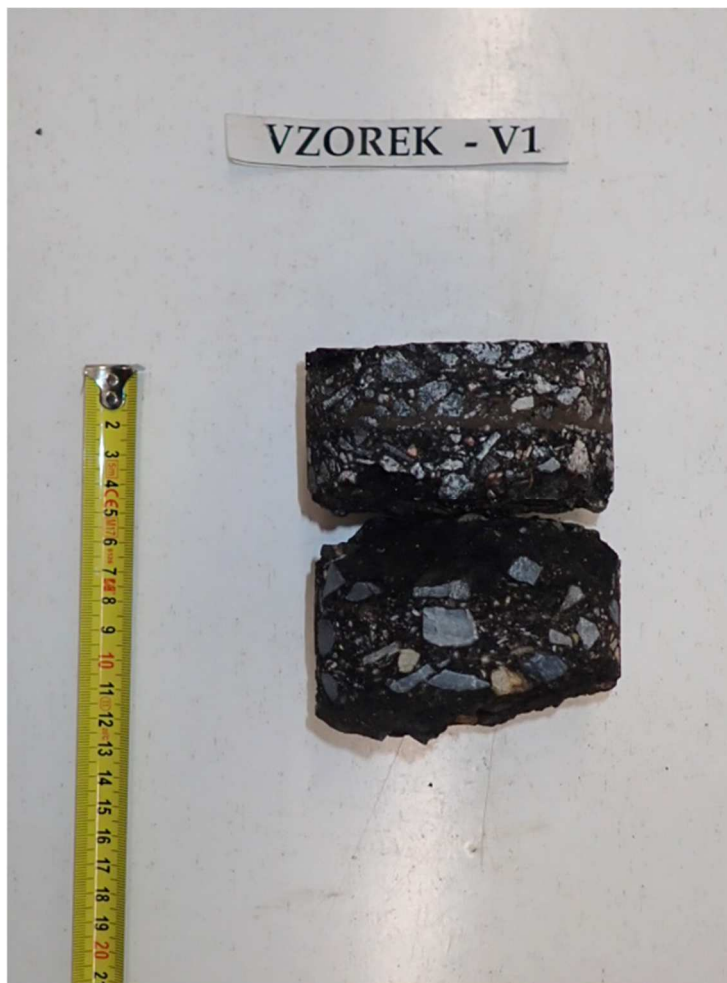
Obr. 2 - Jádru vývrtu Vzorek – V1 (laboratoř).

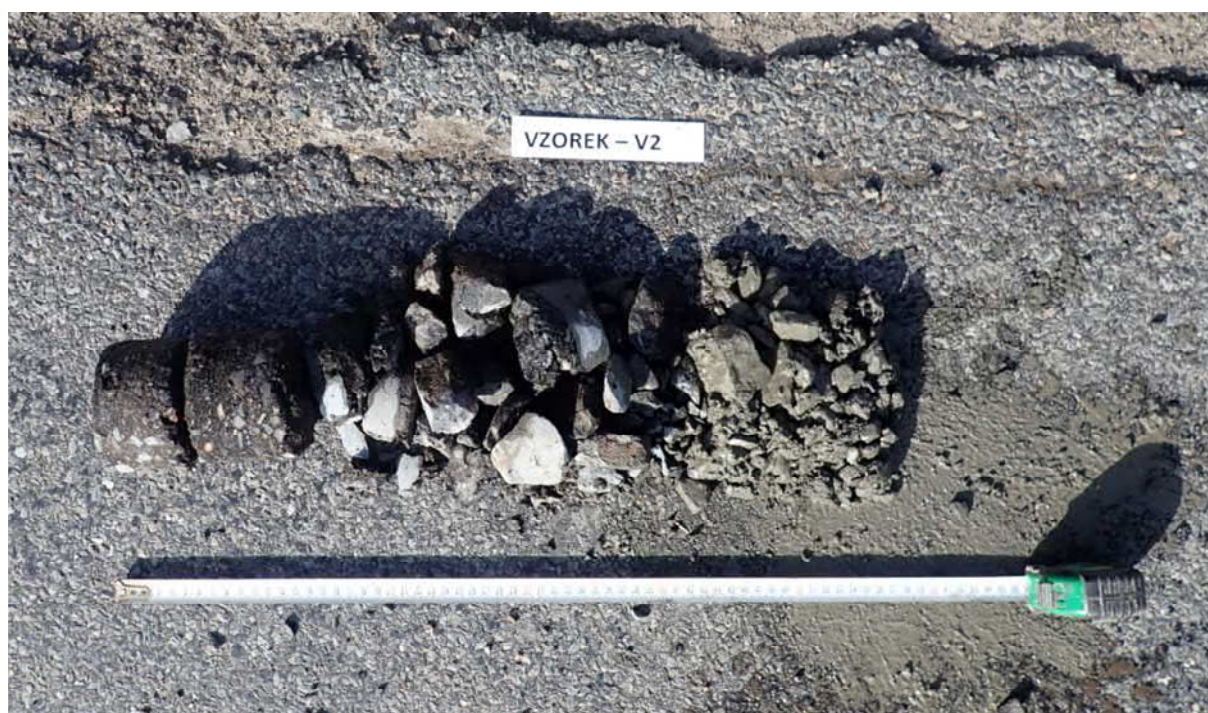
| | 90 mm | PM | Penetrační makadam (rozpadlý) |
| | 200 mm | Š | Štěrk (frakce 0/32, velmi zahliněno) |

Celková tloušťka  
konstrukce vozovky: 420 mm

*Obr. 3 - Jádro vývrtu Vzorek – V2 (in situ).*

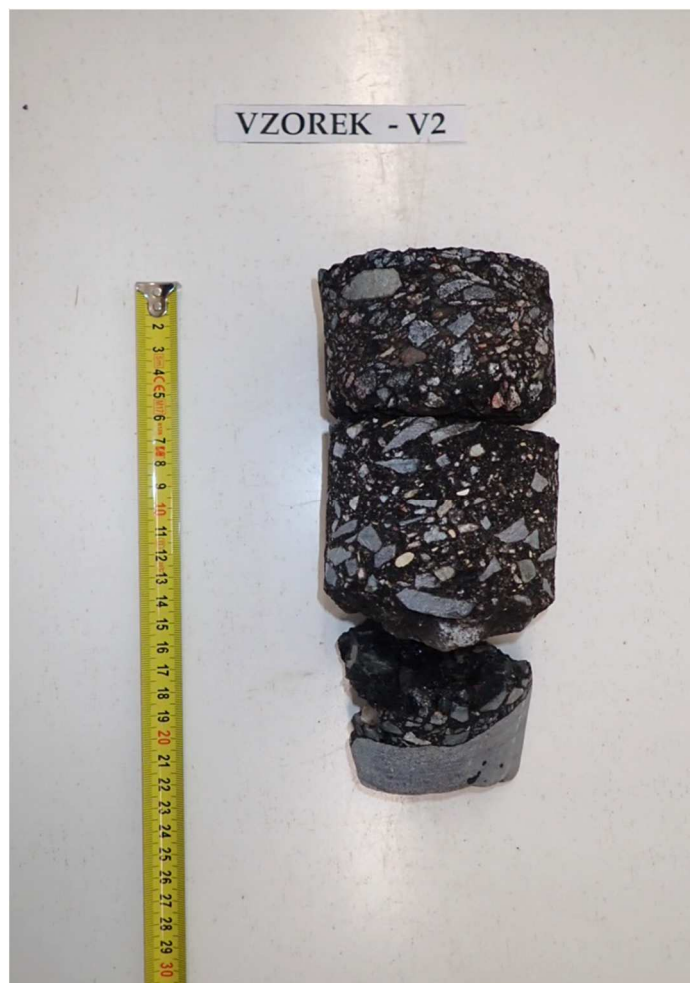
Obr. 4 - Jádru vývrtu Vzorek – V2 (laboratoř).

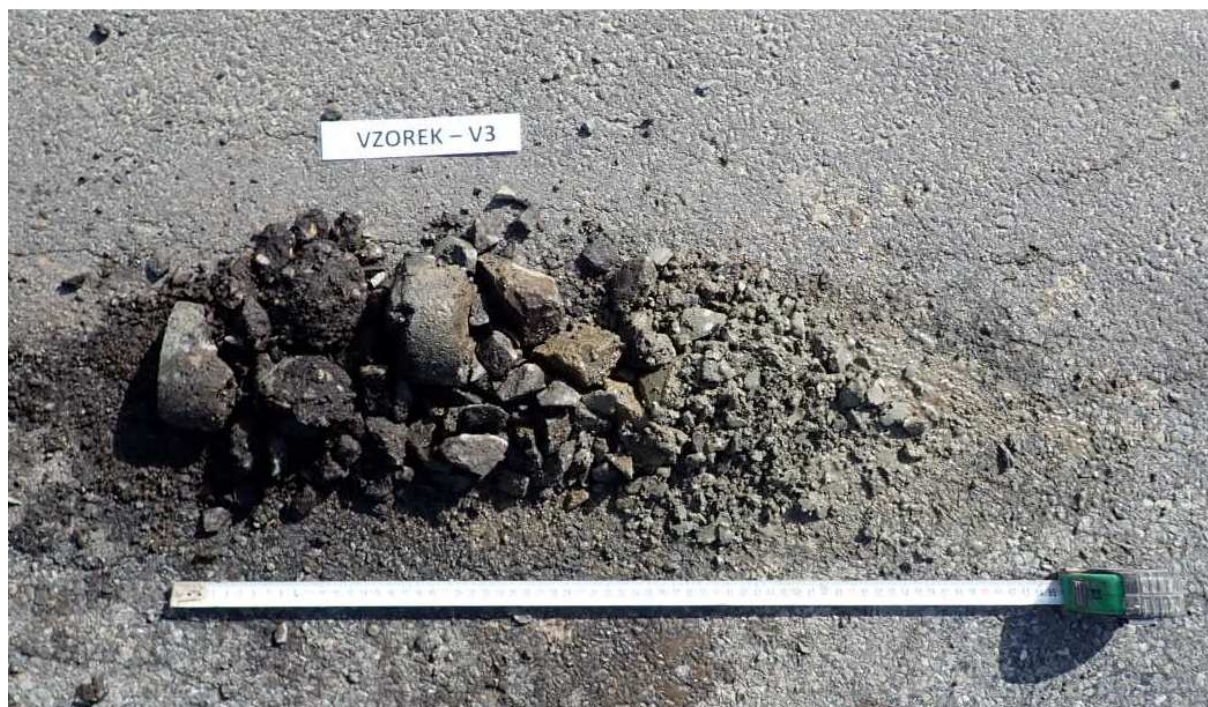
| | 40 mm | ACO 11 | Asfaltový beton pro obrusné vrstvy<br>(částečně rozpadlý) |
| | 45 mm | ACL 16 | Asfaltový beton pro ložní vrstvy<br>(částečně rozpadlý) |
| | 180 mm | Š | Štěrka (frakce 0/32, zahliněno) |

Celková tloušťka  
konstrukce vozovky: 350 mm

*Obr. 5 - Jádro vývrtu Vzorek – V3 (in situ).*

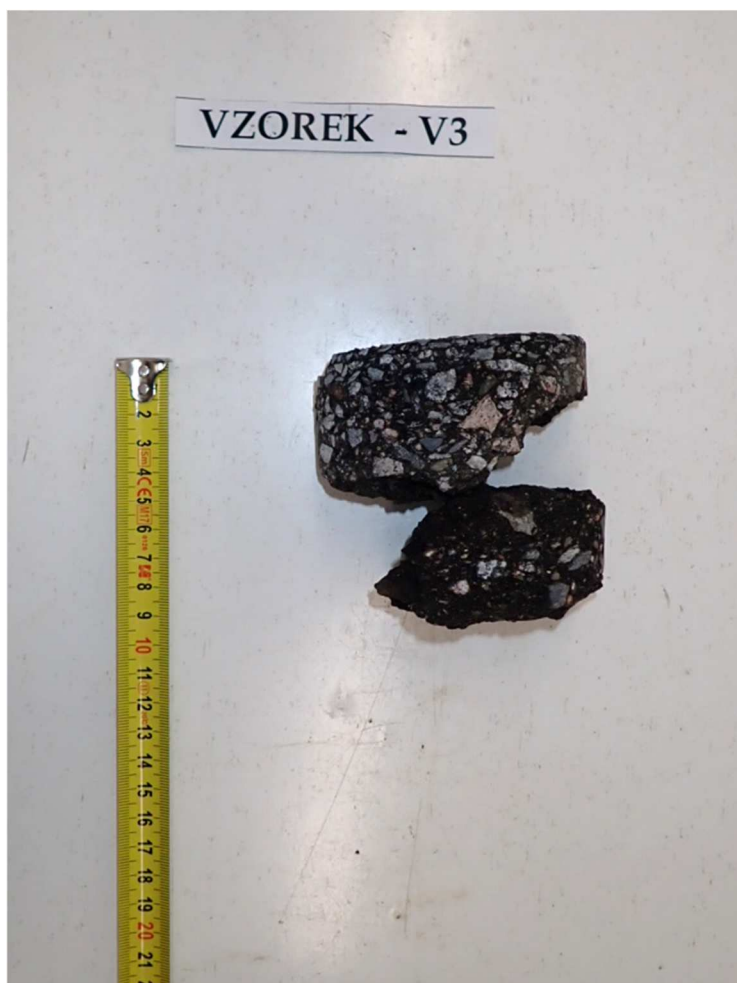
*Obr. 6 - Jádro vývrtu Vzorek – V3 (laboratoř).*

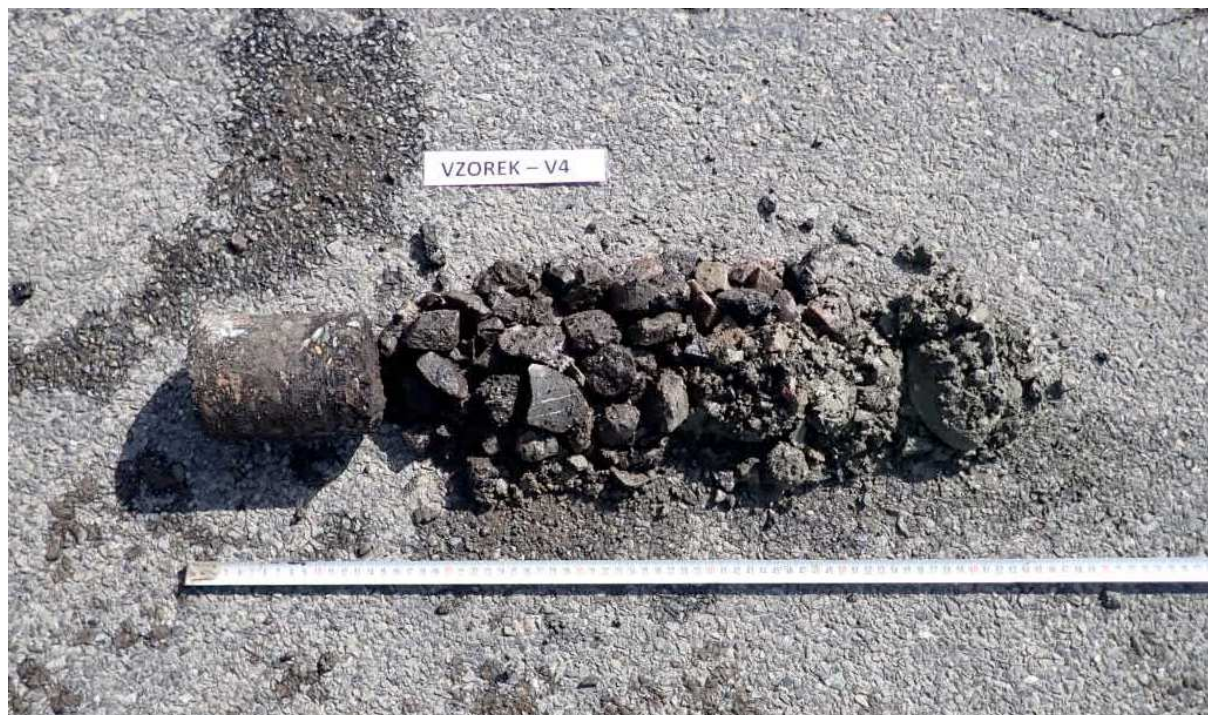
| | 170 mm | Š | Štěrk (frakce 0/32, zahliněno) |

Celková tloušťka  
konstrukce vozovky: 380 mm

*Obr. 7 - Jádro vývrtu Vzorek – V4 (in situ).*

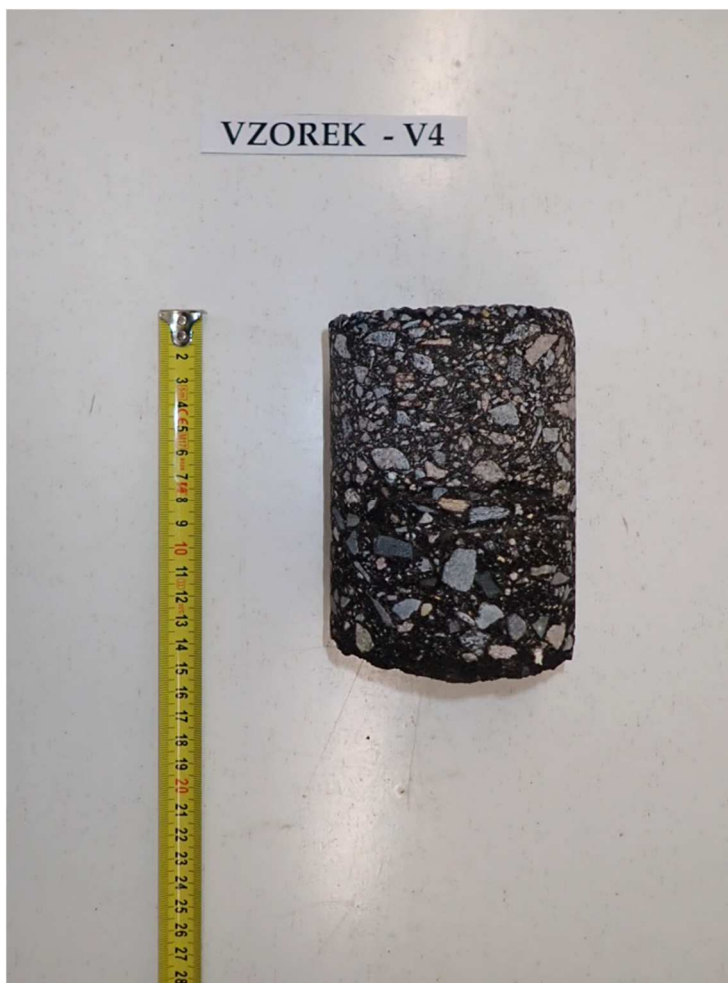
*Obr. 8 - Jádru vývrtu Vzorek – V4 (laboratoř).*

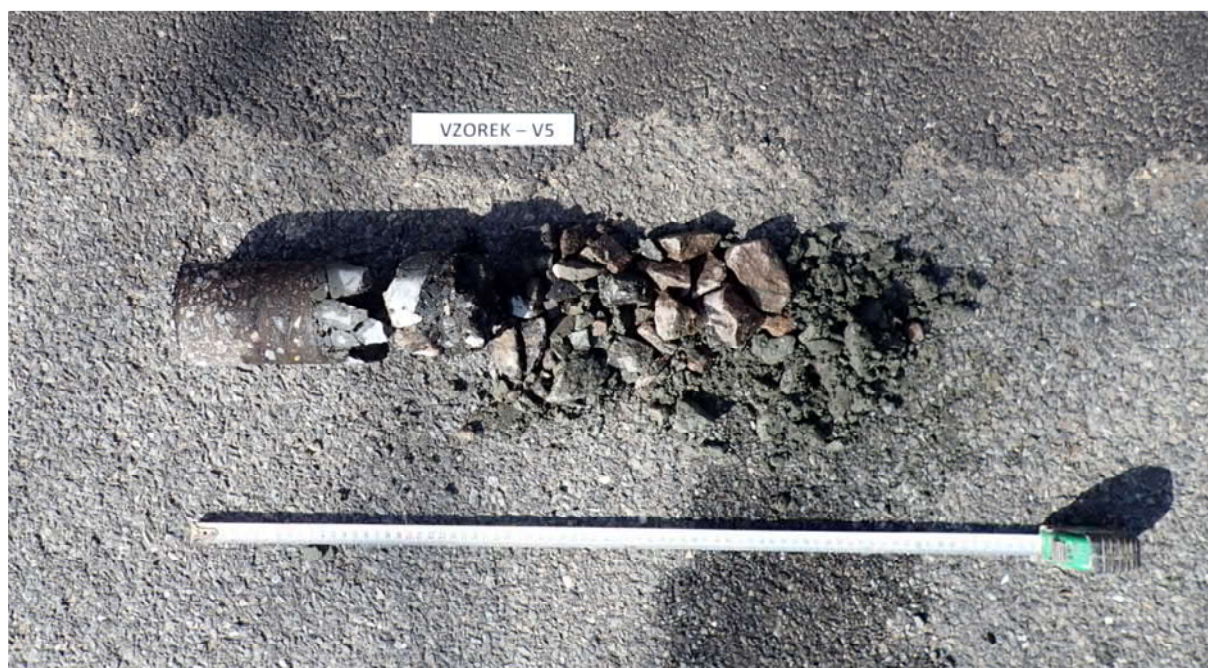
Celková tloušťka  
konstrukce vozovky: 440 mm

*Obr. 9 - Jádro vývrtu Vzorek – V5 (in situ).*

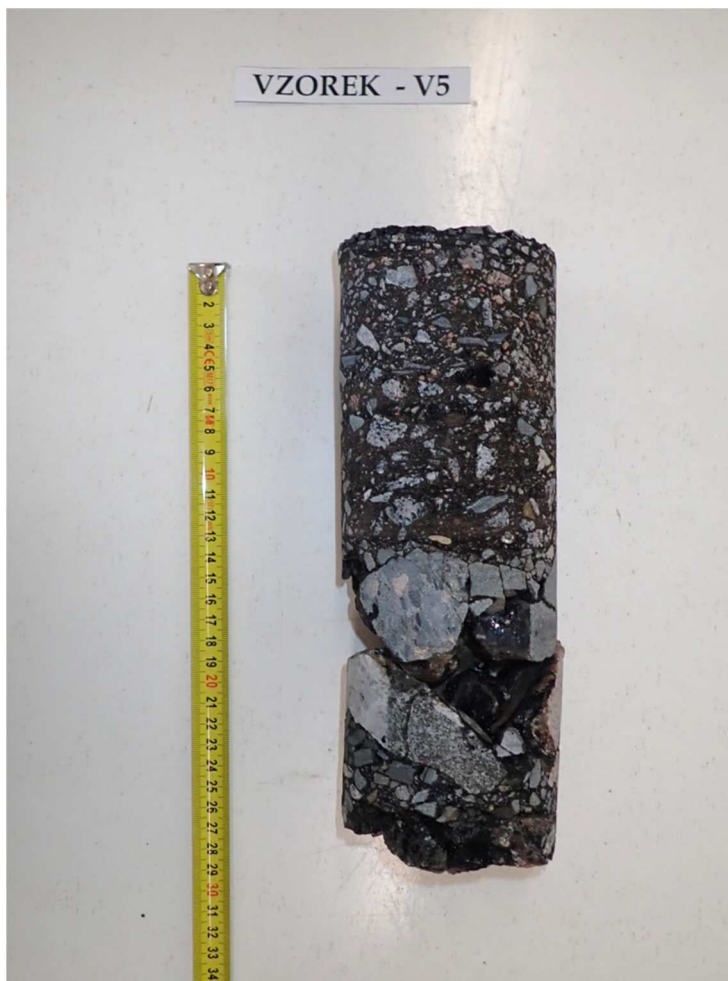
*Obr. 10 - Jádru vývrtu Vzorek – V5 (laboratoř).*
