Průzkum konstrukce vozovky
Stanovení polycyklických aromatických uhlovodíků
Silnice III/3542 Proseč – průtah

Říjen / Listopad 2019

Název průzkumu: Průzkum konstrukce vozovky
Stanovení polycyklických aromatických uhlovodíků
Silnice III/3542 Proseč – průtah

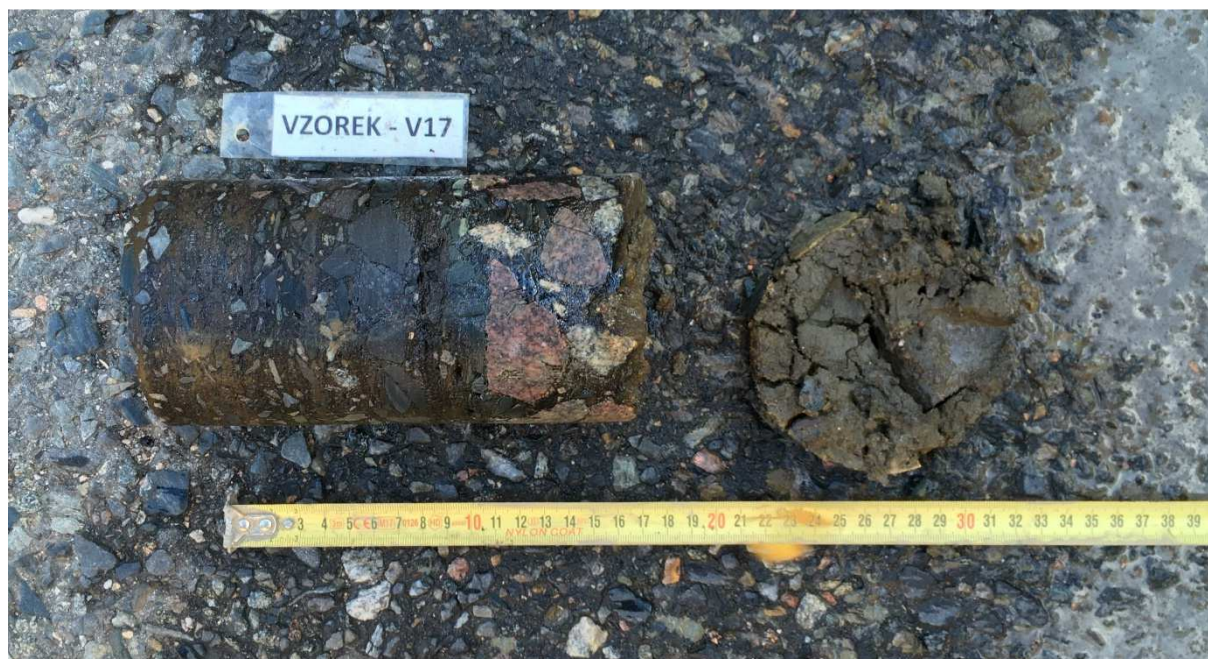
Popis polohy výtvetu: Silnice III/3542 Proseč, ulice Rybenská
levý jízdní pruh vozovky (směr Litomyšl)
km 0,133 00
1,20 m od hrany obruby vozovky vlevo

Konstrukce vozovky:	40 mm	ACO 11	Asfaltový beton pro obrusné vrstvy
	50 mm	ACL 16	Asfaltový beton pro ložní vrstvy
	110 mm	PM	Penetrační makadam

Odvrtaná tloušťka
konstrukce vozovky: 200 mm

Obr. 1 - Jádro výtvetu Vzorek – V17 (in situ).

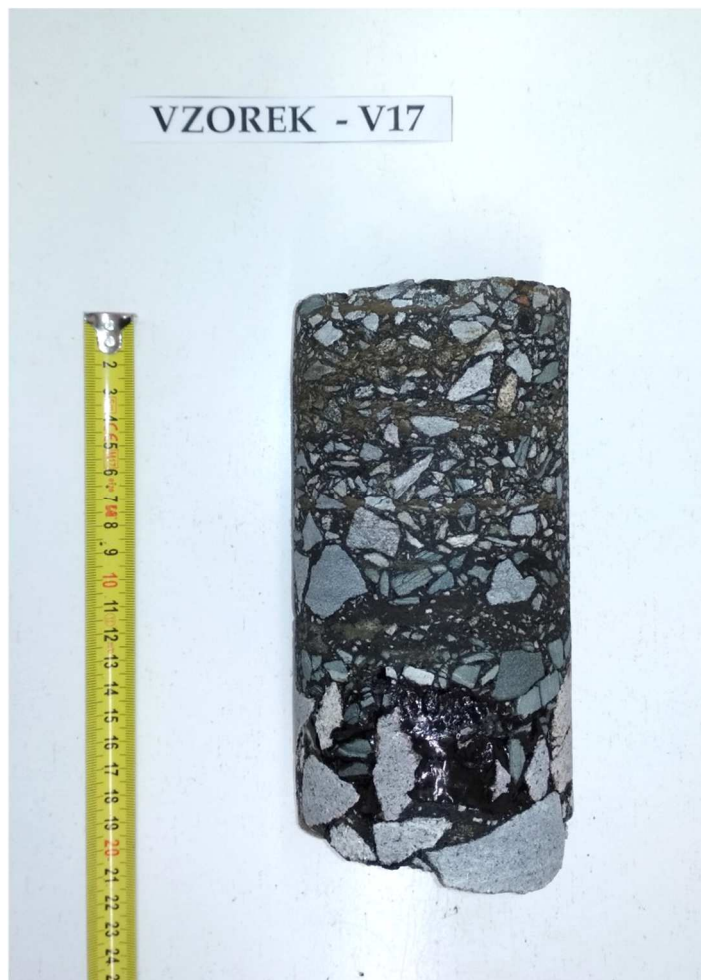
Obr. 2 - Jádro vývrtu Vzorek – V17 (laboratoř).

Vývrt	Konstrukce vozovky			Poznámka
V17	40 mm	ACO 11	Asfaltový beton pro obrusné vrstvy	
	50 mm	ACL 16	Asfaltový beton pro ložní vrstvy	
	110 mm	PM	Penetrační makadam	
Celkem	200 mm

Vývrt	Ukazatel PAU [mg/kg]				Poznámka
	Vrstvy konstrukce	Naměřená hodnota	Kvalitativní třída		
V17	ACO 11	< 0,20	≤ 12	ZAS-T1	
	ACL 16	0,43	≤ 12	ZAS-T1
