Průzkum konstrukce a podloží vozovky
Stanovení polycyklických aromatických uhlovodíků
Silnice III/32225 Černá u Bohdanče – Lázně Bohdaneč

Únor / Březen 2024

Název průzkumu: Průzkum konstrukce a podloží vozovky
Stanovení polycyklických aromatických uhlovodíků
Silnice III/32225 Černá u Bohdanče – Lázně
Bohdaneč

Místo průzkumu: Silnice III/32225 Černá u Bohdanče – Lázně
Bohdaneč
Okres Pardubice
Pardubický kraj

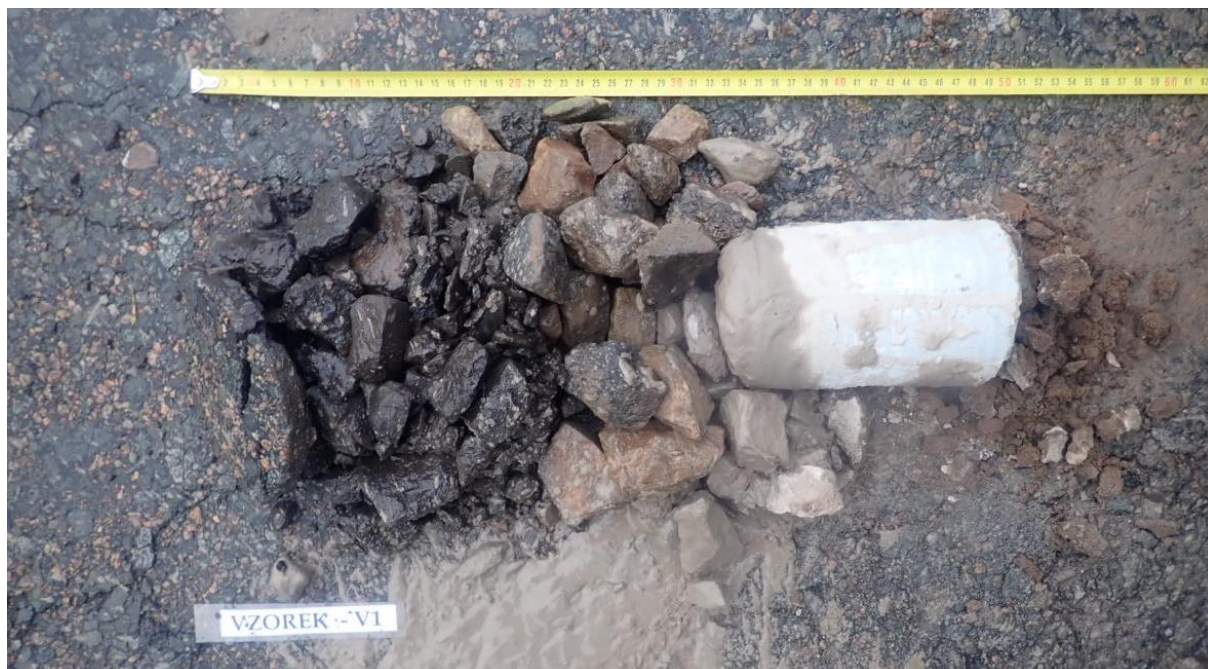
Popis polohy vývrtu: Silnice III/32225 Černá u Bohdanče – Lázně Bohdaneč
pravý jízdní pruh vozovky (směr Lázně Bohdaneč)
km 0,124 00
0,90 m od zpevněné hrany vozovky vpravo

Konstrukce vozovky:	40 mm	PM	Penetrační makadam (rozpadlý)
	300 mm	Š	Štěrk (frakce 0/32)
	160 mm	ŠT	Štět

Celková tloušťka
konstrukce vozovky: 500 mm

Obr. 1 - Jádro vývrtu Vzorek – V1 (in situ).

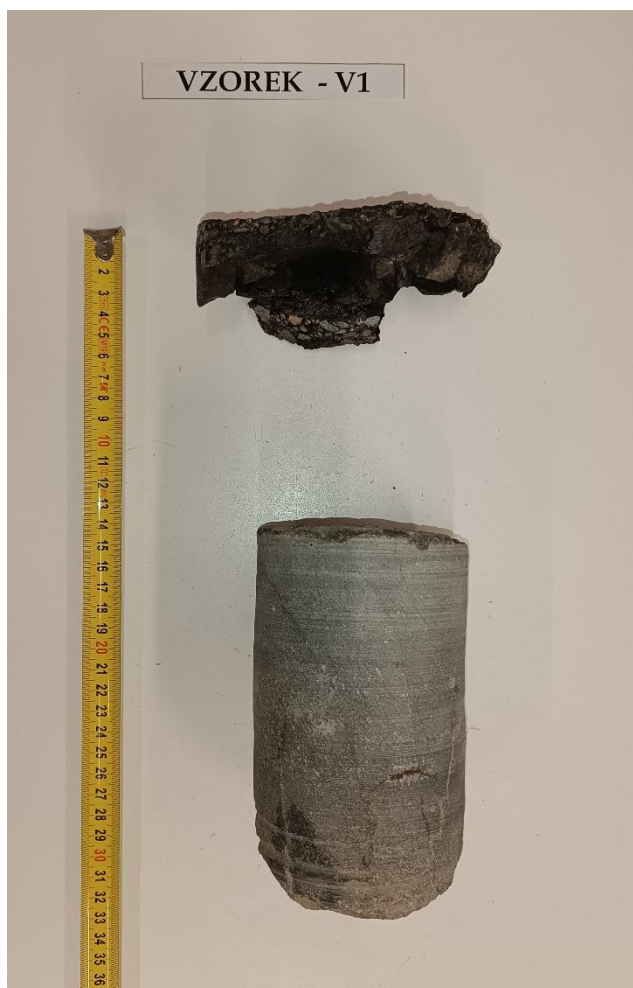
Obr. 2 - Jádru vývrtu Vzorek – V1 (laboratoř).

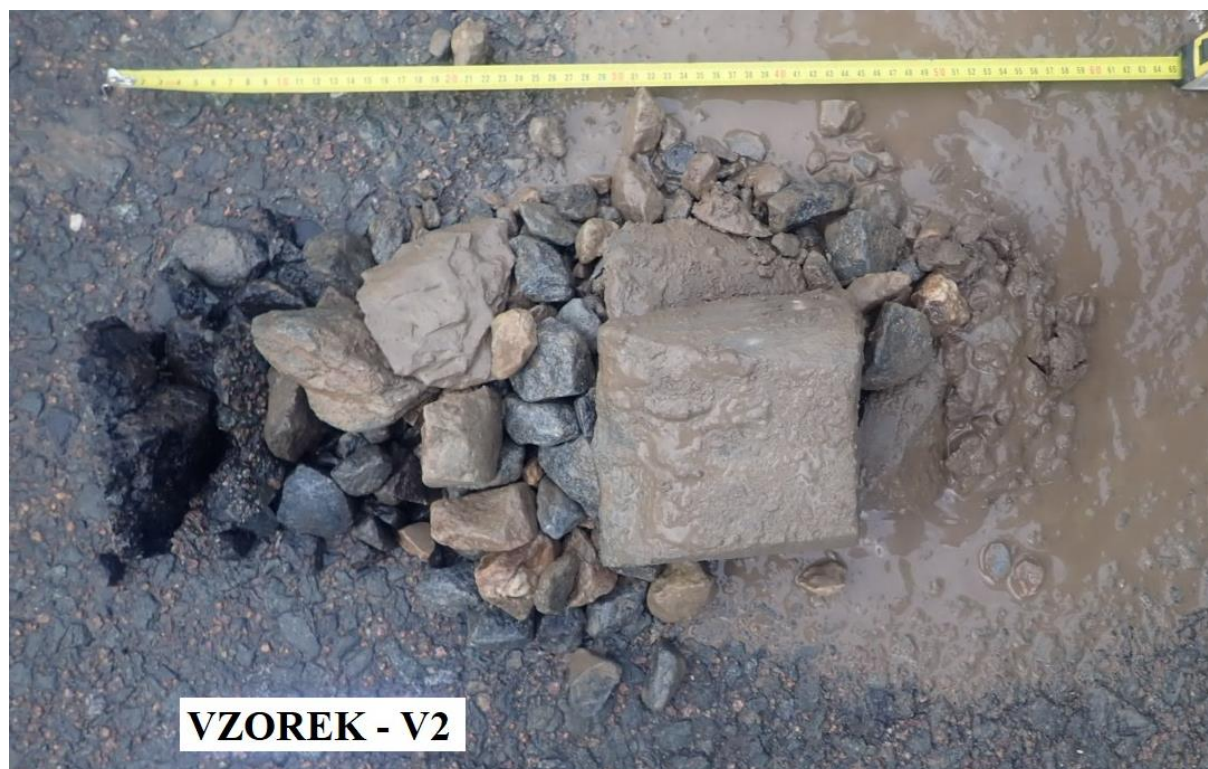
Popis polohy vývrtu: Silnice III/32225 Černá u Bohdanče – Lázně Bohdaneč
levý jízdní pruh vozovky (směr Lázně Bohdaneč)
km 0,382 00
0,90 m od zpevněné hrany vozovky vlevo

Konstrukce vozovky:	60 mm	PM	Penetrační makadam (rozpadlý)
	240 mm	Š	Štěrk (frakce 0/32)
	150 mm	ŠT	Štět

Celková tloušťka
konstrukce vozovky: 450 mm

Obr. 3 - Jádro vývrtu Vzorek – V2 (in situ).

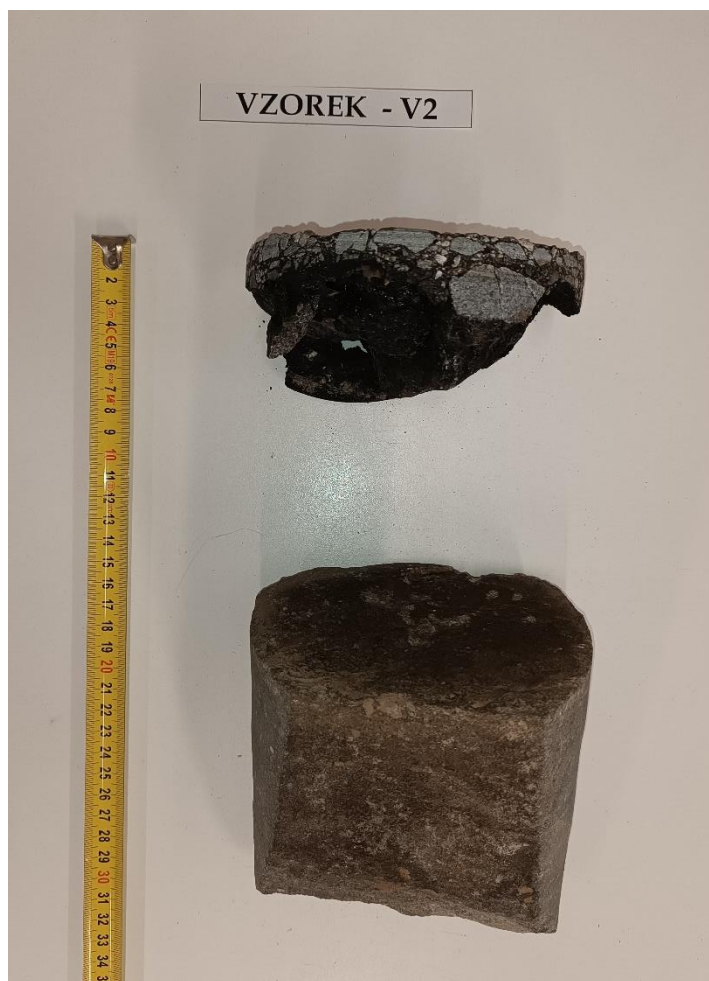
Obr. 4 - Jádru vývrtu Vzorek – V2 (laboratoř).

Vývrt	Ukazatel PAU [mg/kg]				Poznámka
	Vrstvy konstrukce	Naměřená hodnota	Kvalitativní třída		
V2	PM	790,42	> 300	ZAS-T4

<u>Vzorek – V2</u>	vrstvu V2 (PM)	zařadit do třídy <u>ZAS-T4</u>
<u>Vzorek – V3</u>	vrstvu V3 (PR + ACO 8)	zařadit do třídy <u>ZAS-T1</u>

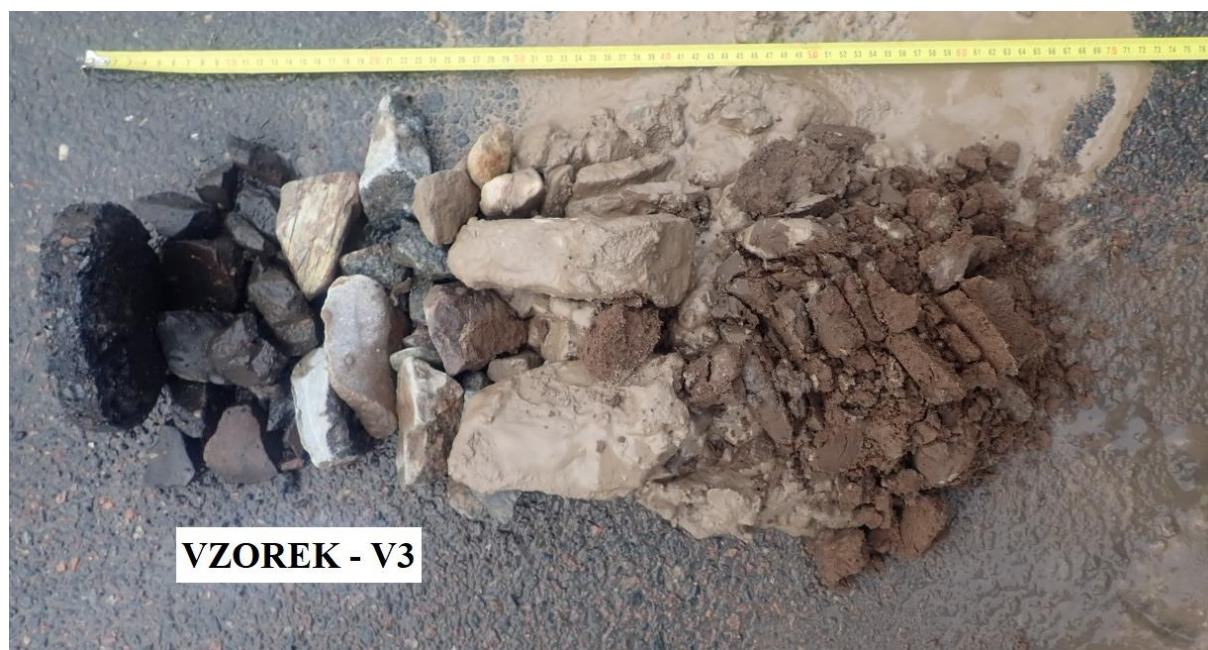
Popis polohy vývrtu: Silnice III/32225 Černá u Bohdanče – Lázně Bohdaneč
pravý jízdní pruh vozovky (směr Lázně Bohdaneč)
km 0,538 00
0,90 m od zpevněné hrany vozovky vpravo

Konstrukce vozovky:	5 mm	PR	Postřík regenerační
	40 mm	ACO 8	Asfaltový beton pro obrusné vrstvy
	165 mm	Š	Štěrk (frakce 0/32)
	170 mm	ŠT	Štět

Celková tloušťka
konstrukce vozovky: 380 mm

Obr. 5 - Jádro vývrtu Vzorek – V3 (in situ).

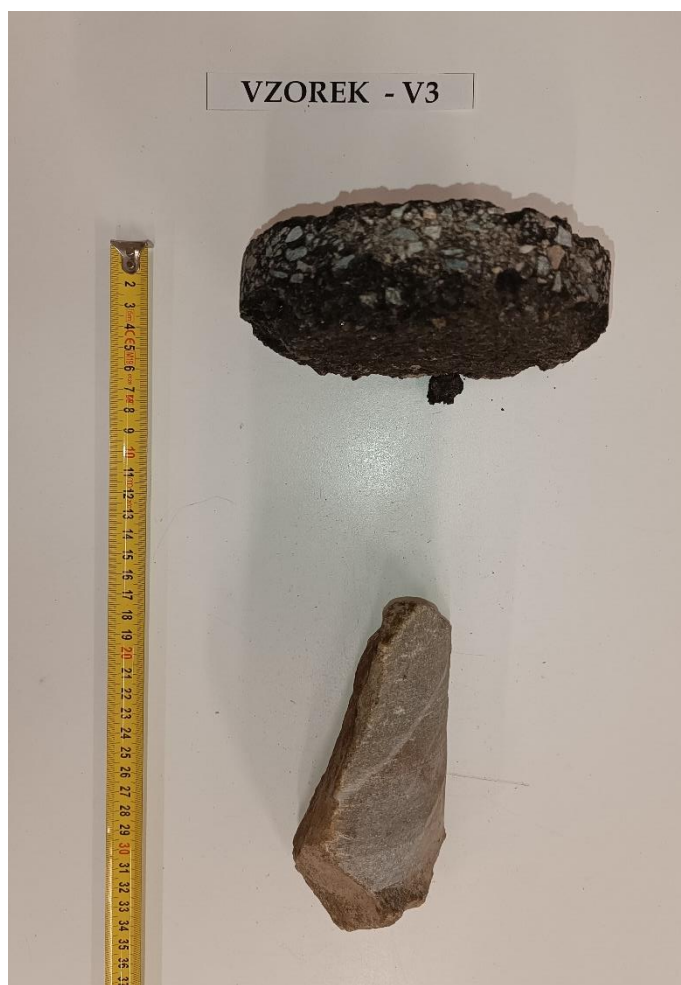
Obr. 6 - Jádru vývrtu Vzorek – V3 (laboratoř).

Vývrt	Ukazatel PAU [mg/kg]				Poznámka
	Vrstvy konstrukce	Naměřená hodnota	Kvalitativní třída		
V3	PR + ACO 8	2,43	≤ 12	ZAS-T1

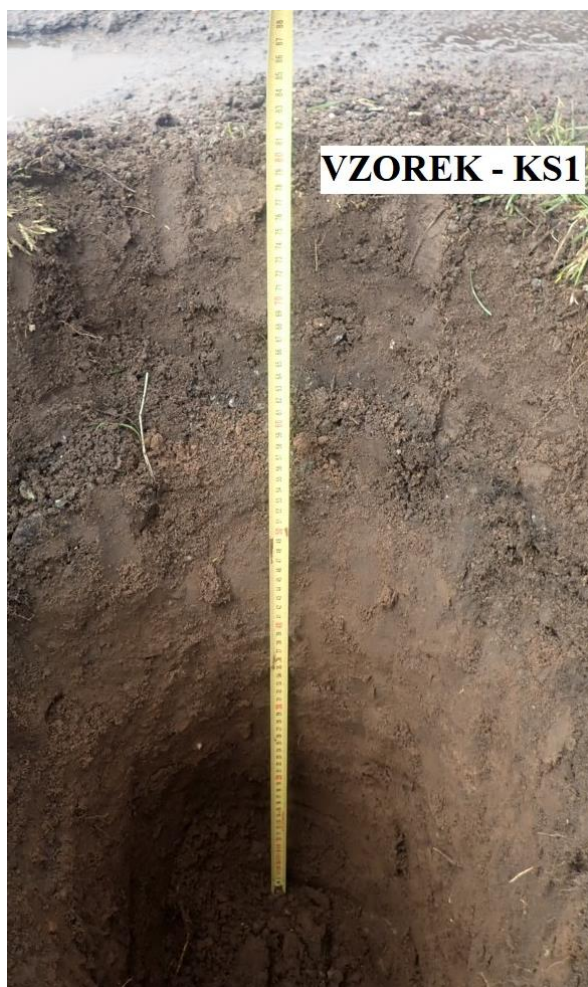
Silnice III/32225 Černá u Bohdanče – Lázně Bohdaneč
pravý jízdní pruh vozovky (směr Lázně Bohdaneč)
km 0,514 00
0,10 m od zpevněné hrany vozovky vpravo

Konstrukce vozovky:	5 mm	PR	Postřik regenerační
	40 mm	ACO 8	Asfaltový beton pro obrusné vrstvy
	165 mm	Š	Štěrka (frakce 0/32)
	170 mm	ŠT	Štět

Podloží vozovky: Písek s příměsí jemnozrnné zeminy (S3 S-F)

Obr. 7 – Kopaná sonda Vzorek – KS1 (in situ).

- Z provedených laboratorních zkoušek a rozborů vyplývá, že v **podloží vozovky (aktivní zóně vozovky)** se nacházejí zeminy, které lze zařadit jako: **písek s příměsí jemnozrnné zeminy (S3 S-F)**.
- Ze stanovení zrnitosti odebraných vzorků zemín podloží lze konstatovat, že se jedná o **mírně namrzavé zeminy**. Tyto zeminy jsou podmíněčně vhodné do podloží a aktivní zóny vozovky.

Dle naměřených hodnot kalifornského poměru únosnosti zemin CBR byl Vzorek – KS1 specifikován jako podloží typu PIII. Vzorek – KS1 splňuje požadavek na minimální hodnotu kalifornského poměru únosnosti zemin CBR_{min} = 15 %, z tohoto důvodu jsou tyto zeminy vhodné při použití do aktivní zóny vozovky.
