Průzkum konstrukce a podloží vozovky
Stanovení polycyklických aromatických uhlovodíků
Silnice III/30532 Brdo – Hluboká

Únor / Květen 2023

Název průzkumu:	Průzkum konstrukce a podloží vozovky Stanovení polycyklických aromatických uhlovodíků Silnice III/30532 Brdo – Hluboká
Místo průzkumu:	Silnice III/30532 Brdo – Hluboká Okres Chrudim Pardubický kraj
Datum provedení průzkumu:	Únor / Květen 2023
Druh průzkumu:	Stanovení skladby konstrukce a podloží vozovky Stanovení polycyklických aromatických uhlovodíků

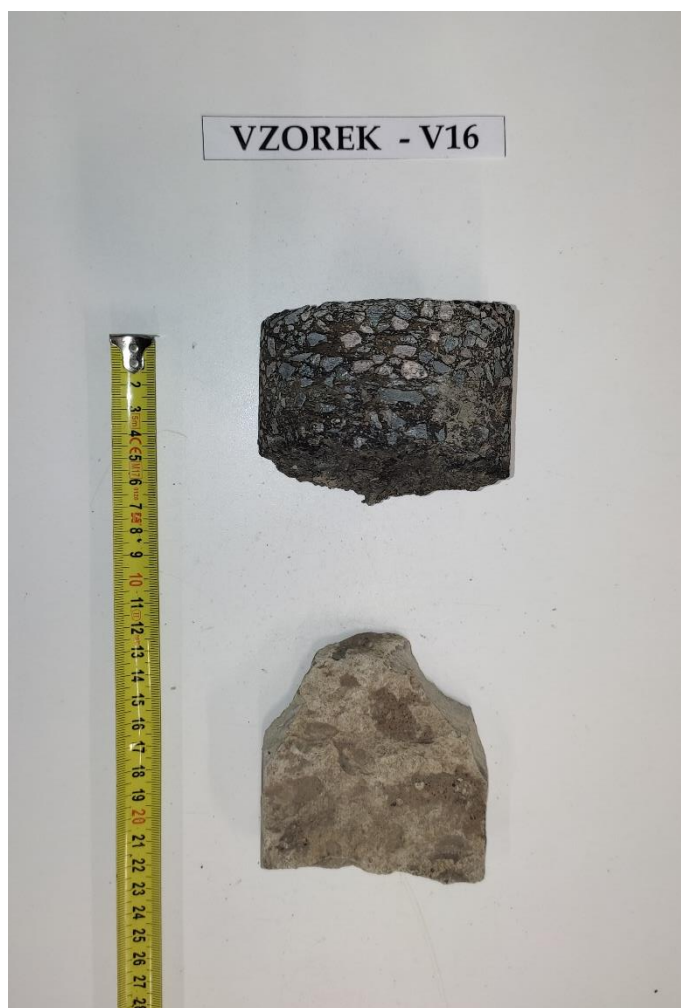
Konstrukce vozovky:	60 mm	ACO 11	Asfaltový beton pro obrusné vrstvy
	50 mm	PM	Penetrační makadam (rozpadlý)
	160 mm	Š	Štěrk (frakce 0/32)
	90 mm	ŠT	Štět

Obr. 2 - Jádro vývrtu Vzorek – V16 (laboratoř).

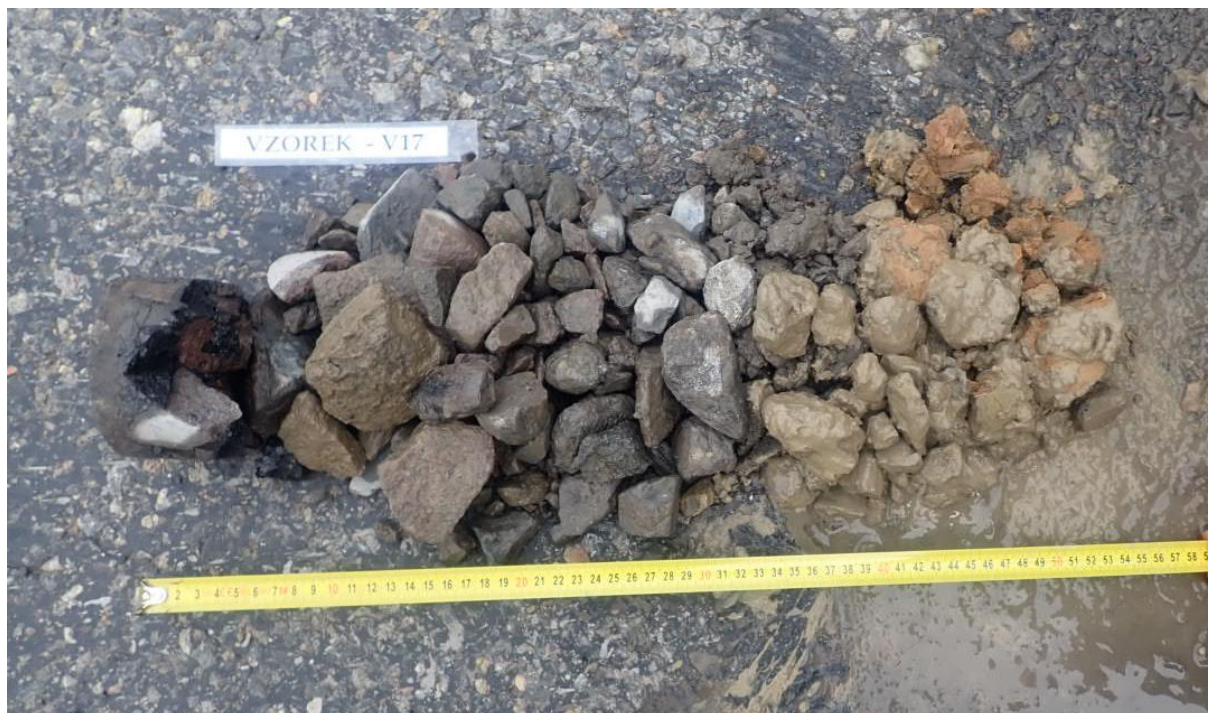
Konstrukce vozovky:	15 mm	PR	Postřík regenerační
	55 mm	PM	Penetrační makadam
	380 mm	Š	Štěrk (frakce 0/63)

Obr. 3 - Jádro vývrtu Vzorek – V17 (in situ).

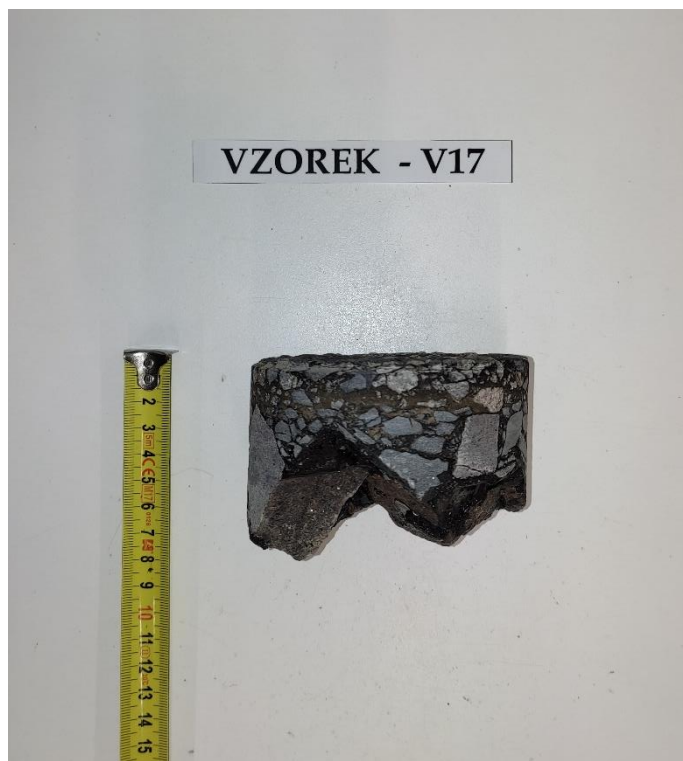
Obr. 4 - Jádro vývrtu Vzorek – V17 (laboratoř).

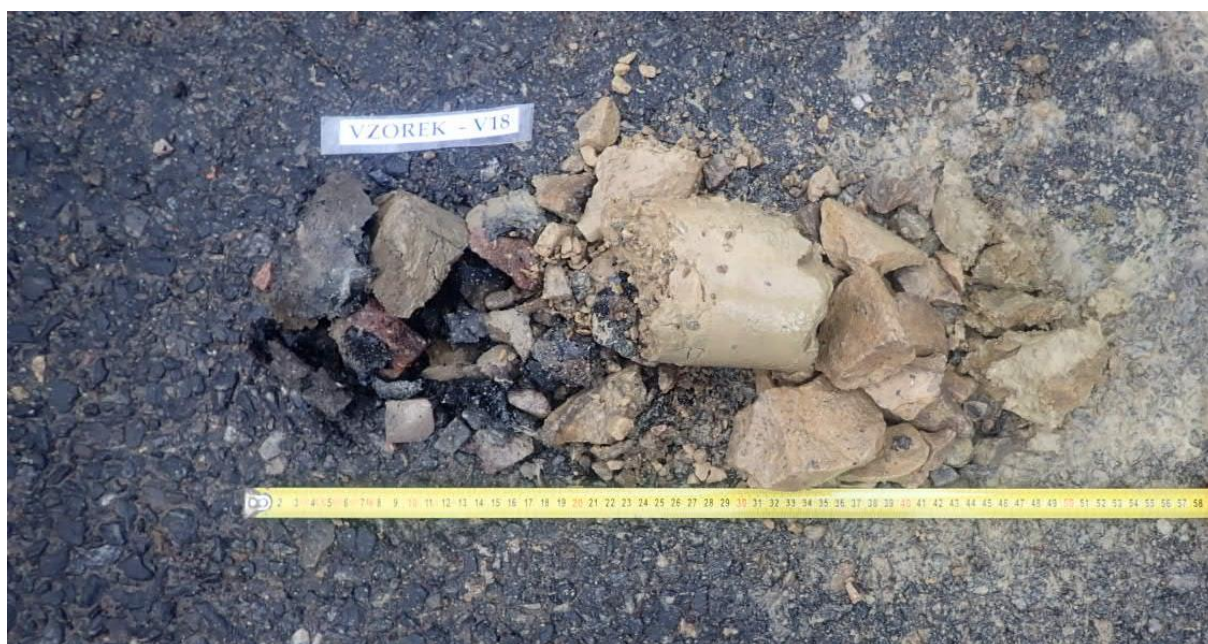
Konstrukce vozovky:	15 mm	PR	Postřík regenerační
	65 mm	PM	Penetrační makadam (rozpadlý)
	110 mm	Š	Štěrk (frakce 0/63)
	120 mm	ŠT	Štět

Obr. 5 - Jádro vývrtu Vzorek – V18 (in situ).

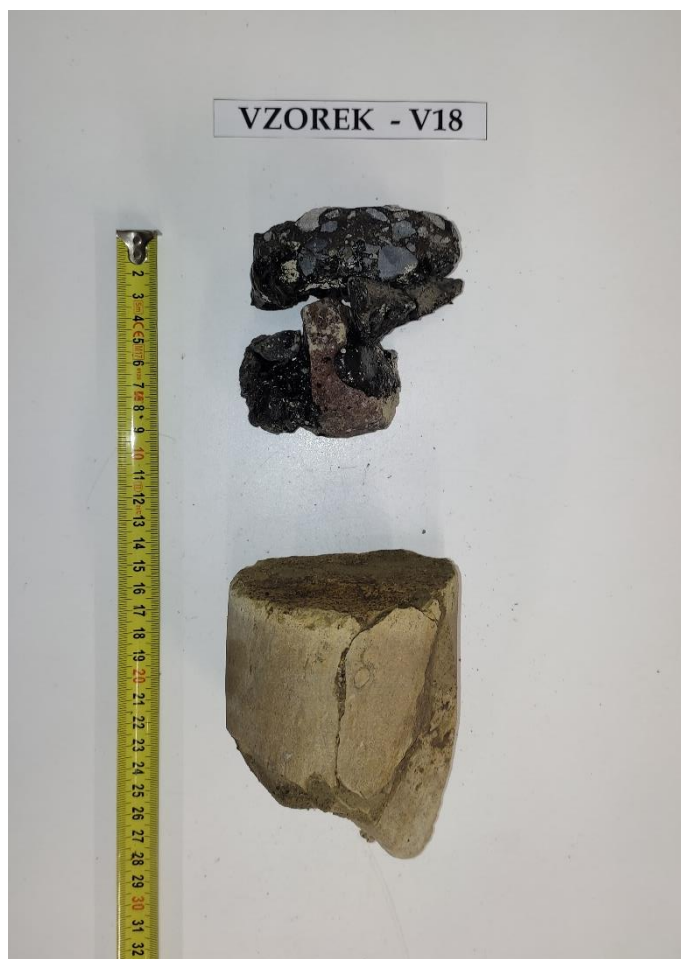
Obr. 6 - Jádro vývrtu Vzorek – V18 (laboratoř).

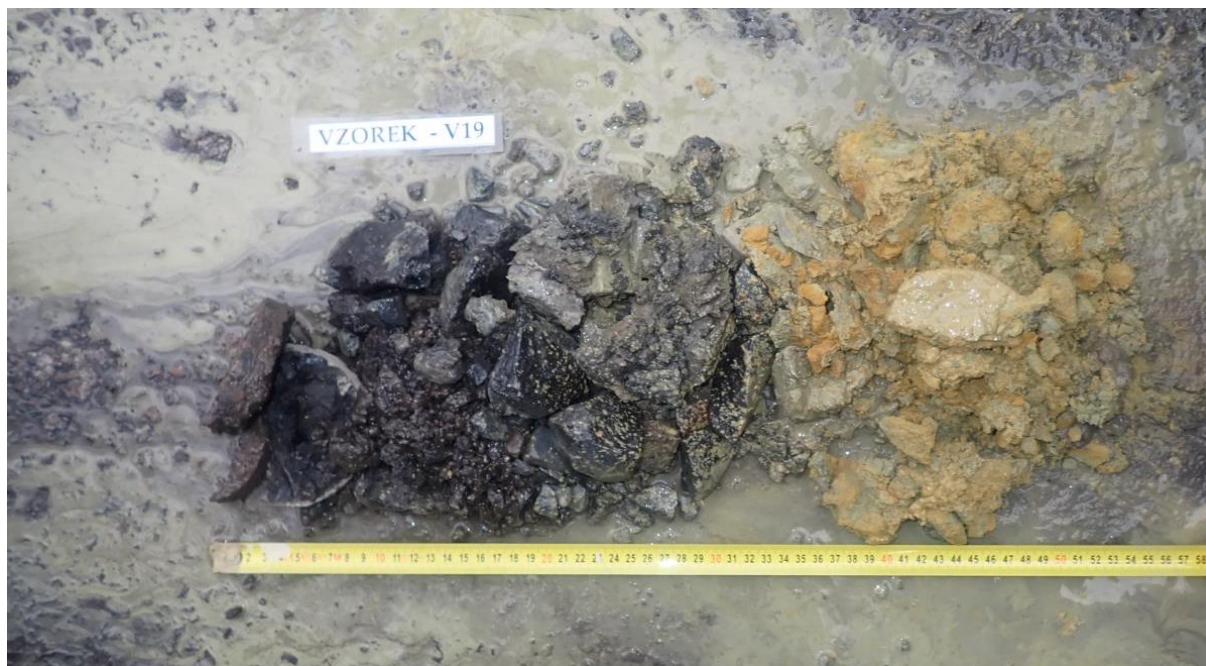
Konstrukce vozovky:	20 mm	PR	Postřík regenerační
	80 mm	PM	Penetrační makadam (rozpadlý)
	300 mm	Š	Štěrk (frakce 0/63)

Obr. 7 - Jádro vývrtu Vzorek – V19 (in situ).

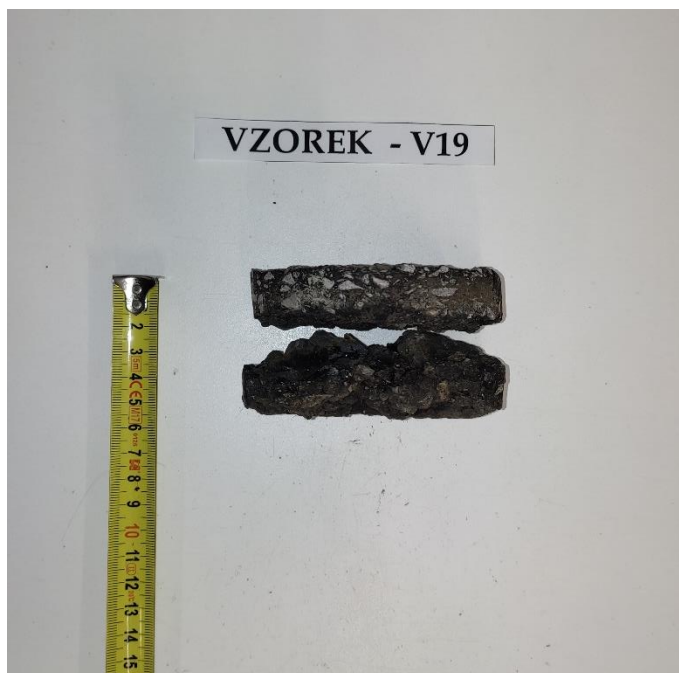
Obr. 8 - Jádro vývrtu Vzorek – V19 (laboratoř).

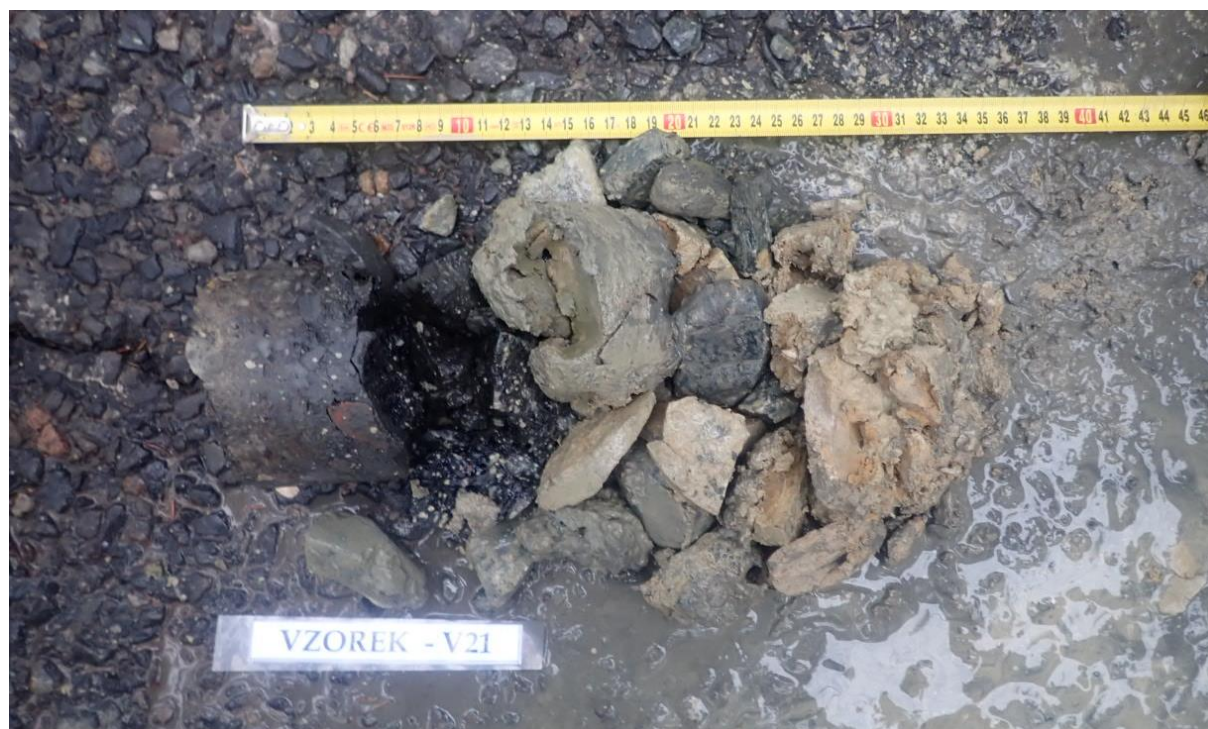
Konstrukce vozovky:	40 mm	ACO 11	Asfaltový beton pro obrusné vrstvy
	60 mm	PM	Penetrační makadam
	200 mm	Š	Štěrk (frakce 0/63, zahliněno)

Obr. 11 - Jádro vývrtu Vzorek – V21 (in situ).

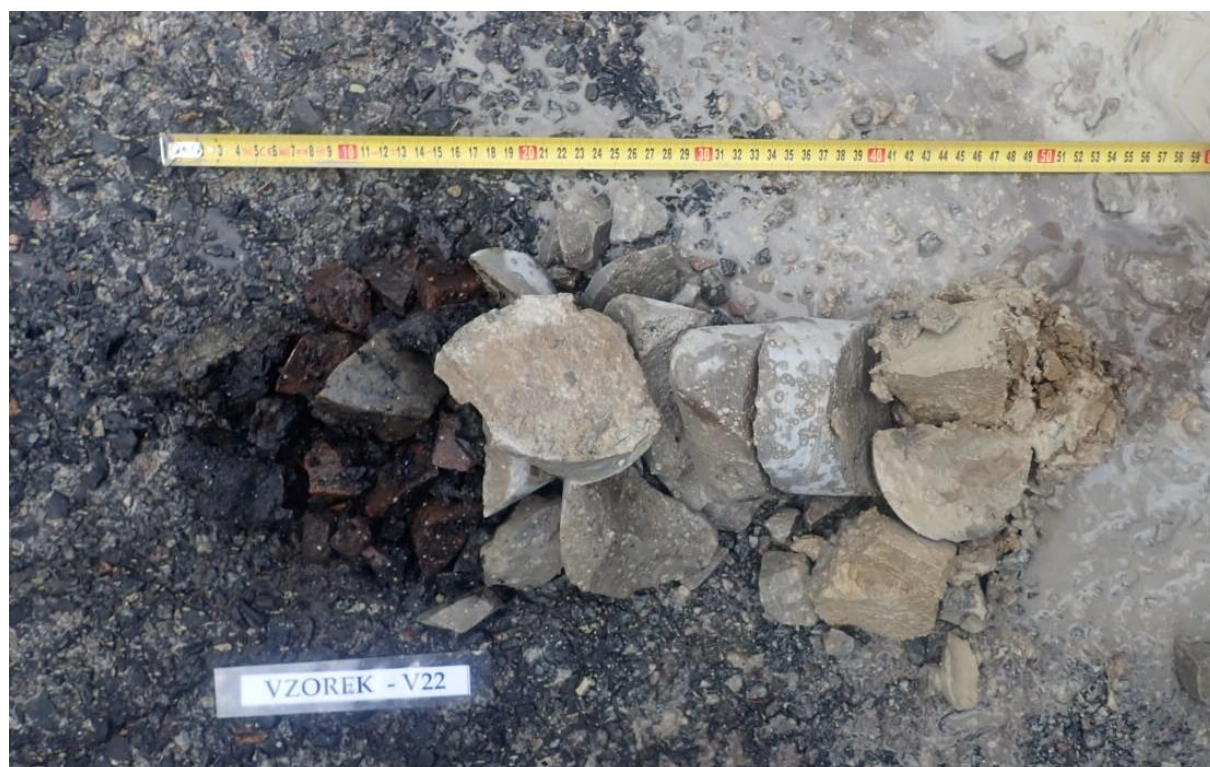
Konstrukce vozovky:	15 mm	PR	Postřík regenerační
	85 mm	PM	Penetrační makadam (rozpadlý)
	200 mm	Š	Štěrk (frakce 0/63)
	200 mm	ŠT	Štět

Obr. 13 - Jádro vývrtu Vzorek – V22 (in situ).

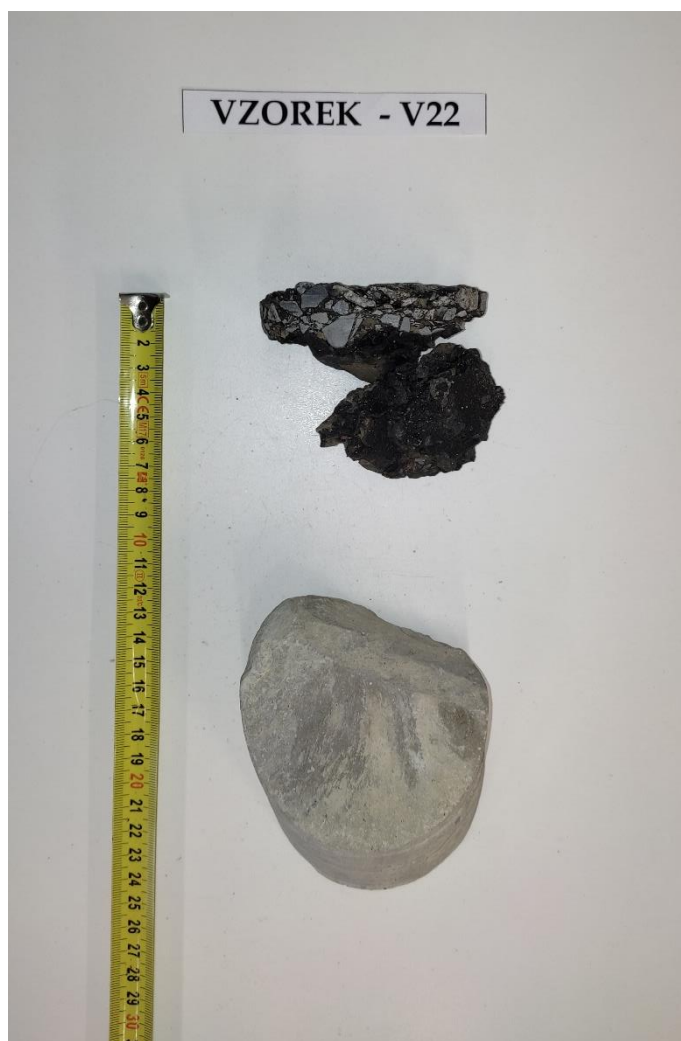
Obr. 14 - Jádru vývrtu Vzorek – V22 (laboratoř).

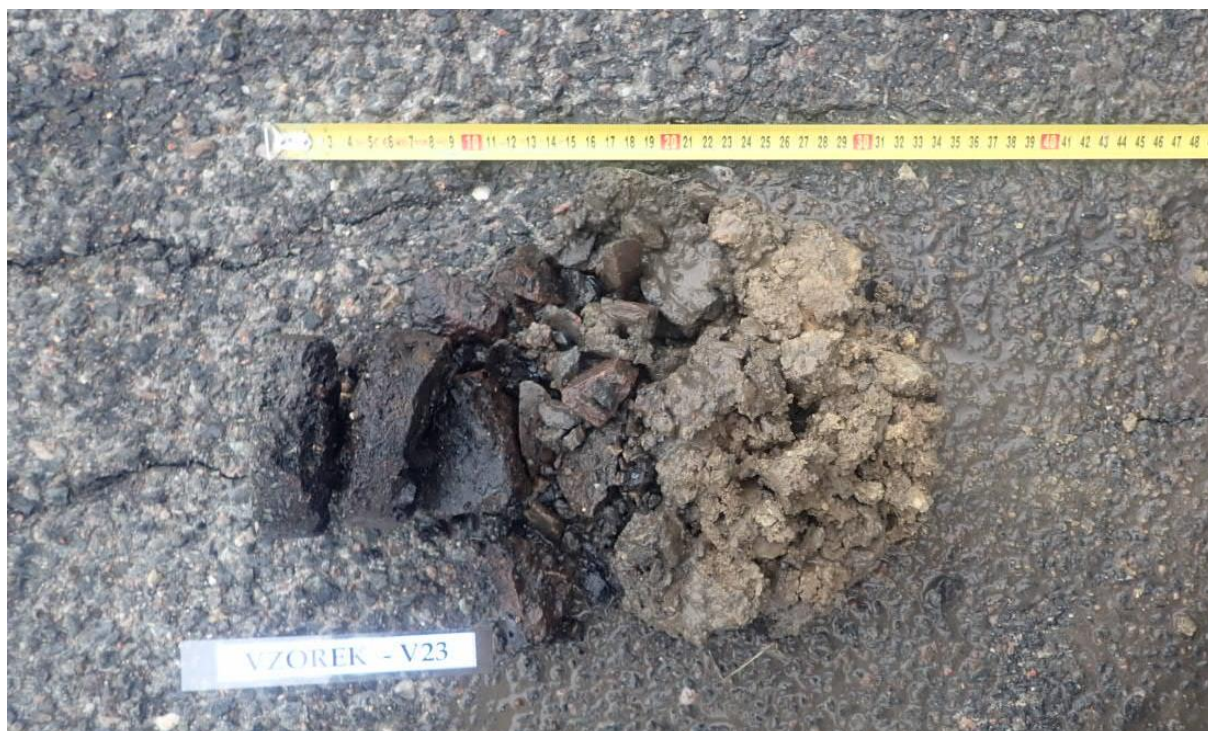
Konstrukce vozovky:	25 mm	ACO 11	Asfaltový beton pro ohrusné vrstvy
	Separace vrstev		
	75 mm	PM	Penetrační makadam (rozpadlý)
	150 mm	Š	Štěrk (frakce 0/63, zahliněno)

Obr. 15 - Jádro vývrtu Vzorek – V23 (in situ).

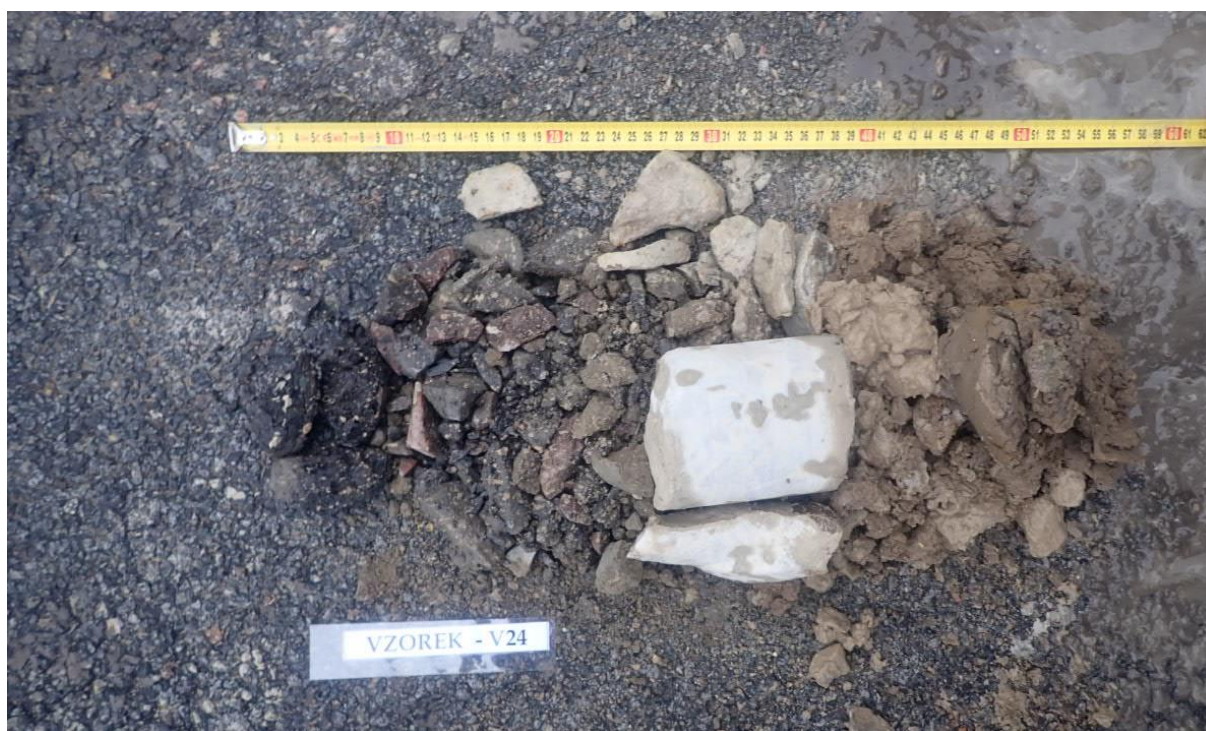
Konstrukce vozovky:	15 mm	PR	Postřík regenerační
	65 mm	PM	Penetrační makadam (rozpadlý)
	300 mm	Š	Štěrk (frakce 0/63)
	120 mm	ŠT	Štět

Obr. 17 - Jádro vývrtu Vzorek – V24 (in situ).

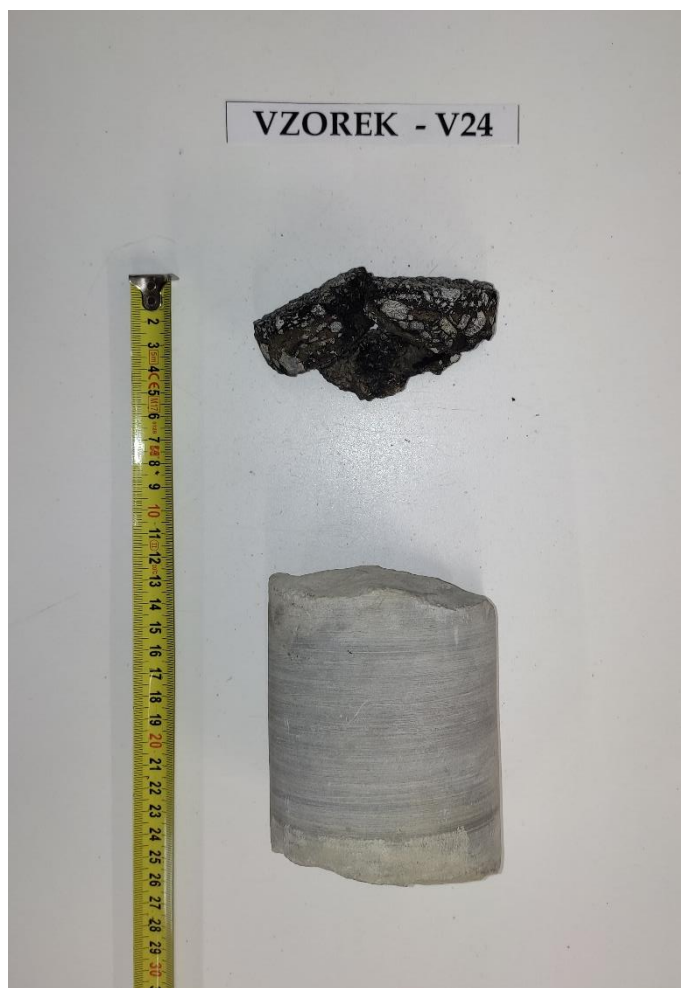
Obr. 18 - Jádru vývrtu Vzorek – V24 (laboratoř).

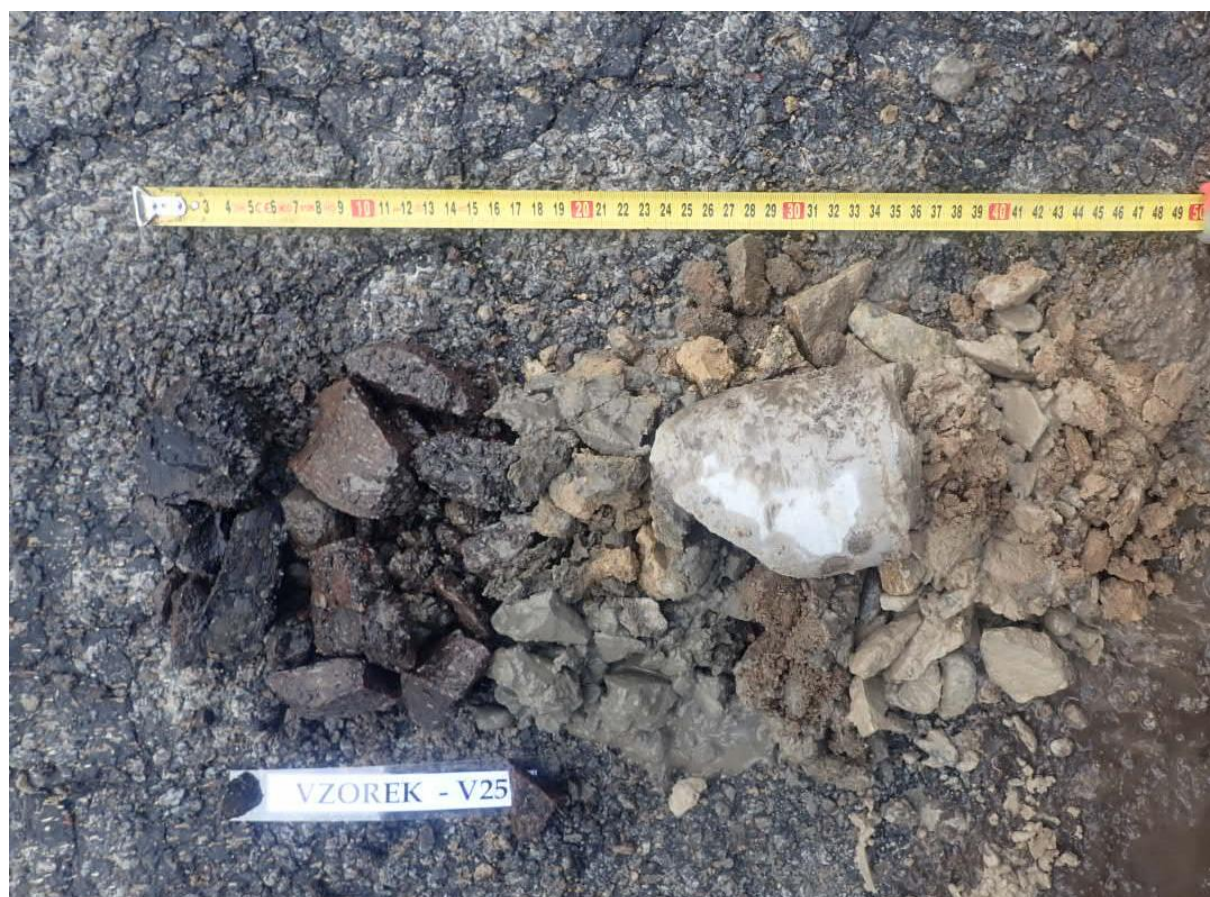
Konstrukce vozovky:	20 mm	PR	Postřík regenerační
	80 mm	PM	Penetrační makadam (rozpadlý)
	190 mm	Š	Štěrk (frakce 0/63)
	110 mm	ŠT	Štět

Obr. 19 - Jádro vývrtu Vzorek – V25 (in situ).

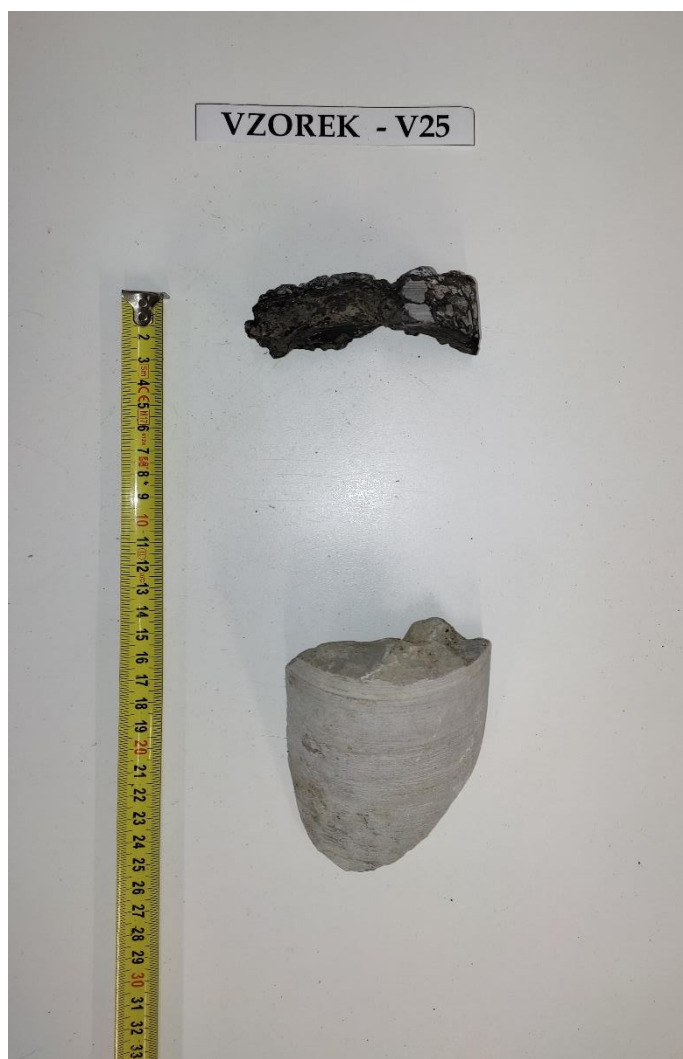
Obr. 20 - Jádru vývrtu Vzorek – V25 (laboratoř).

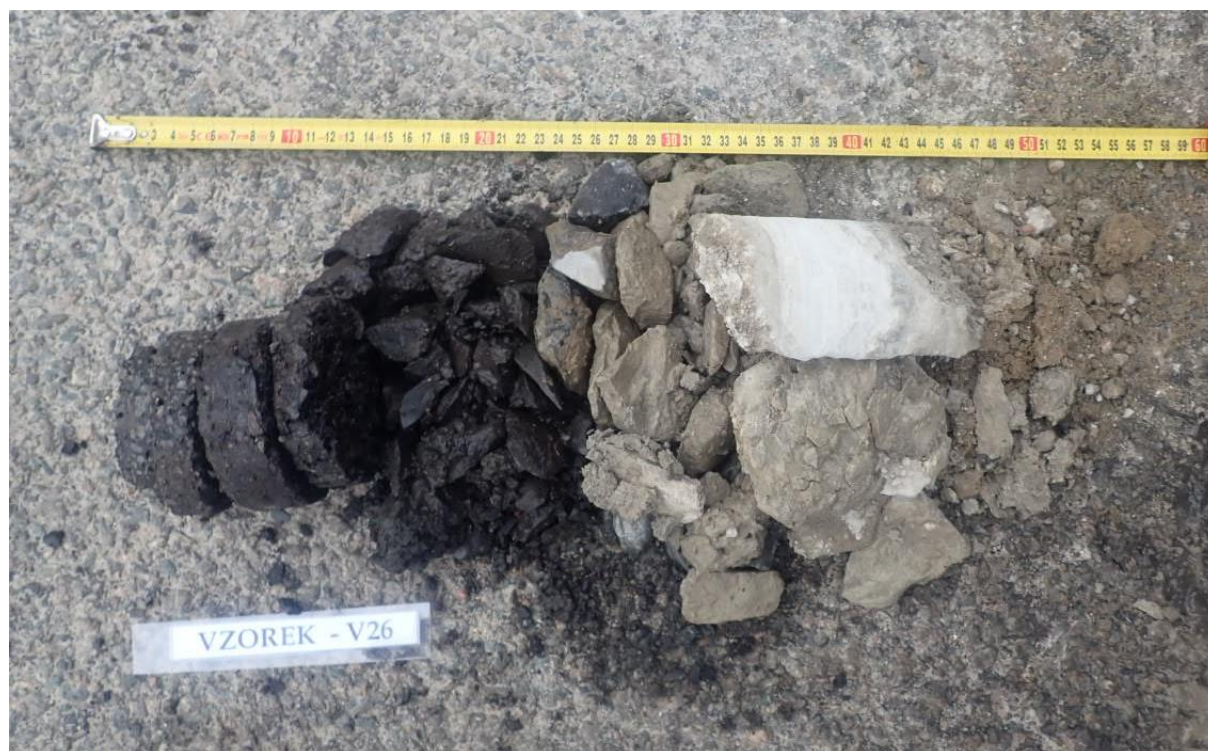
Konstrukce vozovky:	25 mm	ACO 11	Asfaltový beton pro ohrusné vrstvy
	Separace vrstev		
	45 mm	ACO 11	Asfaltový beton pro ohrusné vrstvy
	Separace vrstev		
	30 mm	ACL 16	Asfaltový beton pro ložní vrstvy
	80 mm	PM	Penetrační makadam (rozpadlý)
	190 mm	Š	Štěrka (frakce 0/63)
	130 mm	ŠT	Štět

Obr. 21 - Jádro vývrtu Vzorek – V26 (in situ).

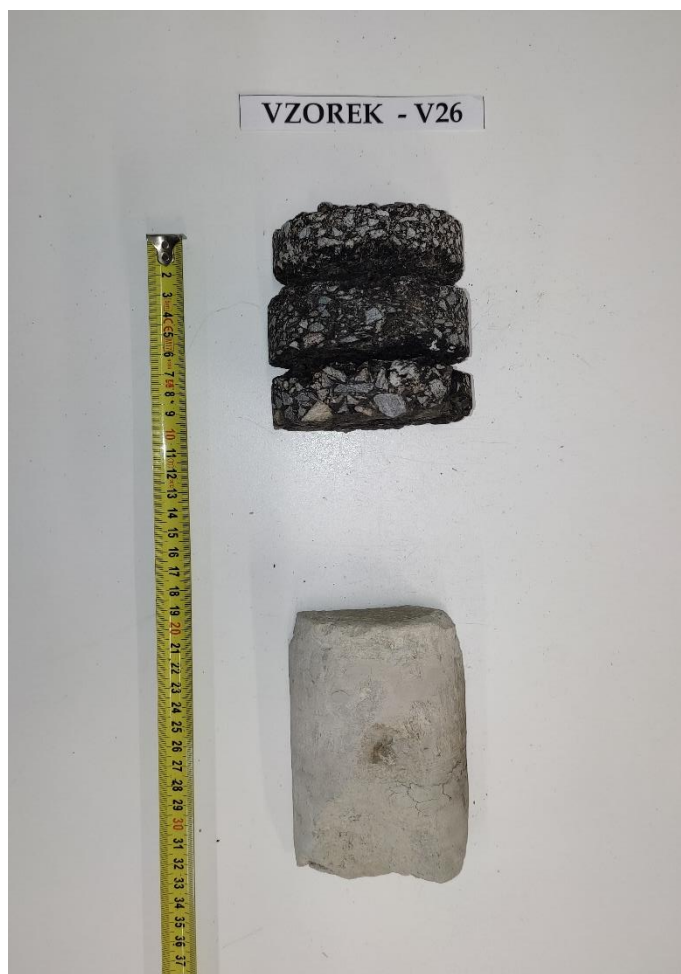
Obr. 22 - Jádru vývrtu Vzorek – V26 (laboratoř).

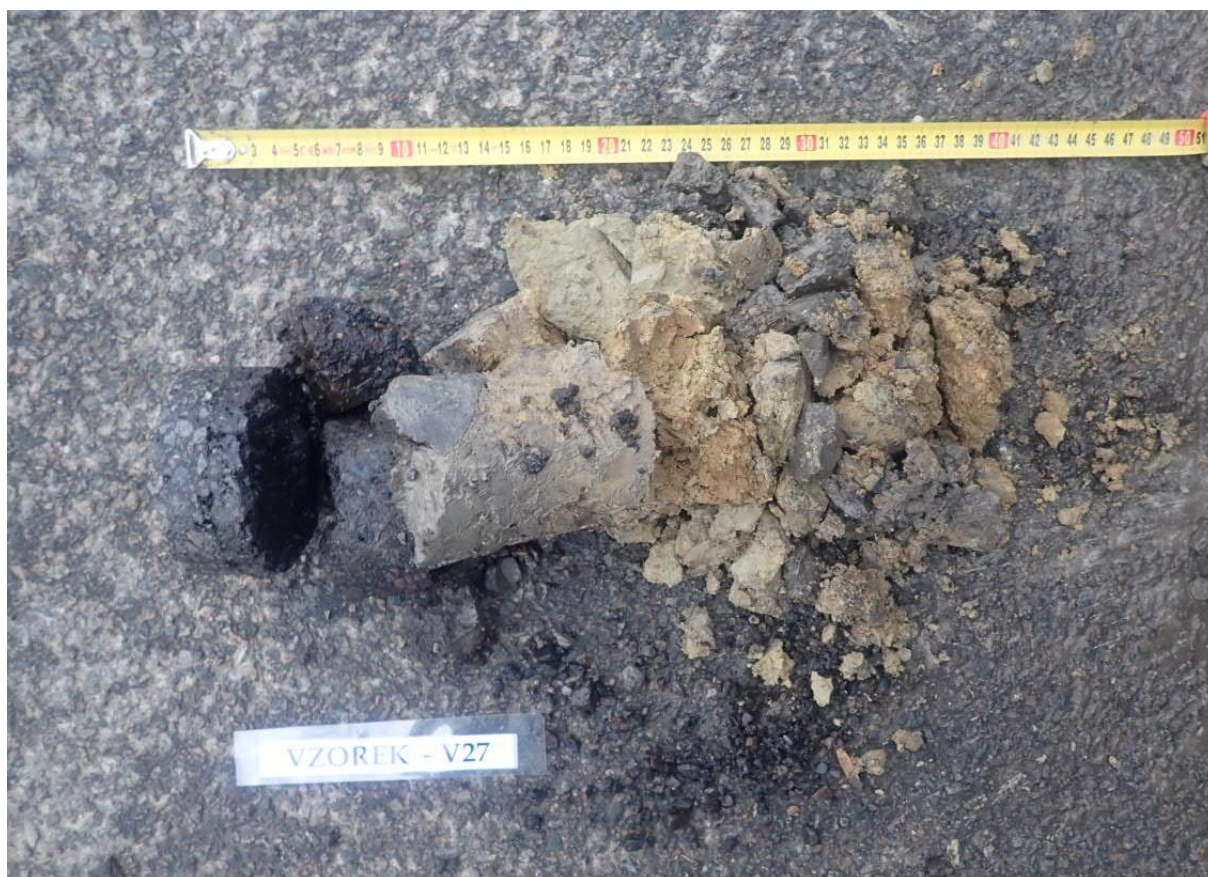
Konstrukce vozovky:	25 mm	ACO 11	Asfaltový beton pro ohrusné vrstvy
	10 mm	ACO 11	Asfaltový beton pro ohrusné vrstvy
	Separace vrstev		
	60 mm	ACO 11	Asfaltový beton pro ohrusné vrstvy
	205 mm	Š	Štěrk (frakce 0/63, zahliněno)

Obr. 23 - Jádro vývrtu Vzorek – V27 (in situ).

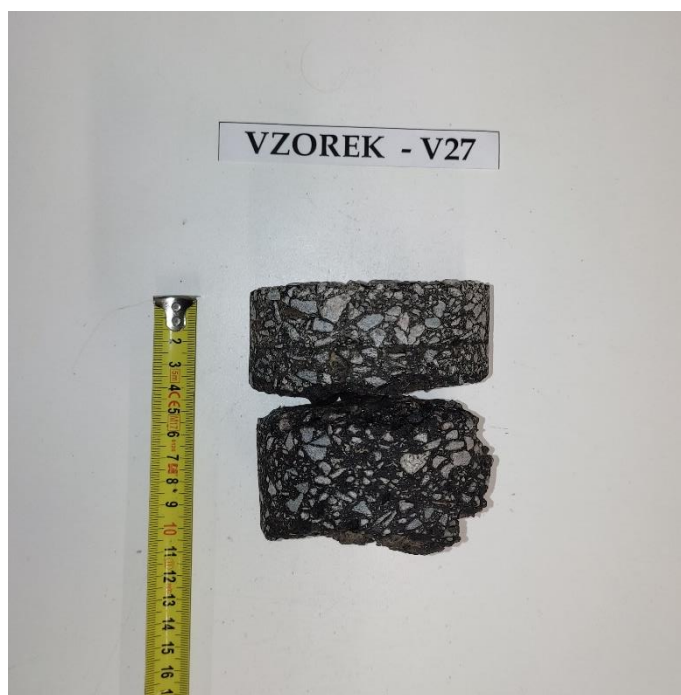
Obr. 24 - Jádru vývrtu Vzorek – V27 (laboratoř).

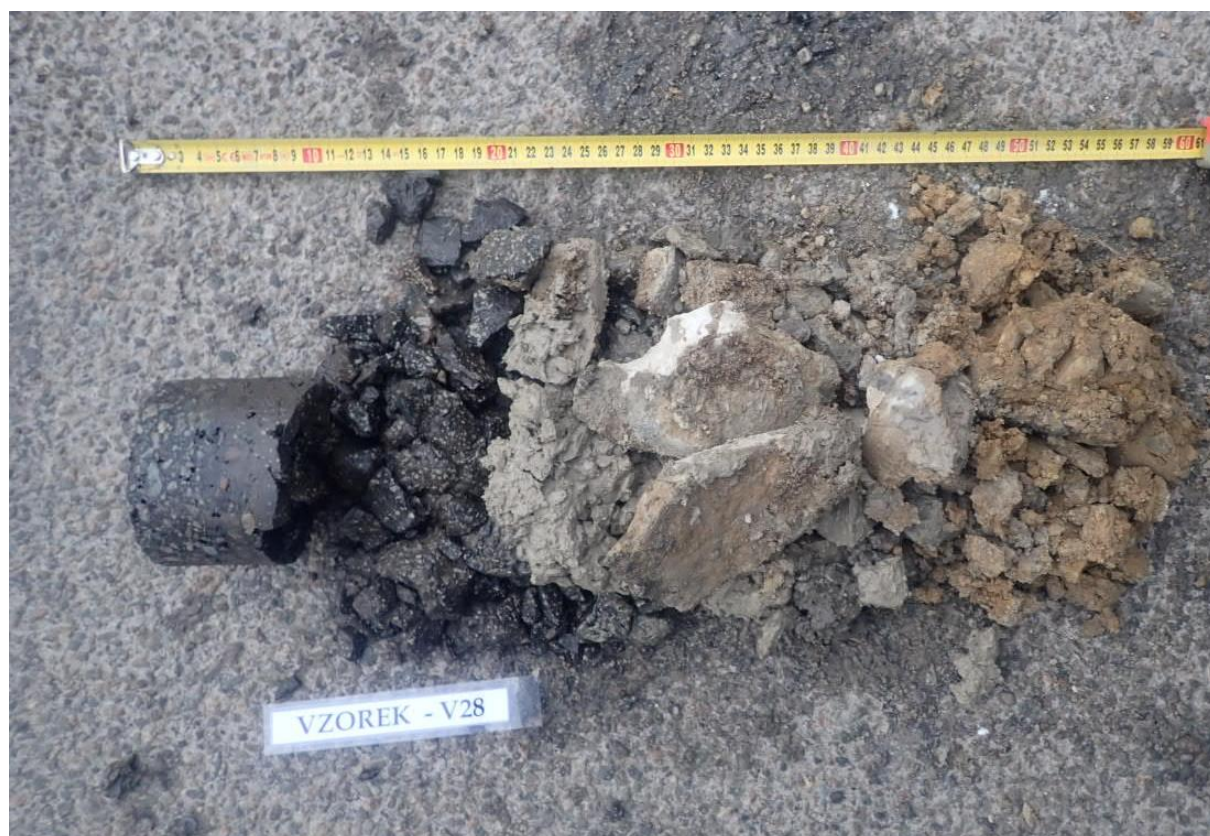
Konstrukce vozovky:	35 mm	ACO 11	Asfaltový beton pro ohrusné vrstvy
	65 mm	PM	Penetrační makadam (rozpadlý)
	270 mm	Š	Štěrk (frakce 0/63, zahliněno)
	130 mm	ŠT	Štět

Obr. 25 - Jádro vývrtu Vzorek – V28 (in situ).

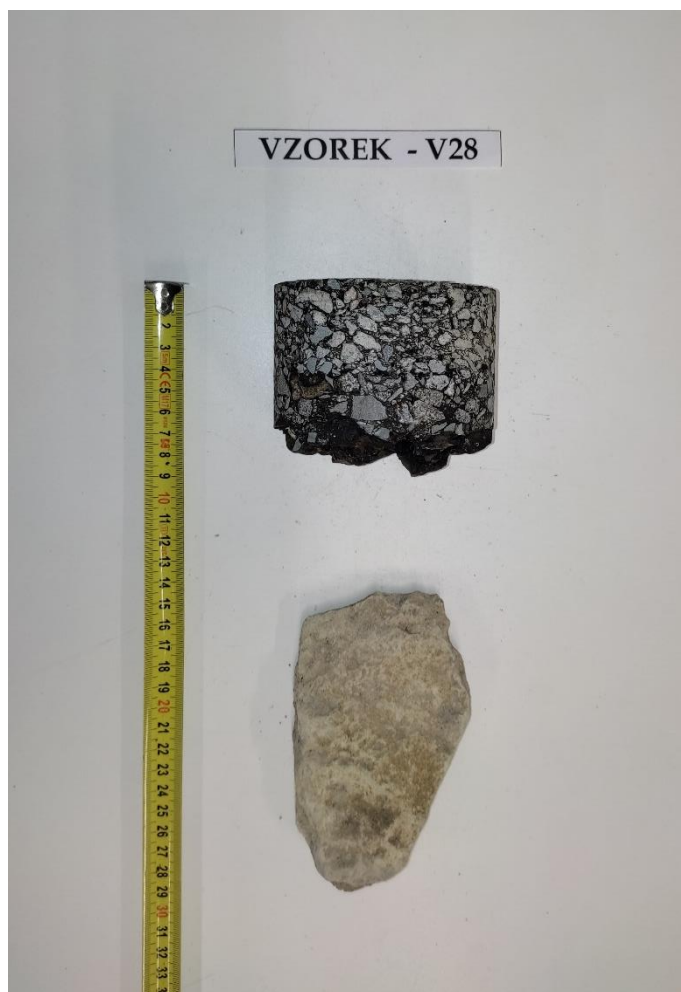
Obr. 26 - Jádru vývrtu Vzorek – V28 (laboratoř).

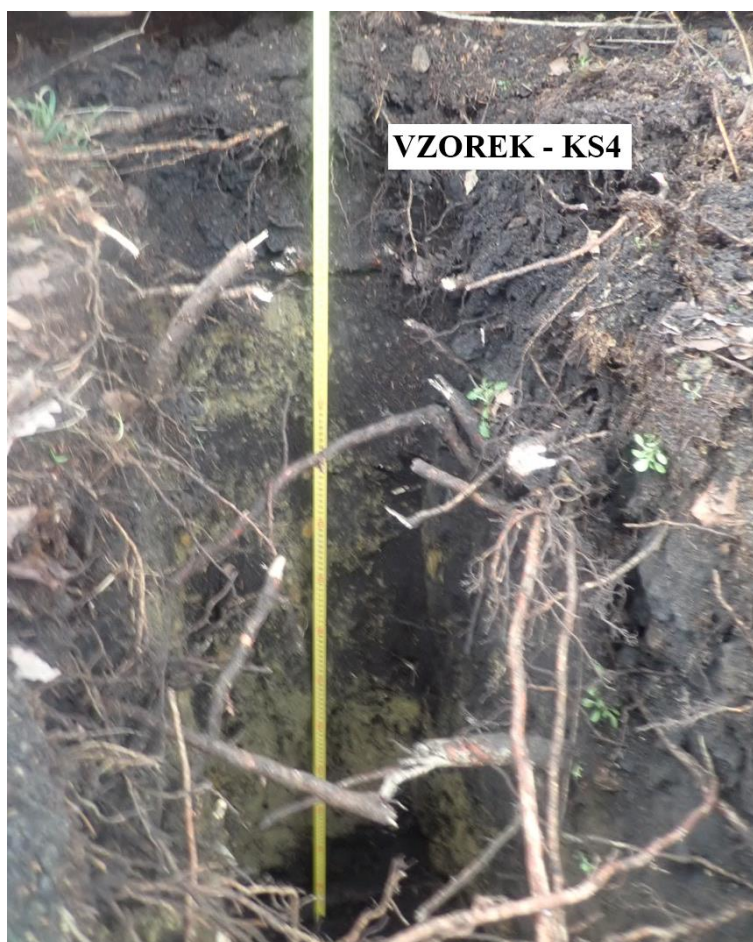
Konstrukce vozovky:	15 mm	PR	Postřík regenerační
	65 mm	PM	Penetrační makadam (rozpadlý)
	110 mm	Š	Štěrka (frakce 0/63)
	120 mm	ŠT	Štět

Podloží vozovky: Písek jílovitý (S5 SC)

Obr. 27 – Kopaná sonda Vzorek – KS4 (in situ).

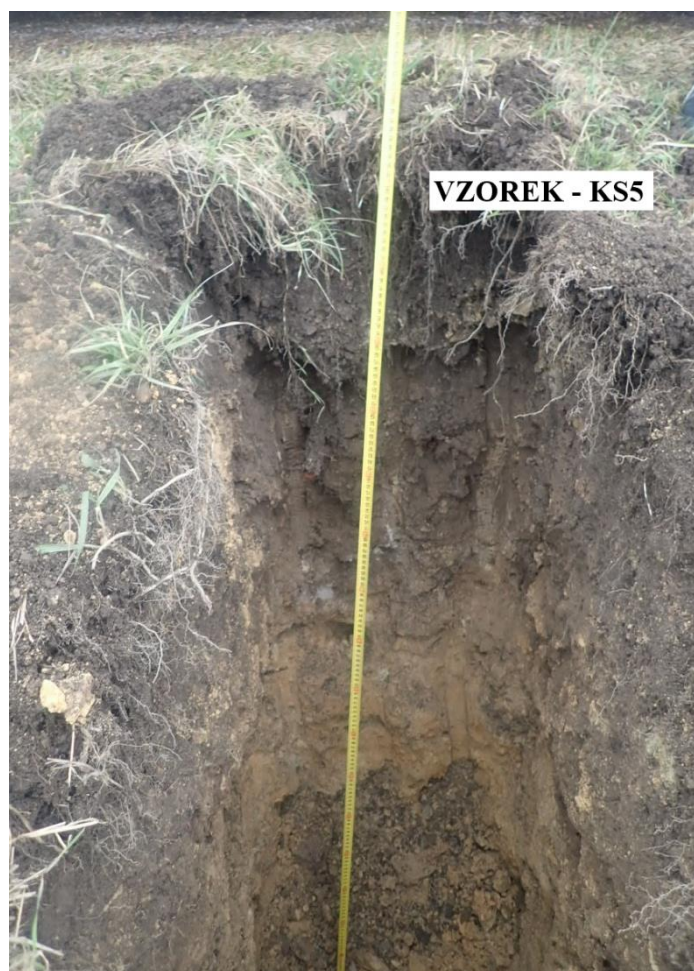
Konstrukce vozovky:	15 mm	PR	Postřík regenerační
	85 mm	PM	Penetrační makadam (rozpadlý)
	200 mm	Š	Štěrk (frakce 0/63)
	200 mm	ŠT	Štět

Podloží vozovky: Štěrk jílovitý (G5 GC)

Fotodokumentace Vzorku – KS5:*Obr. 28 – Kopaná sonda Vzorek – KS5 (in situ).*

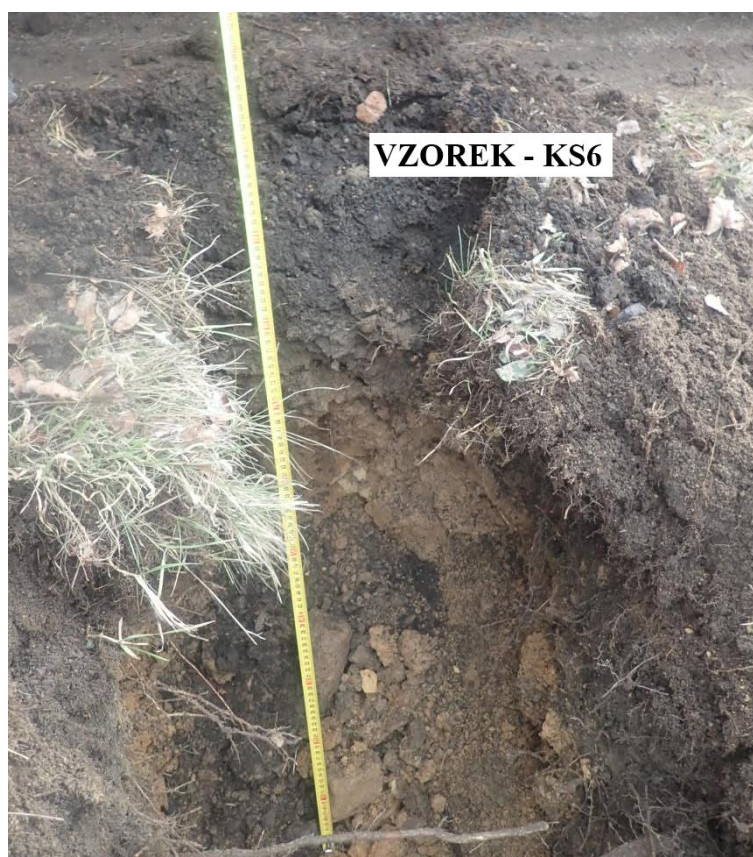
Konstrukce vozovky:	25 mm	ACO 11	Asfaltový beton pro obrusné vrstvy
	Separace vrstev		
	45 mm	ACO 11	Asfaltový beton pro obrusné vrstvy
	Separace vrstev		
	30 mm	ACL 16	Asfaltový beton pro ložní vrstvy
	80 mm	PM	Penetrační makadam
	190 mm	Š	Štěrka (frakce 0/63)
	130 mm	ŠT	Štět

Podloží vozovky: Štěrkovitý jíl (F2 CG)

Obr. 29 – Kopaná sonda Vzorek – KS6 (in situ).

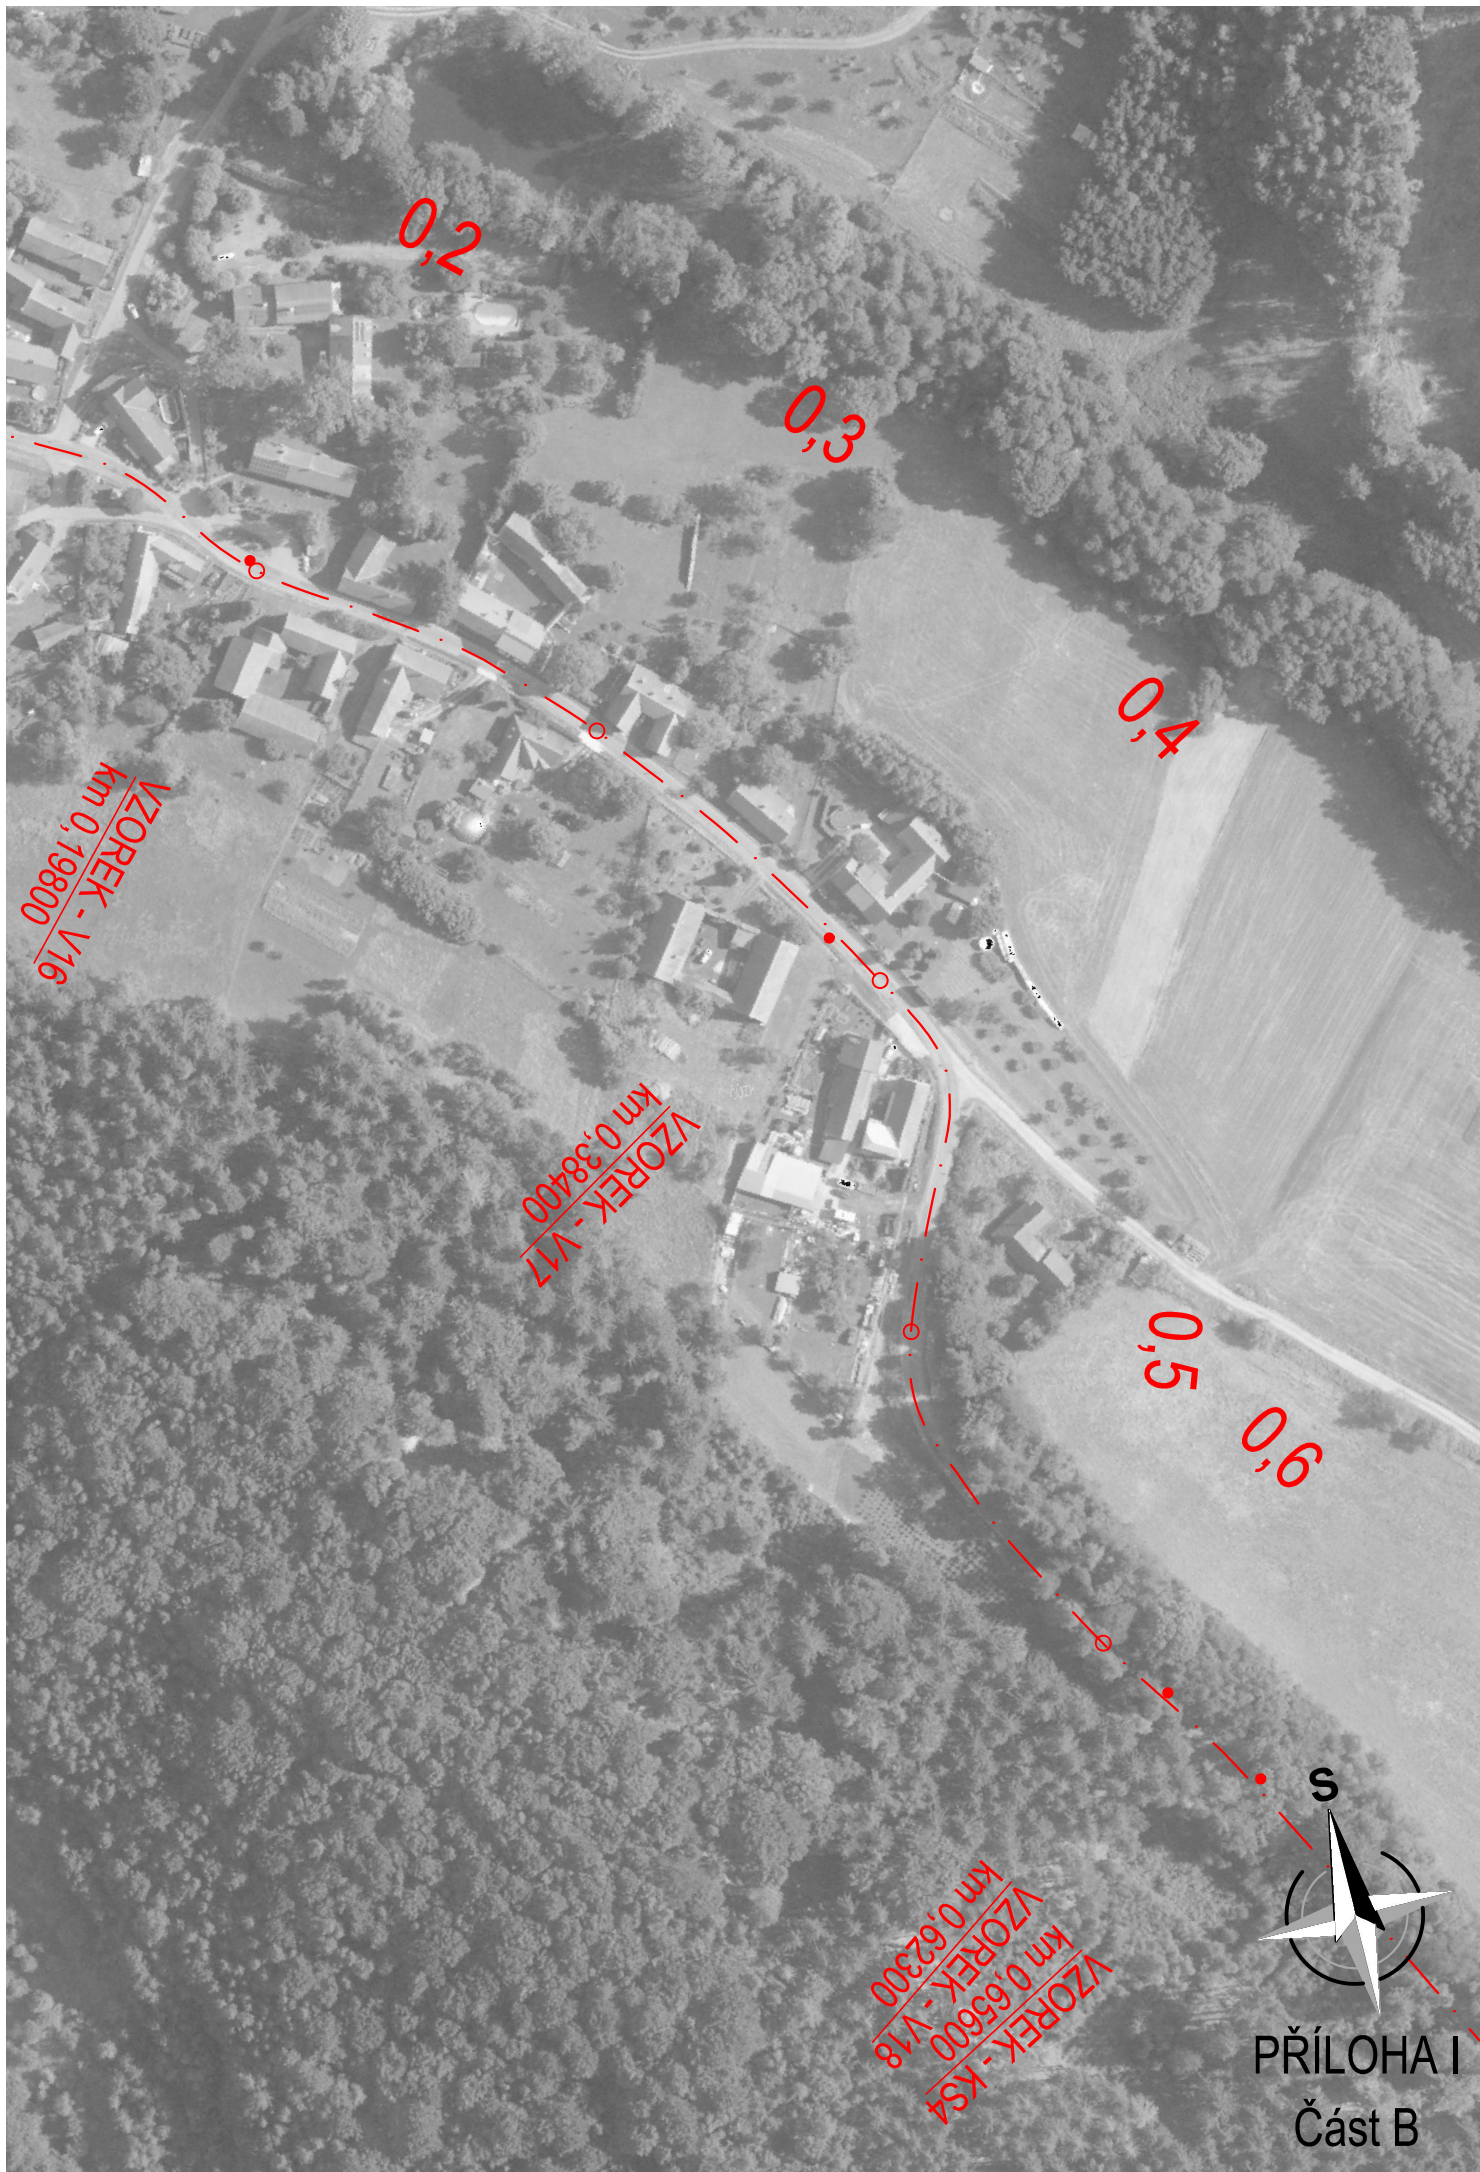
PŘÍLOHA I
Část A

PŘÍLOHA I: Situování diagnostických vývrtů a kopaných sond konstrukce a podloží vozovky Silnice III/3565 Brdo – Hluboká
