**Průzkum konstrukce a podloží vozovky**  
**Stanovení polycyklických aromatických uhlovodíků**  
**Silnice III/31218 Klášterec nad Orlicí**

**Červenec / Srpen 2022**

**1.2. Investor****PRODIN a.s.**

**1.3. Zpracovatel****DSP a.s.**

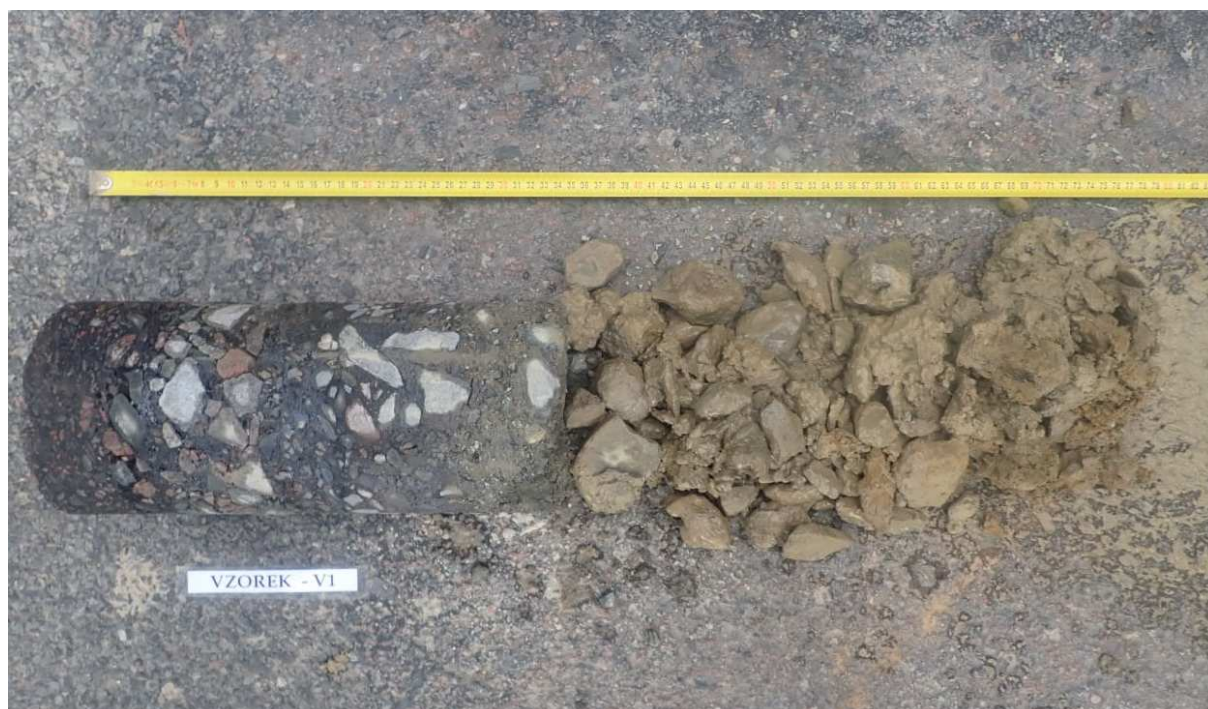
Konstrukce vozovky:	50 mm	ACO 11	Asfaltový beton pro obrusné vrstvy
	95 mm	PM	Penetrační makadam
	Separace vrstev		
	135 mm	PM	Penetrační makadam
	290 mm	Š	Štěrk (frakce 0/32, zahliněno)

Celková tloušťka  
konstrukce vozovky: 570 mm

*Obr. 1 - Jádru vývrtu Vzorek – V1 (in situ).*

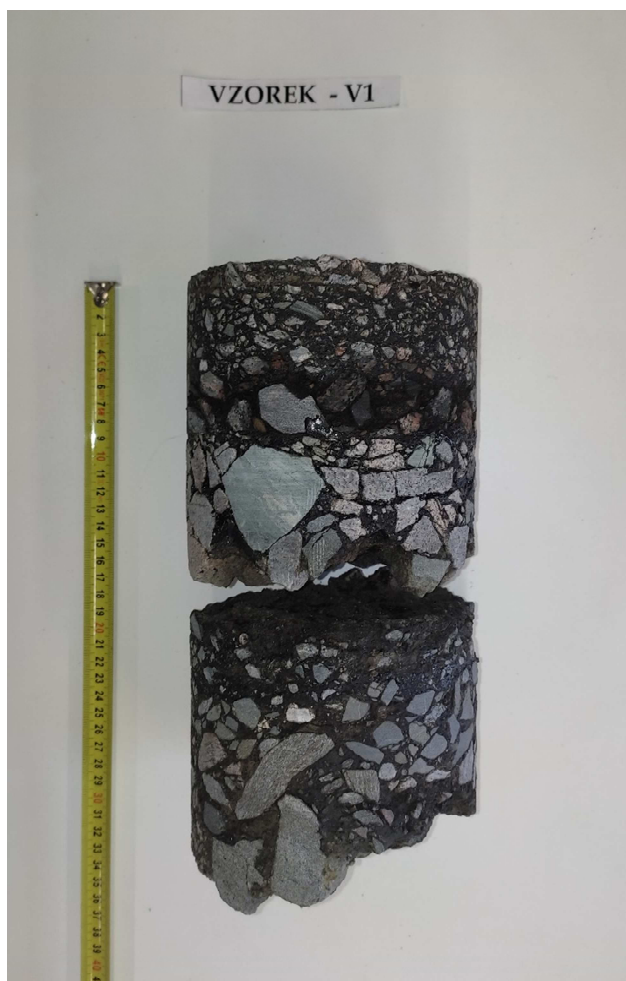
*Obr. 2 - Jádro vývrtu Vzorek – V1 (laboratoř).*

Vývrt	Ukazatel PAU [mg/kg]				Poznámka
	Vrstvy konstrukce	Naměřená hodnota	Kvalitativní třída		
V1	ACO 11	0,27	≤ 12	ZAS-T1	
	PM	168	25 < x ≤ 300	ZAS-T3

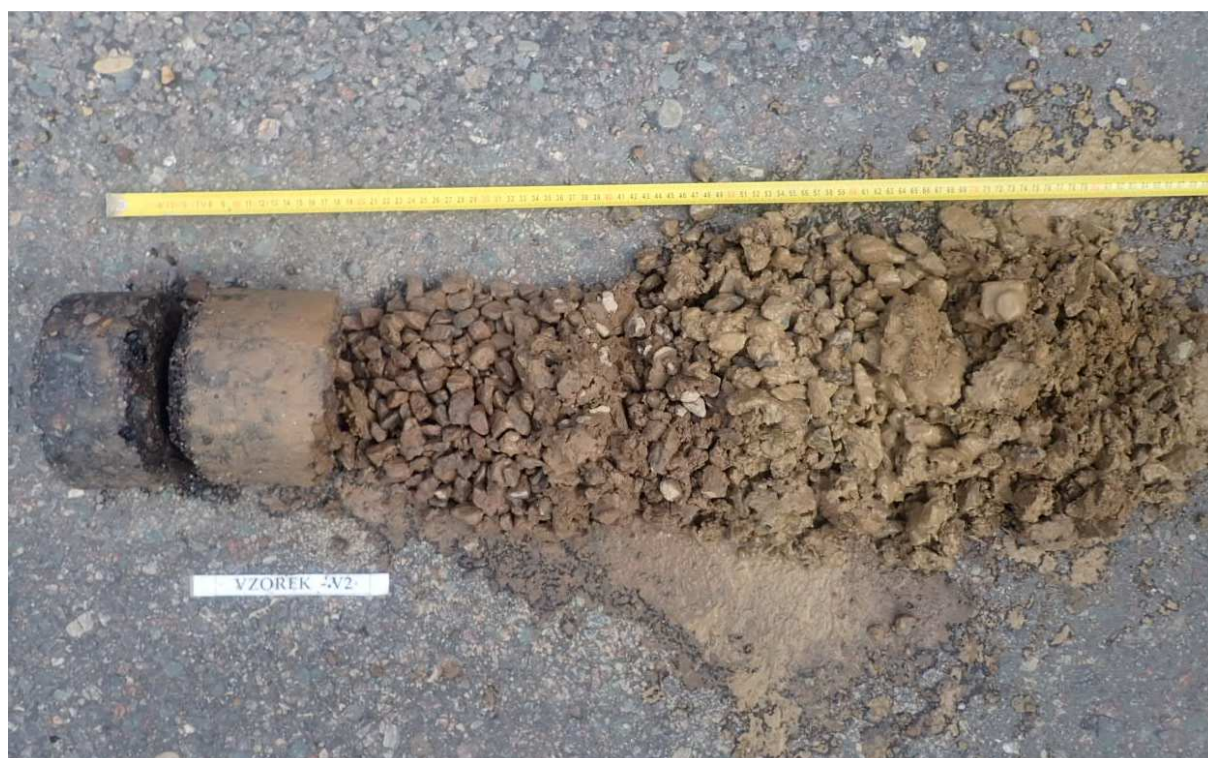
Konstrukce vozovky:	60 mm	ACO 11	Asfaltový beton pro ohrusné vrstvy
	Separace vrstev		
	120 mm	ACO 8	Asfaltový beton pro ohrusné vrstvy
	400 mm	Š	Štěrk (frakce 0/16, zahliněno)

Celková tloušťka  
konstrukce vozovky: 580 mm

*Obr. 3 - Jádro vývrtu Vzorek – V2 (in situ).*

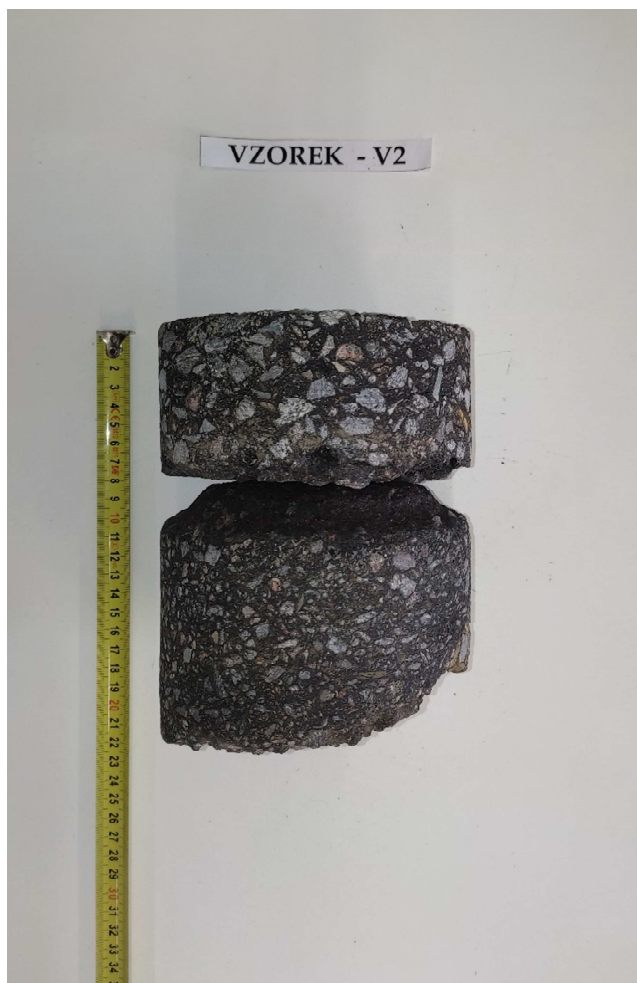
*Obr. 4 - Jádru vývrtu Vzorek – V2 (laboratoř).*

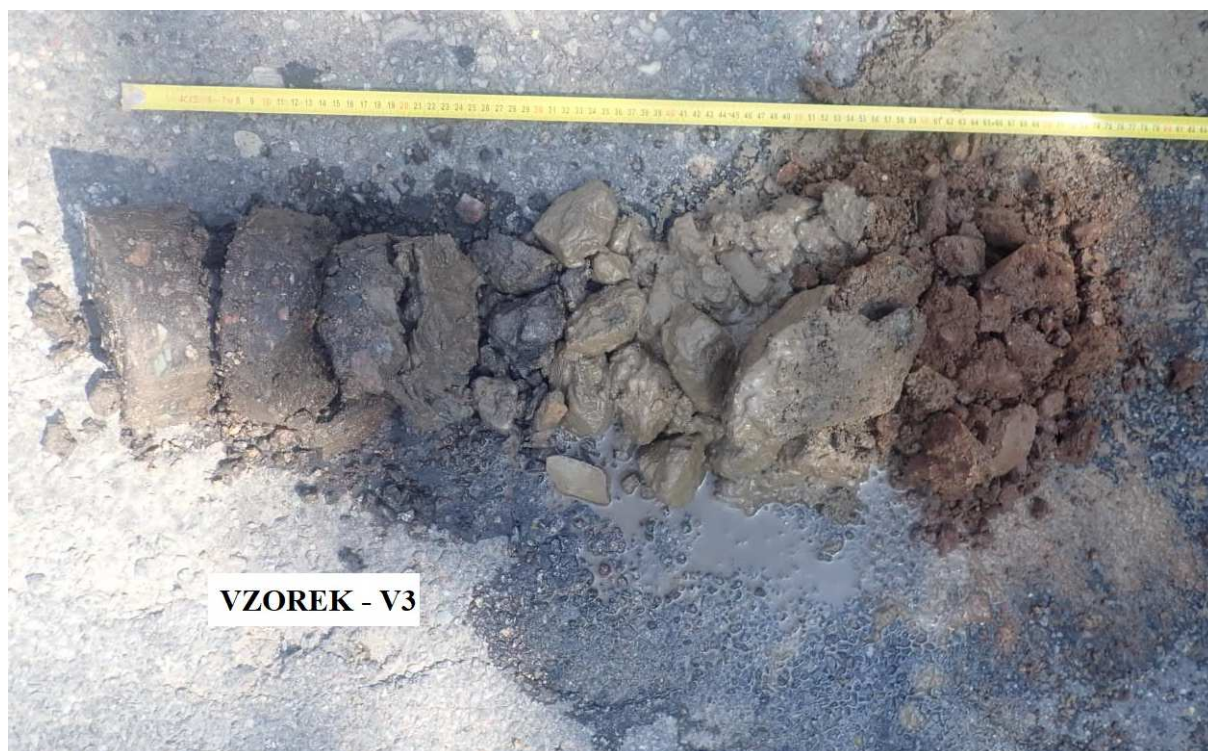
Konstrukce vozovky:	60 mm	ACO 11	Asfaltový beton pro obrusné vrstvy
	Separace vrstev		
	60 mm	ACL 16	Asfaltový beton pro ložní vrstvy
	230 mm	Š	Štěrk (frakce 0/32, zahliněno)
	170 mm	ŠT	Štět

Celková tloušťka  
konstrukce vozovky: 520 mm

*Obr. 5 - Jádro vývrtu Vzorek – V3 (in situ).*

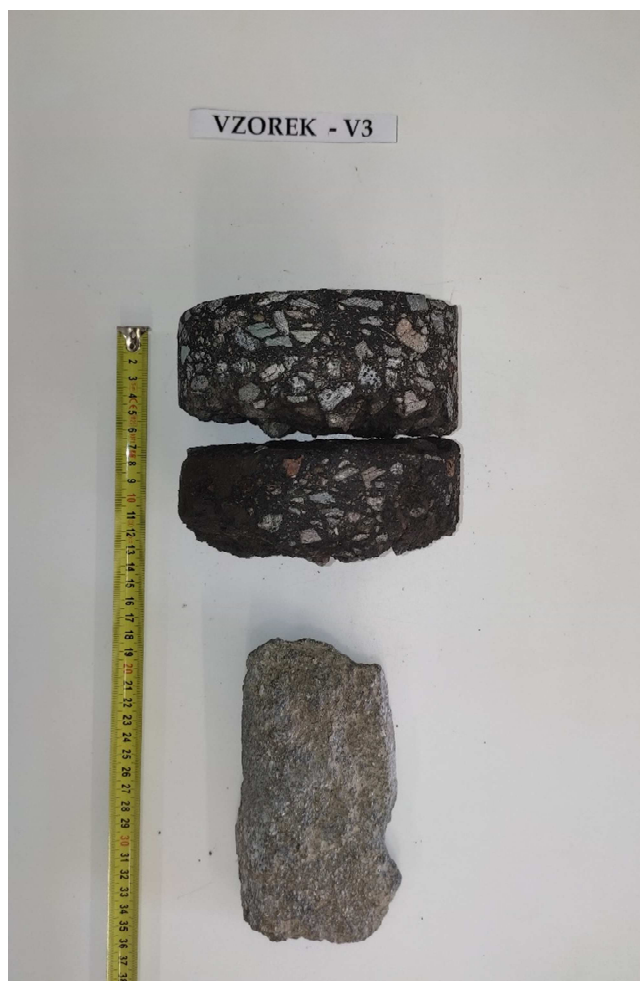
Obr. 6 - Jádru vývrtu Vzorek – V3 (laboratoř).

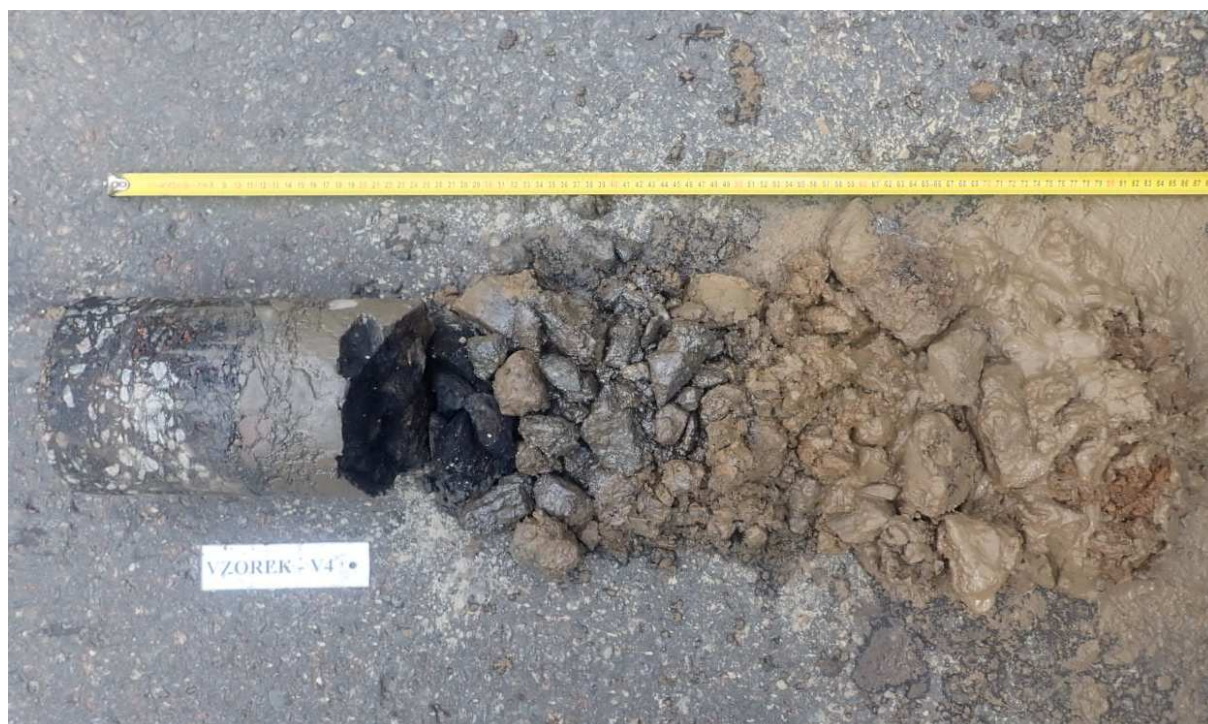
Konstrukce vozovky:	45 mm	ACO 11	Asfaltový beton pro obrusné vrstvy
	80 mm	ACL 16	Asfaltový beton pro ložní vrstvy
	110 mm	PM	Penetrační makadam
	345 mm	Š	Štěrk (frakce 0/32, zahliněno)
	120 mm	ŠT	Štět

Celková tloušťka  
konstrukce vozovky: 700 mm

*Obr. 7 - Jádro vývrtu Vzorek – V4 (in situ).*

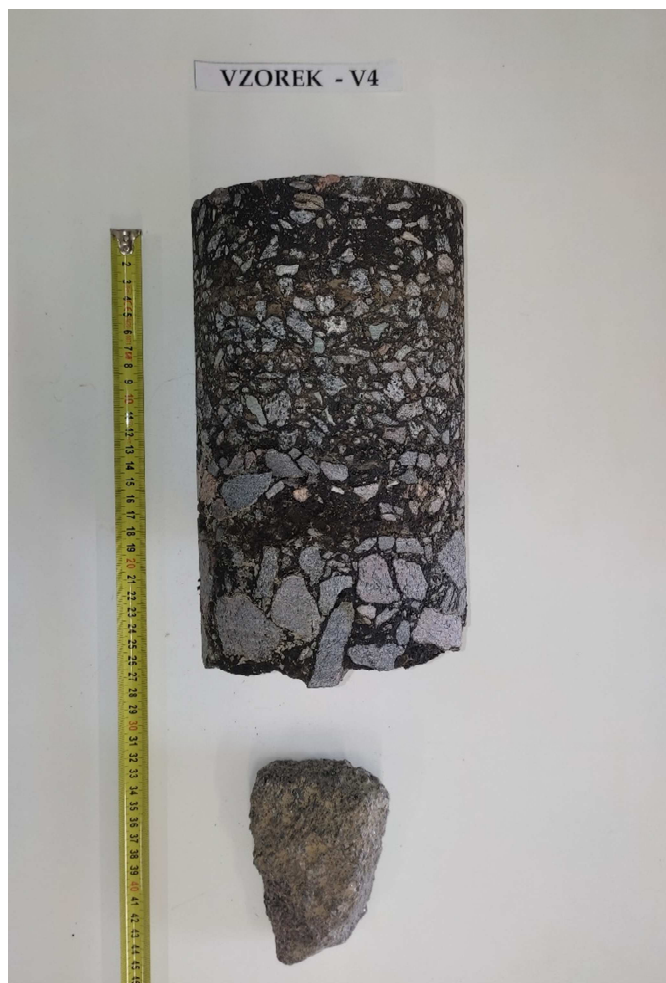
*Obr. 8 - Jádro vývrtu Vzorek – V4 (laboratoř).*

Vývrt	Ukazatel PAU [mg/kg]				Poznámka
	Vrstvy konstrukce	Naměřená hodnota	Kvalitativní třída		
V4	ACO 11	0,80	≤ 12	ZAS-T1	
	ACL 16	0,29	≤ 12	ZAS-T1	
	PM	66,1	25 < x ≤ 300	ZAS-T3

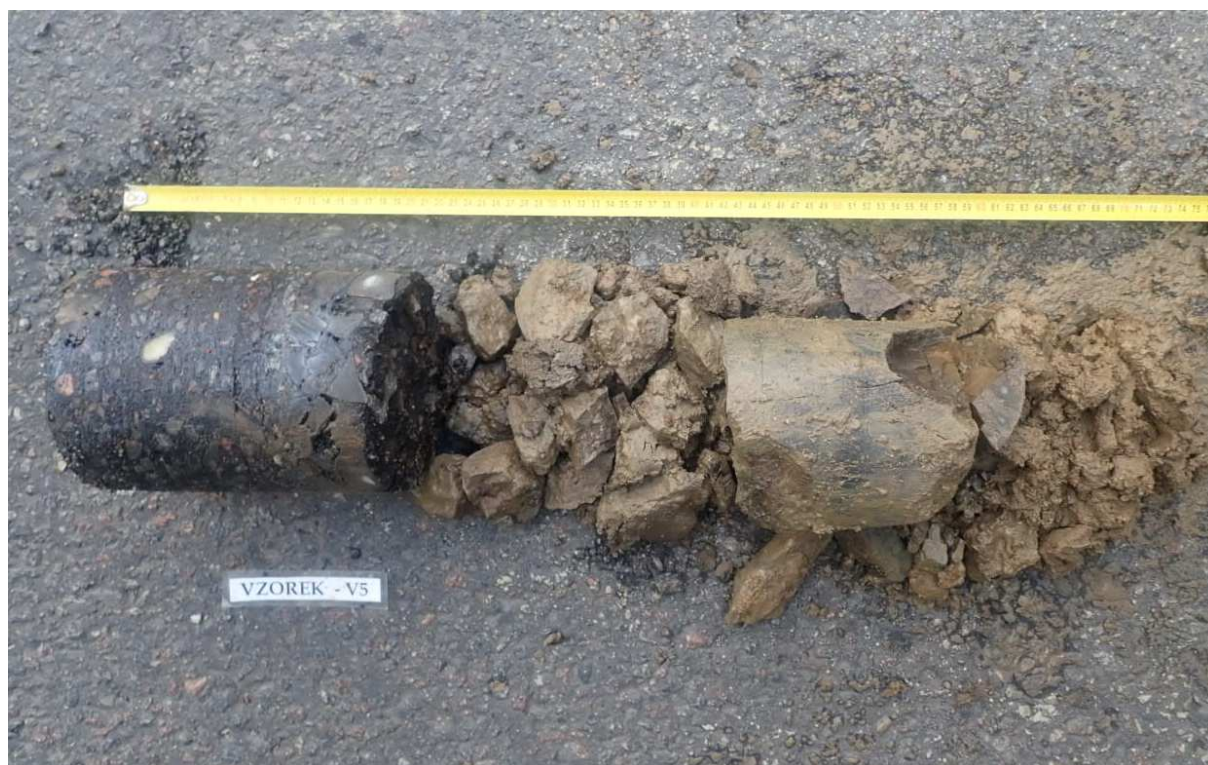
Konstrukce vozovky:	55 mm	ACO 11	Asfaltový beton pro obrusné vrstvy
	55 mm	ACL 16	Asfaltový beton pro ložní vrstvy
	95 mm	PM	Penetrační makadam
	245 mm	Š	Štěrk (frakce 0/32, zahliněno)
	150 mm	ŠT	Štět

Celková tloušťka  
konstrukce vozovky: 600 mm

*Obr. 9 - Jádro vývrtu Vzorek – V5 (in situ).*

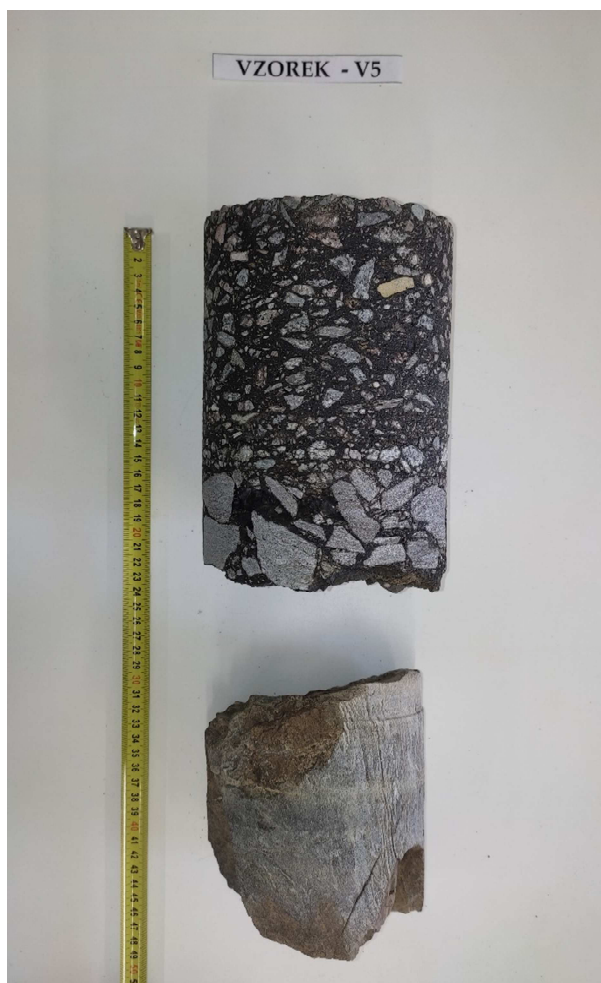
Obr. 10 - Jádru vývrtu Vzorek – V5 (laboratoř).

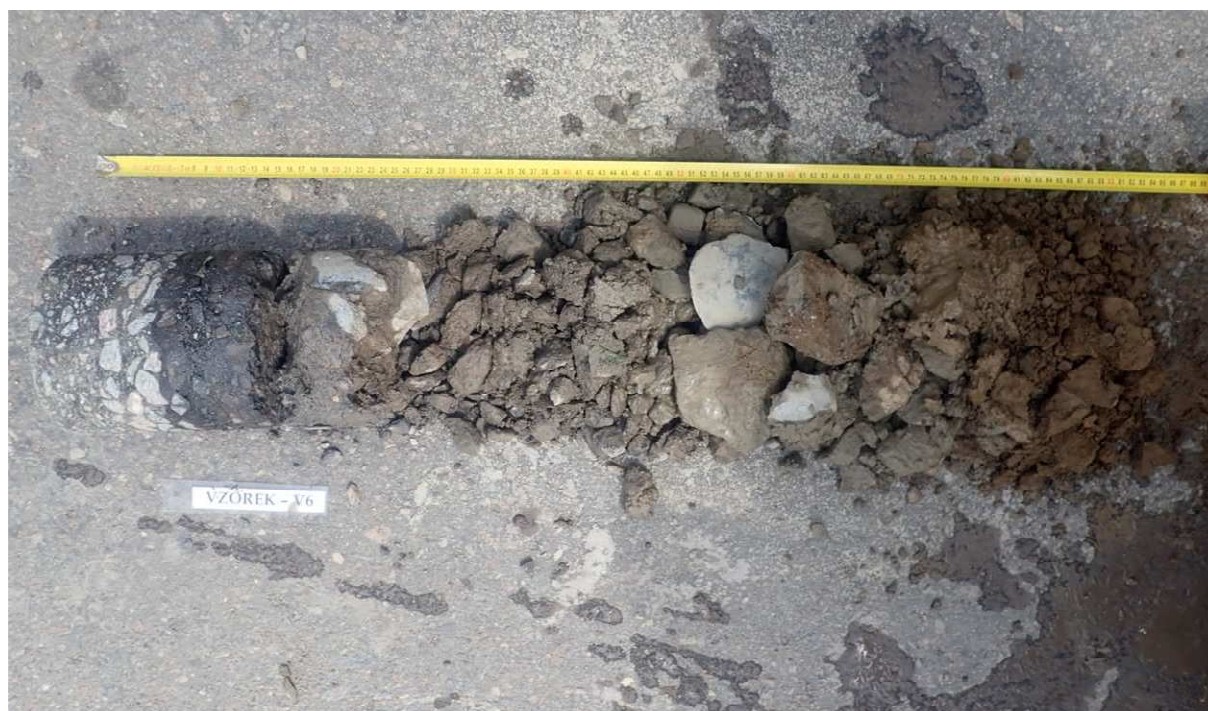
Konstrukce vozovky:	40 mm	ACO 11	Asfaltový beton pro obrusné vrstvy
	70 mm	ACP 22	Asfaltový beton pro podkladní vrstvy
	45 mm	ACP 22	Asfaltový beton pro podkladní vrstvy
	Separace vrstev		
	125 mm	PM	Penetrační makadam
	220 mm	Š	Štěrka (frakce 0/32, zahliněno)
	150 mm	ŠT	Štět

Celková tloušťka  
konstrukce vozovky: 650 mm

*Obr. 11 - Jádru vývrtu Vzorek – V6 (in situ).*

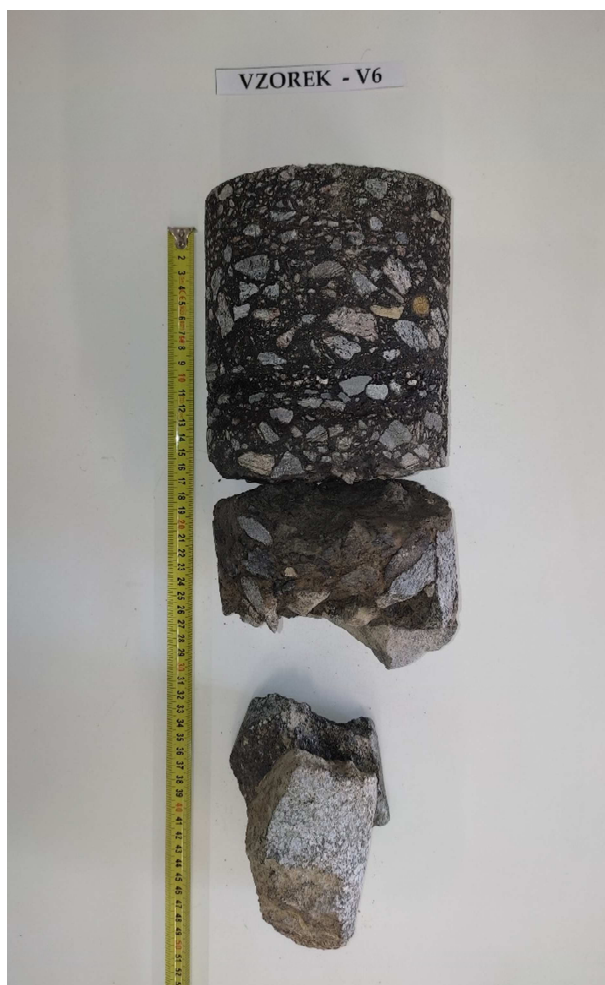
Obr. 12 - Jádro vývrtu Vzorek – V6 (laboratoř).

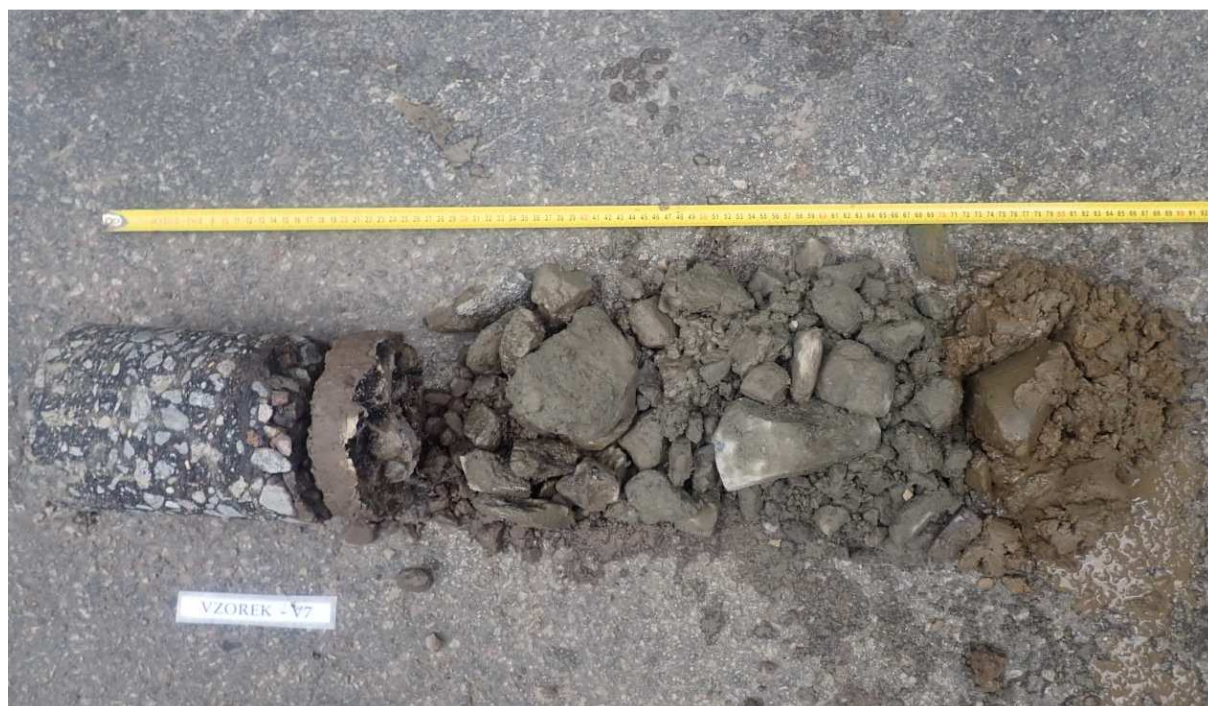
Konstrukce vozovky:	50 mm	ACO 11	Asfaltový beton pro obrusné vrstvy
	90 mm	ACP 22	Asfaltový beton pro podkladní vrstvy
	60 mm	PM	Penetrační makadam
	Separace vrstev		
	50 mm	PM	Penetrační makadam
	310 mm	Š	Štěrk (frakce 0/32, zahliněno)
	110 mm	ŠT	Štět

Celková tloušťka  
konstrukce vozovky: 670 mm

*Obr. 13 - Jádru vývrtu Vzorek – V7 (in situ).*

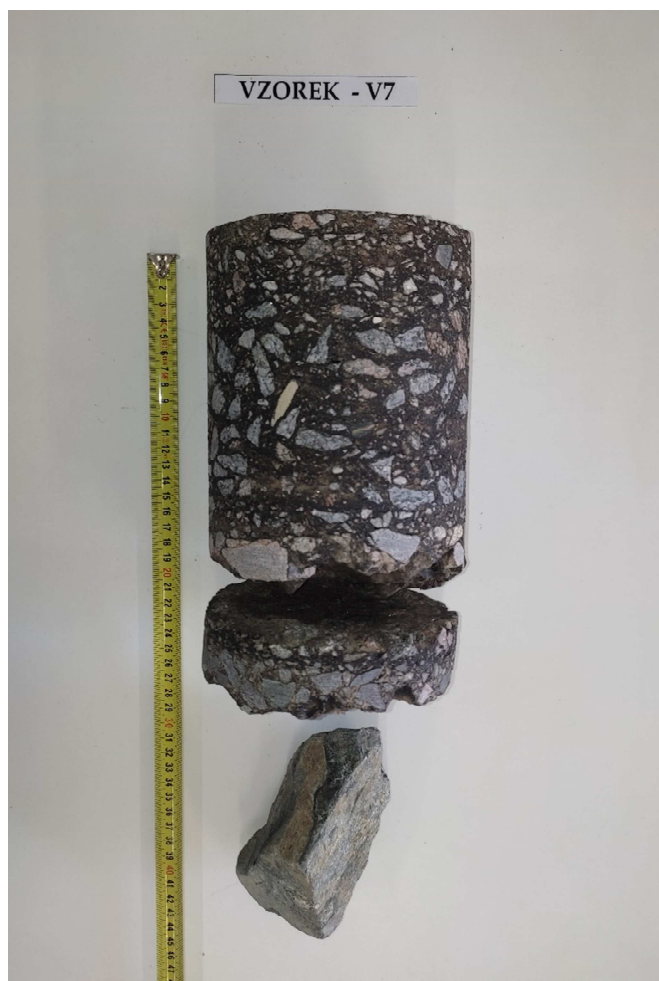
Obr. 14 - Jádro vývrtu Vzorek – V7 (laboratoř).

Vývrt	Ukazatel PAU [mg/kg]				Poznámka
	Vrstvy konstrukce	Naměřená hodnota	Kvalitativní třída		
V7	ACO 11	1,31	≤ 12	ZAS-T1	
	ACP 22	0,28	≤ 12	ZAS-T1	
	PM	2,27	≤ 12	ZAS-T1

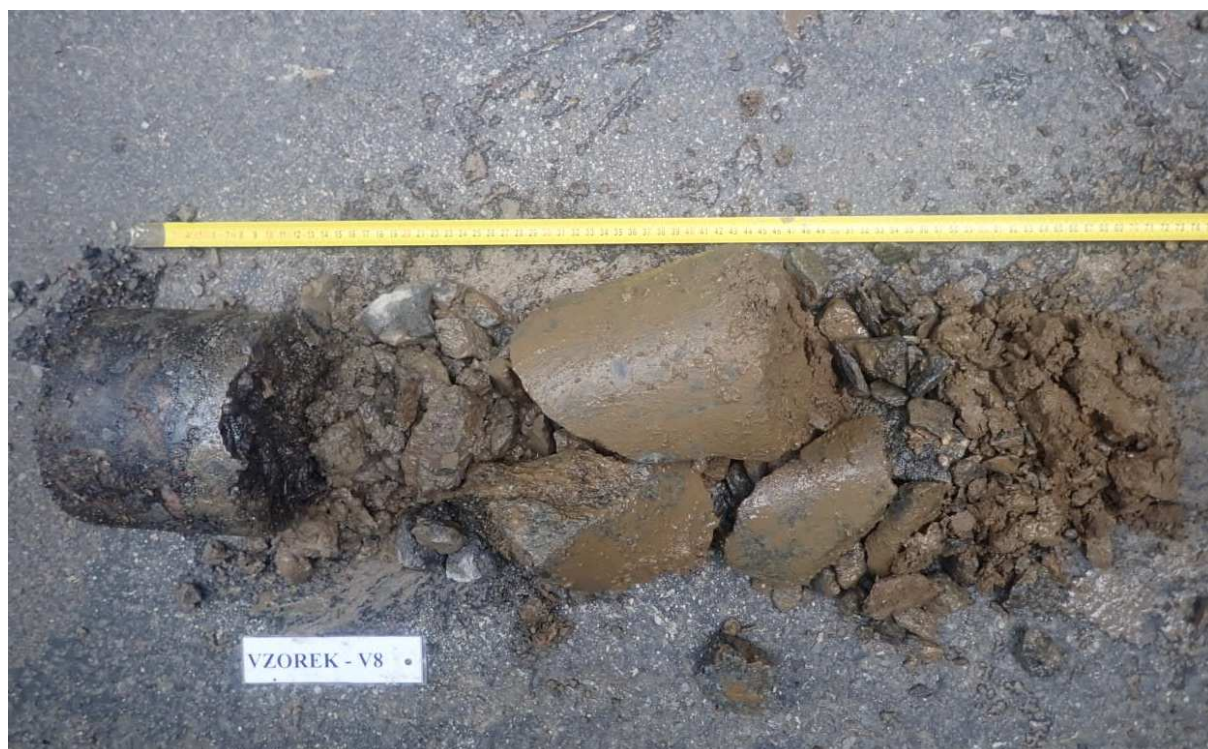
Konstrukce vozovky:	40 mm	ACO 11	Asfaltový beton pro obrusné vrstvy
	45 mm	ACP 22	Asfaltový beton pro podkladní vrstvy
	50 mm	ACP 22	Asfaltový beton pro podkladní vrstvy
	295 mm	Š	Štěrka (frakce 0/16, zahliněno)
	180 mm	ŠT	Štět

Celková tloušťka  
konstrukce vozovky: 610 mm

*Obr. 15 - Jádru vývrtu Vzorek – V8 (in situ).*

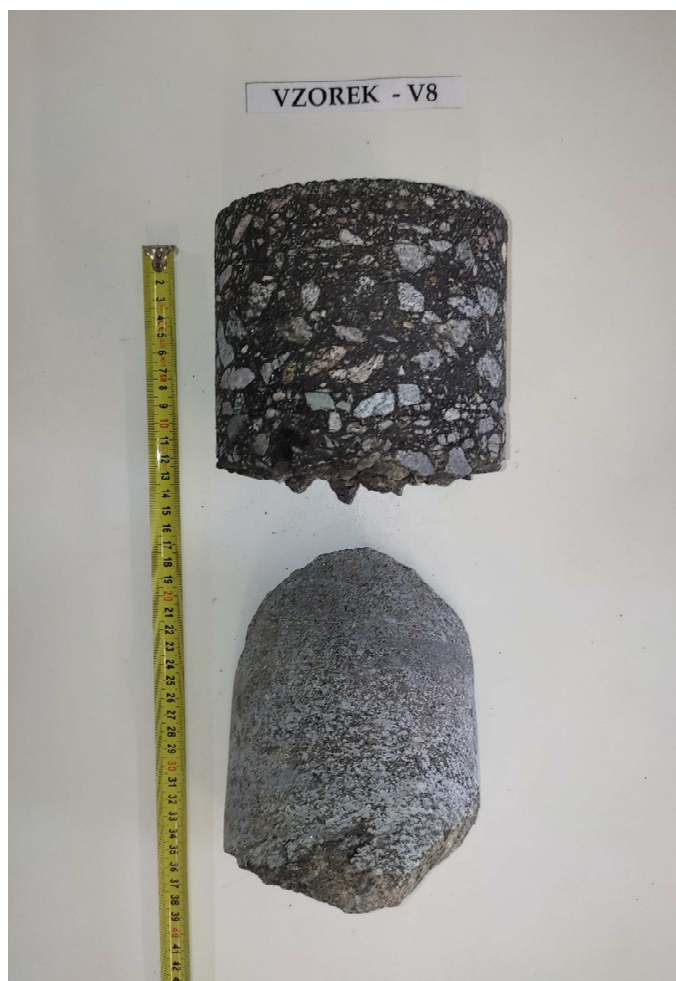
*Obr. 16 - Jádru vývrtu Vzorek – V8 (laboratoř).*

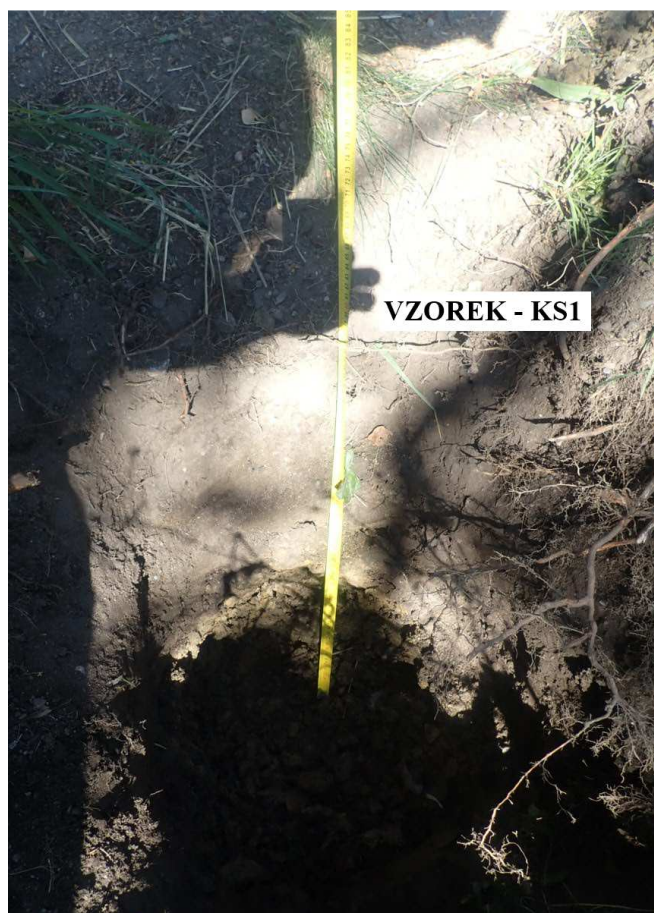
Konstrukce vozovky:	50 mm	ACO 11	Asfaltový beton pro obrusné vrstvy
	95 mm	PM	Penetrační makadam
	Separace vrstev		
	135 mm	PM	Penetrační makadam
	290 mm	Š	Štěrk (frakce 0/32, zahliněno)

Podloží vozovky: Štěrk jílovitý (G5 GC)

*Obr. 17 – Kopaná sonda Vzorek – KS1 (in situ).*

- Naměřená hodnota kalifornského poměru únosnosti zemin CBR **Vzorku – KS1** byla 9,7 %. **Naměřená hodnota kalifornského poměru únosnosti zemin CBR Vzorku – KS1 nesplňuje požadavek na minimální hodnotu poměru únosnosti CBR<sub>min</sub> = 15 %, požadovanou TP 170 Navrhování konstrukcí vozovek, jako minimální hodnotu tohoto poměru únosnosti CBR pro případ podloží vozovky typu PIII.**

**Dle naměřených hodnot kalifornského poměru únosnosti zemin CBR byly Vzorek – KS1 a KS2 specifikovány jako podloží typu PIII. Vzorek – KS1 a KS2 nesplňuje požadavek na minimální hodnotu kalifornského poměru únosnosti zemin  $CBR_{min} = 15 \%$ , z tohoto důvodu jsou tyto zeminy podmíněčně nevhodné při použití do aktivní zóny vozovky a je nutné provést jejich úpravu nebo výměnu.**
