Průzkum konstrukce a podloží vozovky
Stanovení polycyklických aromatických uhlovodíků
Silnice III/3055 Vysoké Chvojno – hranice PK

Srpen / Říjen 2023

DSP a.s.

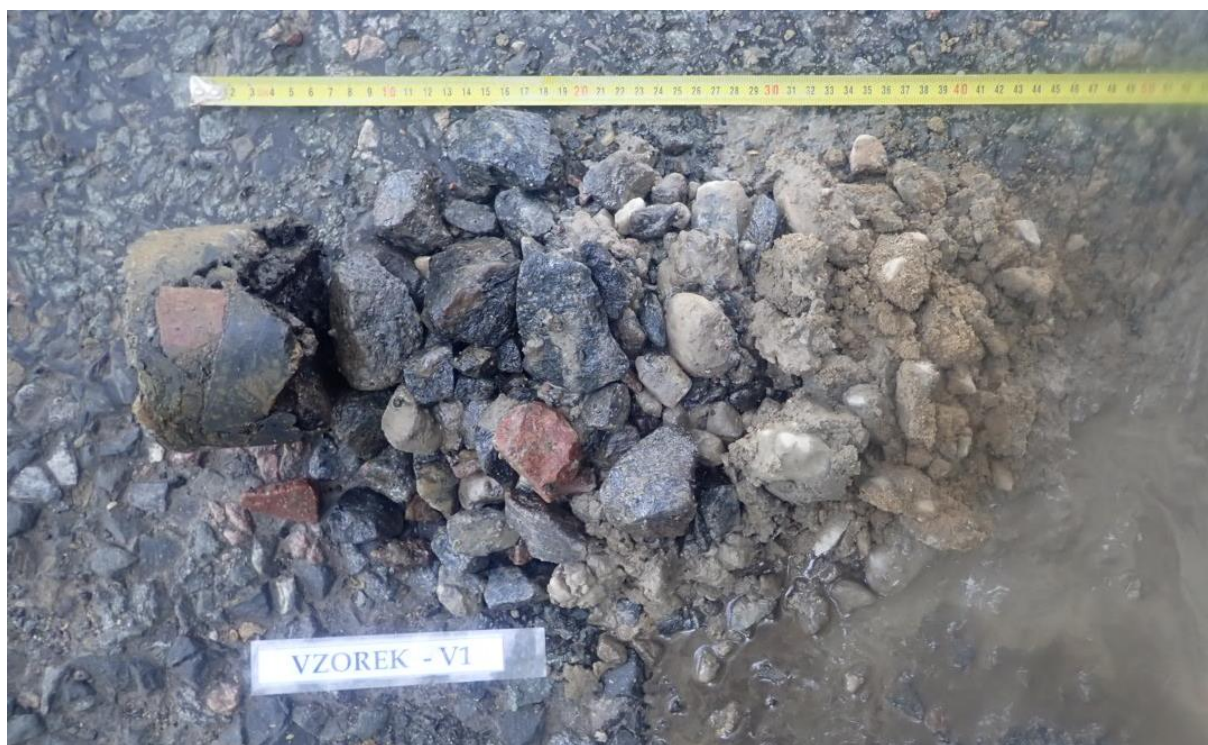
Konstrukce vozovky:	90 mm	PM	Penetrační makadam
	310 mm	Š	Štěrk (frakce 0/63, zahliněno)

Celková tloušťka
konstrukce vozovky: 400 mm

Obr. 1 - Jádro vývrtu Vzorek – V1 (in situ).

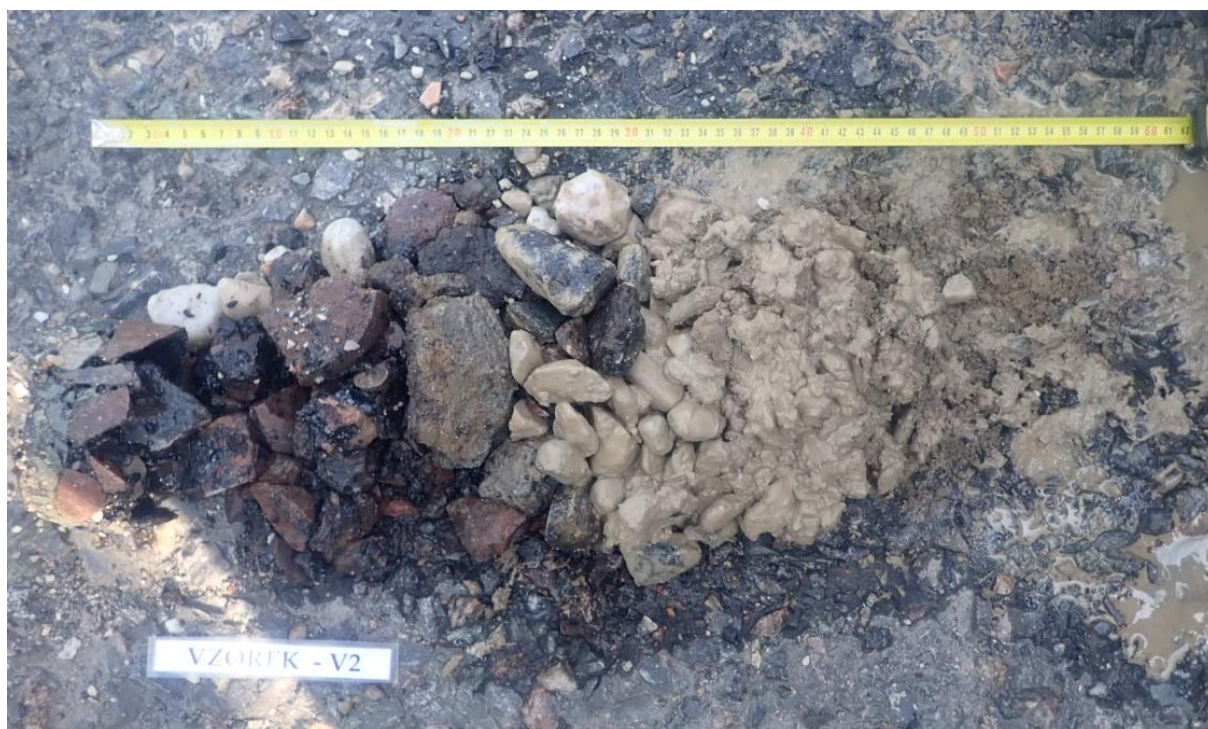
Konstrukce vozovky:	150 mm	PM	Penetrační makadam
	260 mm	Š	Štěrka (frakce 0/32, zahliněno)

Celková tloušťka
konstrukce vozovky: 410 mm

Obr. 3 - Jádro výtvetu Vzorek – V2 (in situ).

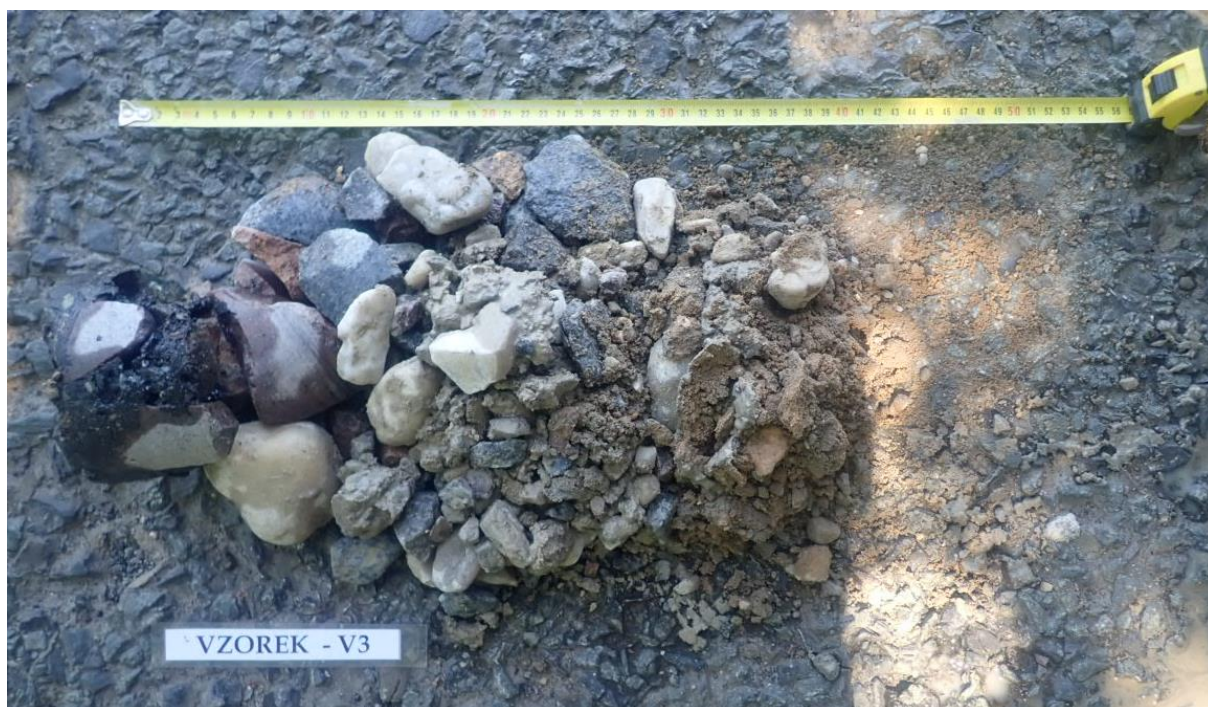
Konstrukce vozovky:	80 mm	PM	Penetrační makadam
	300 mm	Š	Štěrk (frakce 0/63, zahliněno)

Celková tloušťka
konstrukce vozovky: 380 mm

Obr. 5 - Jádro vývrtu Vzorek – V3 (in situ).

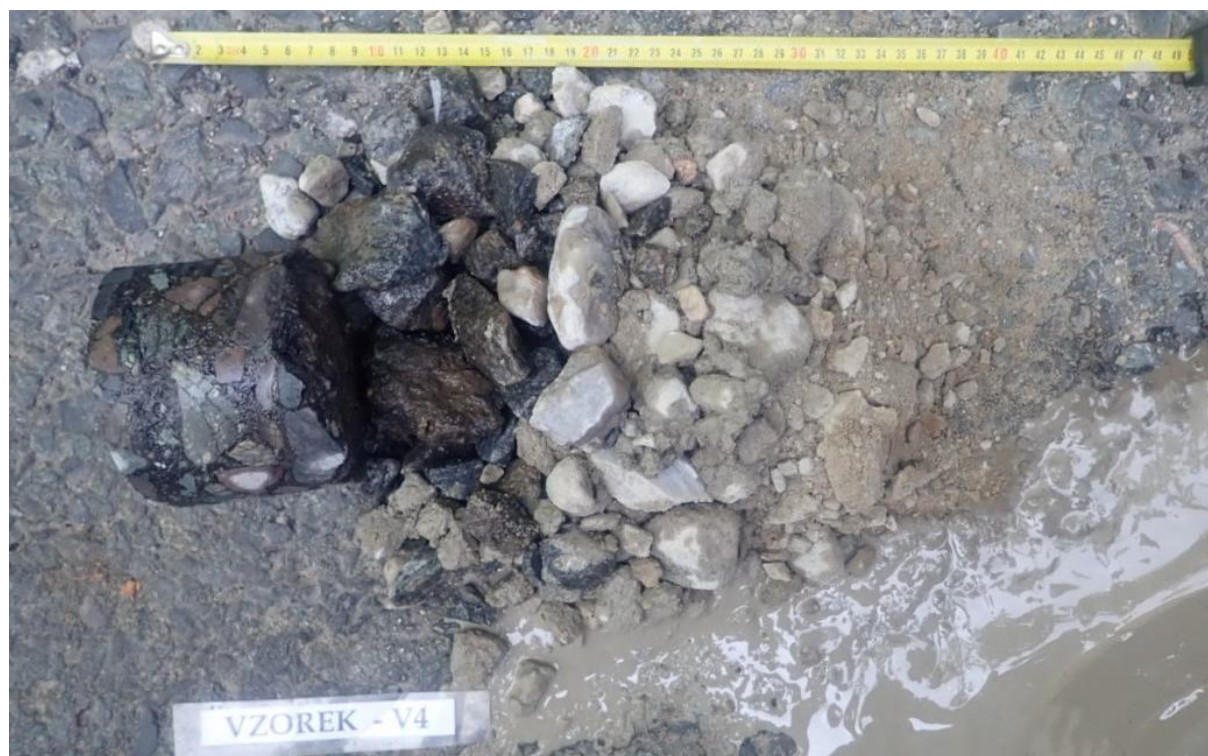
Konstrukce vozovky:	20 mm	PR	Postřík regenerační
	110 mm	PM	Penetrační makadam
	190 mm	Š	Šterk (frakce 0/32, zahliněno)

Celková tloušťka
konstrukce vozovky: 320 mm

Obr. 7 - Jádro výtvetu Vzorek – V4 (in situ).

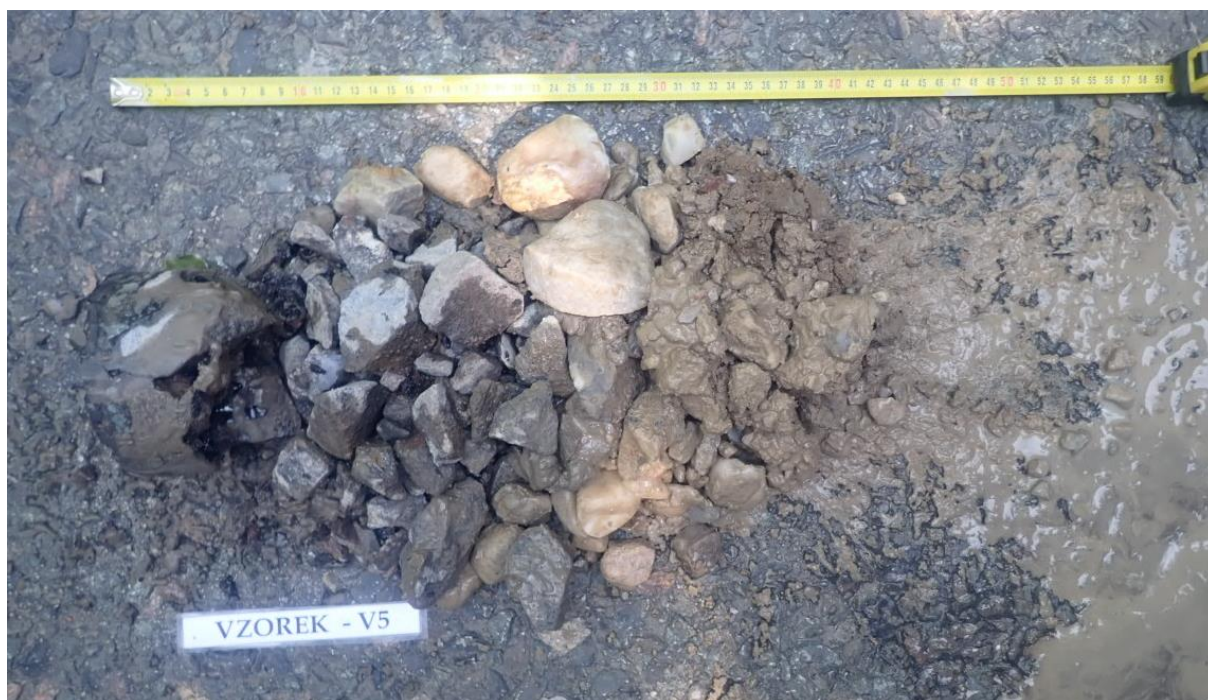
Konstrukce vozovky:	10 mm	PR	Postřík regenerační
	70 mm	PM	Penetrační makadam
	290 mm	Š	Štěrk (frakce 0/63, zahliněno)

Celková tloušťka
konstrukce vozovky: 370 mm

Obr. 9 - Jádru vývrtu Vzorek – V5 (in situ).

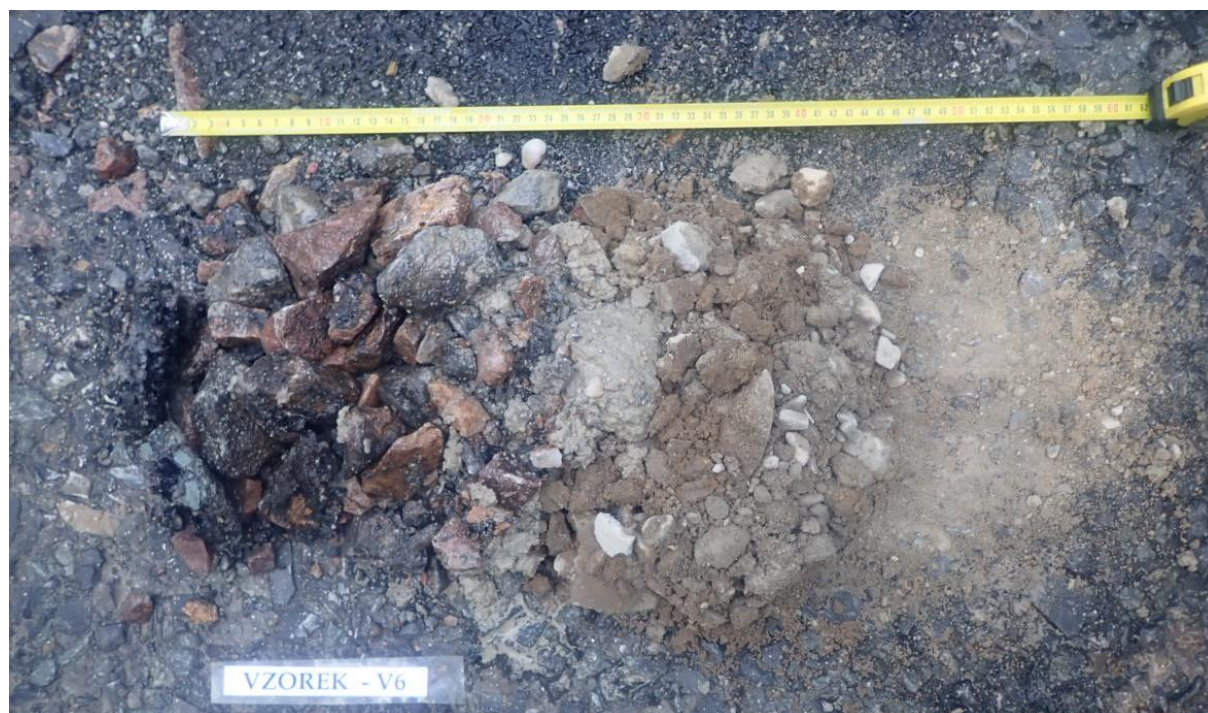
Konstrukce vozovky:	20 mm	PR	Postřík regenerační
	110 mm	PM	Penetrační makadam (rozpadlý)
	280 mm	Š	Štěrk (frakce 0/32, velmi zahliněno)

Celková tloušťka
konstrukce vozovky: 410 mm

Obr. 11 - Jádro vývrtu Vzorek – V6 (in situ).

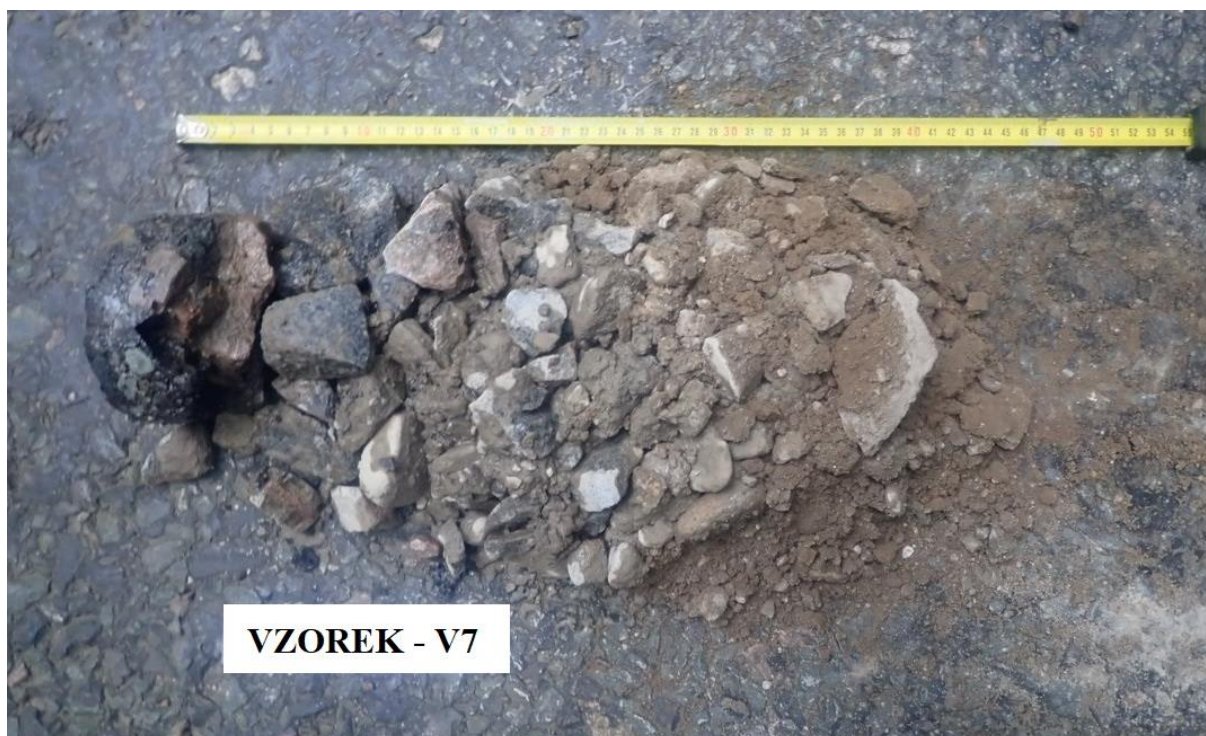
Konstrukce vozovky:	70 mm	PM	Penetrační makadam
	310 mm	Š	Štěrka (frakce 0/32, velmi zahliněno)

Celková tloušťka
konstrukce vozovky: 380 mm

Obr. 13 - Jádro vývrtu Vzorek – V7 (in situ).

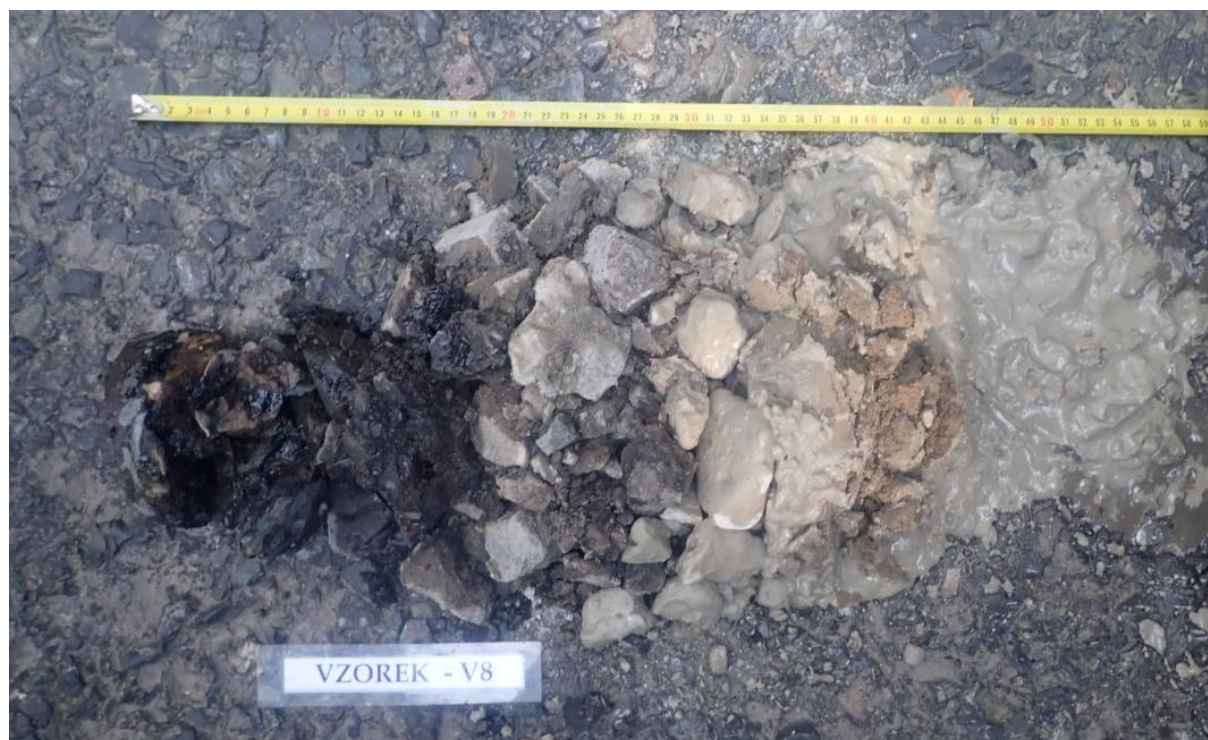
Konstrukce vozovky:	120 mm	PM	Penetrační makadam
	230 mm	Š	Štěrk (frakce 0/32)

Celková tloušťka
konstrukce vozovky: 350 mm

Obr. 15 - Jádro vývrtu Vzorek – V8 (in situ).

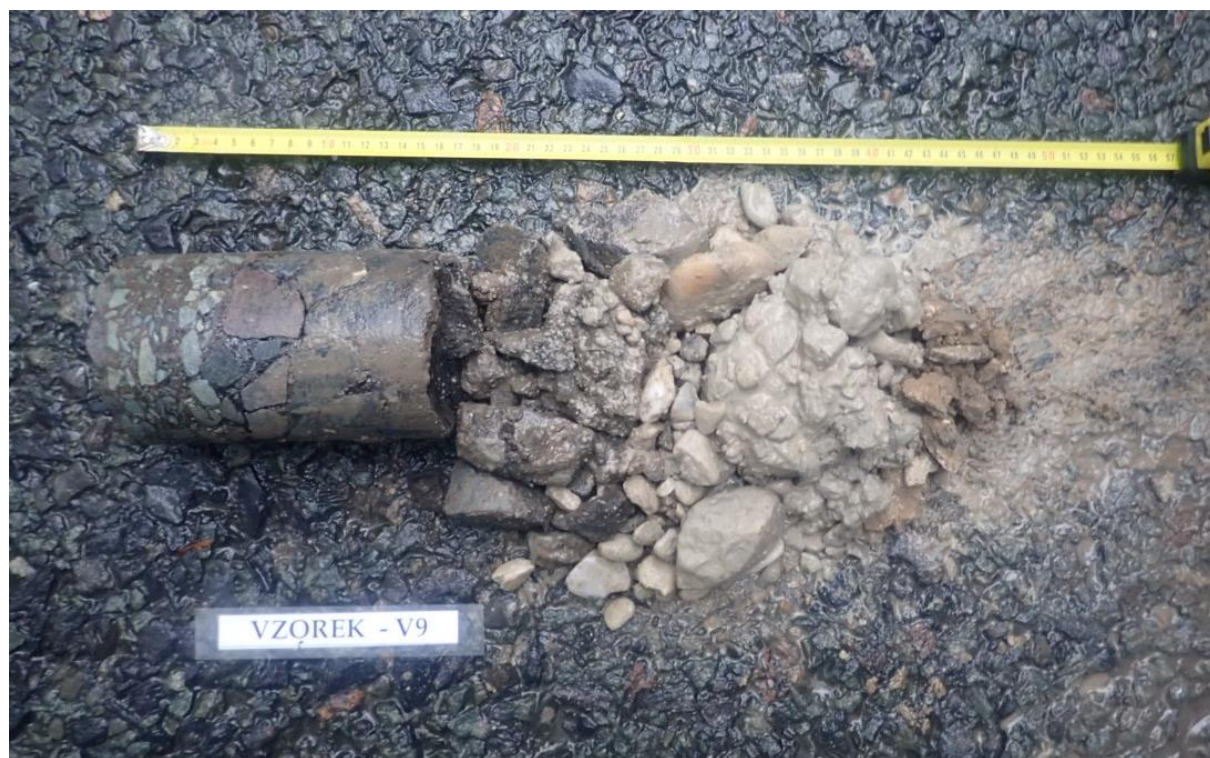
Konstrukce vozovky:	40 mm	ACO 11	Asfaltový beton pro obrusné vrstvy
	140 mm	PM	Penetrační makadam
	240 mm	Š	Štěrk (frakce 0/63, zahliněno)

Celková tloušťka
konstrukce vozovky: 420 mm

Obr. 17 - Jádru vývrtu Vzorek – V9 (in situ).

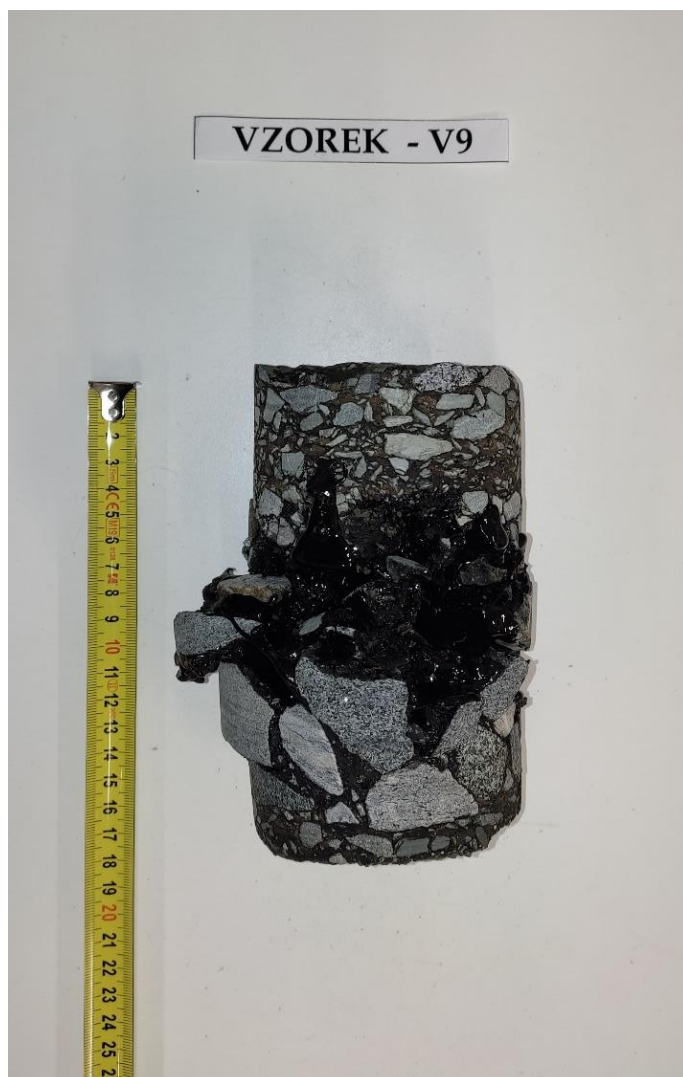
Obr. 18 - Jádro vývrtu Vzorek – V9 (laboratoř).

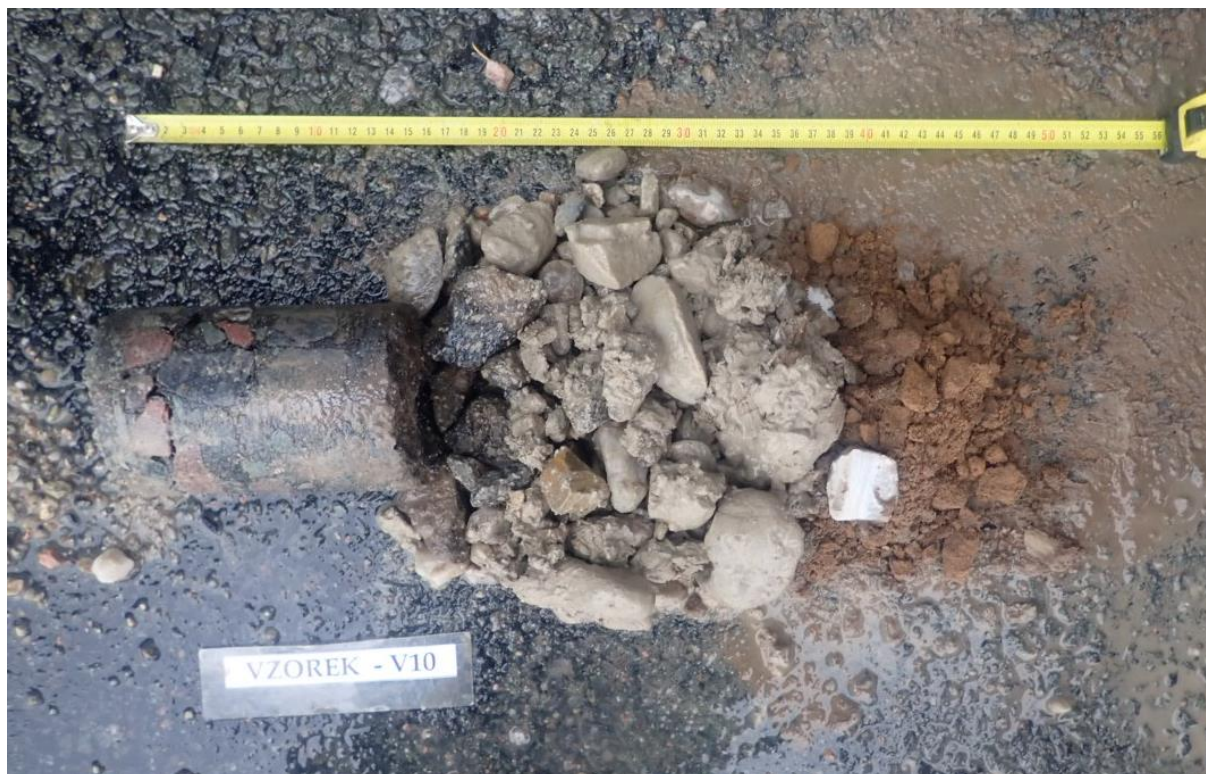
Konstrukce vozovky:	10 mm	PR	Postřík regenerační
	130 mm	PM	Penetrační makadam
	240 mm	Š	Štěrk (frakce 0/63, zahliněno)

Celková tloušťka
konstrukce vozovky: 380 mm

Obr. 19 - Jádro vývrtu Vzorek – V10 (in situ).

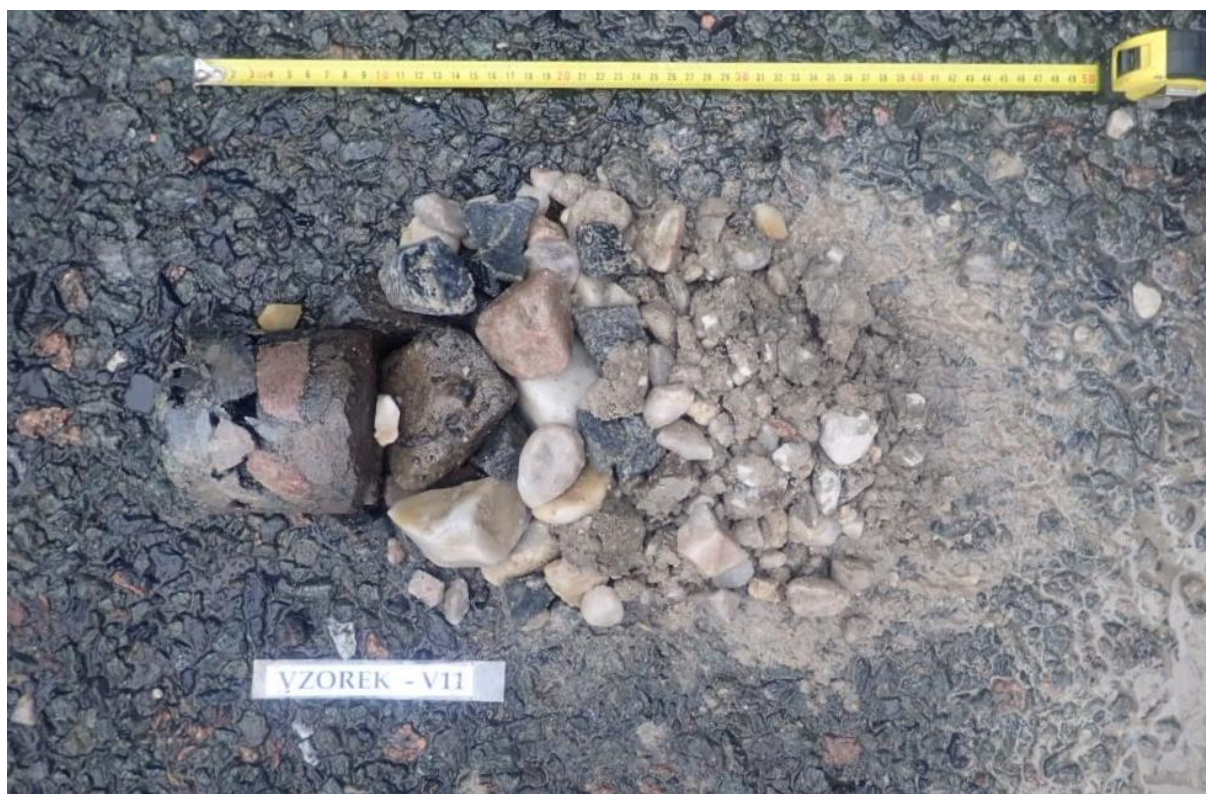
Konstrukce vozovky:	10 mm	PR	Postřík regenerační
	80 mm	PM	Penetrační makadam
	290 mm	Š	Štěrk (frakce 0/32)

Celková tloušťka
konstrukce vozovky: 380 mm

Obr. 21 - Jádro vývrtu Vzorek – V11 (in situ).

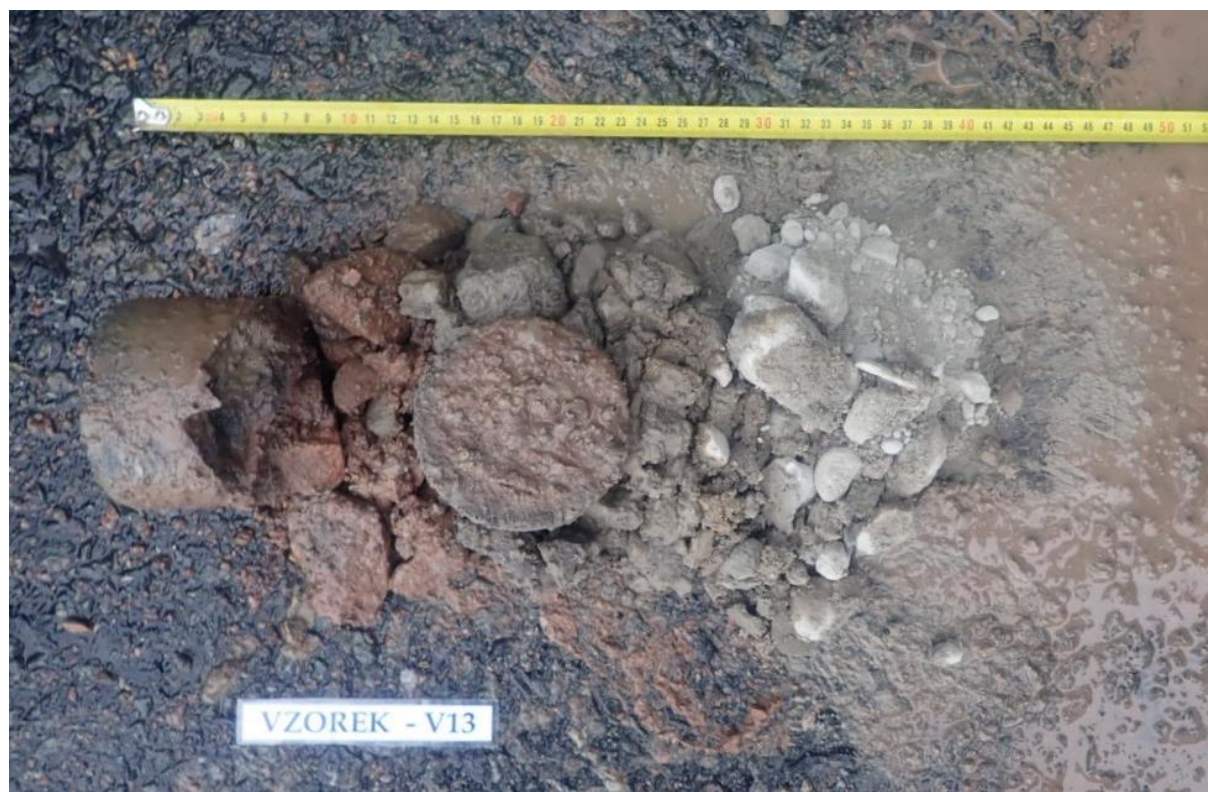
Konstrukce vozovky:	10 mm	PR	Postřík regenerační
	80 mm	PM	Penetrační makadam
	240 mm	Š	Štěrk (frakce 0/32, velmi zahliněno)

Celková tloušťka
konstrukce vozovky: 330 mm

Obr. 25 - Jádro vývrtu Vzorek – V13 (in situ).

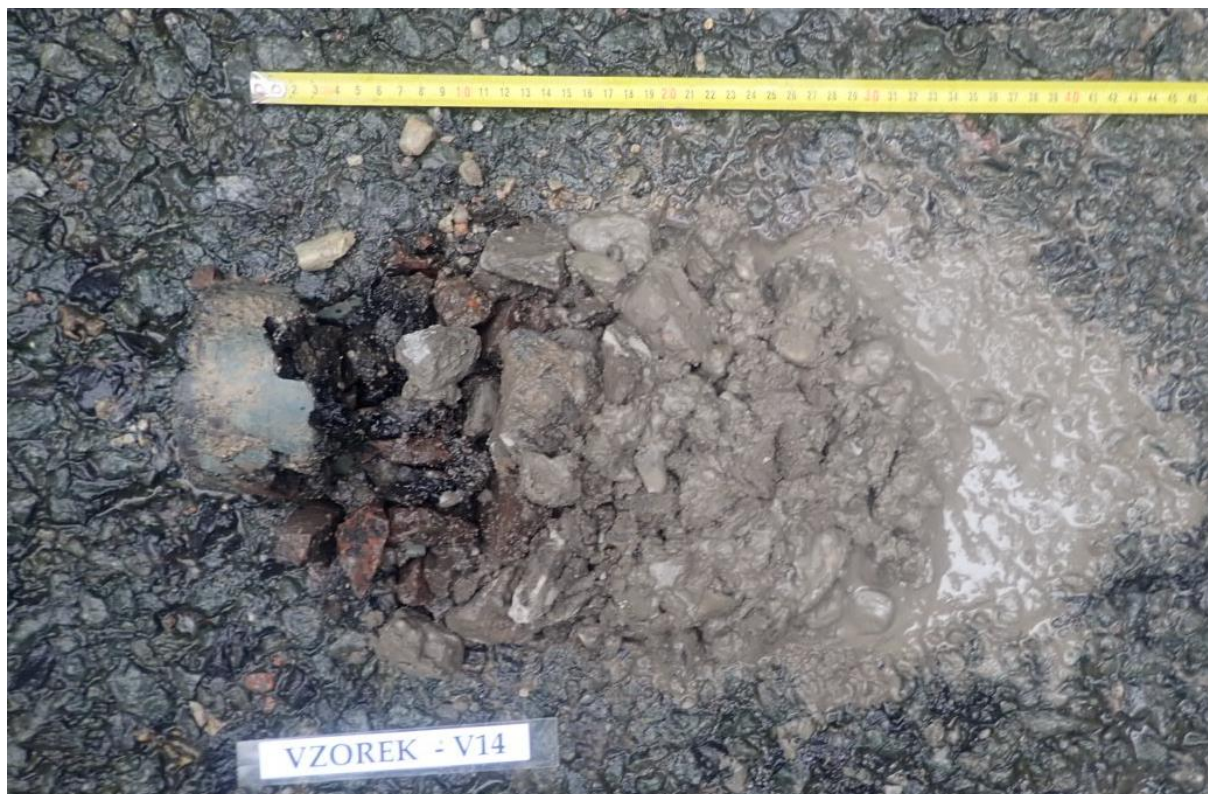
Konstrukce vozovky:	10 mm	PR	Postřík regenerační
	60 mm	PM	Penetrační makadam
	210 mm	Š	Štěrk (frakce 0/32, velmi zahliněno)

Celková tloušťka
konstrukce vozovky: 280 mm

Obr. 27 - Jádro vývrtu Vzorek – V14 (in situ).

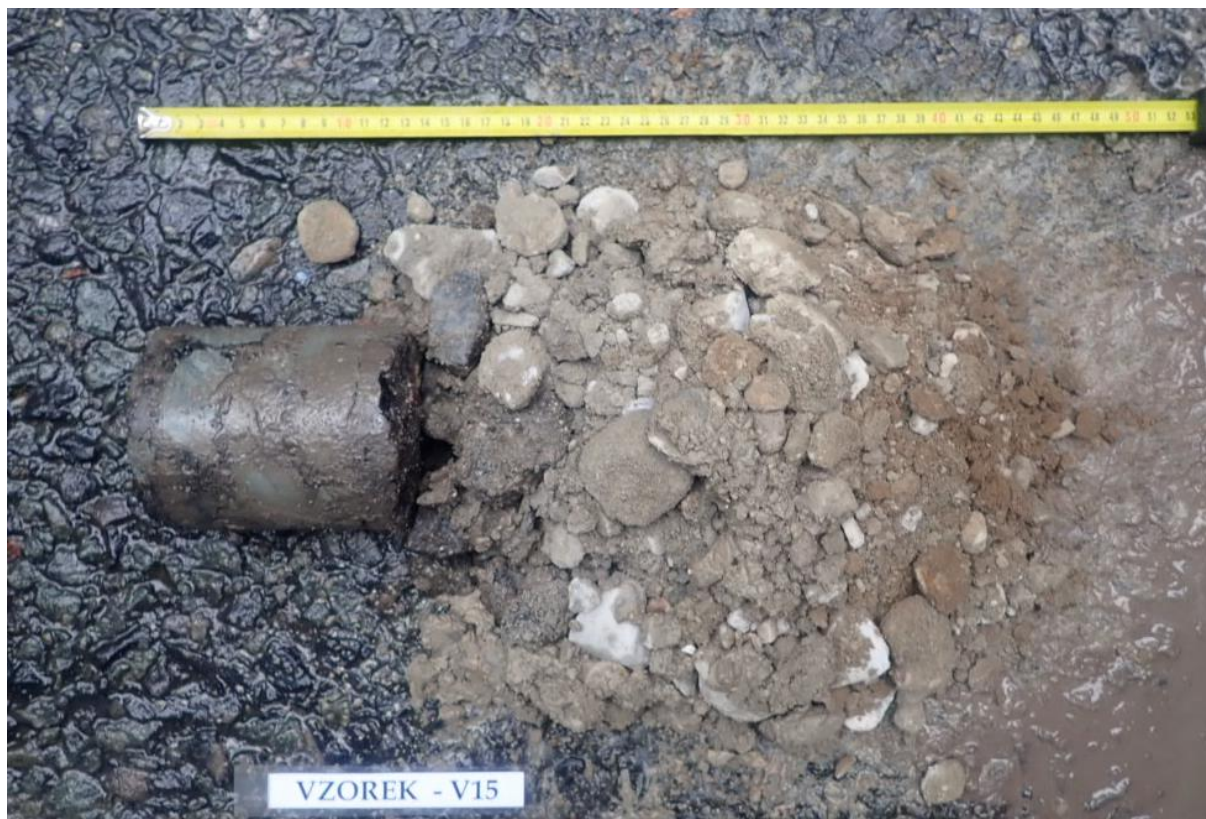
Konstrukce vozovky:	10 mm	PR	Postřík regenerační
	105 mm	PM	Penetrační makadam
	255 mm	Š	Štěrk (frakce 0/32, zahliněno)

Celková tloušťka
konstrukce vozovky: 370 mm

Obr. 29 - Jádro vývrtu Vzorek – V15 (in situ).

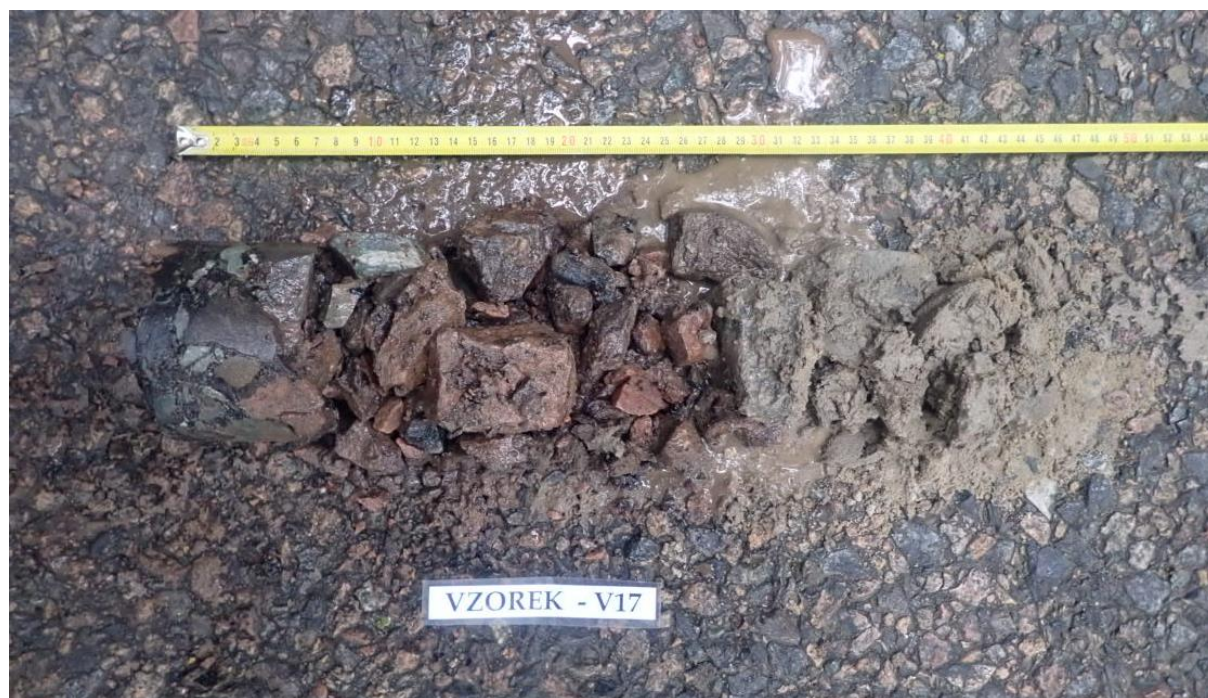
Konstrukce vozovky:	200 mm	PM	Penetrační makadam
	120 mm	Š	Štěrk (frakce 0/63, velmi zahliněno)

Celková tloušťka
konstrukce vozovky: 320 mm

Obr. 33 - Jádro vývrtu Vzorek – V17 (in situ).

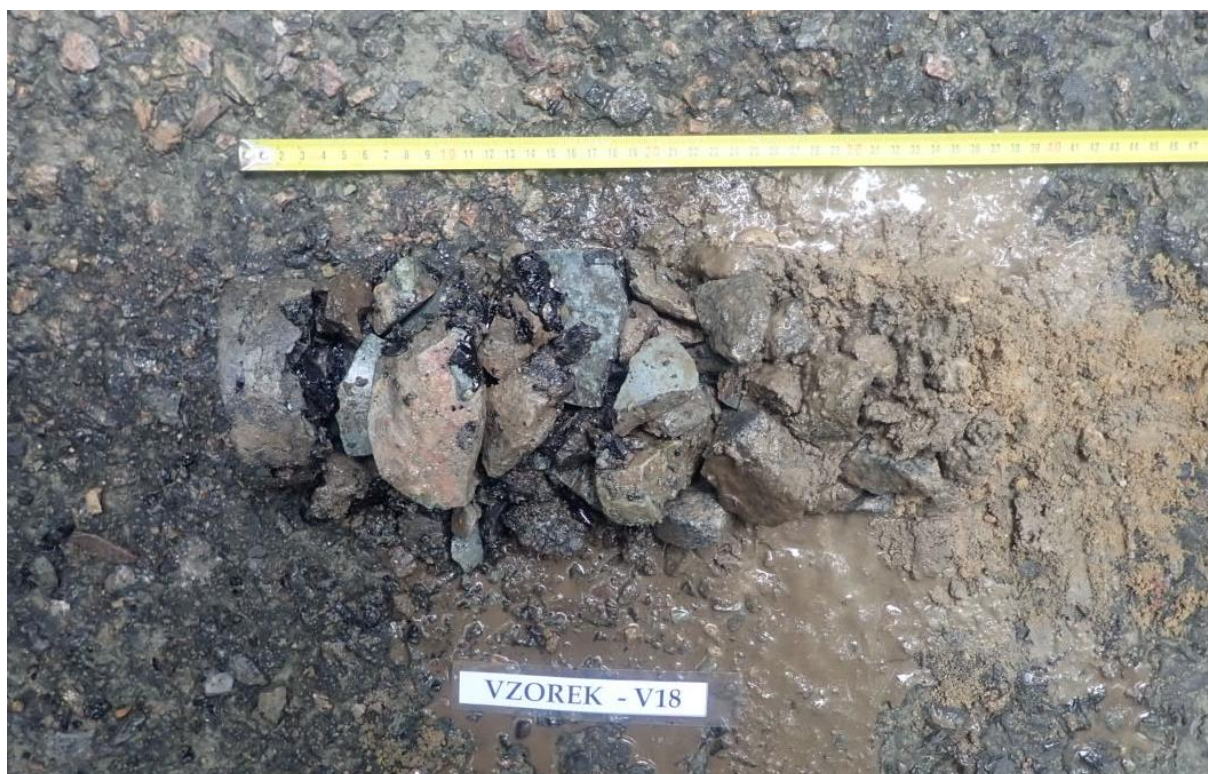
Konstrukce vozovky:	180 mm	PM	Penetrační makadam
	120 mm	Š	Štěrka (frakce 0/63, velmi zahliněno)

Celková tloušťka
konstrukce vozovky: 300 mm

Obr. 35 - Jádro vývrtu Vzorek – V18 (in situ).

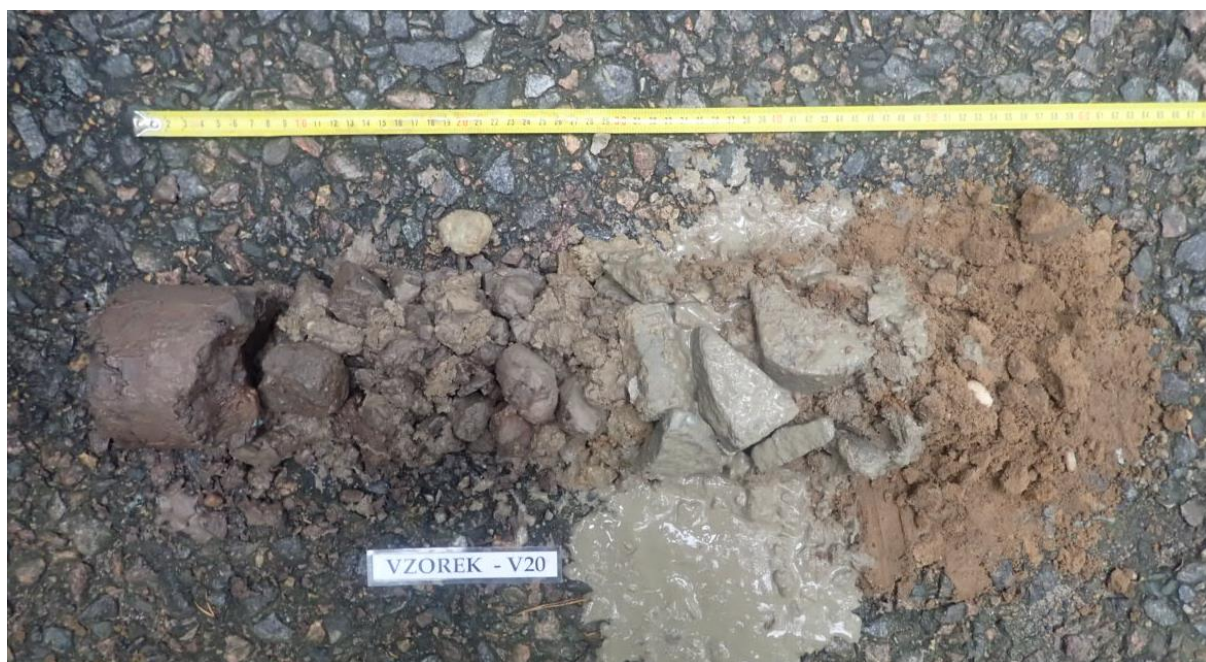
Konstrukce vozovky:	10 mm	PR	Postřík regenerační
	100 mm	PM	Penetrační makadam
	310 mm	Š	Štěrk (frakce 0/32, velmi zahliněno)

Celková tloušťka
konstrukce vozovky: 420 mm

Obr. 39 - Jádro vývrtu Vzorek – V20 (in situ).

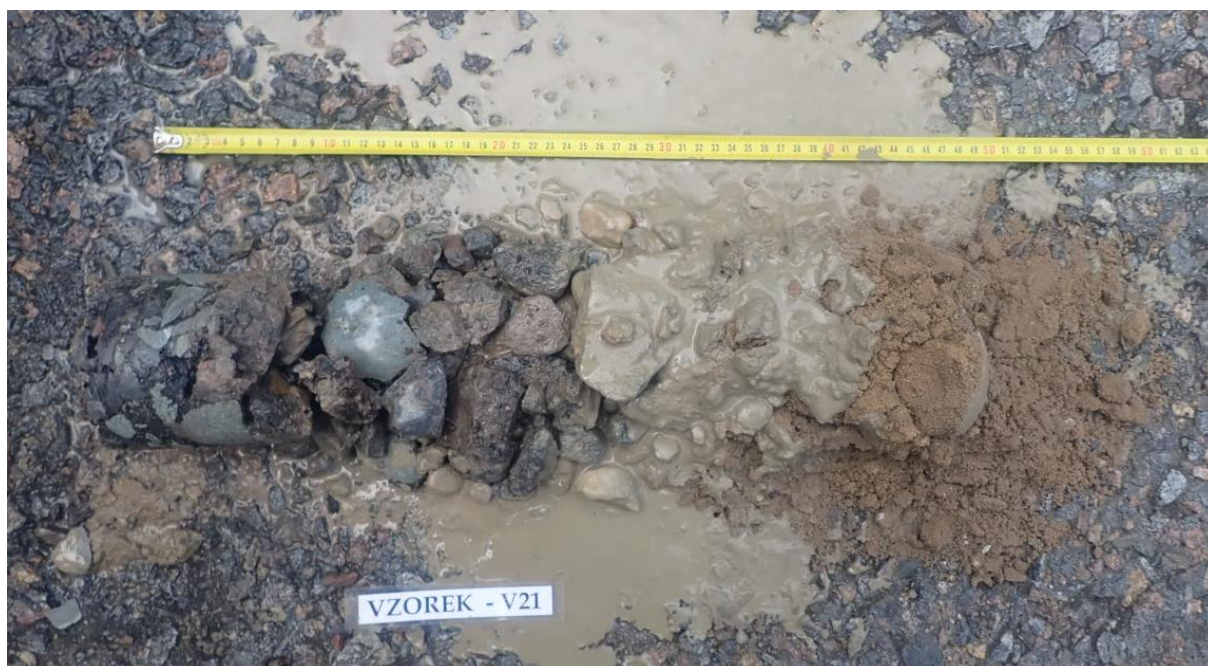
Konstrukce vozovky:	10 mm	PR	Postřík regenerační
	170 mm	PM	Penetrační makadam
	160 mm	Š	Štěrk (frakce 0/32, velmi zahliněno)

Celková tloušťka
konstrukce vozovky: 340 mm

Obr. 41 - Jádro vývrtu Vzorek – V21 (in situ).

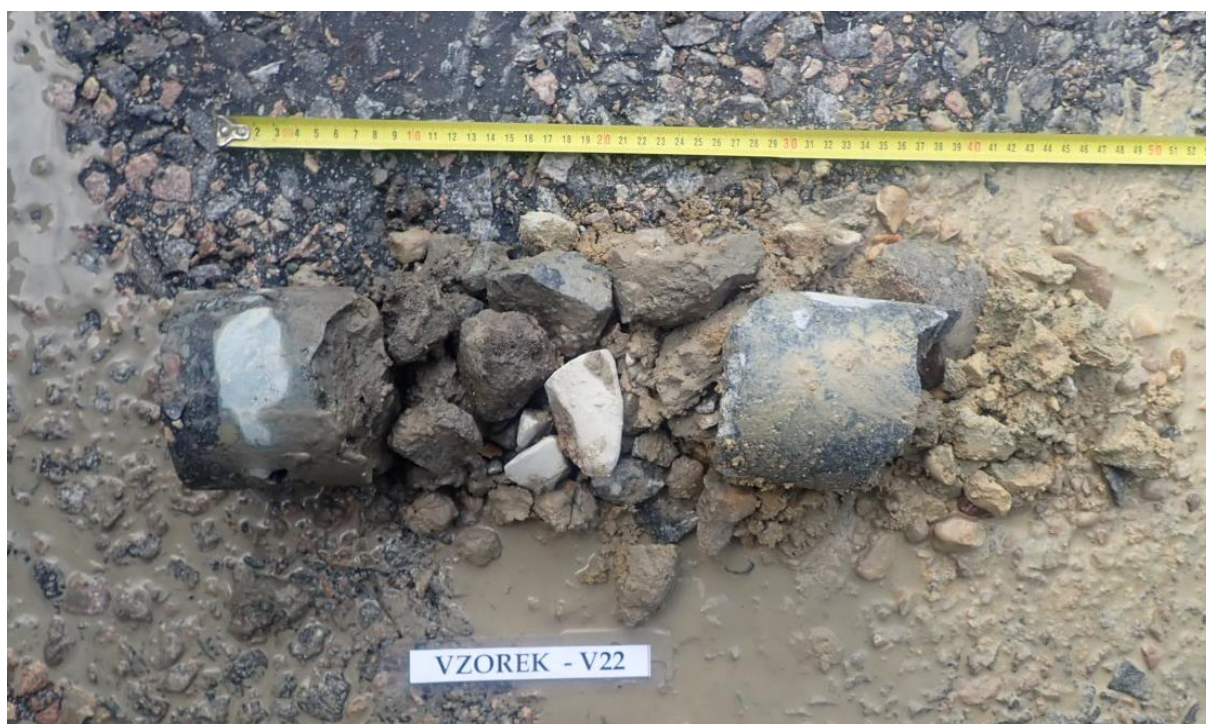
Konstrukce vozovky:	15 mm	PR	Postřík regenerační
	125 mm	PM	Penetrační makadam
	120 mm	Š	Štěrk (frakce 0/32, velmi zahliněno)
	120 mm	ŠT	Štět

Celková tloušťka
konstrukce vozovky: 380 mm

Obr. 43 - Jádru vývrtu Vzorek – V22 (in situ).

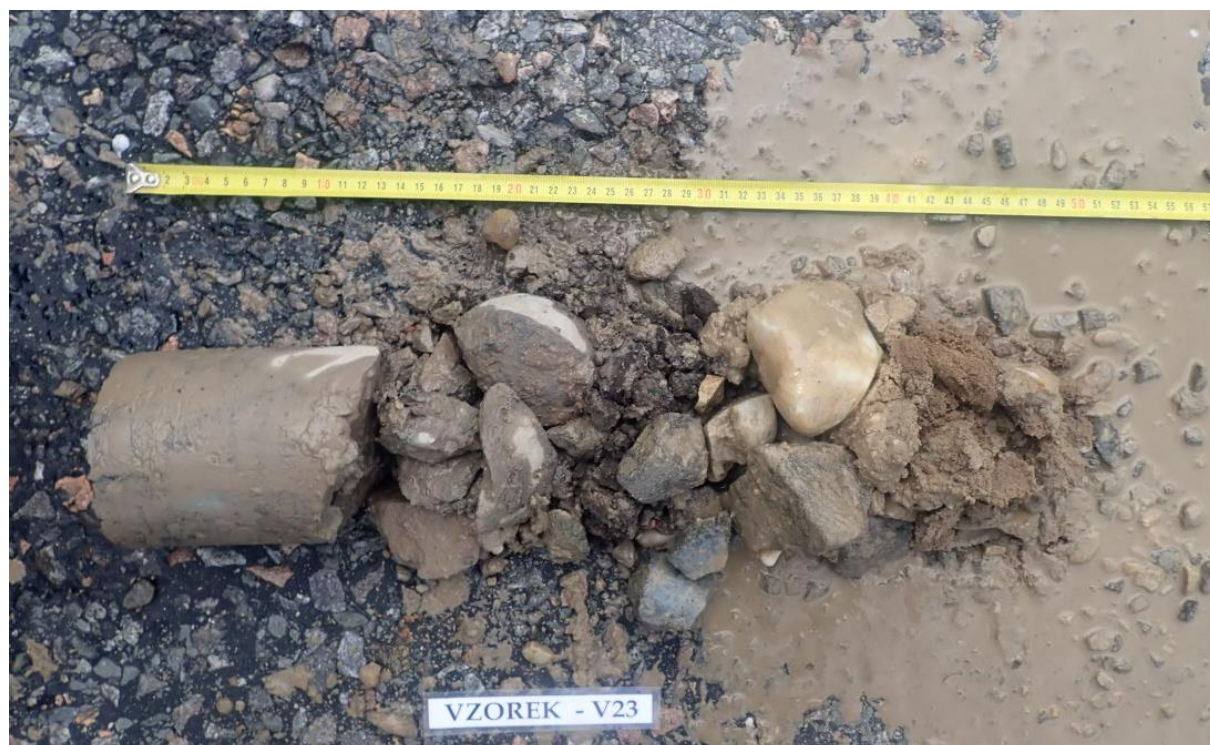
Obr. 45 - Jádro vývrtu Vzorek – V23 (in situ).

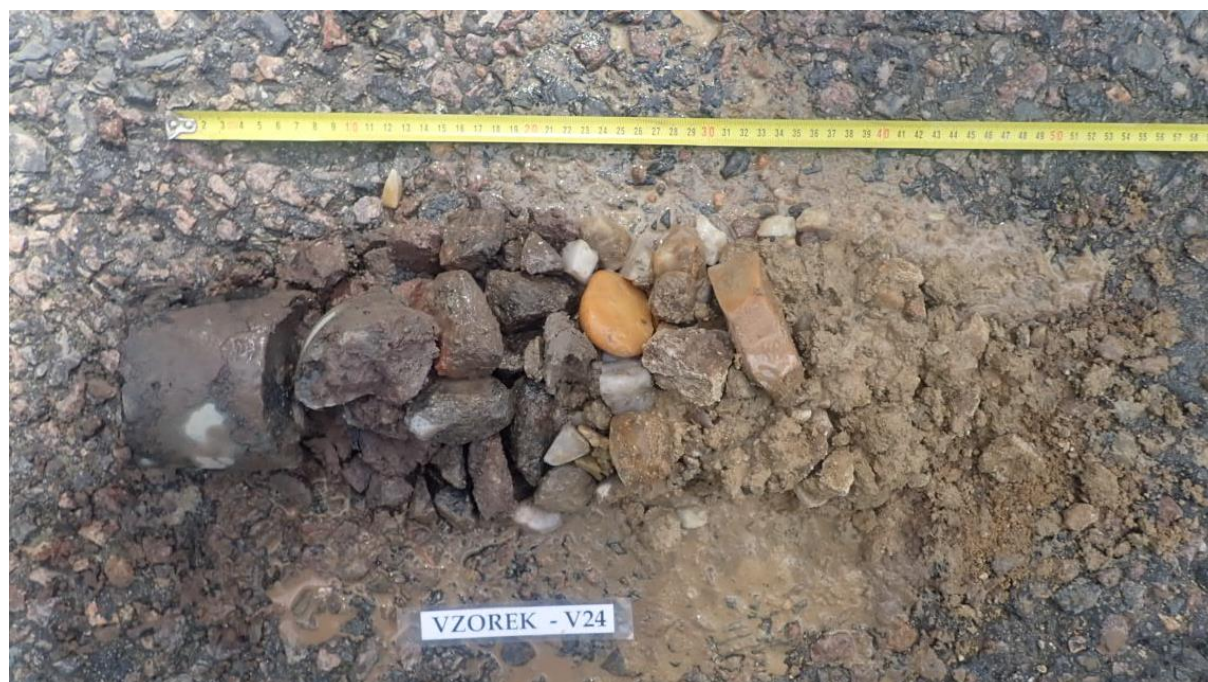
Obr. 47 - Jádru vývrtu Vzorek – V24 (in situ).

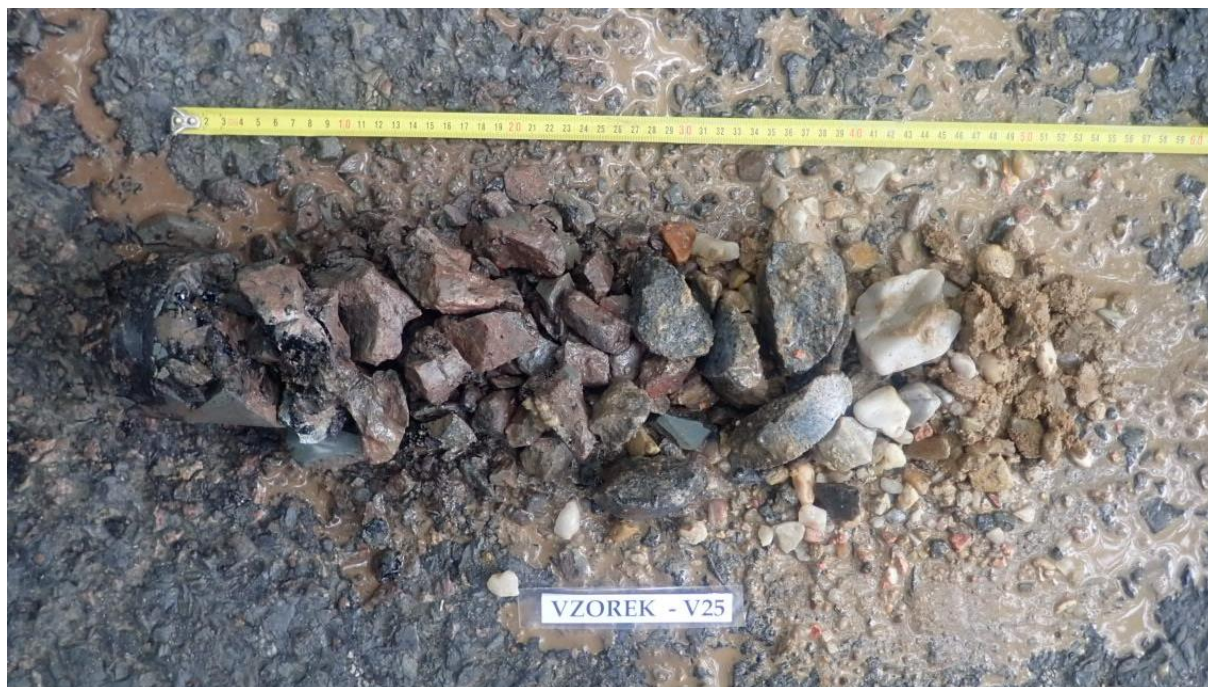
Obr. 49 - Jádru vývrtu Vzorek – V25 (in situ).

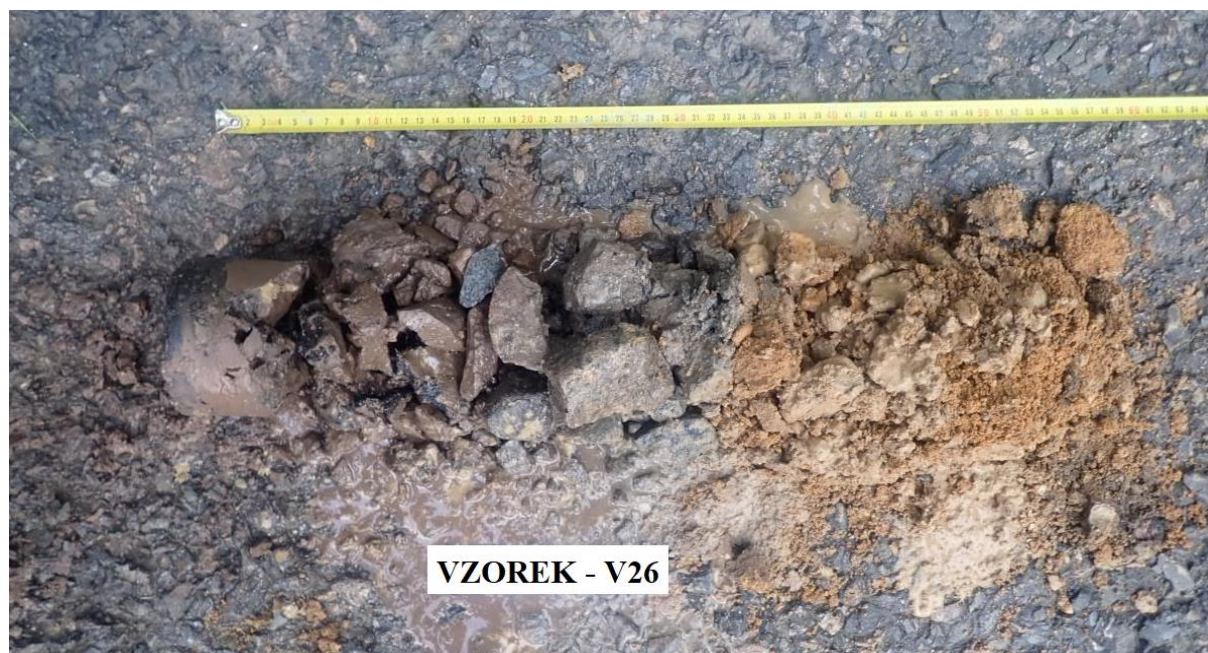
Obr. 51 - Jádro vývrtu Vzorek – V26 (in situ).

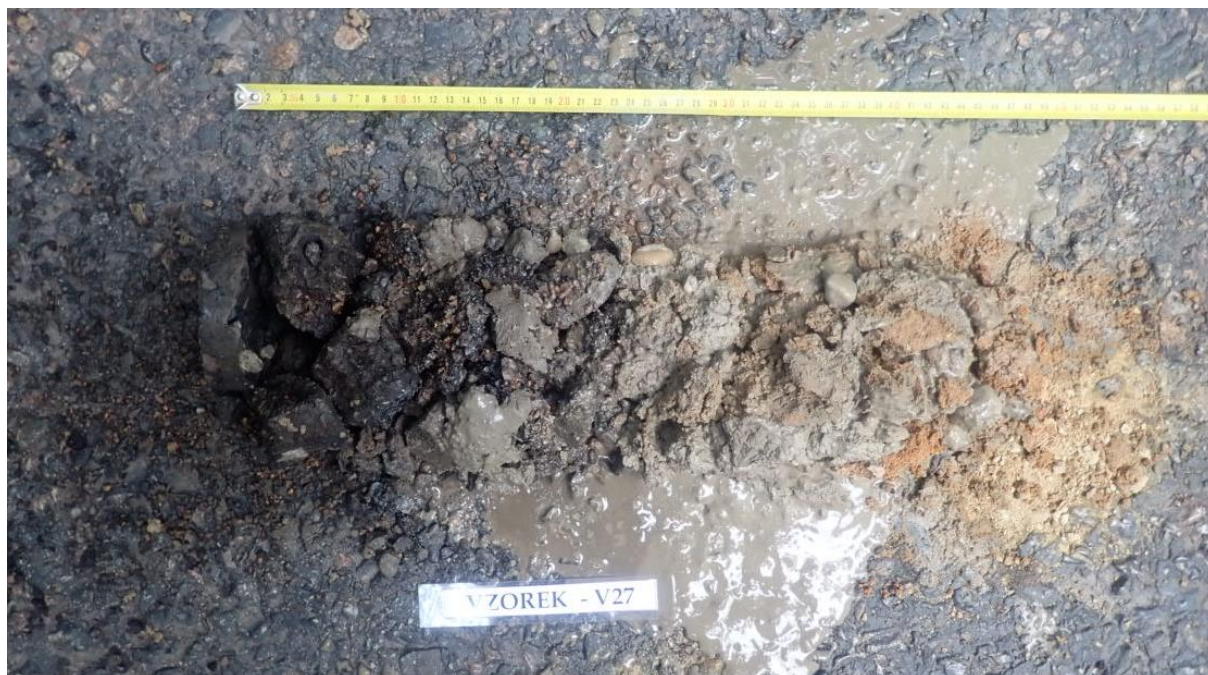
Obr. 53 - Jádro výtvaru Vzorek – V27 (in situ).
